## Zustandsbericht / Minderwertgutachten

| Hersteller | PEUGEOT | Typ / Verkaufsbez. | 3008 Hybrid 136 e-DSC6 GT |
| Fahrzeug-Ident.-Nr. | VF3MRHPYERS013742 | HSN / TSN | 3003 / BDQ |

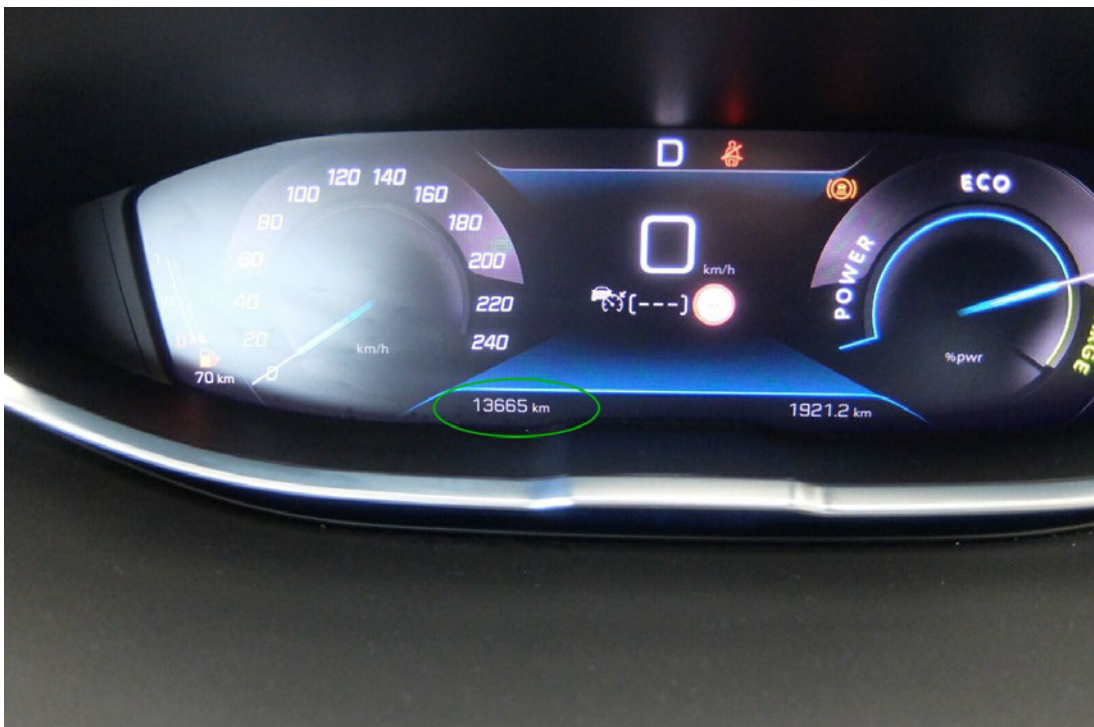
Bild 4 : Kombiinstrument

| Schlüssel-Nr. | 10422658 | Km-Stand abgelesen | 13665 |
