Zustandsbericht

Kunde :	Allane SE HCBE	Amtl. Kennzeichen :	LEO-UK 777
Berichtsnummer :	0000000921949-DE968		
Referenznummer:	31181108

Kia Sportage (NQ5)(2021->) GT-Line

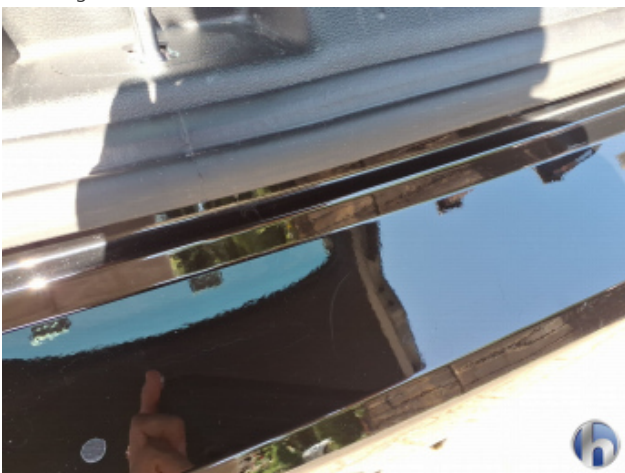
Bauteil	Schaden	Rep.-Art
1.	Stoßfänger Hinten	Oberflächenkratzer	Aufbereiten / Polieren

1. Stoßfänger Hinten
Oberflächenkratzer - Aufbereiten / Polieren
