**WAUZZZF41NA034491**

## Zustandsbericht

Besichtigungsdatum: 01.06.2026  
**Protokollnummer: 45713909**  
Anlieferungsdatum: 01.06.2026

<b>Hersteller</b>	Audi	<b>Besichtigungszustand</b>	bedingt: Licht/Nässe/Schmutz
<b>Typ/Modell</b>	A4 Avant	<b>Laufleistung (abgelesen)</b>	146.860 km
<b>Fahrgestellnummer</b>	WAUZZZF41NA034491	<b>Erstzulassung</b>	18.03.2022

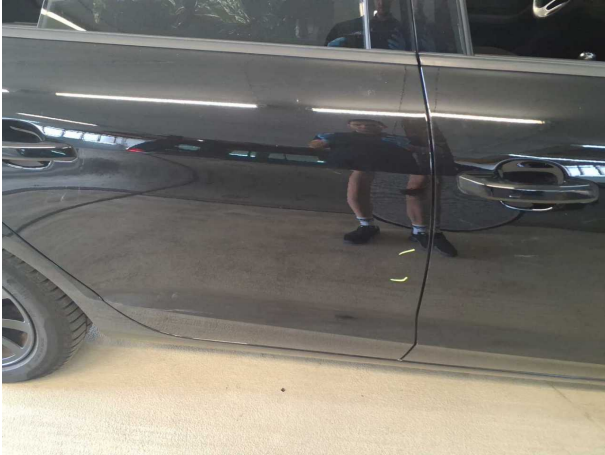
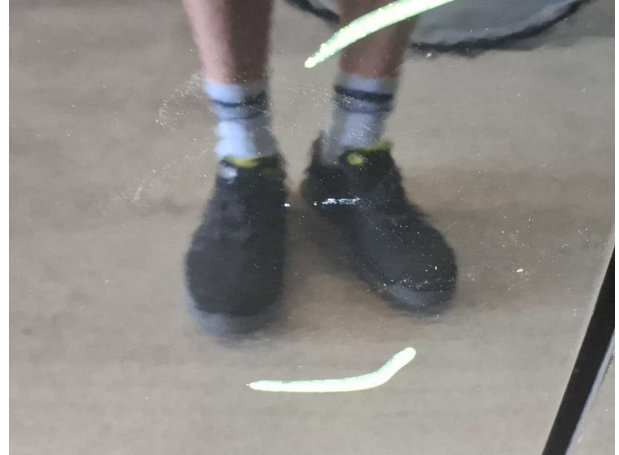
**Beschädigung #3:** Tür hinten rechts: Tür - Kratzer - auslegen / polieren

Nr.	Bauteilgruppe	Beschreibung
1	Unterlagen	Serviceheft (Wartungsnachweise fehlen) - kein Abzug
2	Rad/Reifen	Reifen vorn - abgelaufen - kein Abzug
3	Tür hinten rechts	Tür - Kratzer - auslegen / polieren
4	Motorhaube	Motorhaube - verkratzt / verschürft - instandsetzen und lackieren

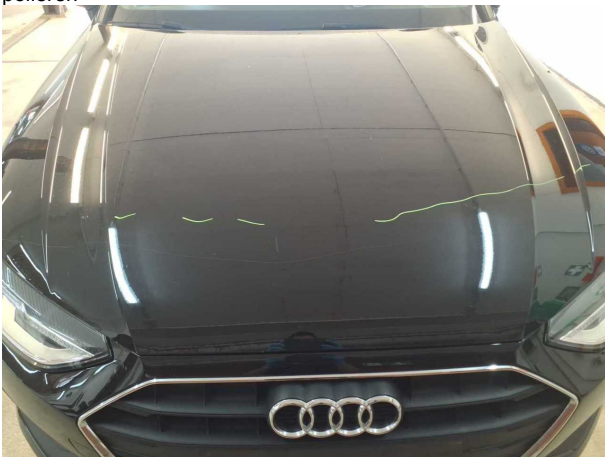
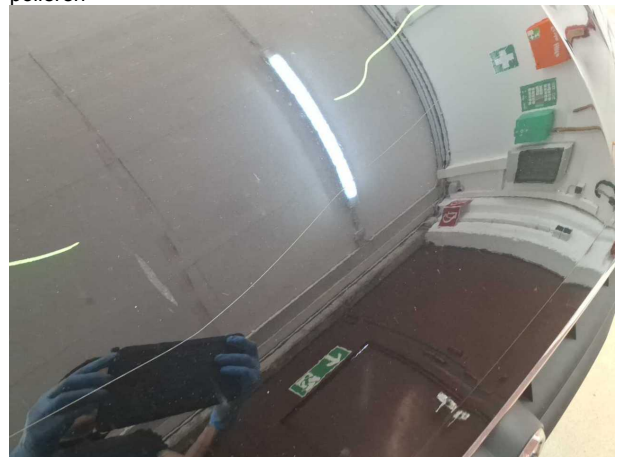
**Beschädigung #4:** Motorhaube: Motorhaube - verkratzt / versch...  
- instandsetzen und lackieren

**Beschädigung #4:** Motorhaube: Motorhaube - verkratzt /  
verschürft - instandsetzen und lackieren

<i><b>Datum</b></i>	<i><b>SNR</b></i>	<i><b>Verursacher</b></i>	<i><b>Beschädigung</b></i>	<i><b>Reparatur erfolgt *</b></i>	<i><b>Gutachten vorhanden *</b></i>
10.11.2025	9059968140	Eigenverschulden	Motorhaube mitte	Nein	Nein

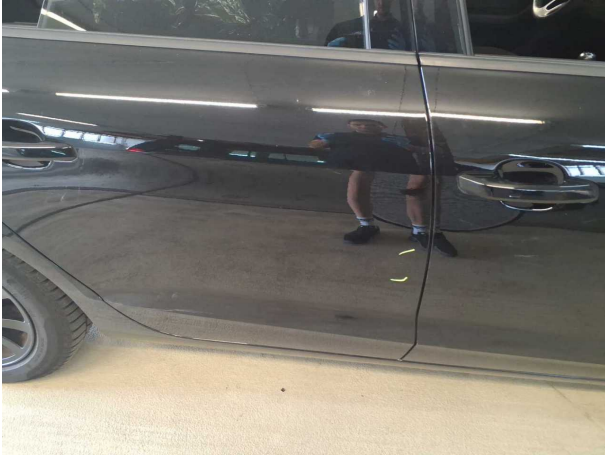
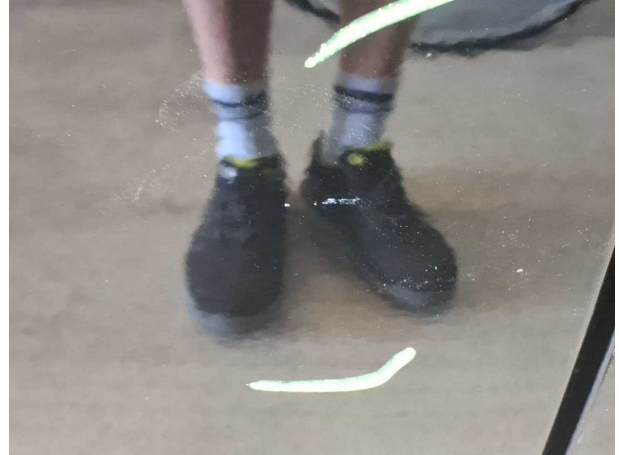
**Damage #3:** Door - rear right side: Door - Scratch(es) - Cover / polish

No.	Component group	Description
1	Documents	Service book (Wartungsnachweise fehlen) - No deduction
2	Wheel / tyres	Tyre - front - Expired - No deduction
3	Door - rear right side	Door - Scratch(es) - Cover / polish
4	Bonnet	Bonnet - Scratched - Repair and paint

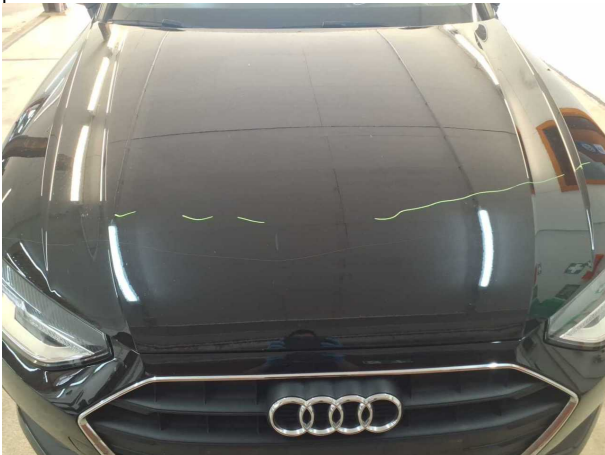
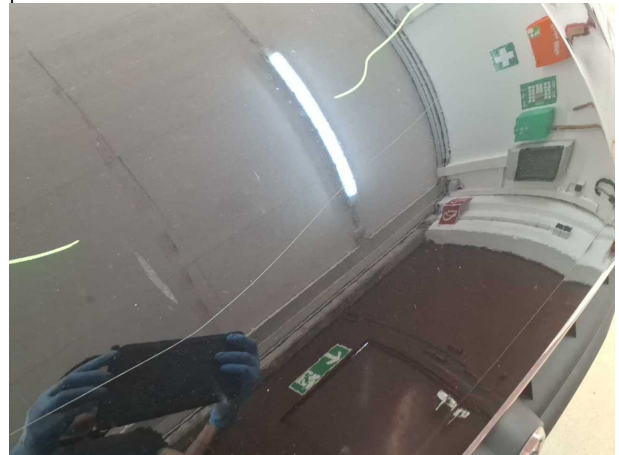
**Damage #4:** Bonnet: Bonnet - Scratched - Repair and paint
