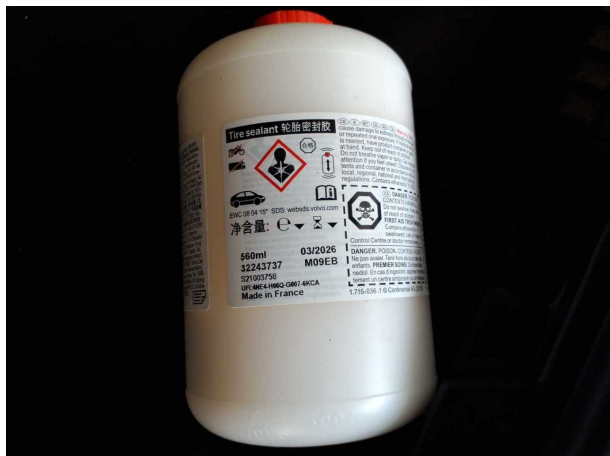
| Nr. | Bauteilgruppe | Beschreibung |
|---|---|---|
| 1 | Ausrüstung | Tirefit Füllmittel - abgelaufen - erneuern |

**Beschädigung #1:** Ausrüstung: Tirefit Füllmittel - abgelaufen - erneuern

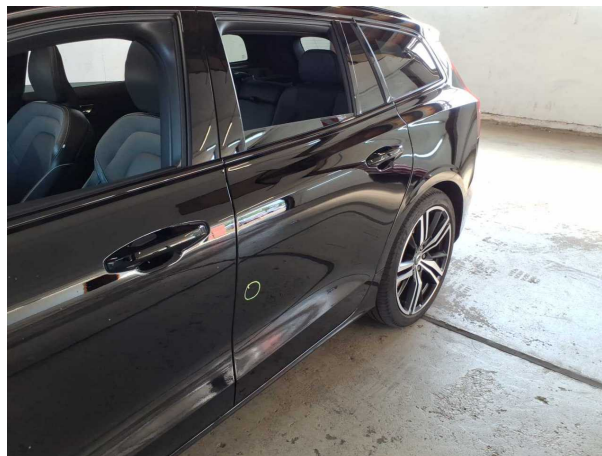
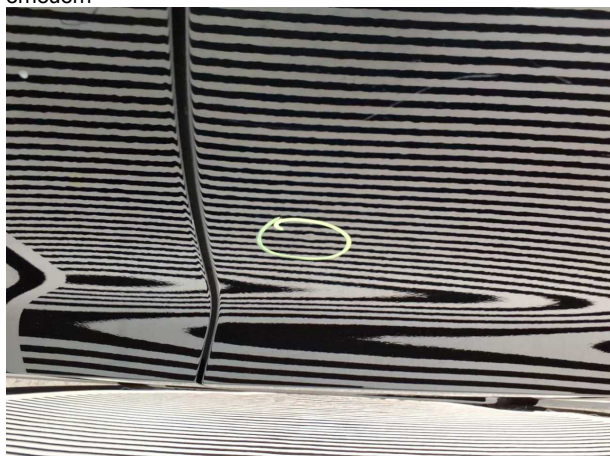
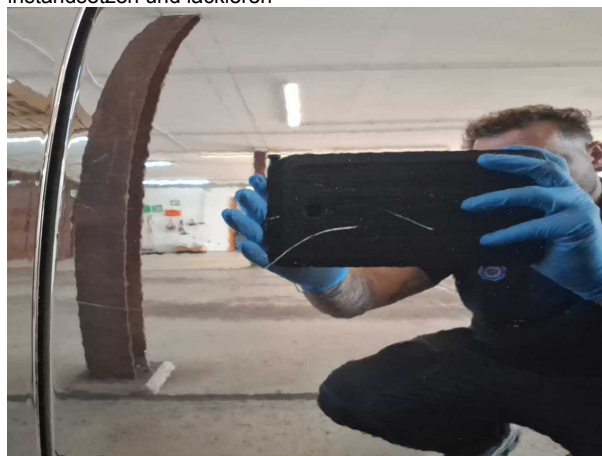
| Nr. | Bauteilgruppe | Beschreibung |
|---|---|---|
| 2 | Tür hinten links | Tür - Delle / Lackschaden - instandsetzen und lackieren |

**Beschädigung #2:** Tür hinten links: Tür - Delle / Lackschade...  
instandsetzen und lackieren

**Beschädigung #2:** Tür hinten links: Tür - Delle / Lackschaden -  
instandsetzen und lackieren

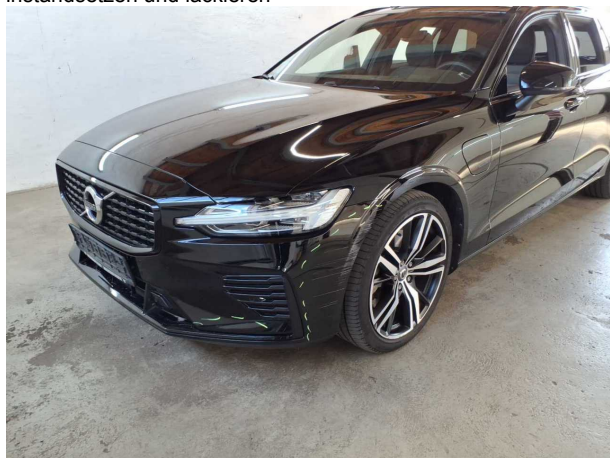
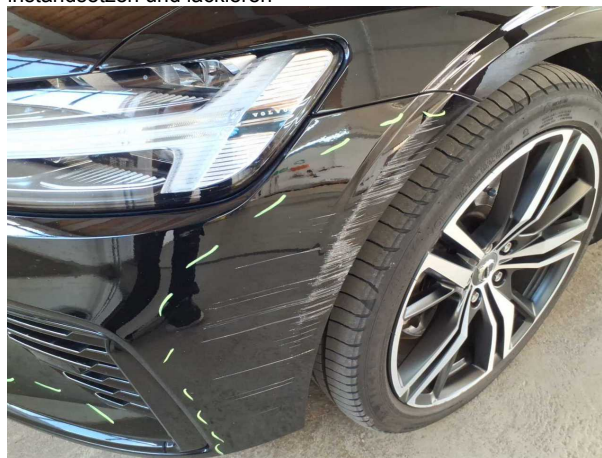
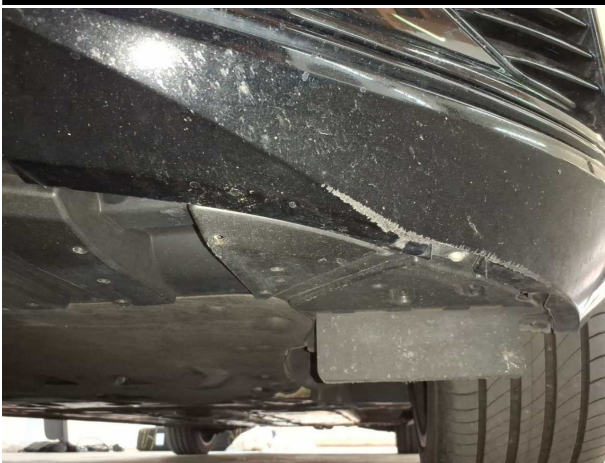
| Nr. | Bauteilgruppe | Beschreibung |
|---|---|---|
| 3 | Stoßfänger vorn | Stoßfänger vorn - verkratzt / verschürft - instandsetzen und lackieren |

**Beschädigung #3:** Stossfänger vorn: Stossfänger vorn - verkratzt /  
verschürft - instandsetzen und lackieren

**Beschädigung #3:** Stossfänger vorn: Stossfänger vorn -  
verkratzt / verschürft - instandsetzen und lackieren

**Beschädigung #3:** Stossfänger vorn: Stossfänger vorn - verkratzt / verschürft - instandsetzen und lackieren

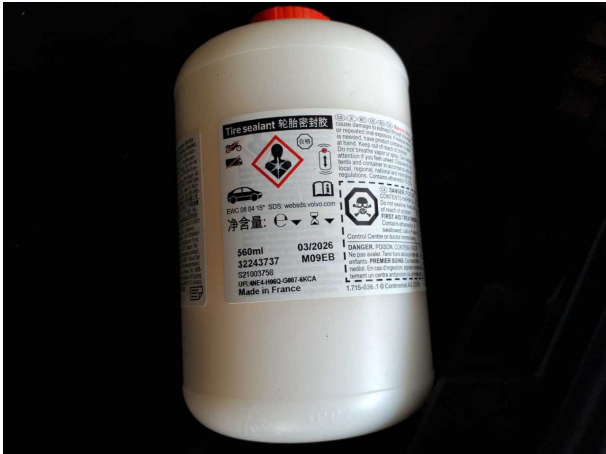
| No. | Component group | Description |
|---|---|---|
| 1 | Equipment | Tirefit filler - Expired - Replace |

**Damage #1:** Equipment: Tirefit filler - Expired - Replace

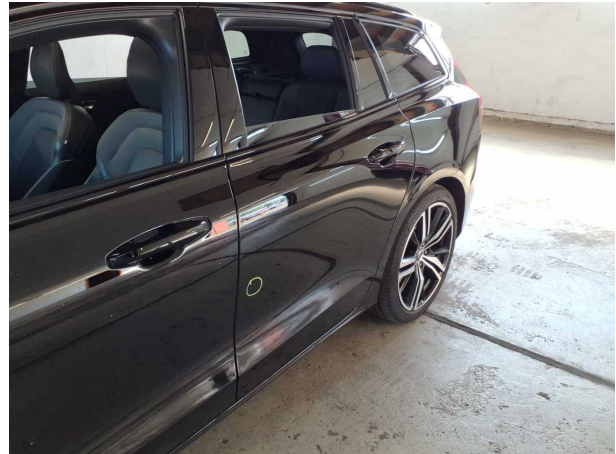
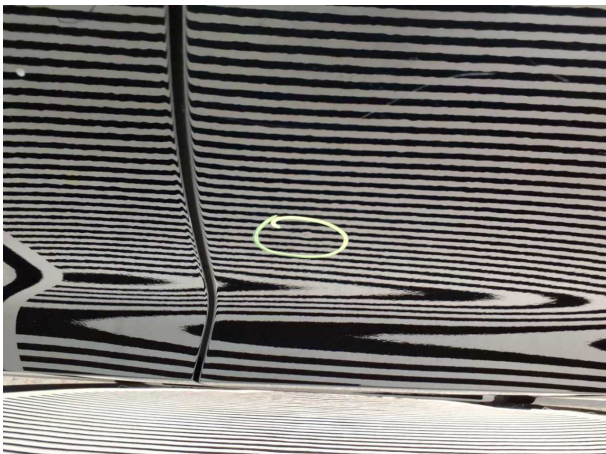
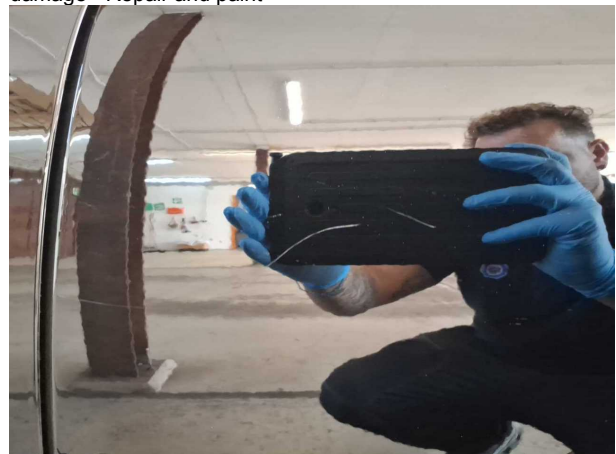
| No. | Component group | Description |
|---|---|---|
| 2 | Door - rear left side | Door - Dent / paintcoat damage - Repair and paint |

**Damage #2:** Door - rear left side: Door - Dent / paintcoat damage - Repair and paint

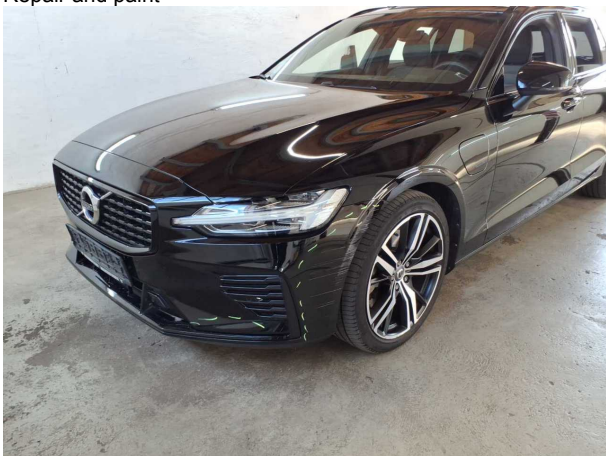
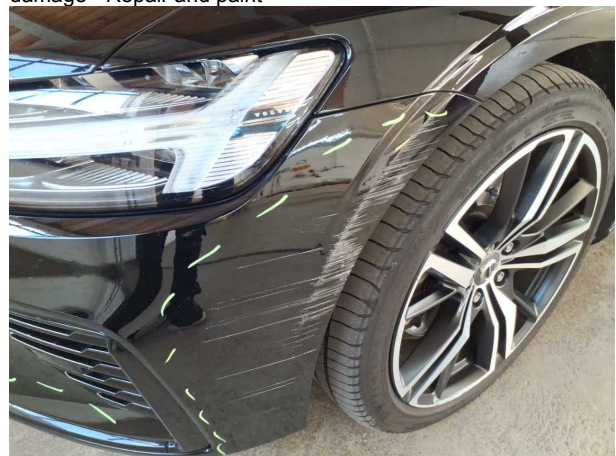
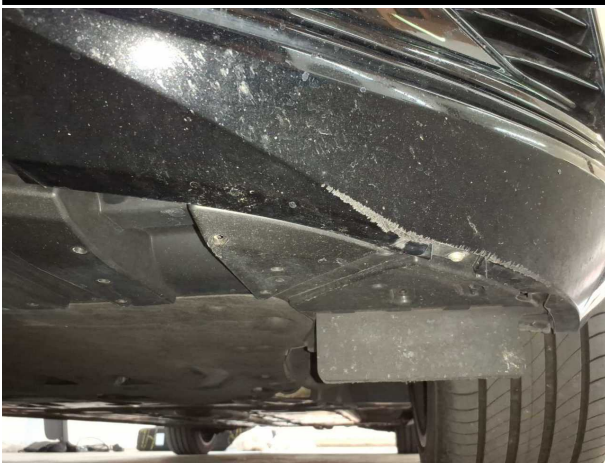
| No. | Component group | Description |
|---|---|---|
| 3 | Front bumper | Front bumper - Scratched - Repair and paint |

**Damage #3:** Front bumper: Front bumper - Scratched - Repair and paint
