## Zustandsbericht

| Berichtsnummer : | 0000000928400-DE926 | | |

#### Kia Sportage (NQ5)(2021->) GT-Line 4WD

| Erstzulassung / Baujahr: | 01.07.2022 / 2022 | Besichtigungsdatum/-ort: | 30.06.2026 Siemensstr. 6,<br>63329 Egelsbach |

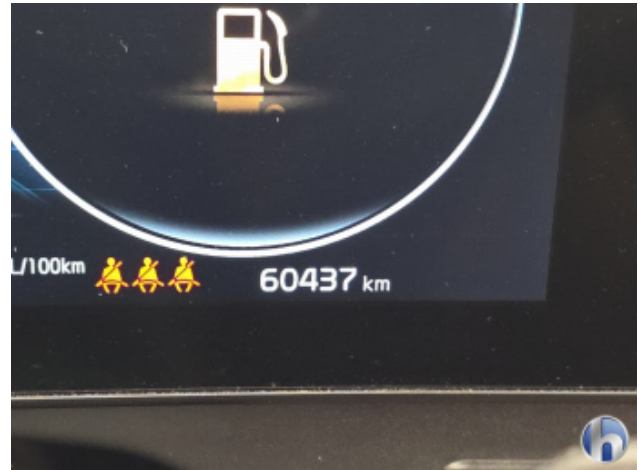
Kilometerstand

| Fahrzeug-Ident.-Nr.: | U5YPX81BHNLO22300 | Laufleistung abgelesen: | 60437 km |

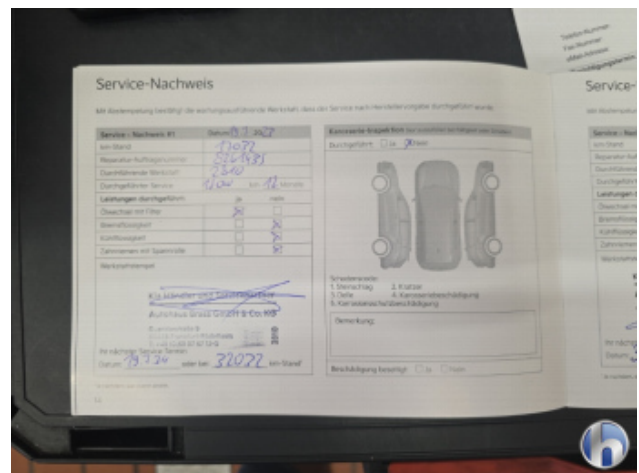
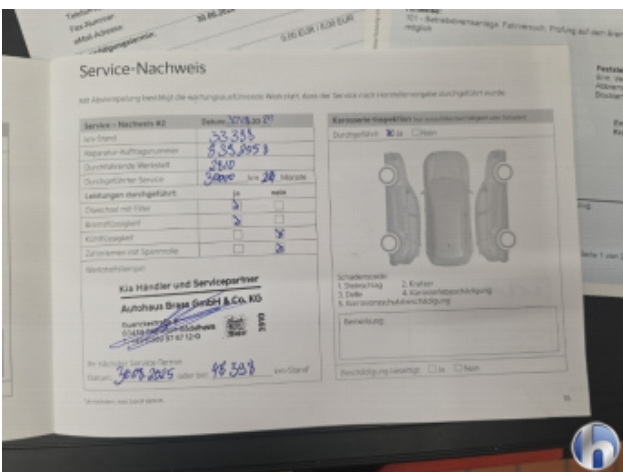
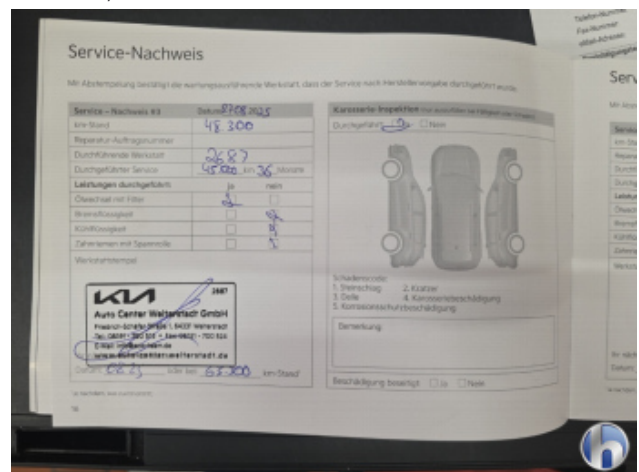
Serviceheft/Nachweis

| <b>Hinweis:</b> | *Serviceintervall nach Herstellervorgaben überzogen / fehlt (12 Monate / 15.000 km) Kostenerweiterung durch Verlust der Herstellergarantie möglich. |

| 2. | Wartung überzogen / fehlt - Wertminderung/ Herstellergarantie | Nicht Gepflegt | |
| 3. | Wartung | Fällig | Erneuern |

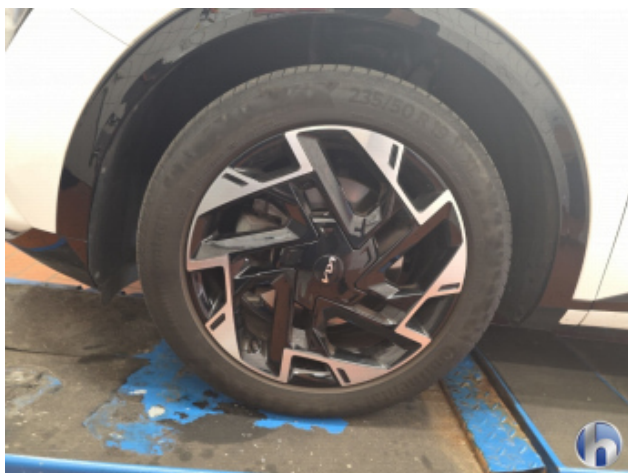
Bereifung

| Montierte Bereifung | | |
|---|---|---|
| 1. Achse - links / Zust. | <b>Continental</b> | <b>235/50/R19/103V 5 mm</b> |

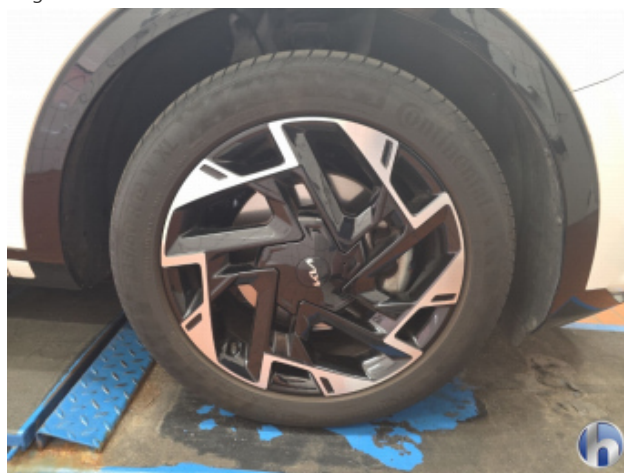
Bereifung

| Montierte Bereifung | | |
|---|---|---|
| 1. Achse - rechts / Zust. | <b>Continental</b> | <b>235/50/R19/103V 4 mm</b> |
| 2. Achse - links / Zust. | <b>Continental</b> | <b>235/50/R19/103V 4 mm</b> |
| 2. Achse - rechts / Zust. | <b>Continental</b> | <b>235/50/R19/103V 4 mm</b> |

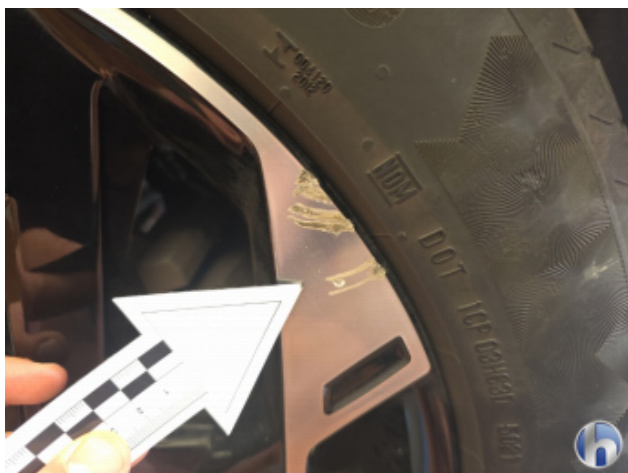
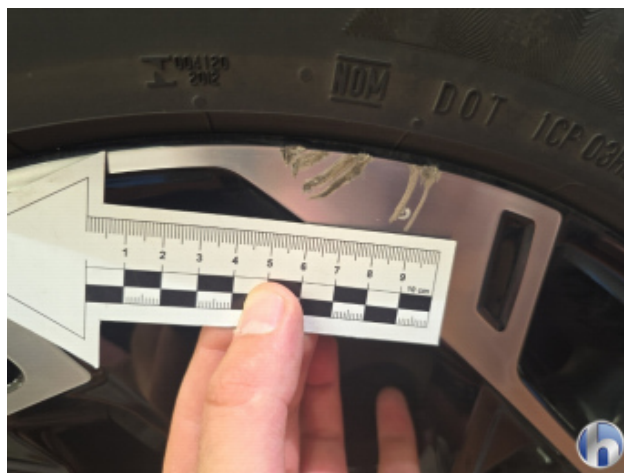
| 1. | Felge Hinten - Links | Kratzer | Smart Repair |

1. Felge Hinten - Links  
Kratzer - Smart Repair
