**Fahrzeug:** PEUGEOT 308 BlueHDi 130 Active Pack SW Kombi 5-türig 1499 ccm 131 PS / 96 KW  
Diesel 6-Gang Manuell

## Zustandsbericht

**TÜV SÜD Auto Service GmbH**  
Römeräcker 1  
76351 Linkenheim - Hochstetten

Inspection date: 11 Jun 2026  
**Protocol number: 45886690**  
Delivery date: 11 Jun 2026

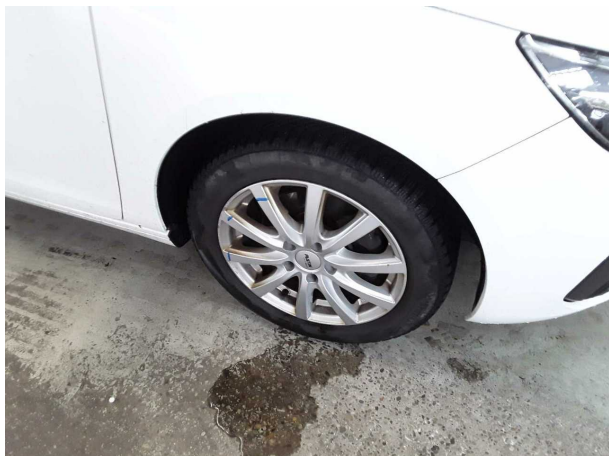
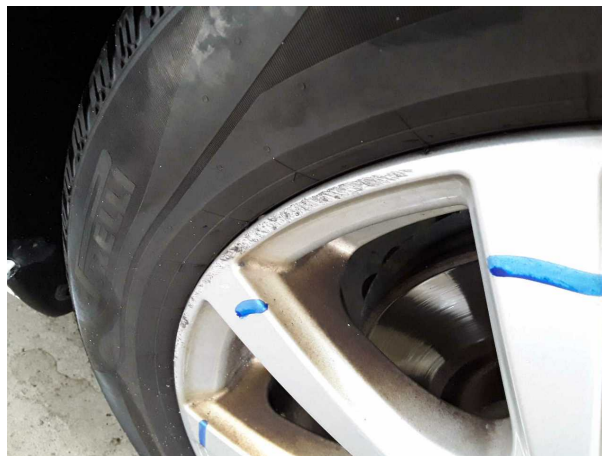
| No. | Component group | Description |
|---|---|---|
| 1 | Wheel / tyres | Alloy rim - front right side - Scratched - No deduction |

**Damage #1:** Wheel / tyres: Alloy rim - front right side - Scratched - No deduction

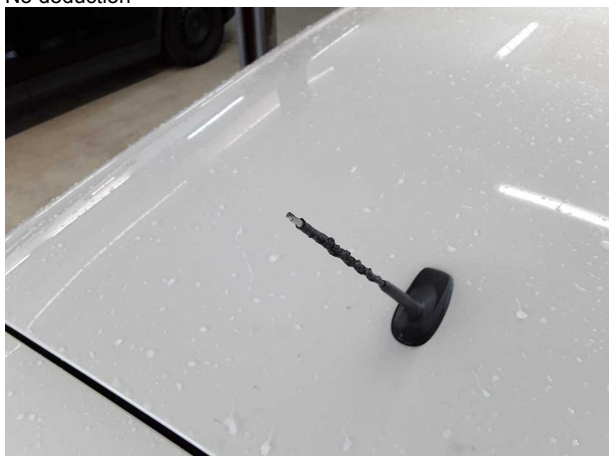
| No. | Component group | Description |
|---|---|---|
| 2 | Roof | Stub aerial - Damage caused by marten / rodent - Replace |

**Damage #2:** Roof: Stub aerial - Damage caused by marten / rode... - Replace

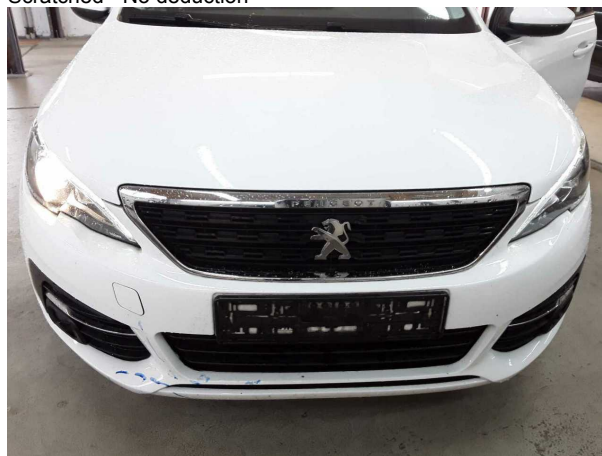
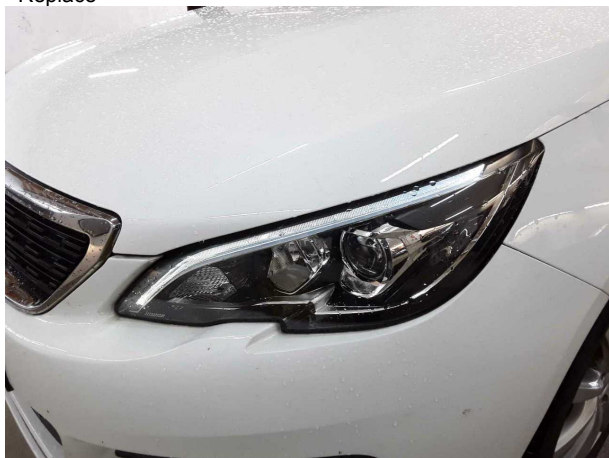
| No. | Component group | Description |
|---|---|---|
| 3 | Headlight | Headlight - left side (Abblendlicht) - Non-operational - Replace |

**Damage #3:** Headlight: Headlight - left side (Abblendlicht) - Non-operational - Replace

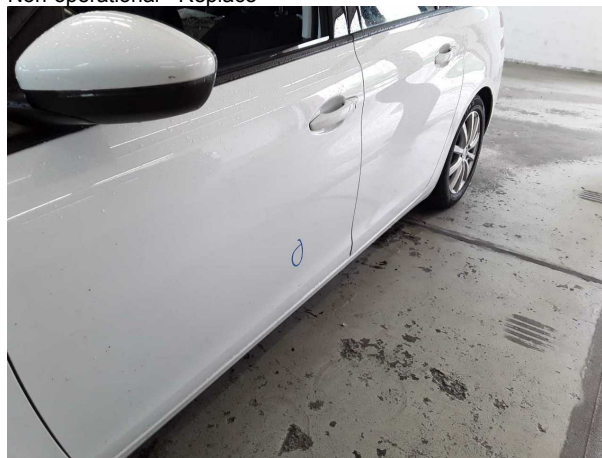
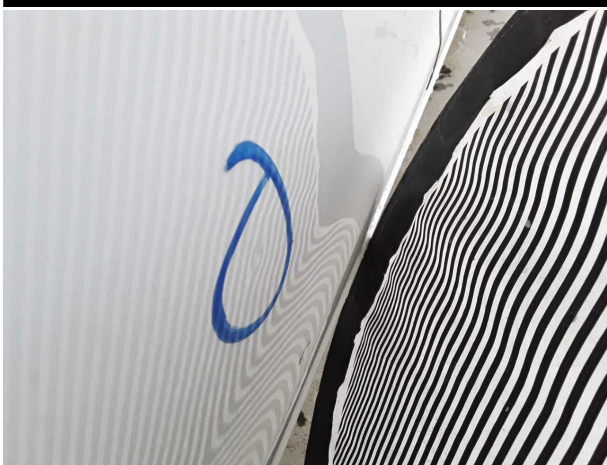
| No. | Component group | Description |
|---|---|---|
| 5 | Door - front left side | Door - dent(s) - Smooth repair work |

**Damage #5:** Door - front left side: Door - dent(s) - Smooth repair work

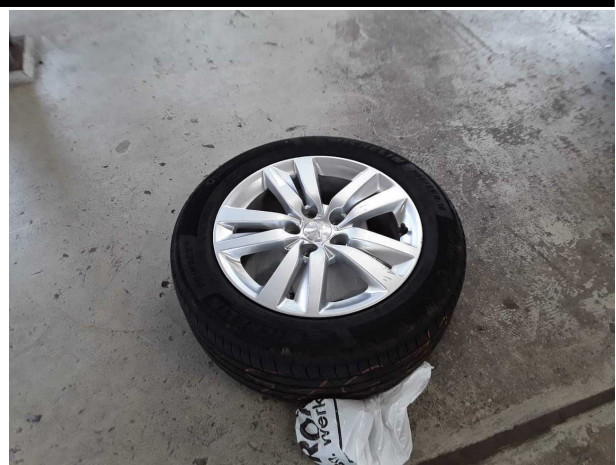
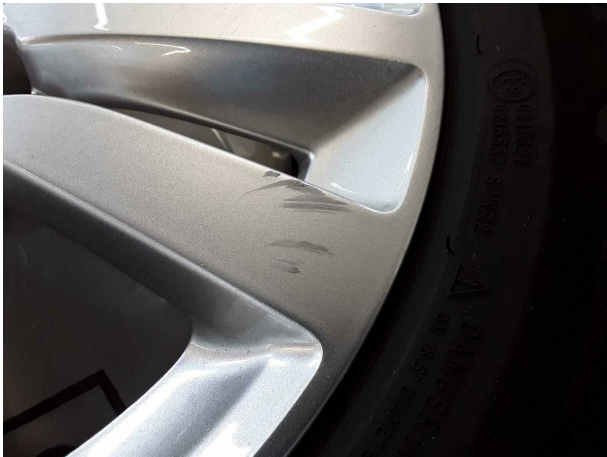
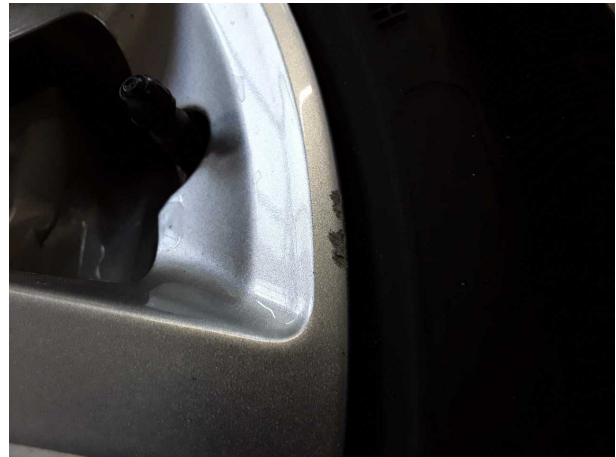
| No. | Component group | Description |
|---|---|---|
| 6 | 2nd wheel set | 1 alloy rim - Scratched - Loss in value |

**Damage #6:** 2nd wheel set: 1 alloy rim - Scratched - Loss in value

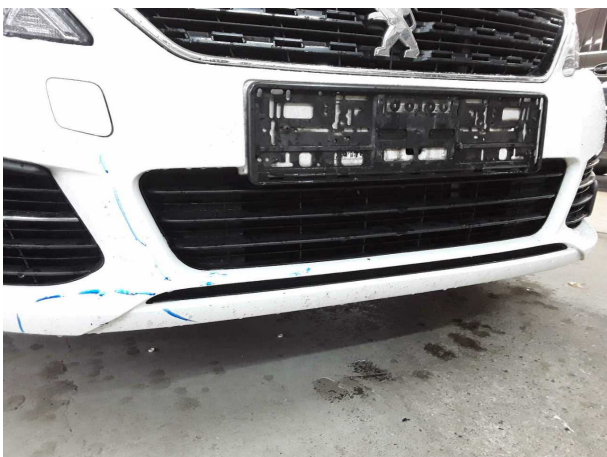
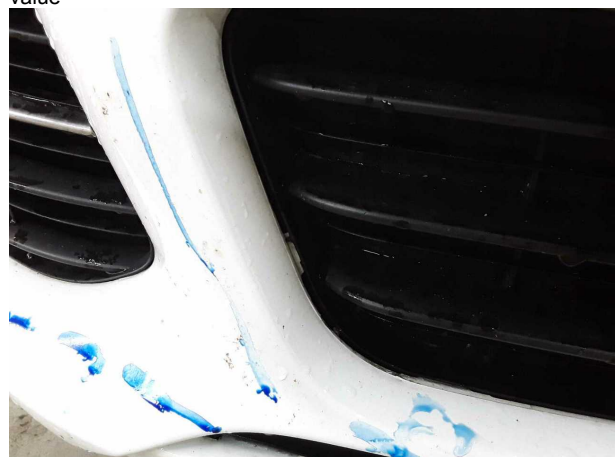
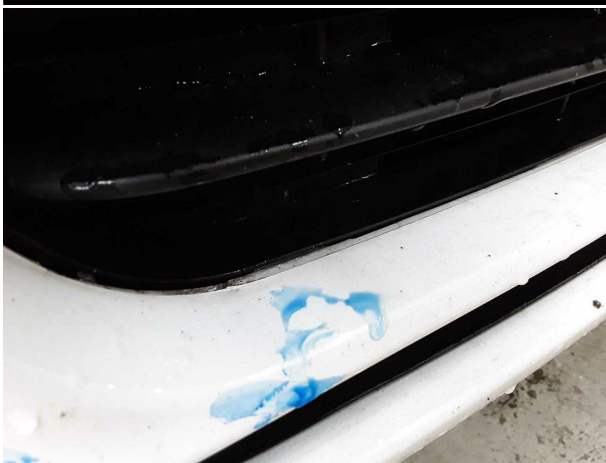
| No. | Component group | Description |
|---|---|---|
| 7 | Front bumper | Grille - Loose - Diagnosed and repair if necessary |

**Damage #7:** Front bumper: Grille - Loose - Diagnosed and repair if necessary

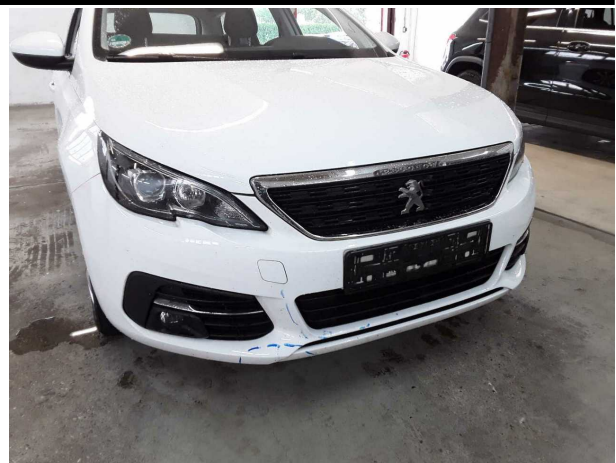
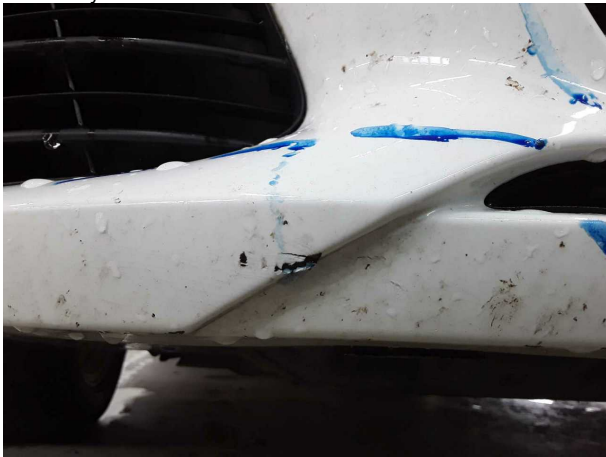
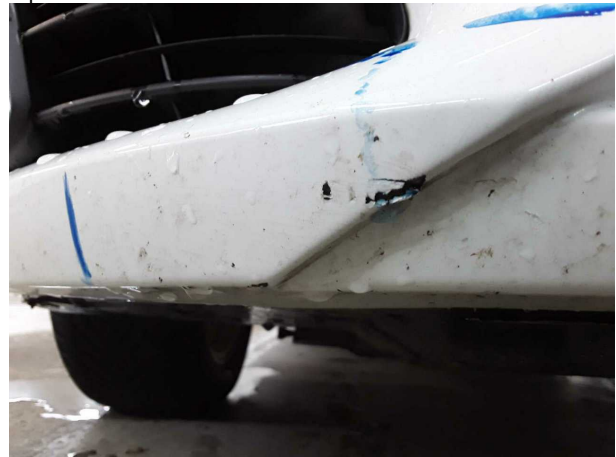
| No. | Component group | Description |
|---|---|---|
| 8 | Front bumper | Front bumper - Scratched - Smart repair |

**Damage #8:** Front bumper: Front bumper - Scratched - Smart repair

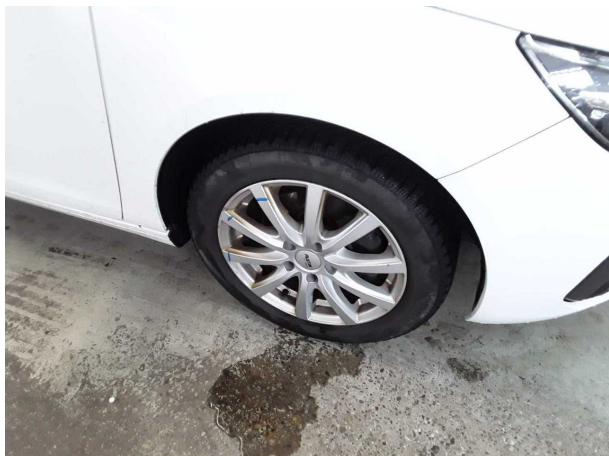
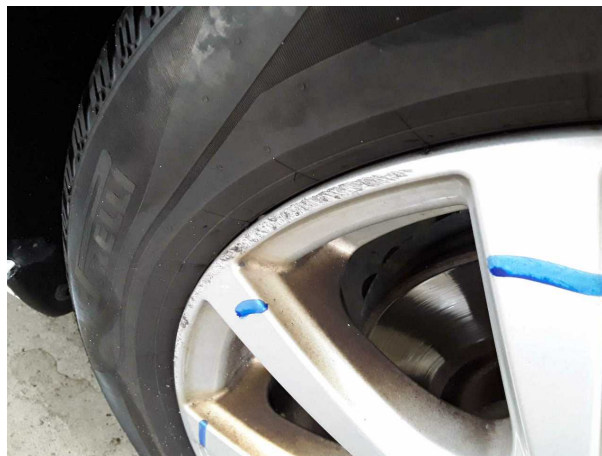
| Nr. | Bauteilgruppe | Beschreibung |
|---|---|---|
| 1 | Rad/Reifen | Leichtmetallfelge vorn rechts - verkratzt / verschürft - kein Abzug |

**Beschädigung #1:** Rad/Reifen: Leichtmetallfelge vorn rechts - verkratzt / verschürft - kein Abzug

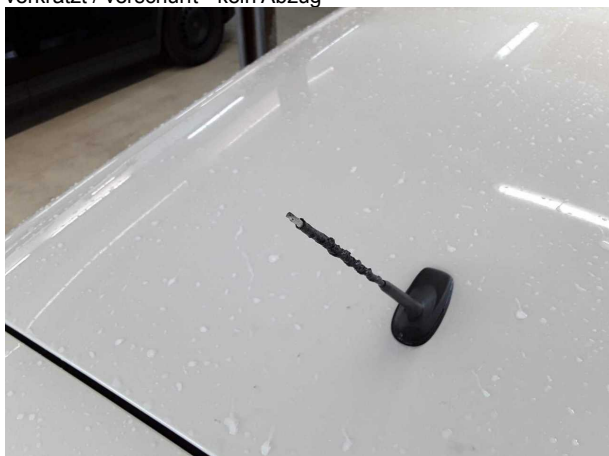
| Nr. | Bauteilgruppe | Beschreibung |
|---|---|---|
| 2 | Fahrzeugdach | Antennenstab - Marderschaden - erneuern |

**Beschädigung #2:** Fahrzeugdach: Antennenstab - Marderschaden - erneuern

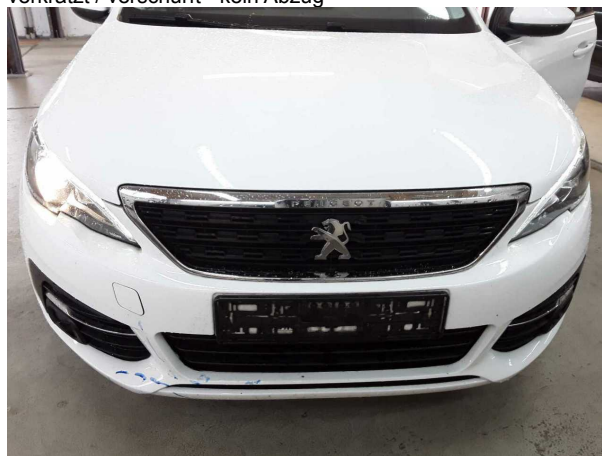
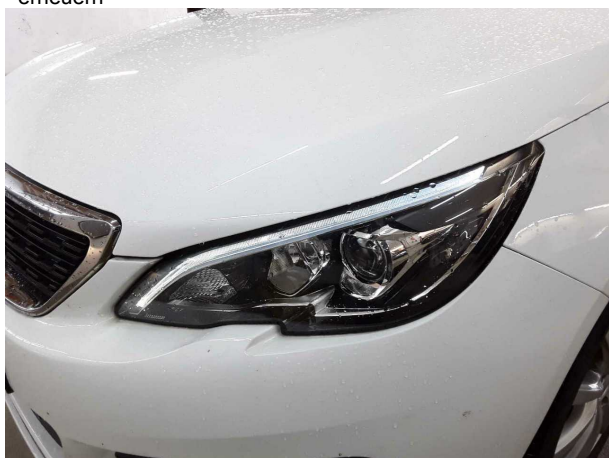
| Nr. | Bauteilgruppe | Beschreibung |
|---|---|---|
| 3 | Scheinwerfer | Scheinwerfer links (Abblendlicht) - ohne Funktion - erneuern |

**Beschädigung #3:** Scheinwerfer: Scheinwerfer links (Abblendlicht) - ohne Funktion - erneuern

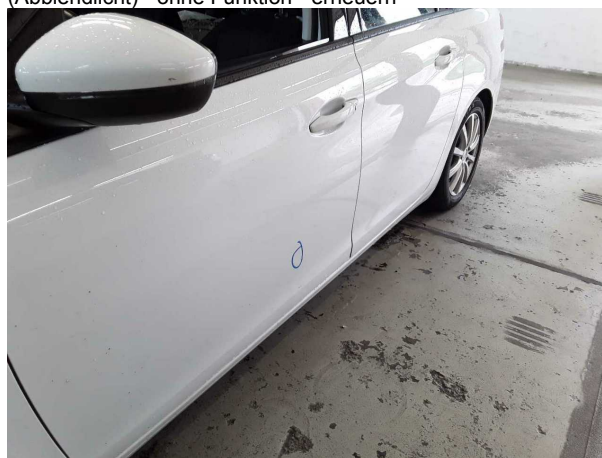
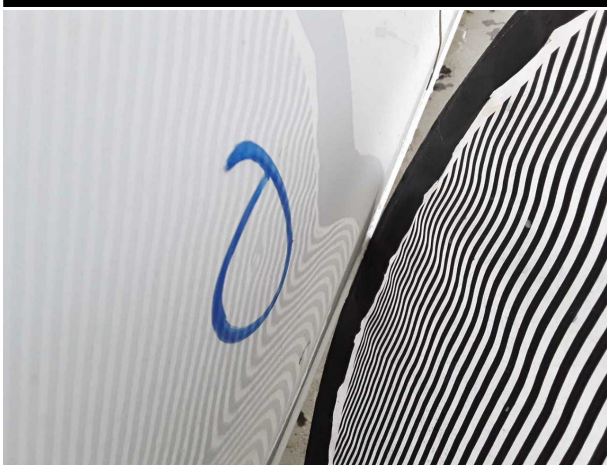
| Nr. | Bauteilgruppe | Beschreibung |
|---|---|---|
| 5 | Tür vorn links | Tür - Delle(n) - sanft instandsetzen |

**Beschädigung #5:** Tür vorn links: Tür - Delle(n) - sanft instandsetzen

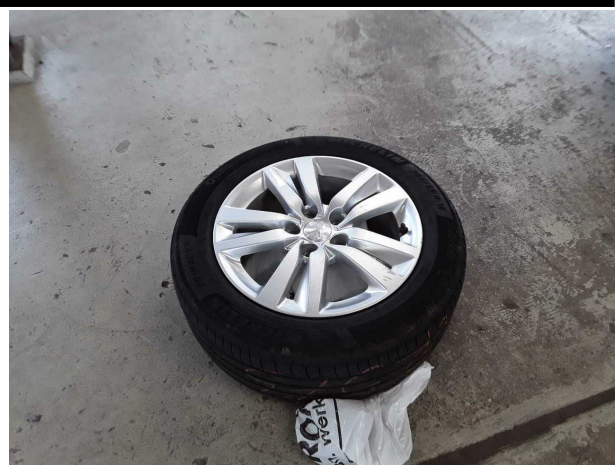
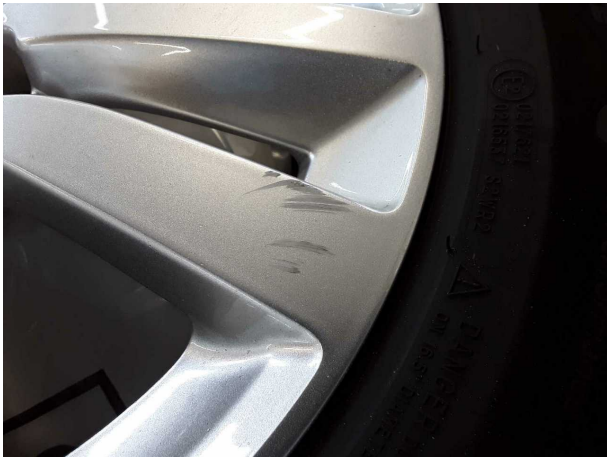
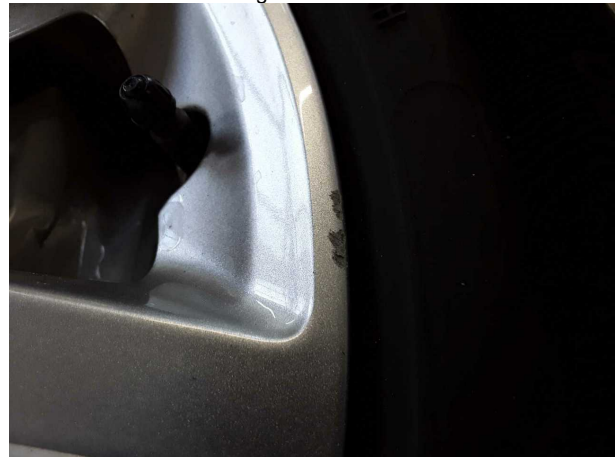
| Nr. | Bauteilgruppe | Beschreibung |
|---|---|---|
| 6 | 2.Radsatz | 1 Leichtmetallfelge - verkratzt / verschürft - Wertminderung |

**Beschädigung #6:** 2.Radsatz: 1 Leichtmetallfelge - verkratzt / verschürft - Wertminderung

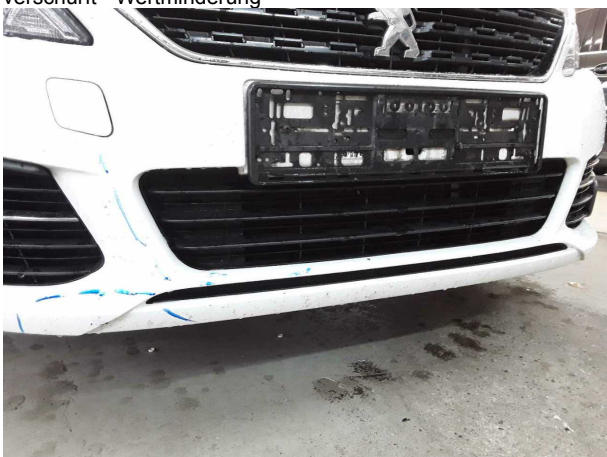
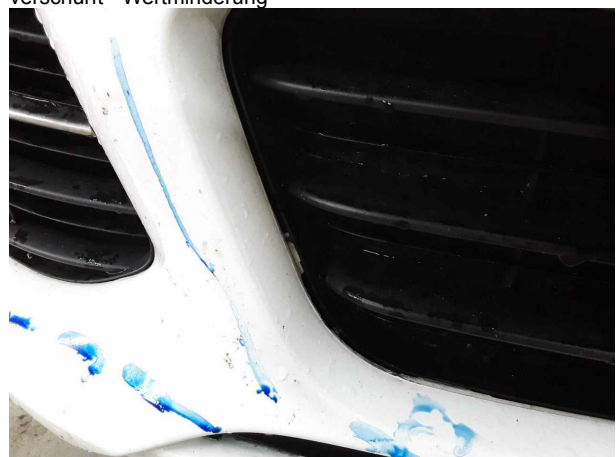
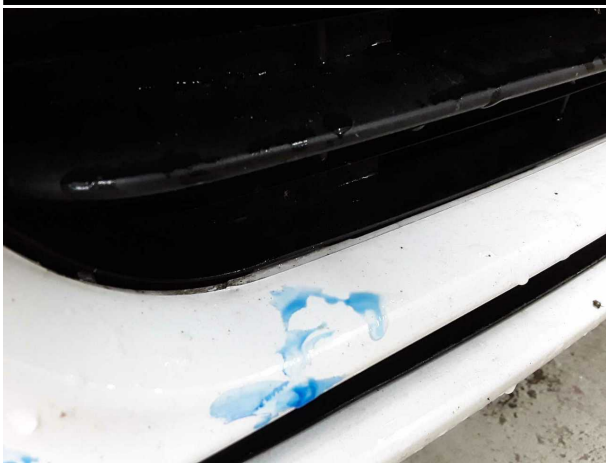
| Nr. | Bauteilgruppe | Beschreibung |
|---|---|---|
| 7 | Stoßfänger vorn | Grill - lose - befunden ggf. instandsetzen |

**Beschädigung #7:** Stossfänger vorn: Grill - lose - befunden ggf. instandsetzen

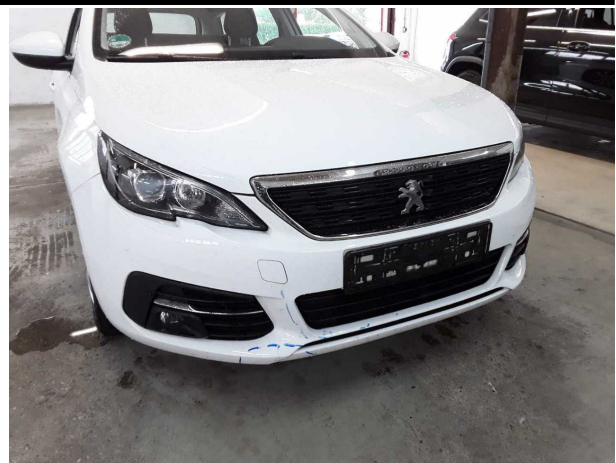
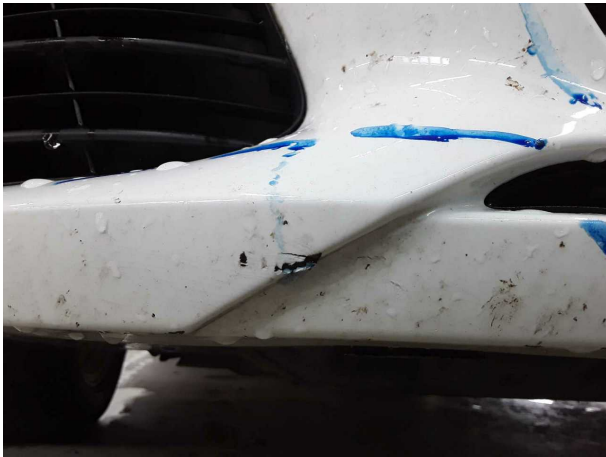
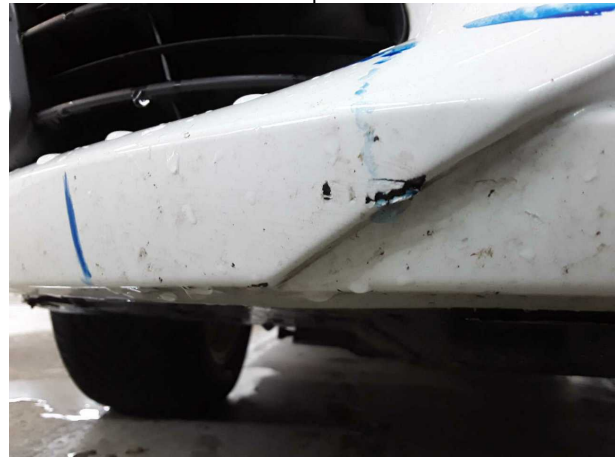
| Nr. | Bauteilgruppe | Beschreibung |
|---|---|---|
| 8 | Stoßfänger vorn | Stoßfänger vorn - verkratzt / verschürft - Smart Repair |

**Beschädigung #8:** Stossfänger vorn: Stossfänger vorn - verkratzt / verschürft - Smart Repair
