**Fahrzeug:** **HYUNDAI Tucson 1.6 CRDi 100kW 48V Trend DCT Sports Utility Vehicle 5-türig 1598 ccm 136 PS / 100 KW Diesel 7-Gang Automatik**

## Zustandsbericht

#### Hyundai Tucson (NX)(12.2020->) Trend Mild-Hybrid 2WD

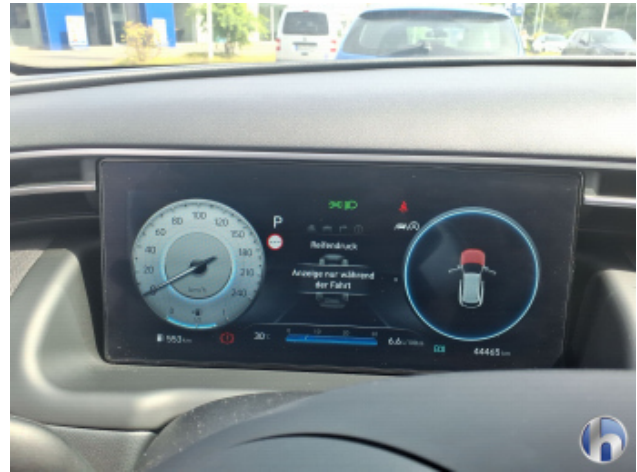
Kilometerstand

| Fahrzeug-Ident.-Nr.: | TMAJD81AGPJ357934 | Laufleistung abgelesen: | 44465 km |

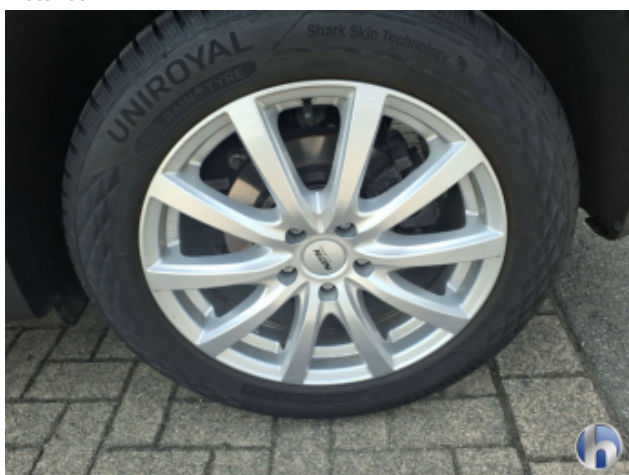
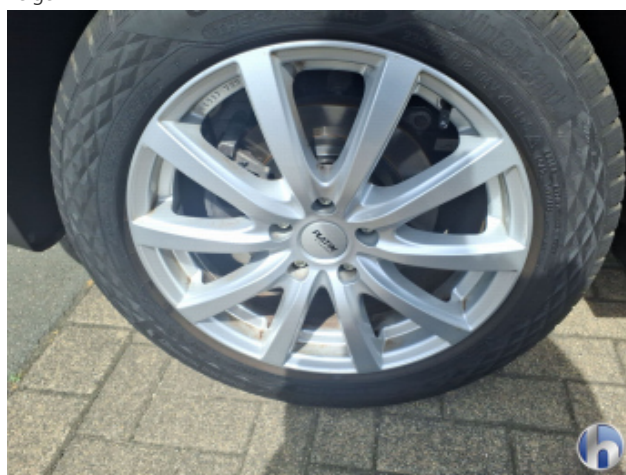
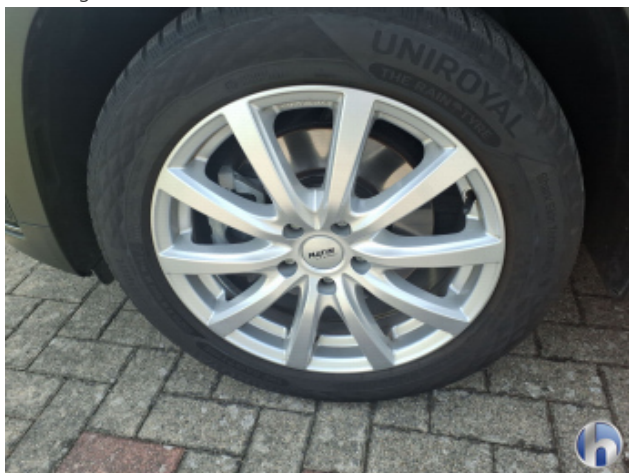
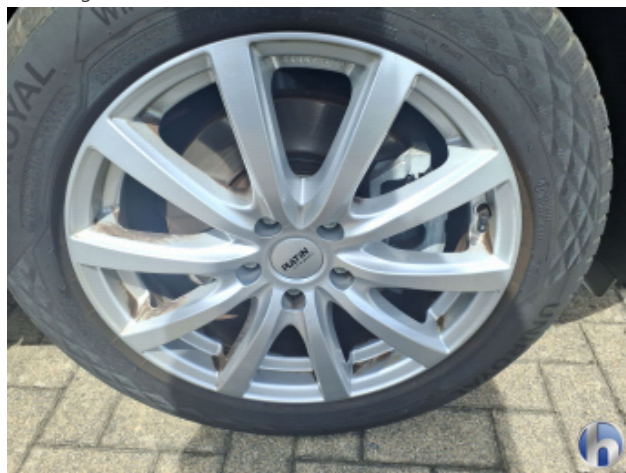
Bereifung

| Reifenart / Felgentyp: | Winterreifen | Aluminium |
|---|---|---|
| 1. Achse - links / Zust. | Continental | 235/55/R18/104V 4 mm |
| 1. Achse - rechts / Zust. | Continental | 235/55/R18/104V 4 mm |
| 2. Achse - links / Zust. | Continental | 235/55/R18/104V 6 mm |
| 2. Achse - rechts / Zust. | Continental | 235/55/R18/104V 6 mm |

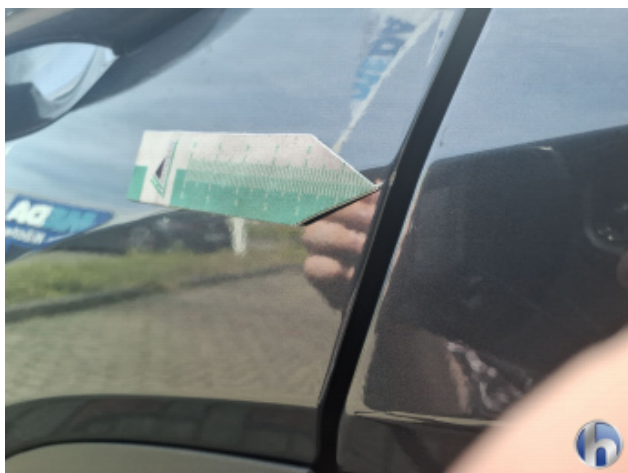
| Bauteil | Schaden | Rep.-Art |
|---|---|---|
| 1. Tür Hinten - Links | Gebrauchsspuren | Ohne Reparatur |

1. Tür Hinten - Links  
Gebrauchsspuren - Ohne Reparatur

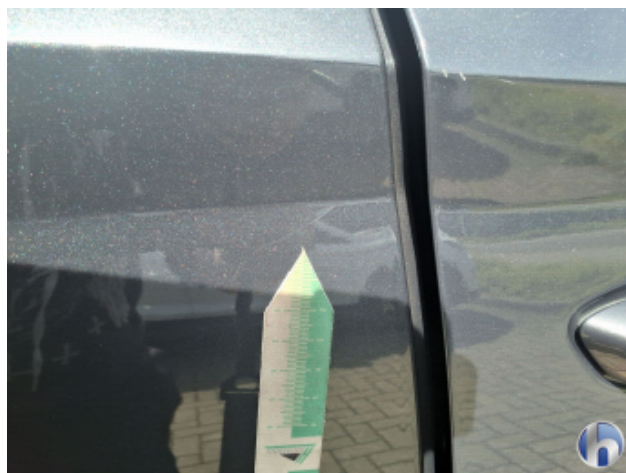
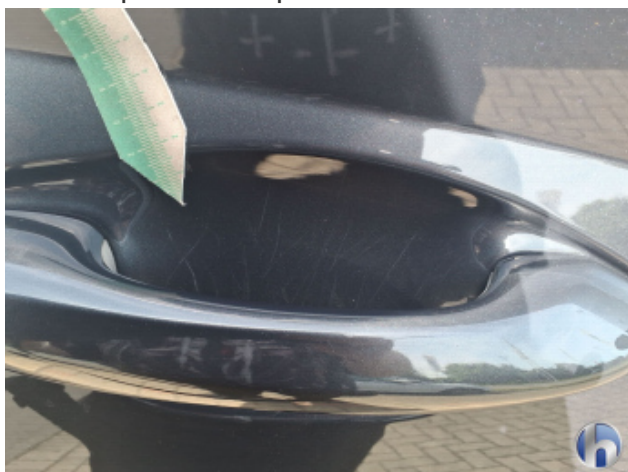
| Bauteil | Schaden | Rep.-Art |
|---|---|---|
| 2. Tür Hinten - Rechts | Gebrauchsspuren | Ohne Reparatur |

2. Tür Hinten - Rechts  
Gebrauchsspuren - Ohne Reparatur

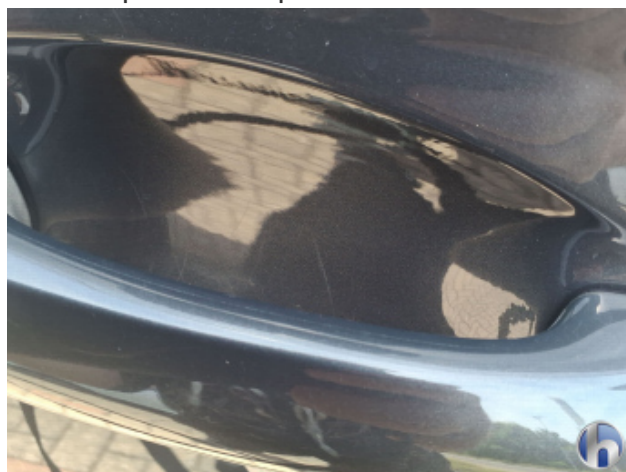
| Bauteil | Schaden | Rep.-Art |
|---|---|---|
| 3. Tür Vorne - Rechts | Gebrauchsspuren | Ohne Reparatur |

3. Tür Vorne - Rechts  
Gebrauchsspuren - Ohne Reparatur

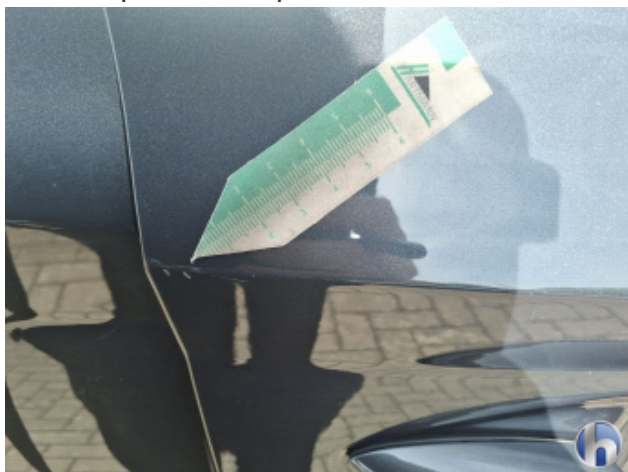
| Bauteil | Schaden | Rep.-Art |
|---|---|---|
| 4. Tür Vorne - Rechts | Steinschlag | Smart Repair |

4. Tür Vorne - Rechts  
Steinschlag - Smart Repair

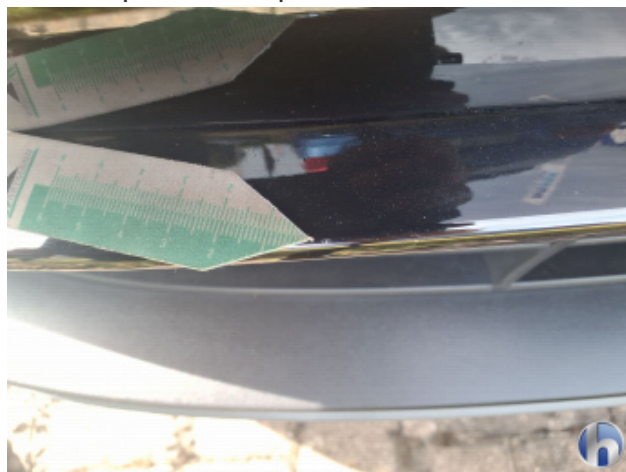
| Bauteil | Schaden | Rep.-Art |
|---|---|---|
| 5. Stoßfänger Vorne | Gebrauchsspuren | Ohne Reparatur |

5. Stoßfänger Vorne  
Gebrauchsspuren - Ohne Reparatur

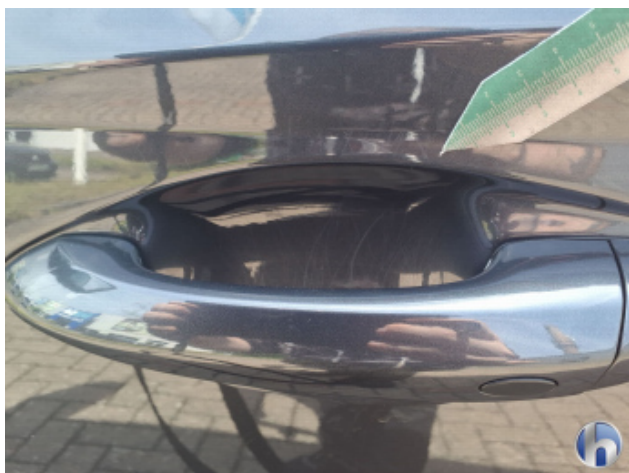
| Bauteil | Schaden | Rep.-Art |
|---|---|---|
| 6. Tür Vorne - Links | Gebrauchsspuren | Ohne Reparatur |

6. Tür Vorne - Links  
Gebrauchsspuren - Ohne Reparatur

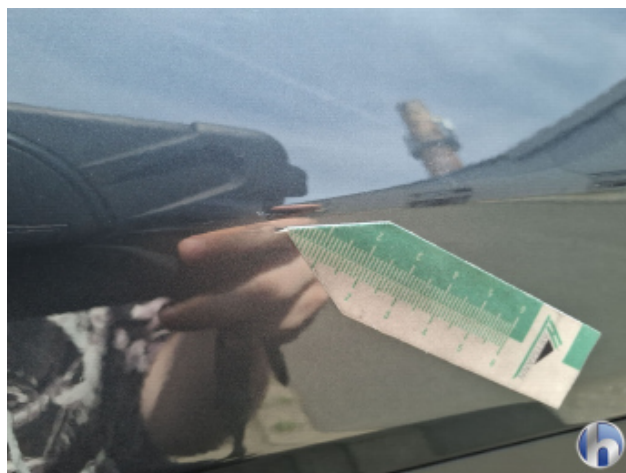
| Bauteil | Schaden | Rep.-Art |
|---|---|---|
| 7. Seitenwand - Hinten - Links | Kratzer | Smart Repair |

7. Seitenwand - Hinten - Links  
Kratzer - Smart Repair

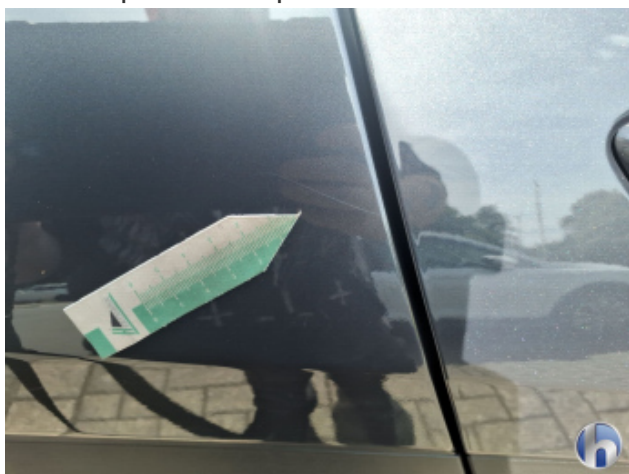
| Bauteil | Schaden | Rep.-Art |
|---|---|---|
| 8. Seitenwand - Hinten - Rechts | Oberflächenkratzer | Aufbereiten / Polieren |

8. Seitenwand - Hinten - Rechts  
Oberflächenkratzer - Aufbereiten / Polieren

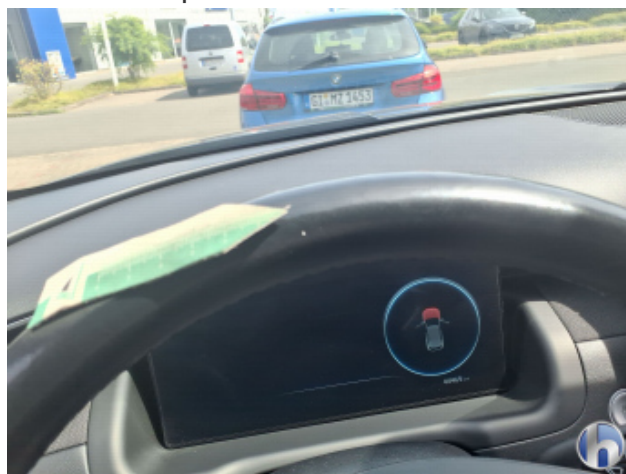
| Bauteil | Schaden | Rep.-Art |
|---|---|---|
| 9. Lenkrad | Loch | Smart Repair |

9. Lenkrad  
Loch - Smart Repair

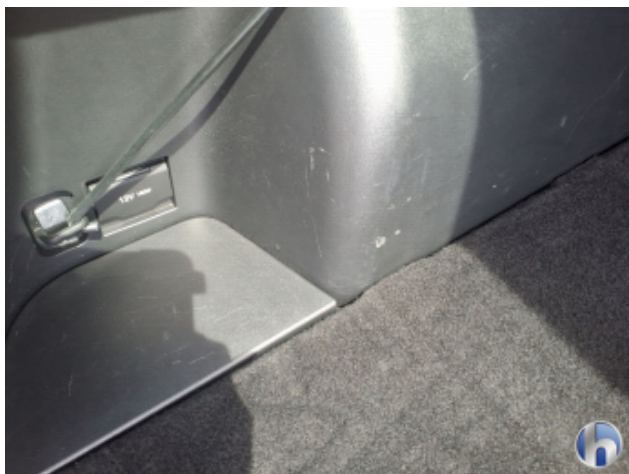
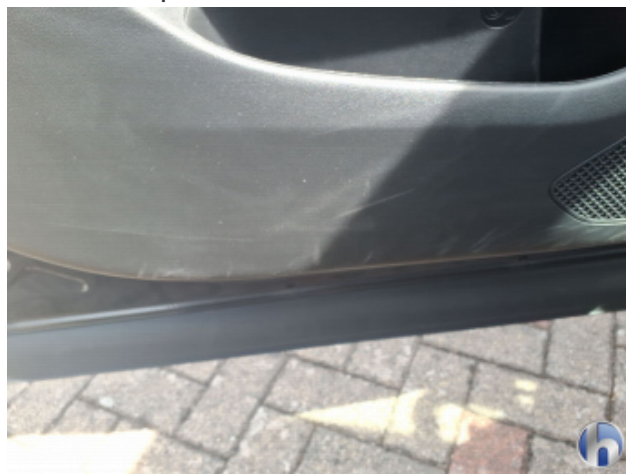
| Bauteil | Schaden | Rep.-Art |
|---|---|---|
| 10. Verkleidung | Gebrauchsspuren | Ohne Reparatur |

10. Verkleidung  
Gebrauchsspuren - Ohne Reparatur

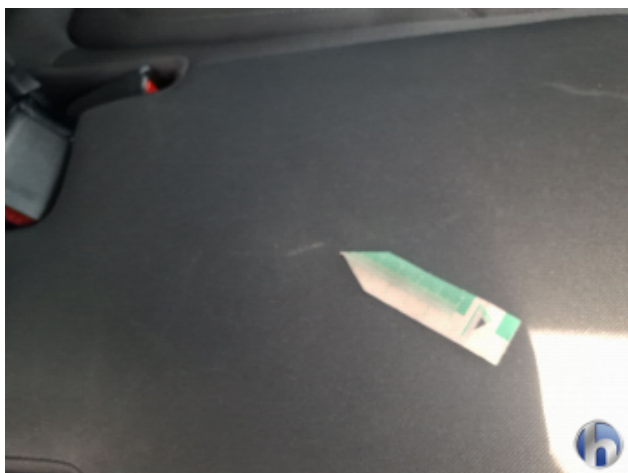
| Bauteil | Schaden | Rep.-Art |
|---|---|---|
| 11. Sitz Innenraum hinten mitte | Verschmutzt | Reinigen |

11. Sitz Innenraum hinten mitte  
**Verschmutzt - Reinigen**
