# Verkaufsbericht

| Vorgang | | | |
|---|---|---|---|
| Besichtigungsdatum | 03.07.2026 | | |
| Fahrzeugident.-Nr. | WF0PXXGCHPPL85858 | | |
| Typ / Verkaufsbez. | Focus Turnier 1.5 EcoBlue Titanium X | Laufleistung abgelesen | 108.879 km |

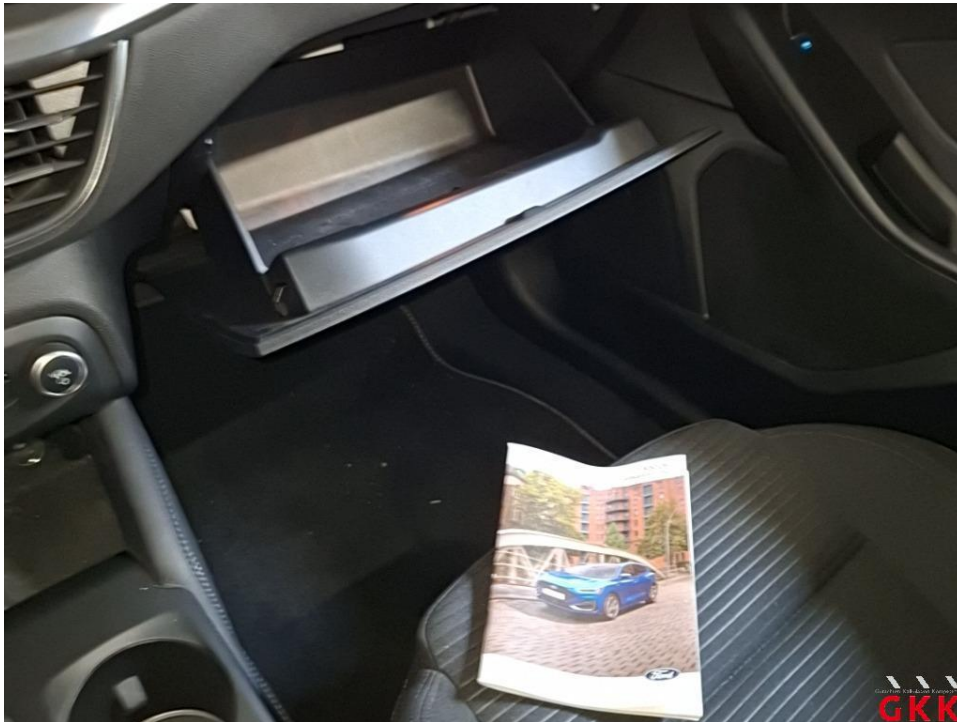
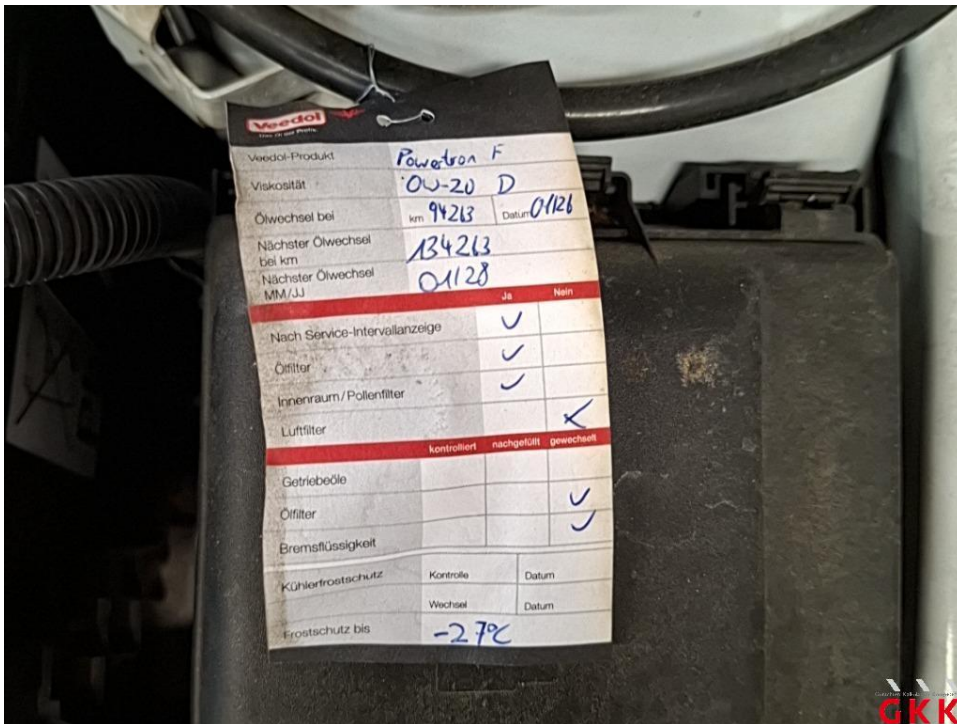
Bild 15 Inspektion groß, Mittelklasse, kein gültiger Nachweis vorhanden, durchführen

Bild 16 Inspektion groß, Mittelklasse, kein gültiger Nachweis vorhanden, durchführen

| <b>Heck</b> (Angaben ohne MwSt.) | Reparaturkosten | MW |
|---|---|---|
| Inspektion groß Mittelklasse, kein gültiger Nachweis vorhanden, durchführen (Bild 15, Bild 16) | 640,85 € | 640,85 € |

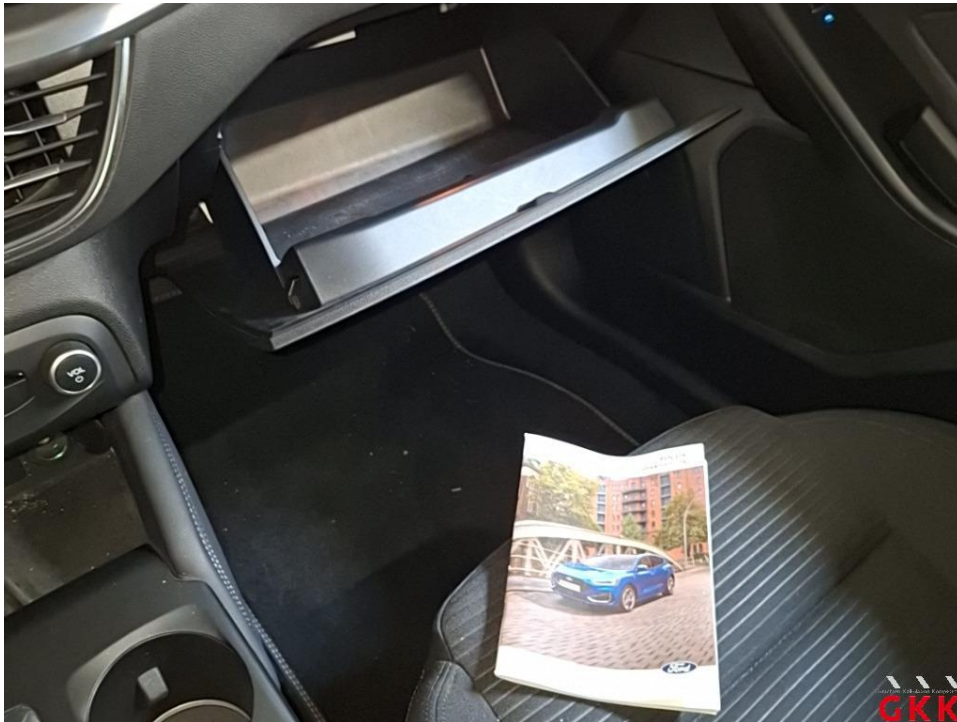
Bild 17 HU (Hauptunters.), PKW / Transporter, kein gültiger Nachweis vorhanden, durchführen

| <b>Heck</b> (Angaben ohne MwSt.) | Reparaturkosten | MW |
|---|---|---|
| HU (Hauptunters.) PKW / Transporter, kein gültiger Nachweis vorhanden, durchführen (Bild 17) | 132,77 € | 132,77 € |

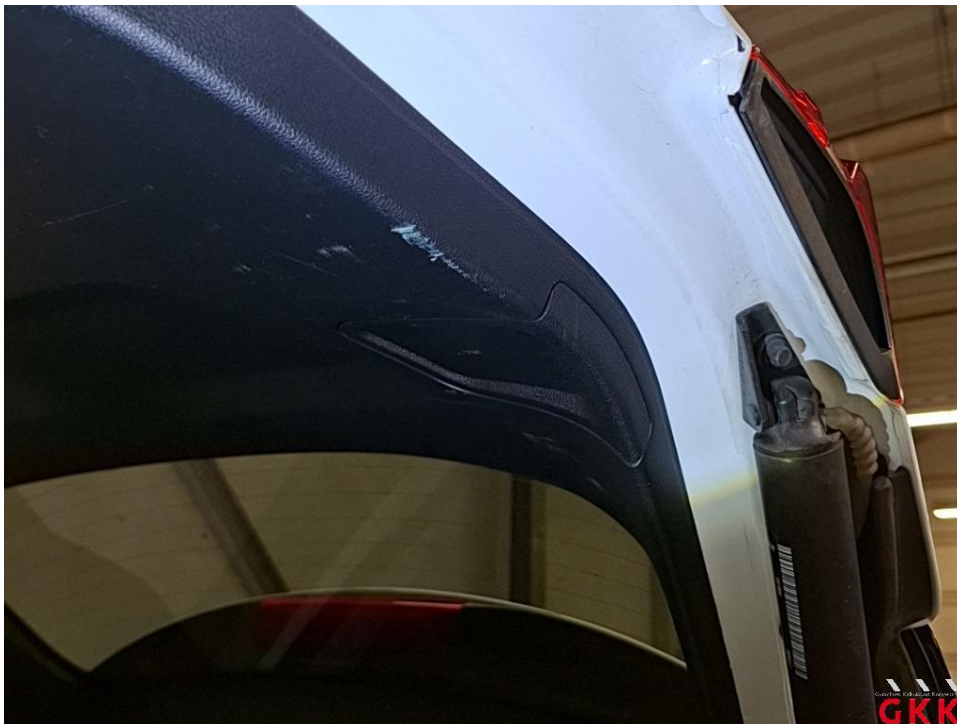
Bild 18 Heckklappe, Innenverkleidung, beschädigt, ersetzen

| <b>Heck</b> (Angaben ohne MwSt.) | Reparaturkosten | MW |
|---|---|---|
| Heckklappe Innenverkleidung, beschädigt, ersetzen (Bild 18, Bild 19) | 211,94 € | 116,57 € |

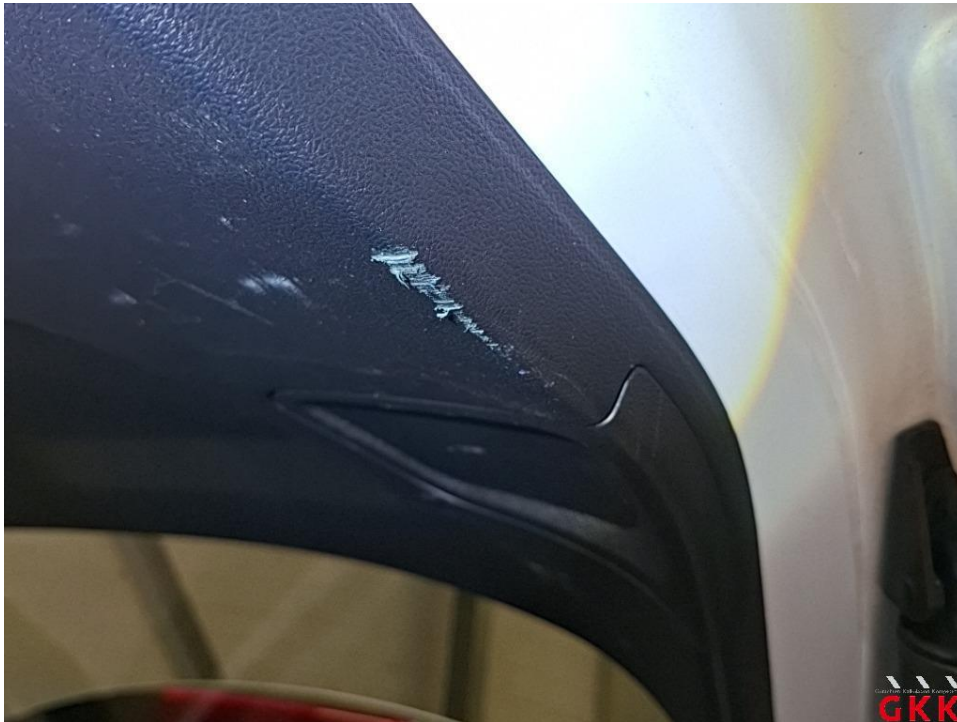
Bild 19 Heckklappe, Innenverkleidung, beschädigt, ersetzen
