**Fahrzeug:** **HYUNDAI Tucson 1.6 T-GDI Select Sports Utility Vehicle 5-türig 1598 ccm 150 PS / 110 KW bleifrei 6-Gang Manuell**

## Zustandsbericht

| Berichtsnummer : | 0000000934611-DE968 | | |

#### Hyundai Tucson (NX)(12.2020->) Select 2WD

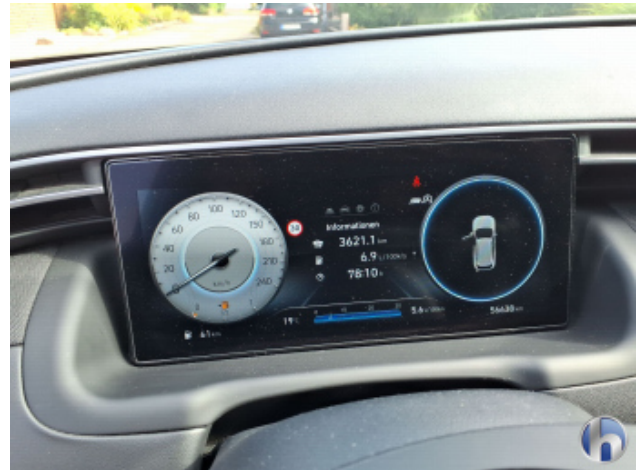
Kilometerstand

| Fahrzeug-Ident.-Nr.: | TMAJC81BANJ202308 | Laufleistung abgelesen: | 56638 km |

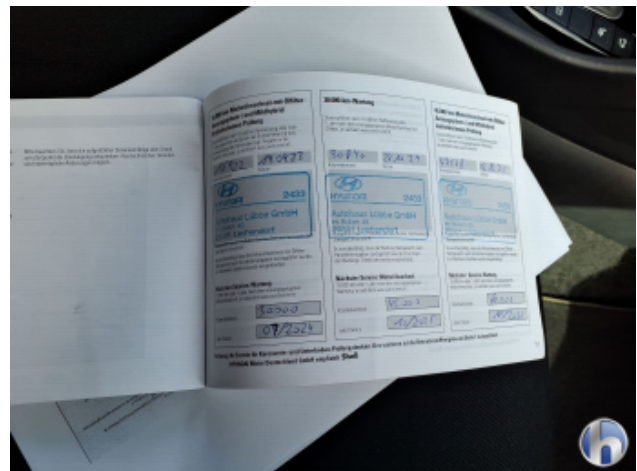
Serviceheft/Nachweis

| <b>Hinweis:</b> | *Serviceintervall nach Herstellervorgaben überzogen (12 Monate / 15.000 km) Kostenerweiterung durch Verlust der Herstellergarantie möglich. |

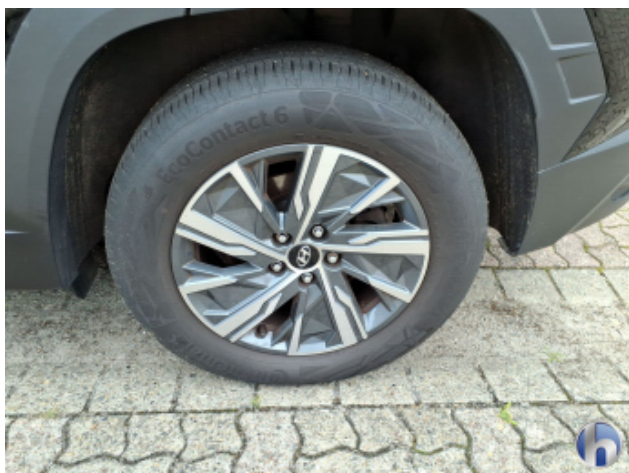
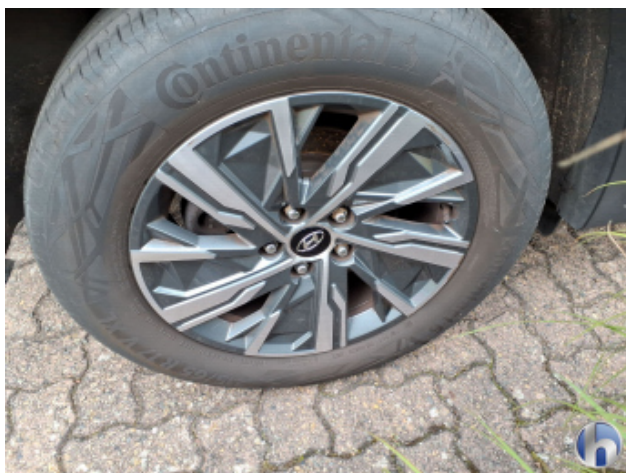
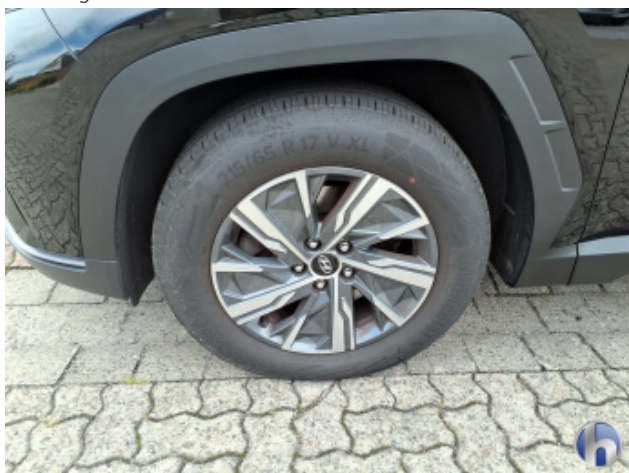
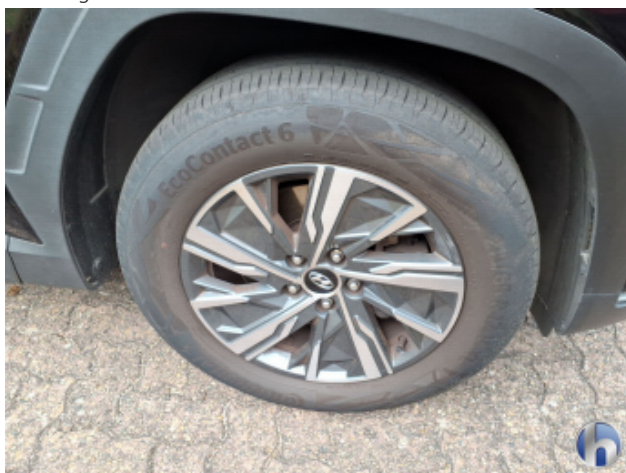
Bereifung

| | Allwetterreifen | Aluminium original |
|---|---|---|
| 1. Achse - links / Zust. | Continental | 215/55/R17/-V 5 mm |
| 1. Achse - rechts / Zust. | Continental | 215/55/R17/-V 5 mm |
| 2. Achse - links / Zust. | Continental | 215/55/R17/-V 6 mm |
| 2. Achse - rechts / Zust. | Continental | 215/55/R17/-V 6 mm |

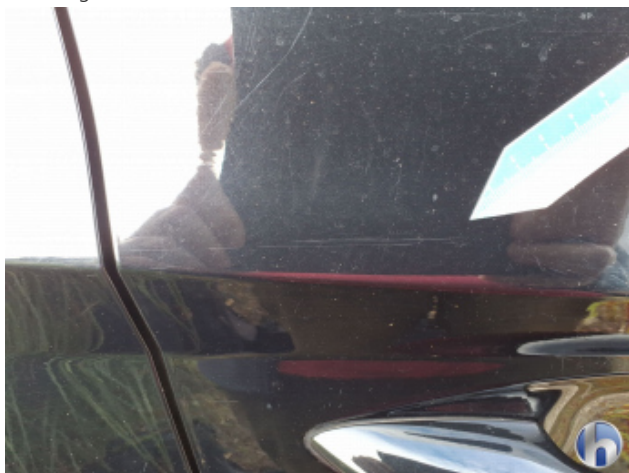
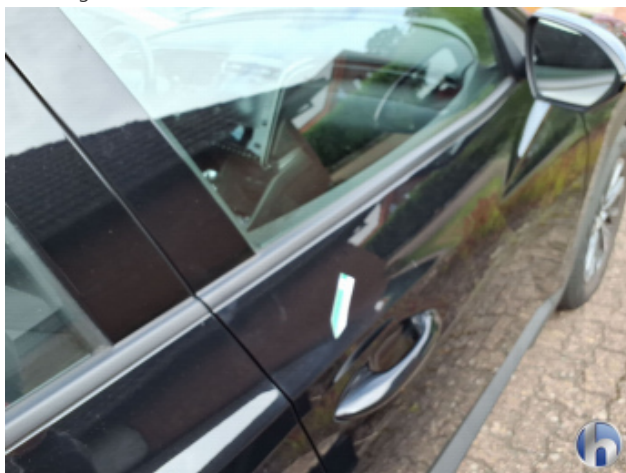
1. Tür Vorne - Rechts  
Kratzer - Smart Repair

| | Bauteil | Schaden | Rep.-Art |
|---|---|---|---|
| 1. | Tür Vorne - Rechts | Kratzer | Smart Repair |

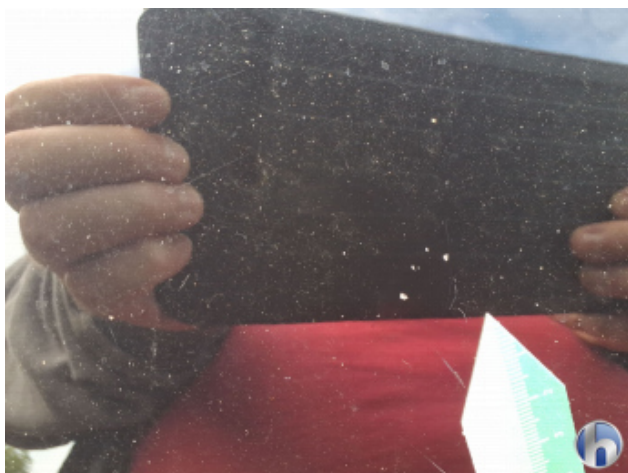
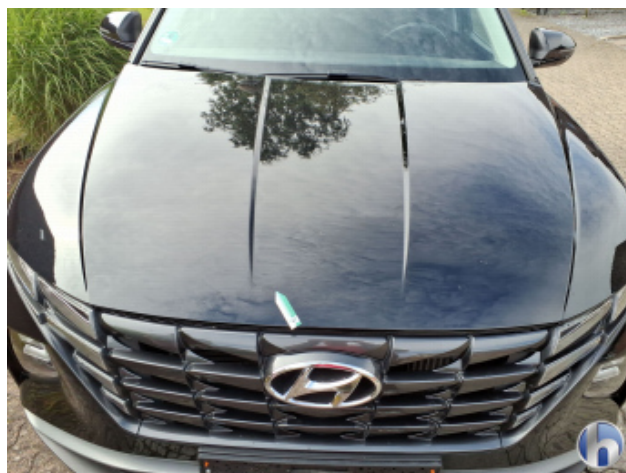
2. Motorhaube  
Steinschlag - Lackieren

| | Bauteil | Schaden | Rep.-Art |
|---|---|---|---|
| 2. | Motorhaube | Steinschlag | Lackieren |

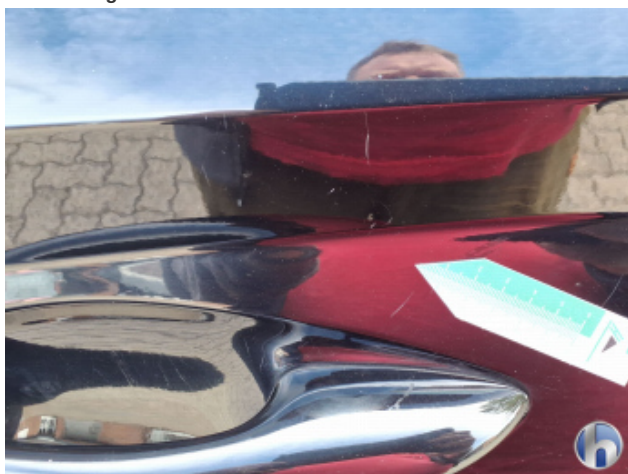
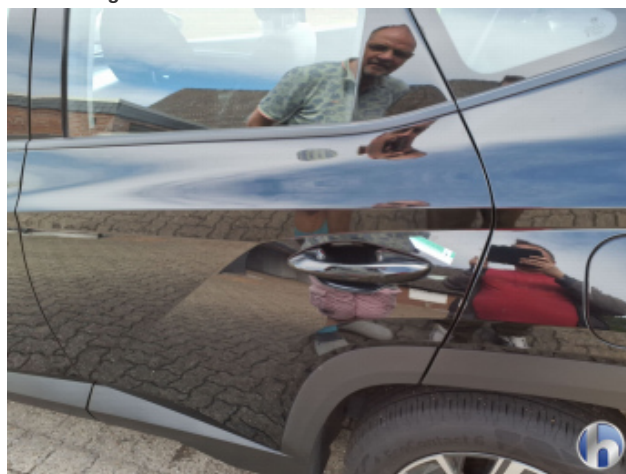
3. Tür Hinten - Links  
Kratzer - Smart Repair

| | Bauteil | Schaden | Rep.-Art |
|---|---|---|---|
| 3. | Tür Hinten - Links | Kratzer | Smart Repair |

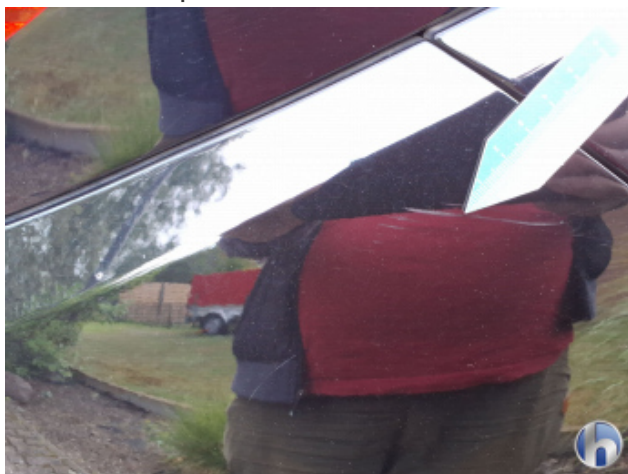
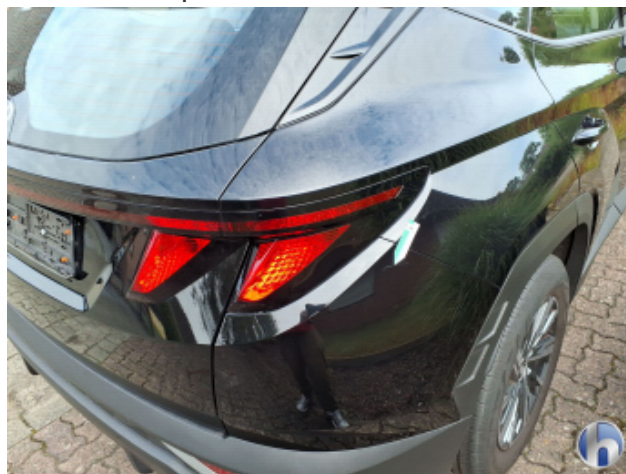
4. Stoßfänger Hinten  
Kratzer - Smart Repair

| | Bauteil | Schaden | Rep.-Art |
|---|---|---|---|
| 4. | Stoßfänger Hinten | Kratzer | Smart Repair |

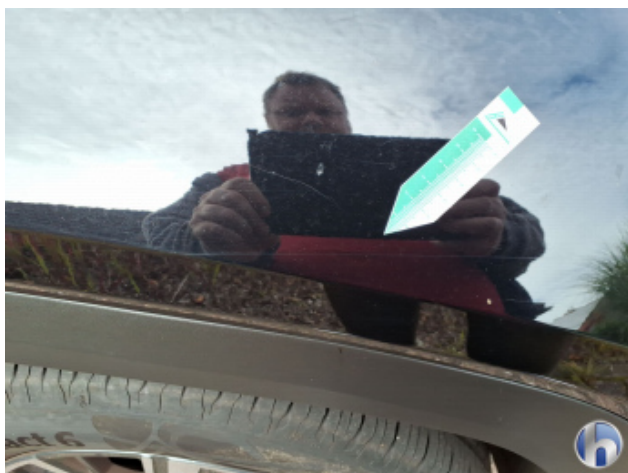
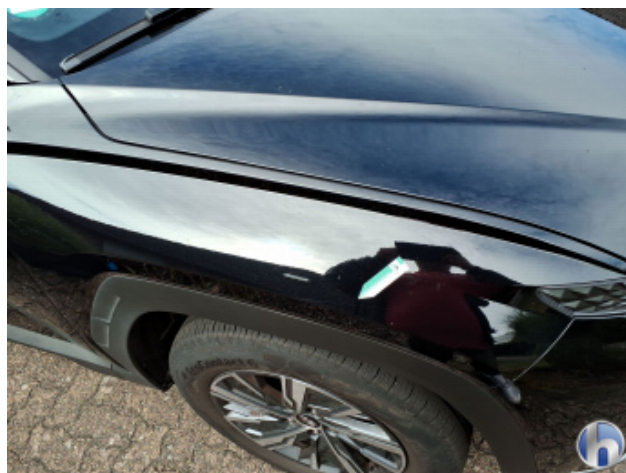
5. Kotflügel Vorne - Rechts  
Kratzer - Smart Repair

| | Bauteil | Schaden | Rep.-Art |
|---|---|---|---|
| 5. | Kotflügel Vorne - Rechts | Kratzer | Smart Repair |

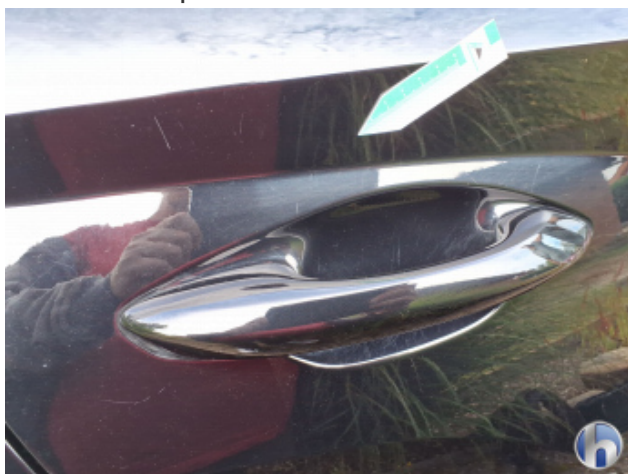
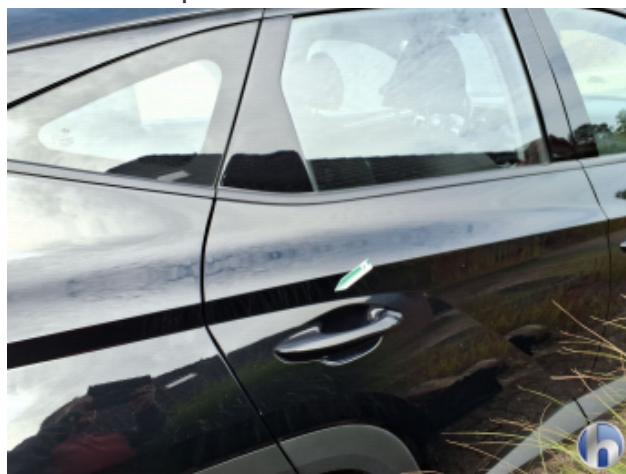
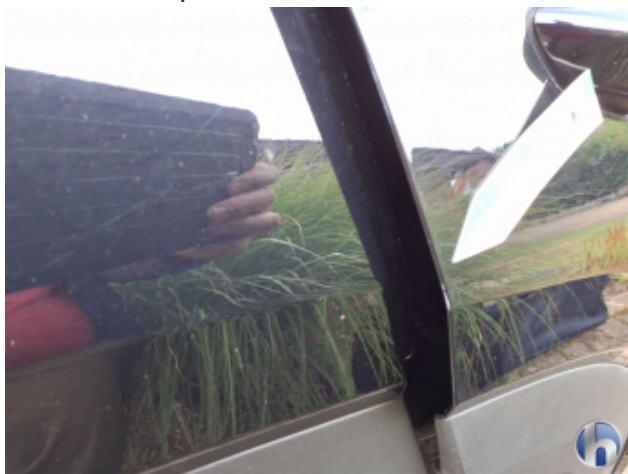
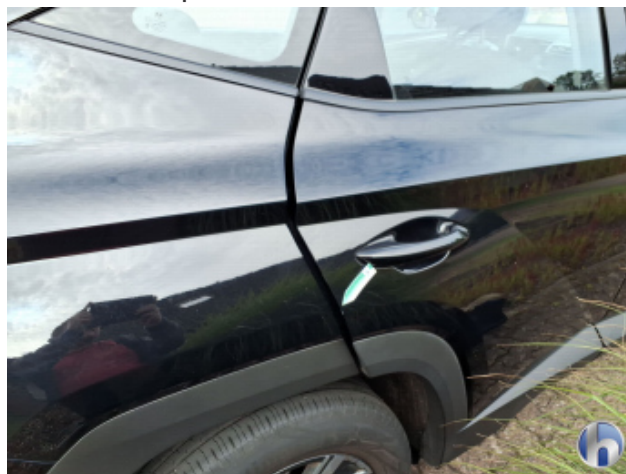
6. Tür Hinten - Rechts  
Kratzer - Smart Repair

| | Bauteil | Schaden | Rep.-Art |
|---|---|---|---|
| 6. | Tür Hinten - Rechts | Kratzer | Smart Repair |

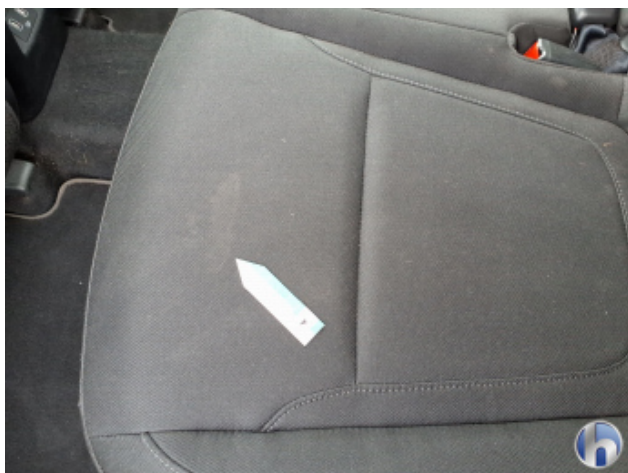
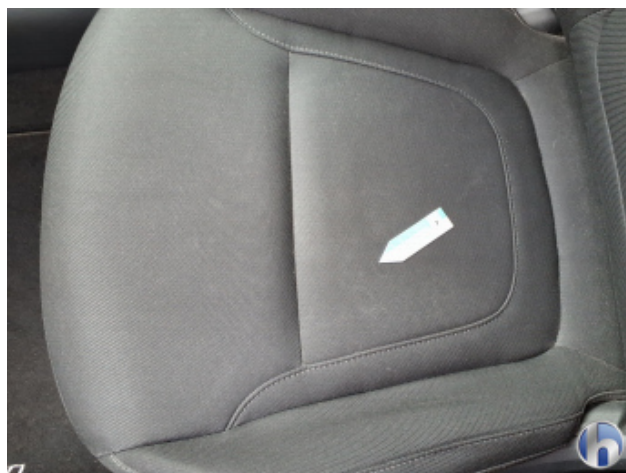
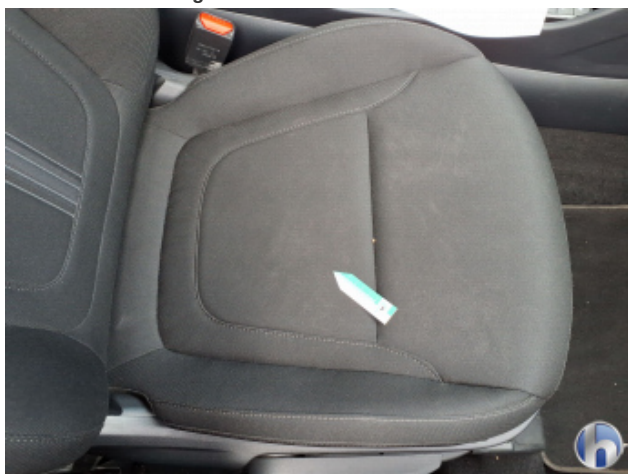
7. Sitz Innenraum rechts vorne  
**Verschmutzt - Reinigen**

| | Bauteil | Schaden | Rep.-Art |
|---|---|---|---|
| 7. | Sitz Innenraum rechts vorne | Verschmutzt | Reinigen |

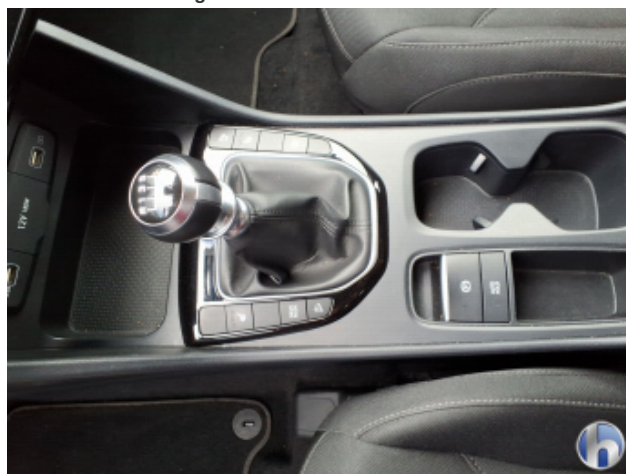
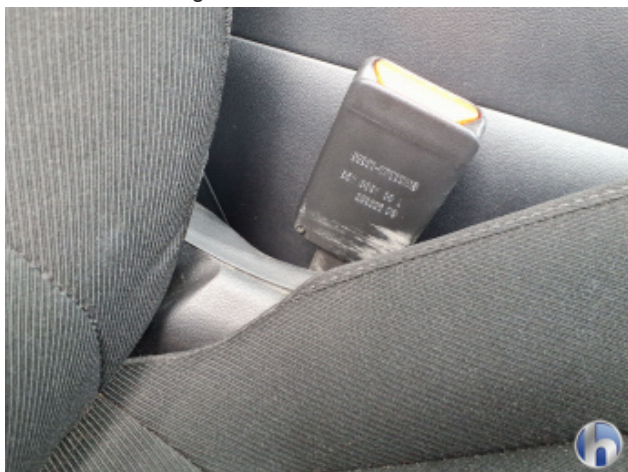
8. Sitz Innenraum rechts vorne  
**Kratzer - Erneuern**

| | Bauteil | Schaden | Rep.-Art |
|---|---|---|---|
| 8. | Sitz Innenraum rechts vorne | Kratzer | Erneuern |
