## Bewertungsgutachten

OD TS500E

KMHKN81DPPU162024

| Typ / Verkaufsbezeichnung | NE / IONIQ 5 72,6 kWh 4WD |

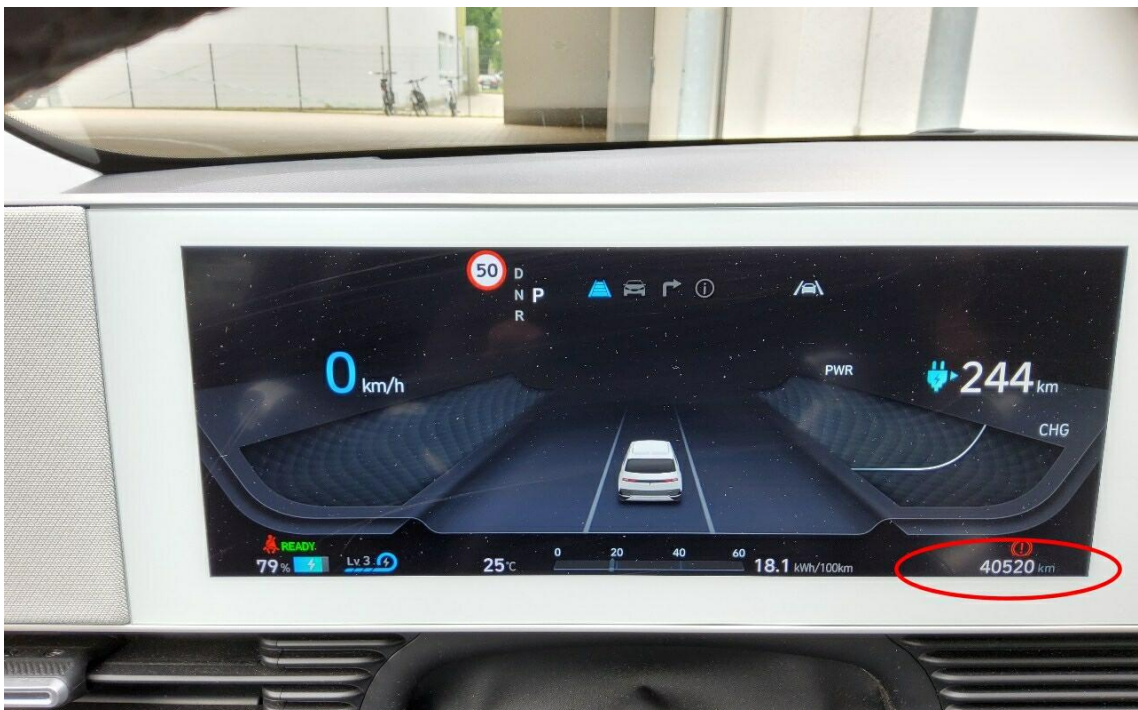
Bild 4 : Kombiinstrument (betriebsbereit) mit Km-Stand

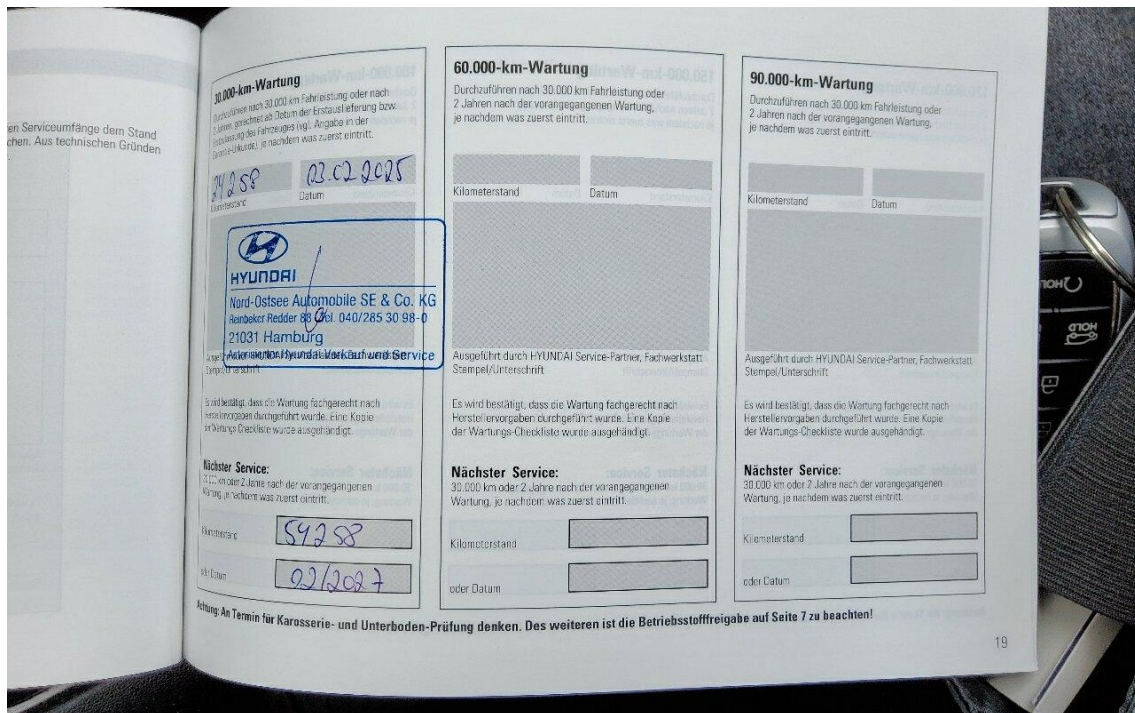
Bild 7 : Wartungsnachweis

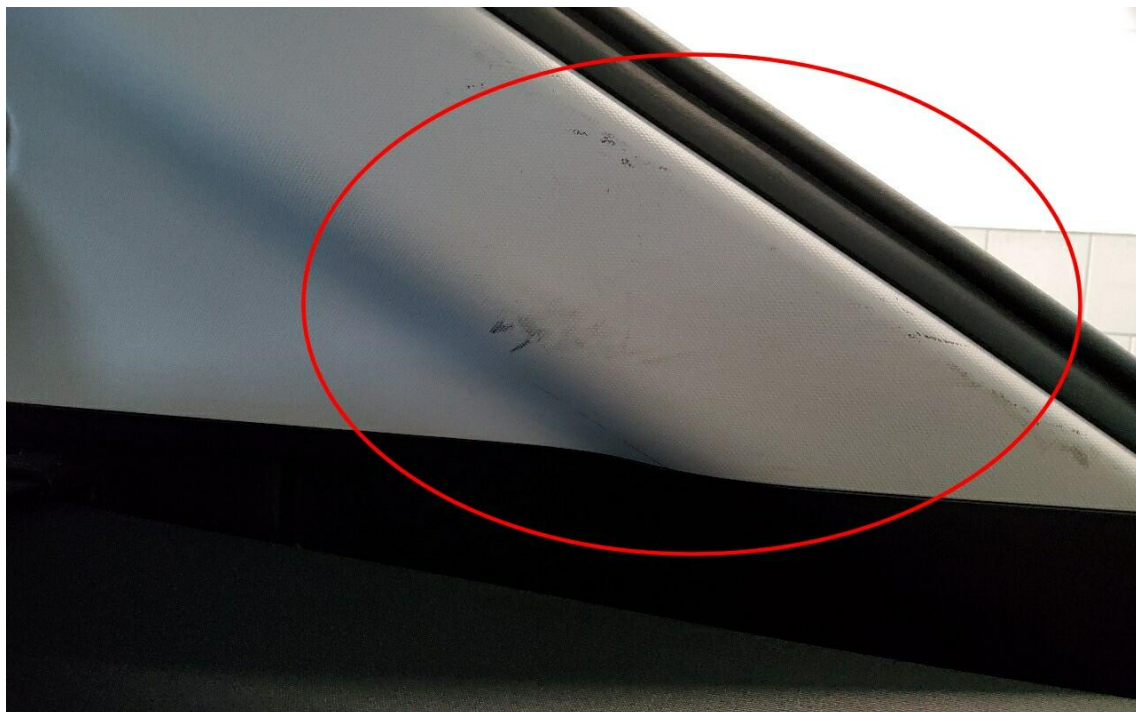
Bild 8 : Verkleidung D-Säule rechts, fleckig, reinigen

| Bezeichnung des Schadens / Rep.-Weg | Rep.Kost<br>brutto | Anrechn. | Minderwert<br>brutto |
|---|---|---|---|
| 5. Verkleidung D-Säule rechts, fleckig,<br>reinigen (Bild 8) | 31 | voll | -31 |

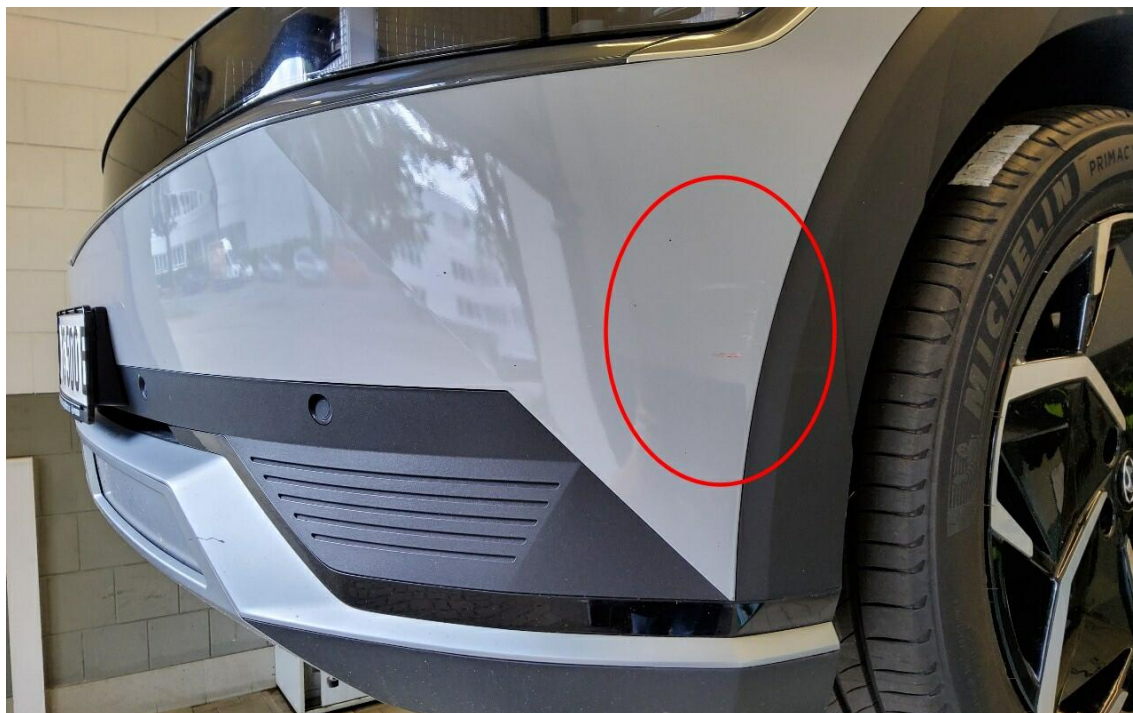
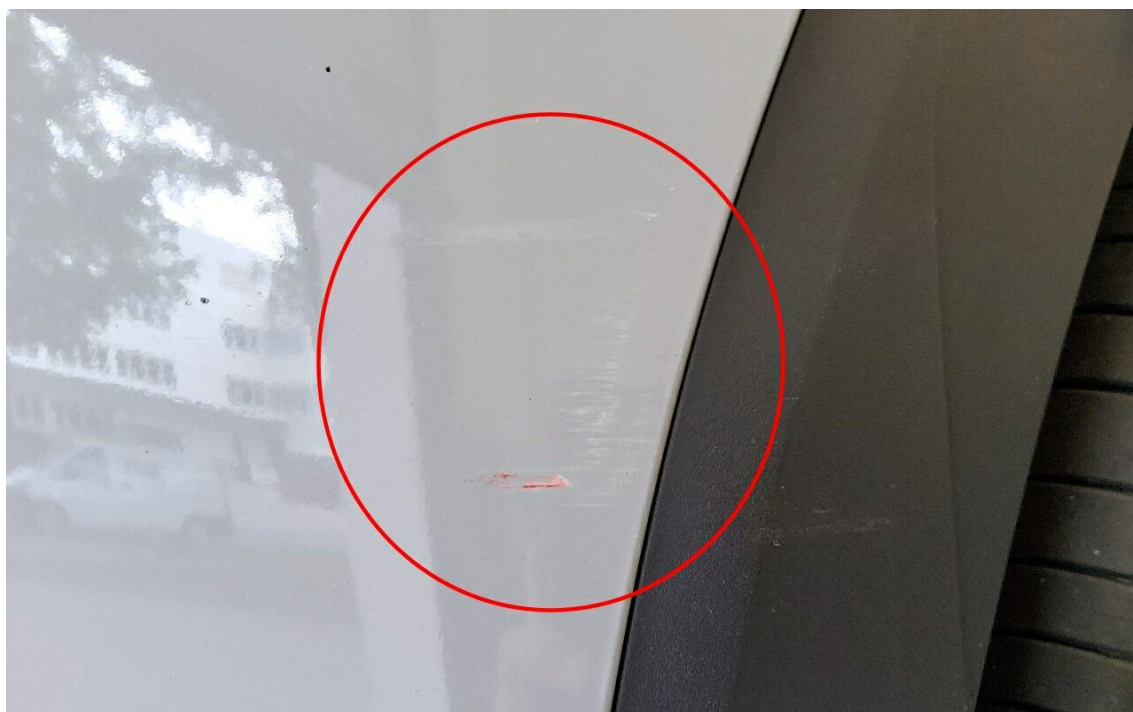
Bild 9 : Stoßfänger vorne Lackierung, verschrammt, polieren

Bild 10 : Stoßfänger vorne Lackierung, verschrammt, polieren

| Bezeichnung des Schadens / Rep.-Weg | Rep.Kost<br>brutto | Anrechn. | Minderwert<br>brutto |
|---|---|---|---|
| 3. Stoßfänger vorne Lackierung,<br>verschrammt, polieren (Bild 9, 10) | 62 | voll | -62 |

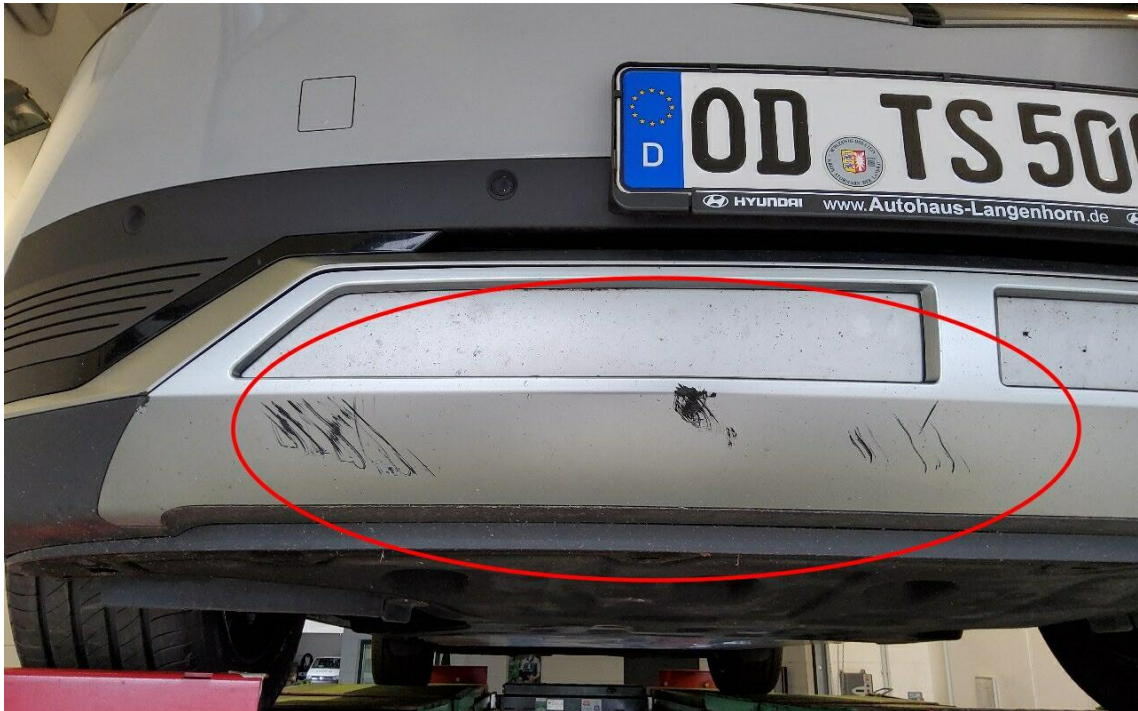
Bild 11 : Frontspoiler Lackierung, zerschrammt , lackieren mit Lackaufbau

| Bezeichnung des Schadens / Rep.-Weg | Rep.Kost<br>brutto | Anrechn. | Minderwert<br>brutto |
|---|---|---|---|
| 2. Frontspoiler Lackierung, gerissen,<br>lackieren mit Lackaufbau | 97 | anteilig | -59 |

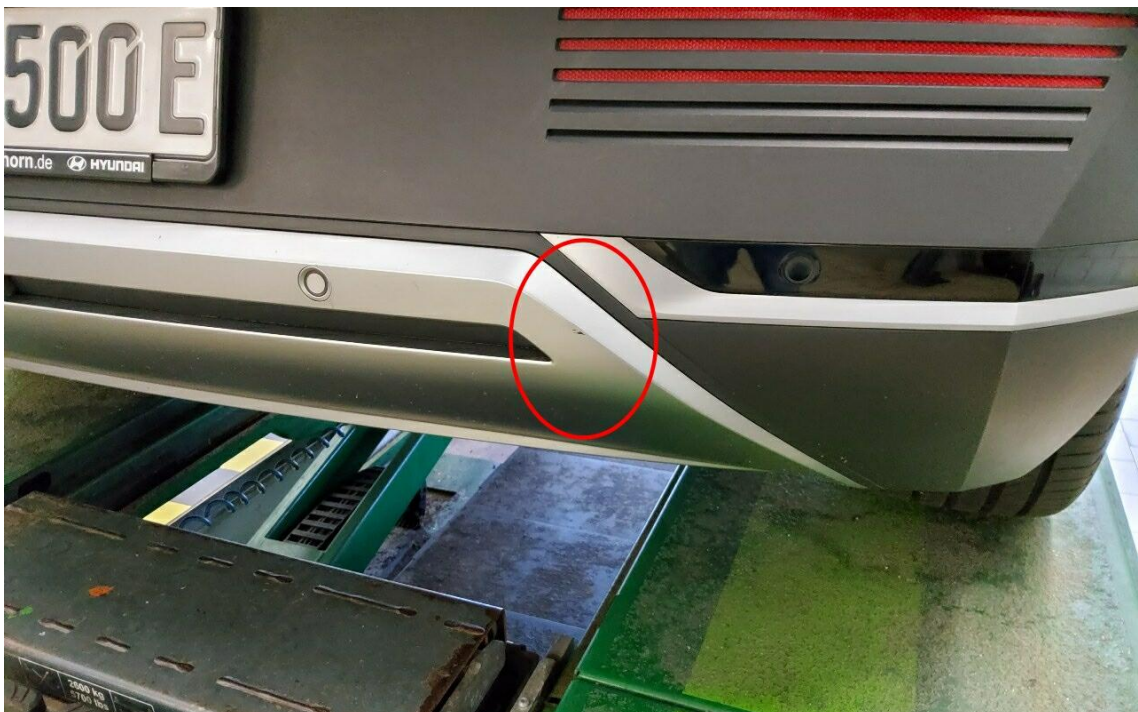
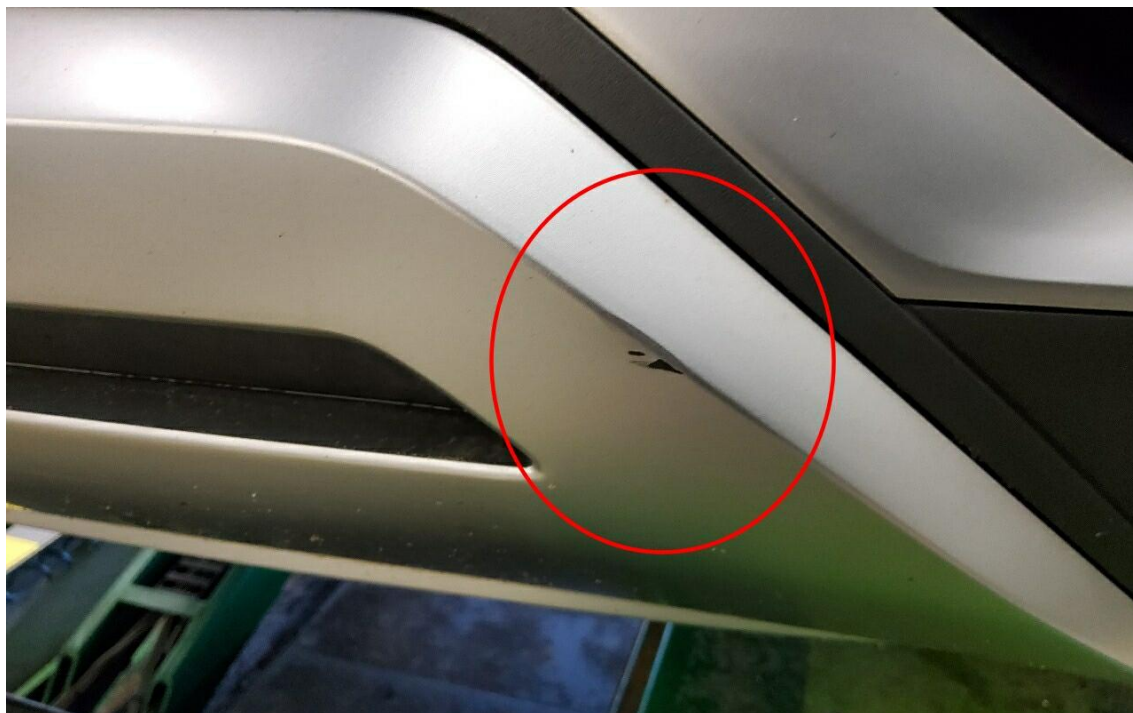
Bild 12 : Stoßfänger hinten Lackierung, verschrammt, smart repair

Bild 13 : Stoßfänger hinten Lackierung, verschrammt, smart repair

| Bezeichnung des Schadens / Rep.-Weg | Rep.Kost<br>brutto | Anrechn. | Minderwert<br>brutto |
|---|---|---|---|
| 1. Stoßfänger hinten Lackierung,<br>verschrammt, smart repair (Bild 12, 13) | 62 | voll | -62 |

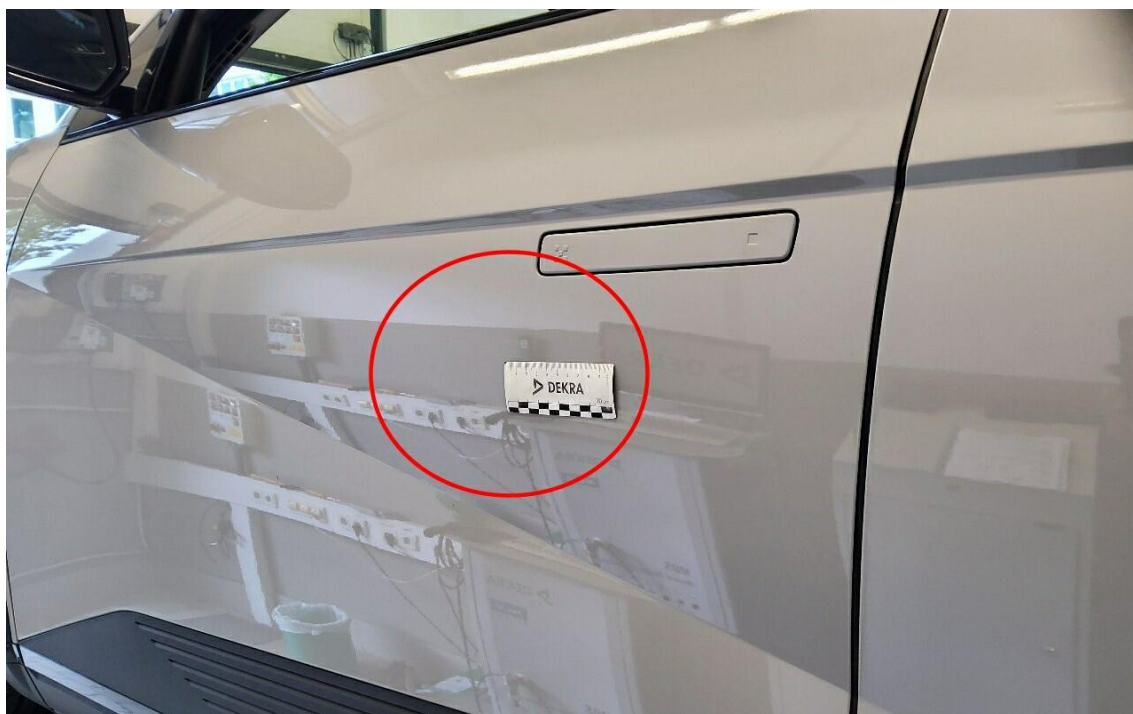
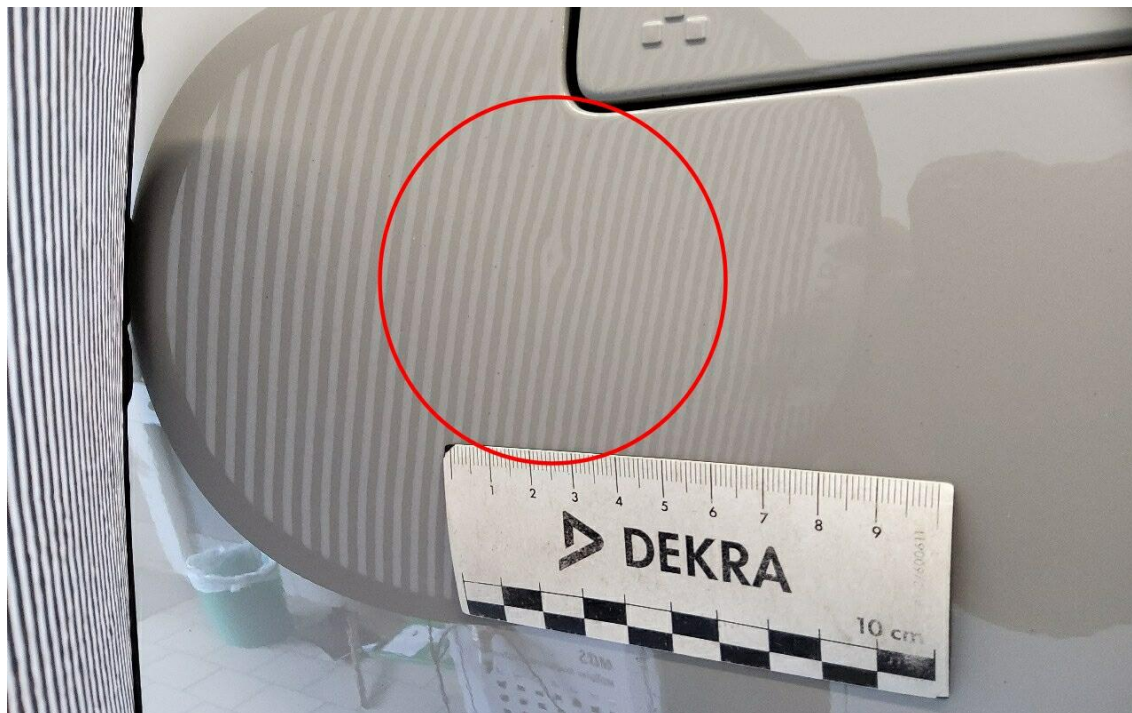
Bild 14 : Tür vorne links, eingedellt, drücken

Bild 15 : Tür vorne links, eingedellt, drücken

| Bezeichnung des Schadens / Rep.-Weg | Rep.Kost<br>brutto | Anrechn. | Minderwert<br>brutto |
|---|---|---|---|
| 4. Tür vorne links, eingedellt, drücken (Bild<br>14, 15) | 125 | voll | -125 |
