**Fahrzeug:** **RENAULT Grand Scénic BLUE dCi 120 Business Edition Kompaktvan5-türig 1750 ccm 120 PS / 88 KW Diesel 6-Gang Manuell**

## Zustandsbericht

### Vorgang

## Zustand / Beschädigungen

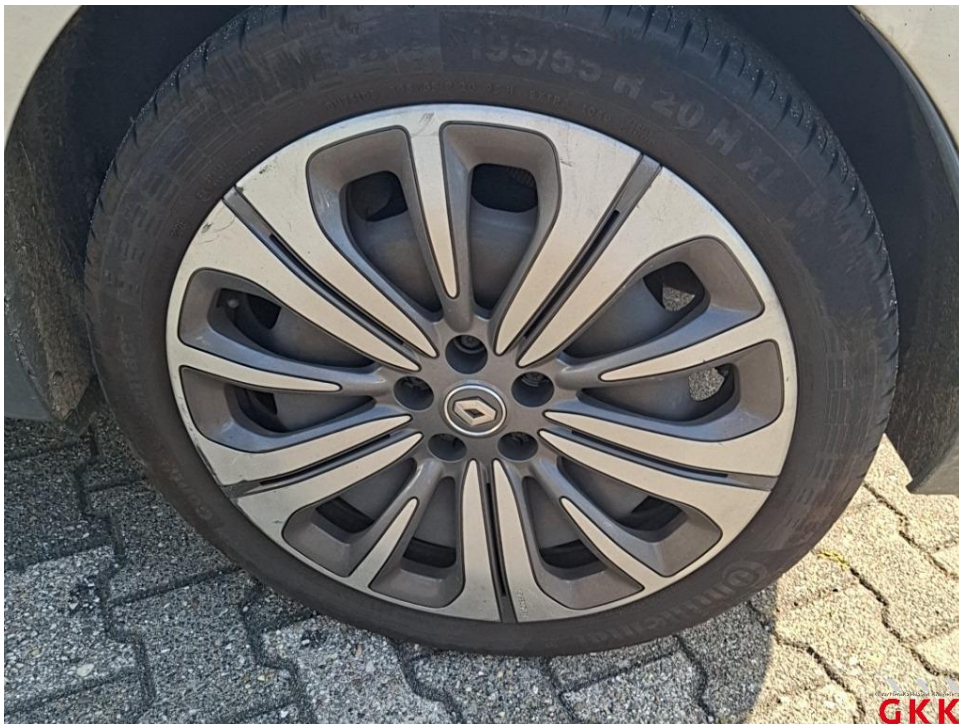
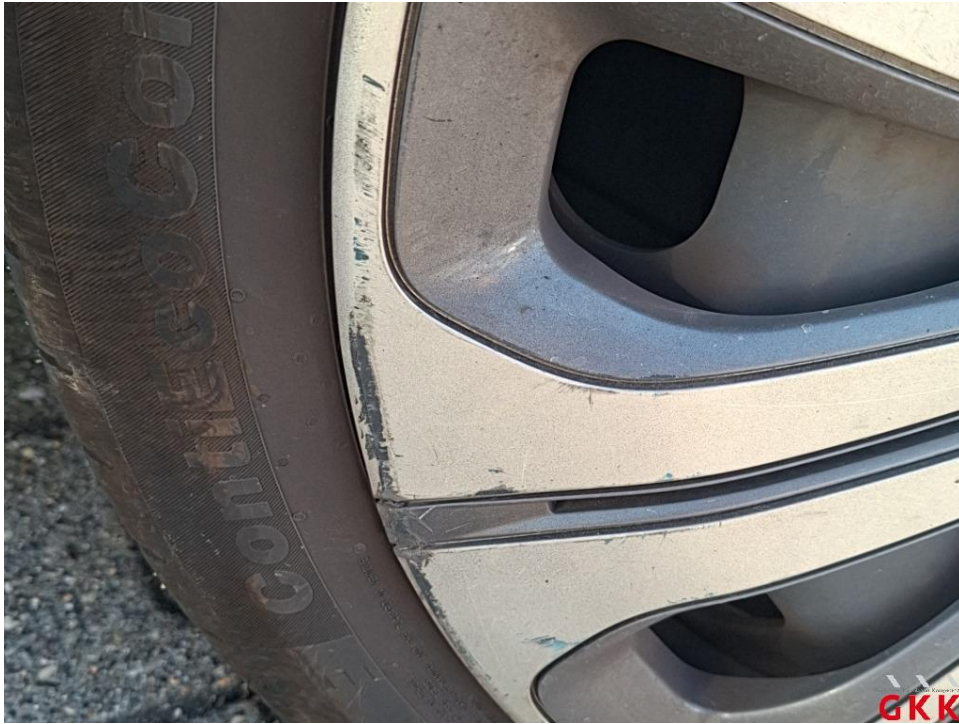
Radkappe(n) hinten links, verkratzt (Bild 12, Bild 13)

Bild 12. Radkappe(n), hinten links, verkratzt, ersetzen

Bild 13. Radkappe(n), hinten links, verkratzt, ersetzen

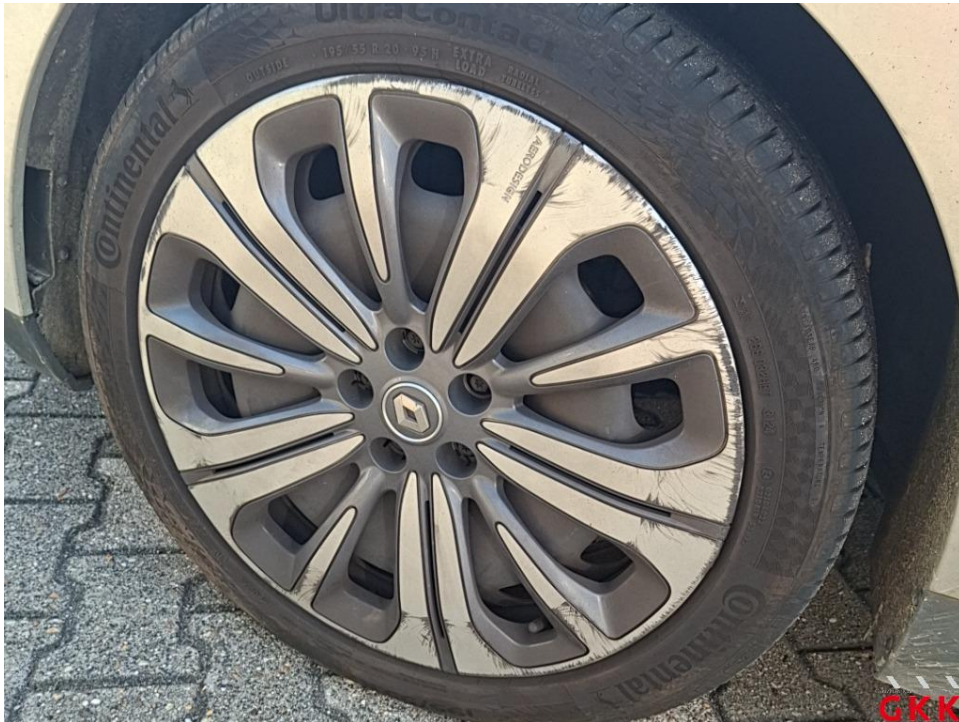
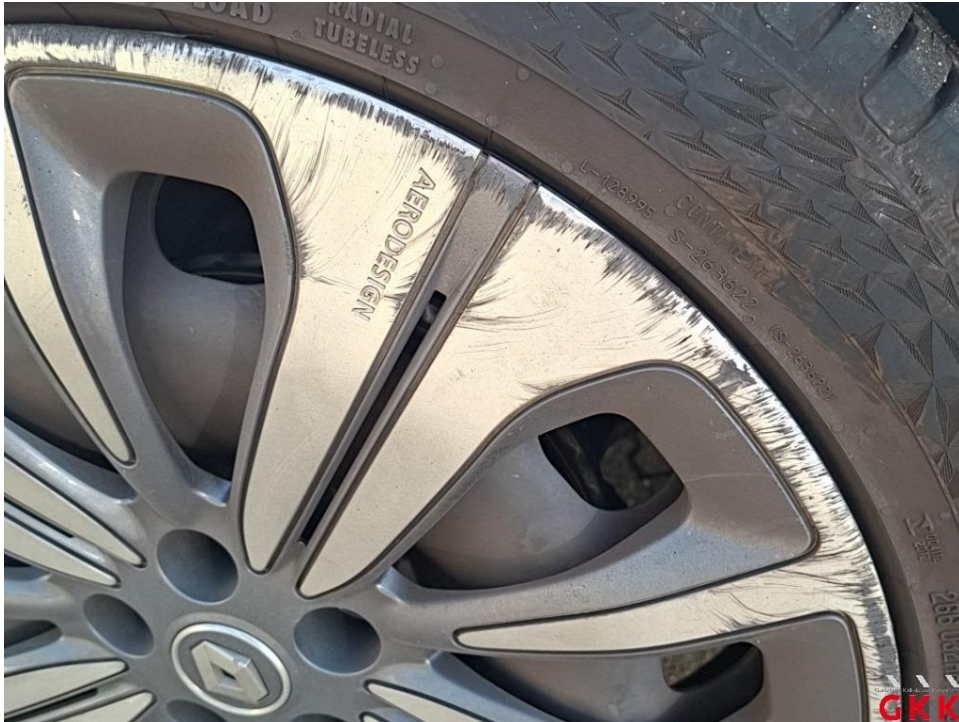
Radkappe(n) vorne links, verkratzt (Bild 14, Bild 15)

Bild 14. Radkappe(n), vorne links, verkratzt, ersetzen

Bild 15. Radkappe(n), vorne links, verkratzt, ersetzen

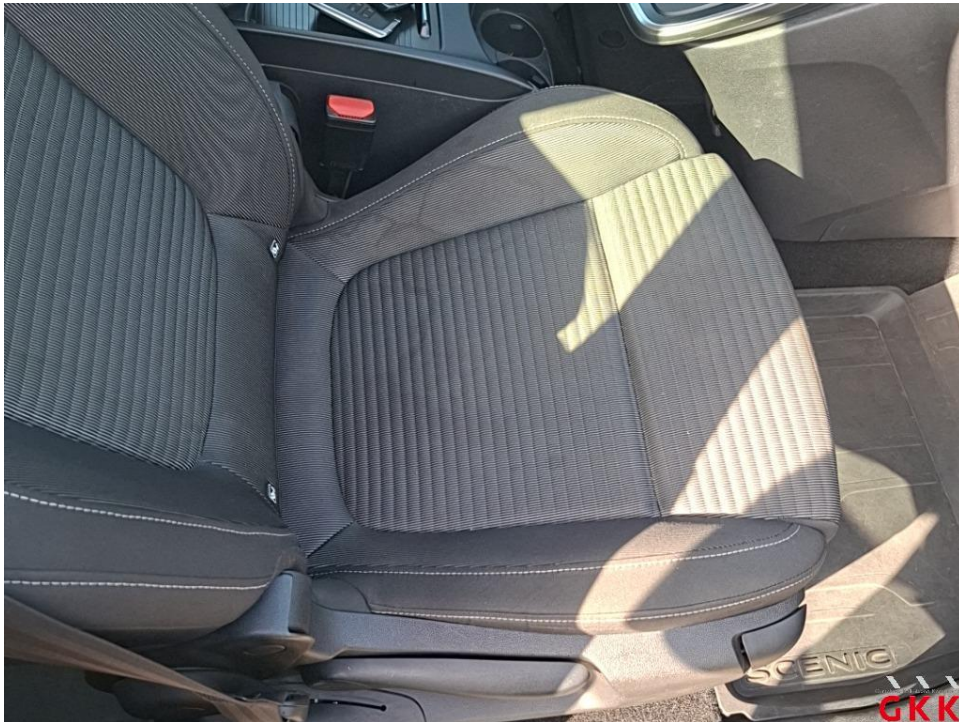
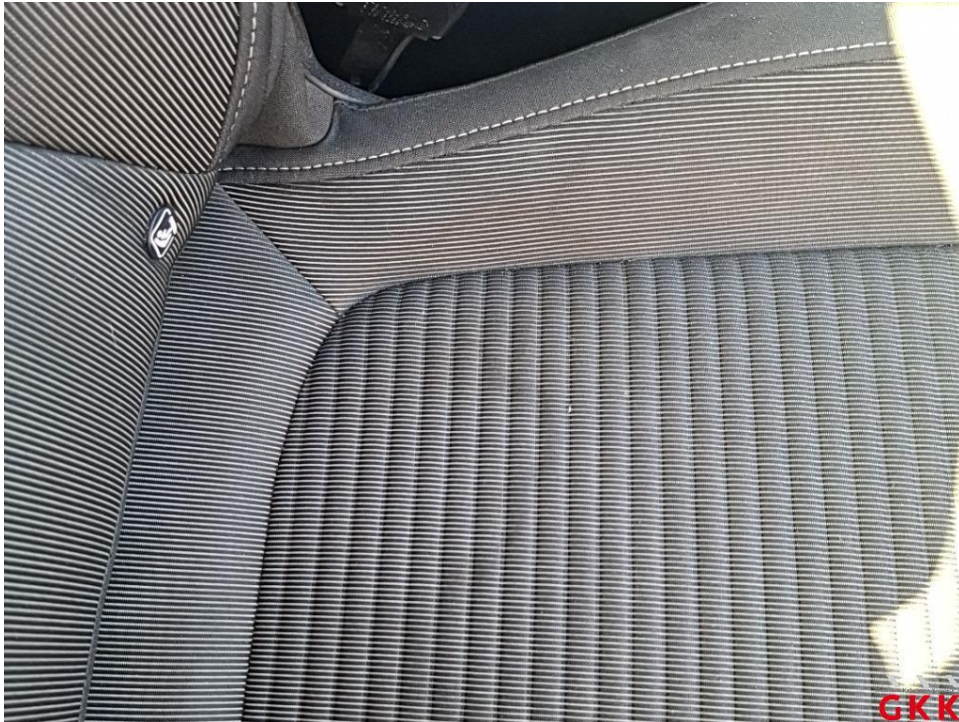
Sitz vorne rechts Bezug Sitzkissen -Stoff-, verschmutzt (Bild 16, Bild 17)

Bild 16. Sitz vorne rechts, Bezug Sitzkissen -Stoff-, verschmutzt, aufbereiten

Bild 17. Sitz vorne rechts, Bezug Sitzkissen -Stoff-, verschmutzt, aufbereiten

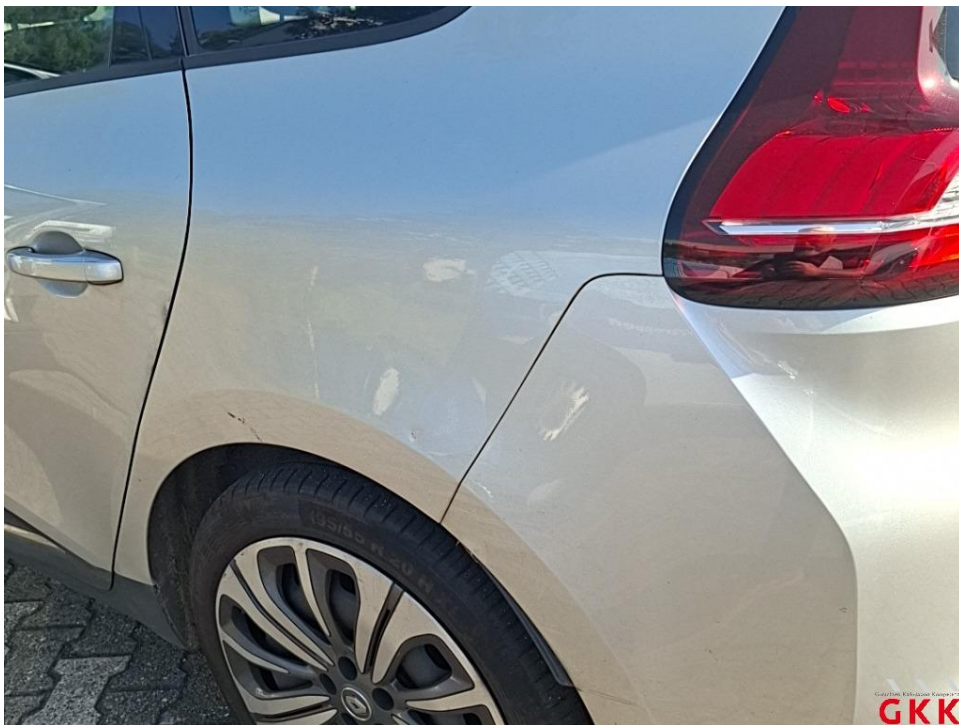
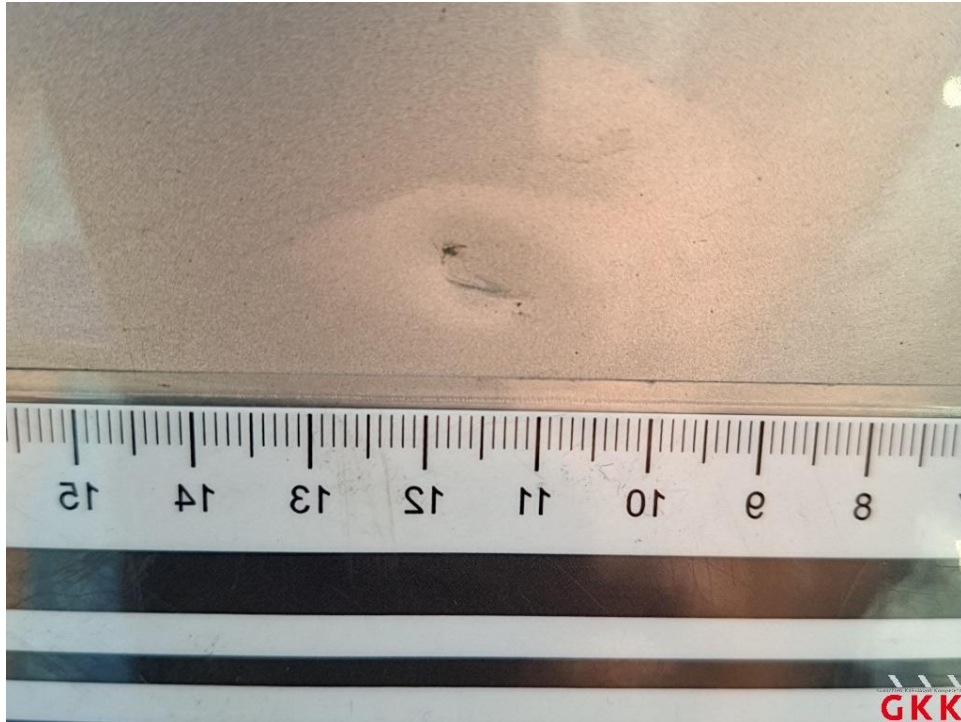
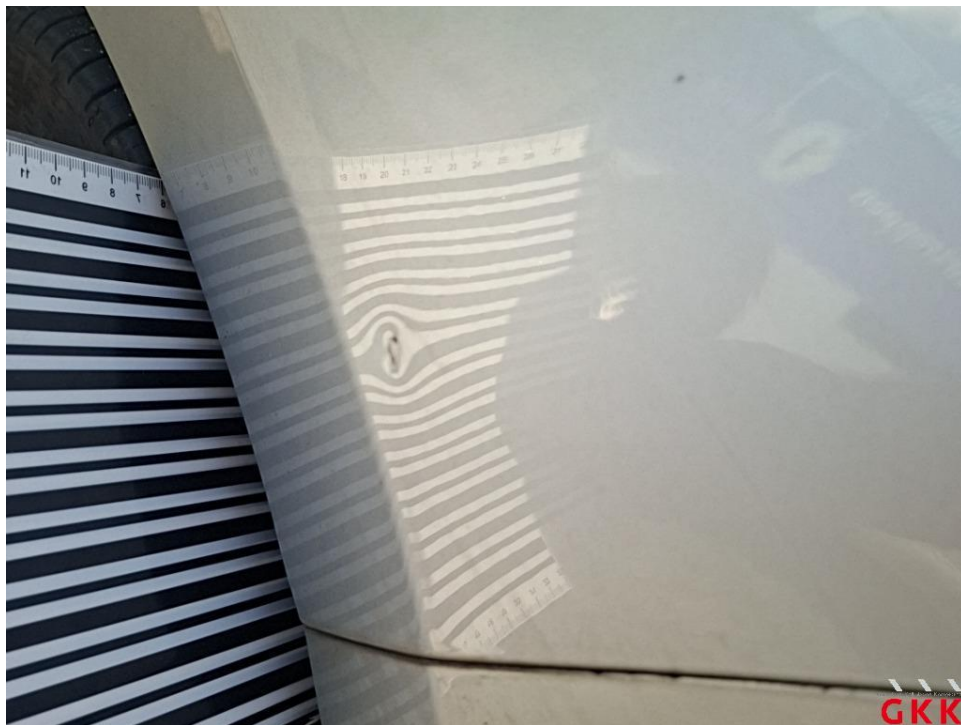
Seitenwand links, beschädigt (Bild 18, Bild 19, Bild 20)

Bild 18. Seitenwand links, beschädigt, instand setzen - lackieren

Bild 19. Seitenwand links, beschädigt, instand setzen - lackieren

Bild 20. Seitenwand links, beschädigt, instand setzen - lackieren

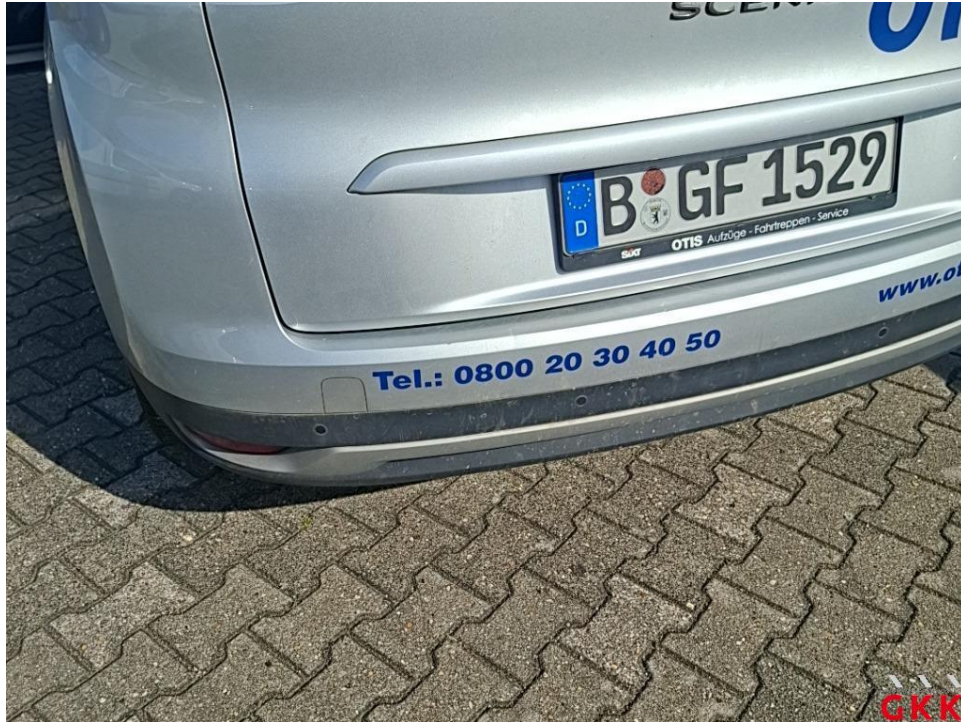
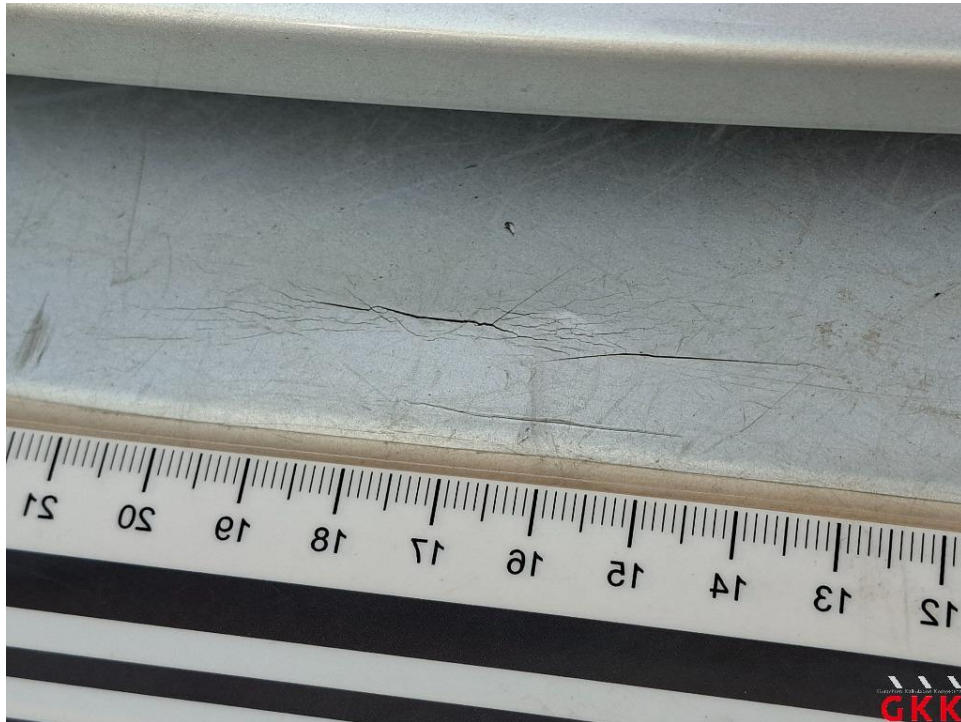
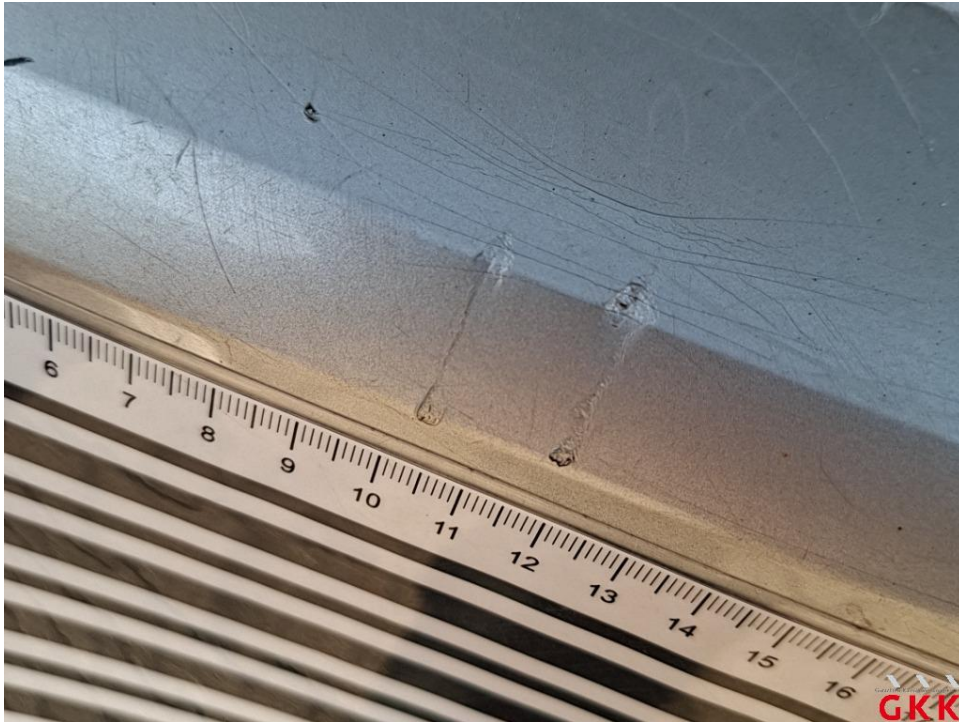
Stoßfänger hinten Verkleidung -lackiert-, beschädigt (Bild 21, Bild 22, Bild 23)

Bild 21. Stoßfänger hinten, Verkleidung -lackiert-, beschädigt, ersetzen

Bild 22. Stoßfänger hinten, Verkleidung -lackiert-, beschädigt, ersetzen

Bild 23. Stoßfänger hinten, Verkleidung -lackiert-, beschädigt, ersetzen

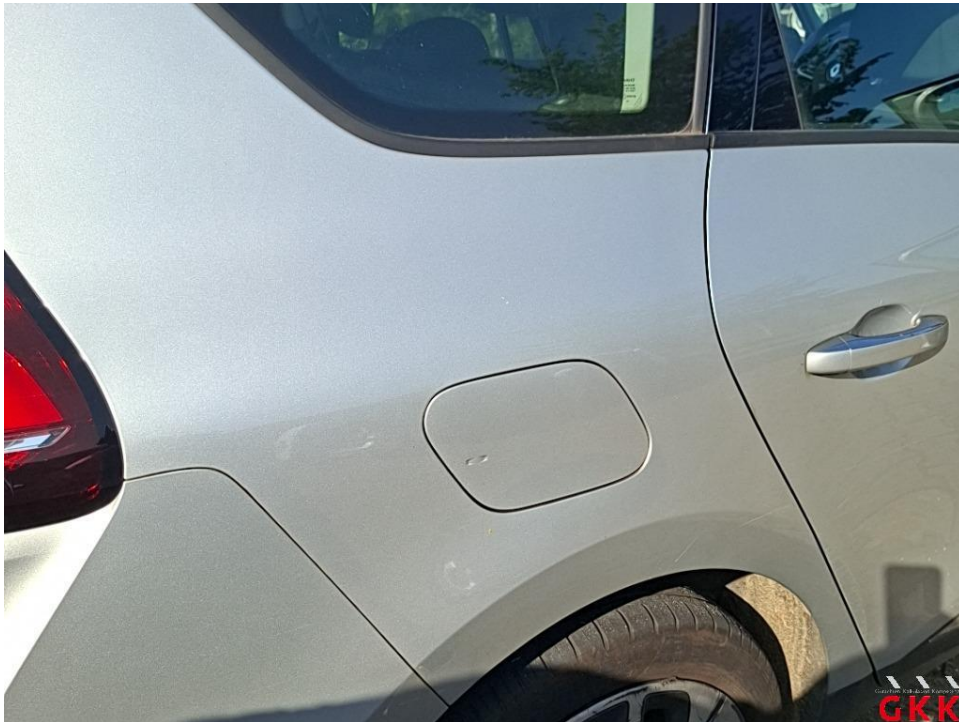
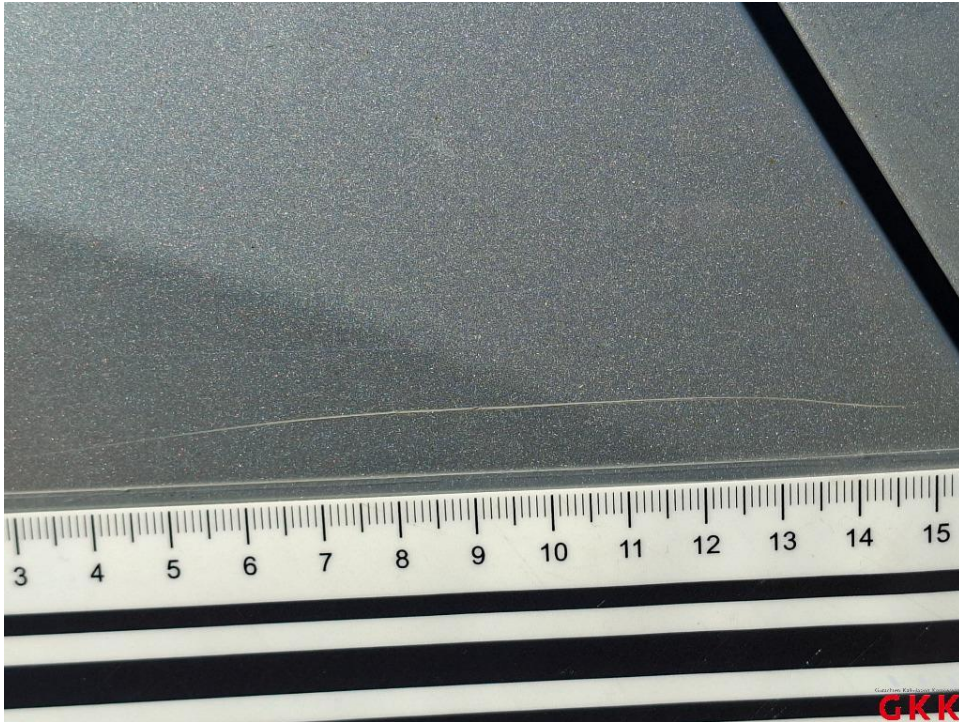
Seitenwand rechts, verkratzt (Bild 24, Bild 25)

Bild 24. Seitenwand rechts, verkratzt, lackieren

Bild 25. Seitenwand rechts, verkratzt, lackieren

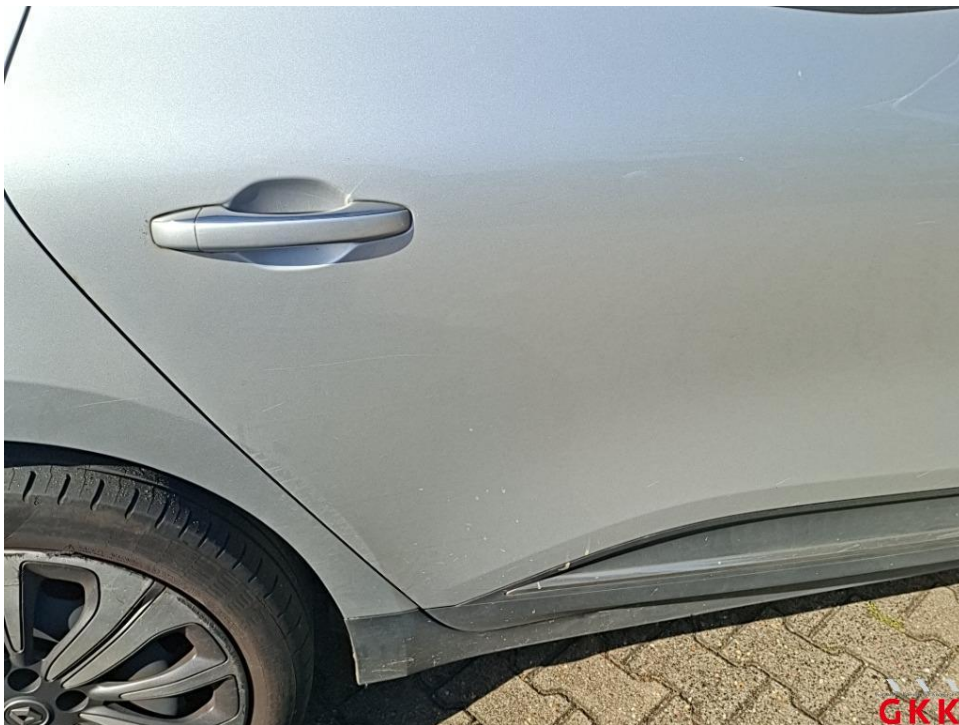
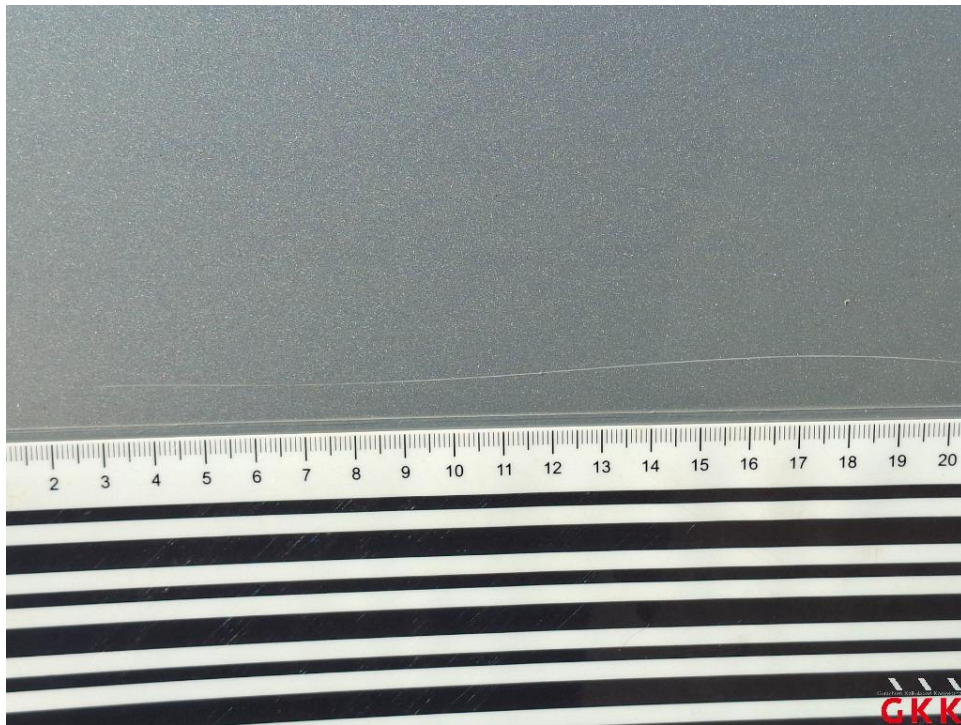
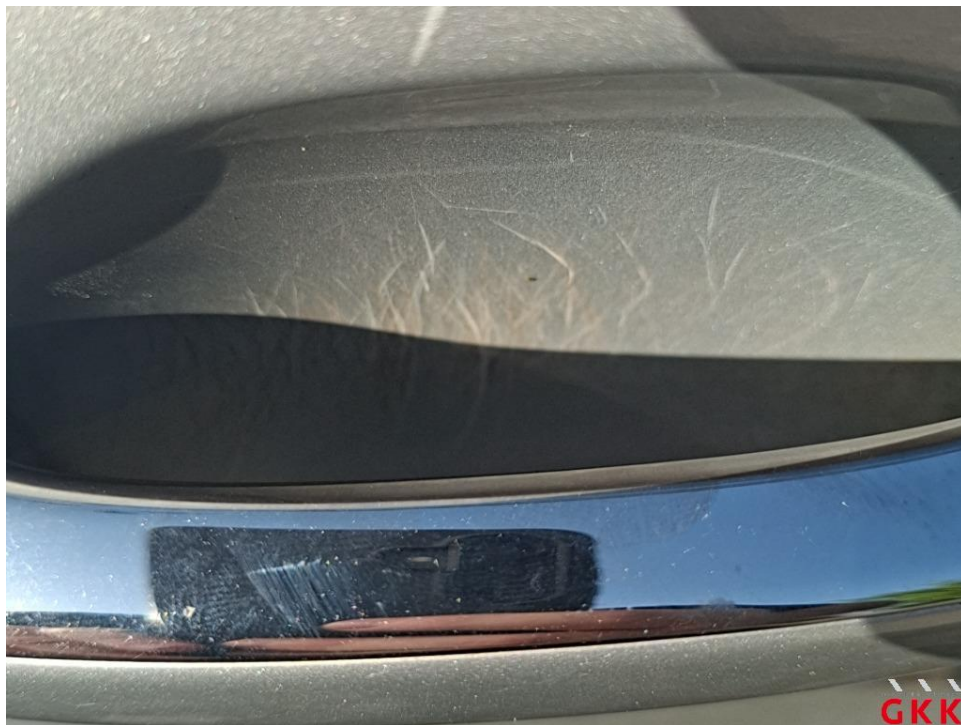
Tür hinten rechts, verkratzt (Bild 26, Bild 27, Bild 28)

Bild 26. Tür hinten rechts, verkratzt, lackieren

Bild 27. Tür hinten rechts, verkratzt, lackieren

Bild 28. Tür hinten rechts, verkratzt, lackieren

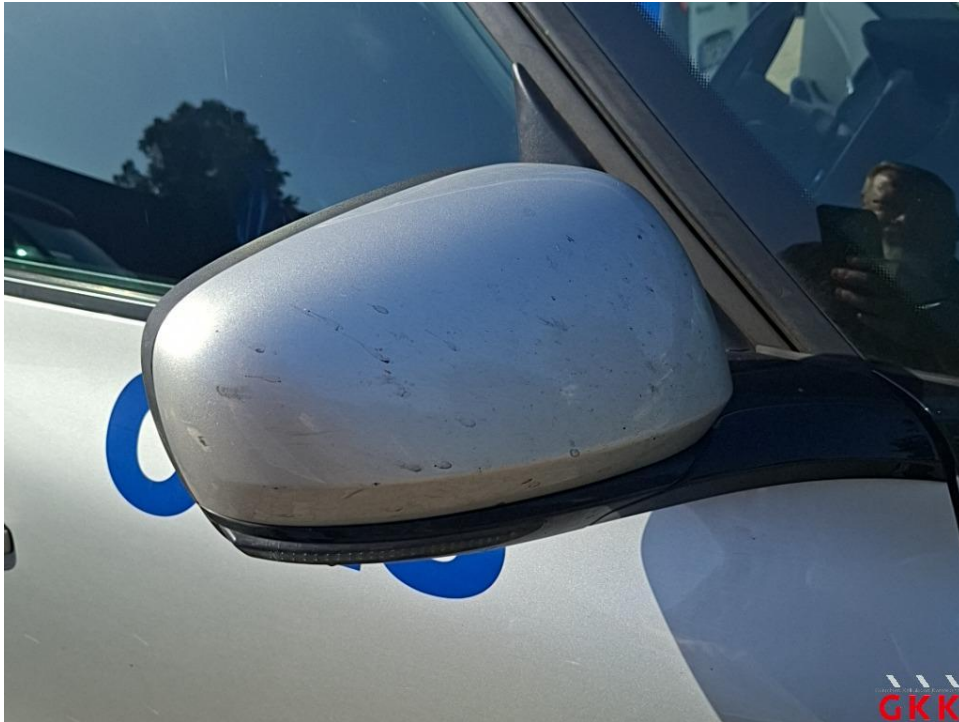
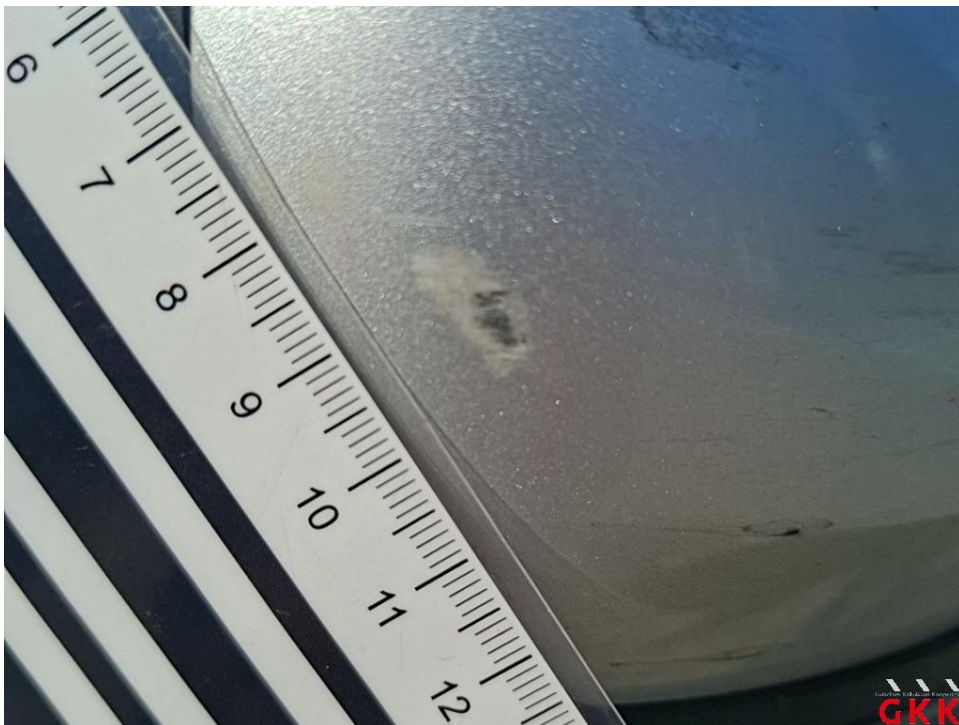
Spiegelgehäuse rechts Kappe -lackiert-, verkratzt (Bild 29, Bild 30)

Bild 29. Spiegelgehäuse rechts, Kappe -lackiert-, verkratzt, lackieren

Bild 30. Spiegelgehäuse rechts, Kappe -lackiert-, verkratzt, lackieren

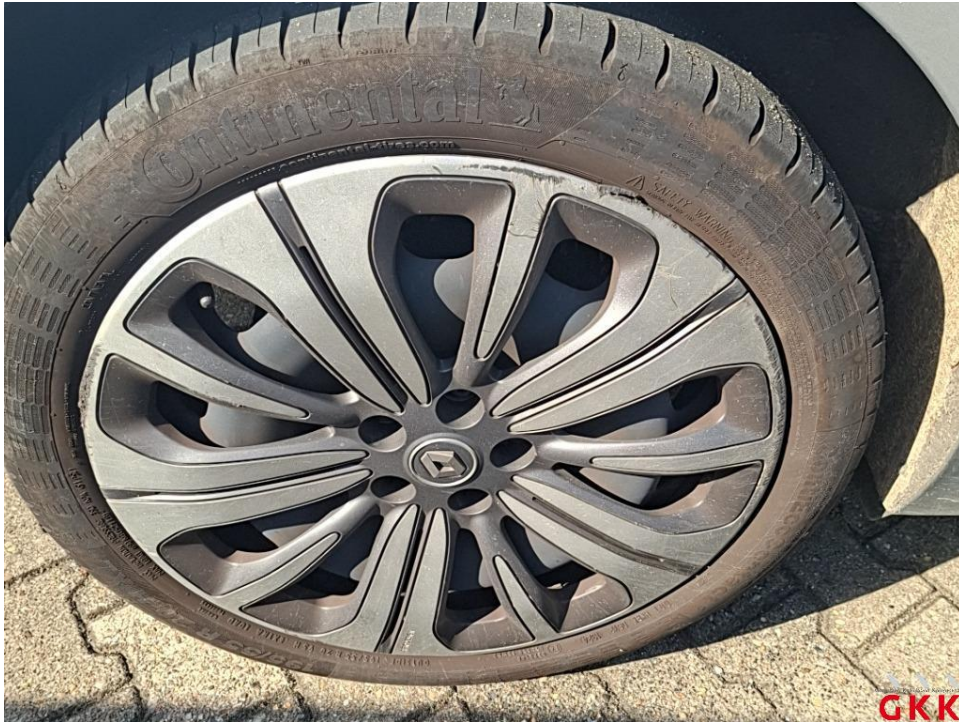
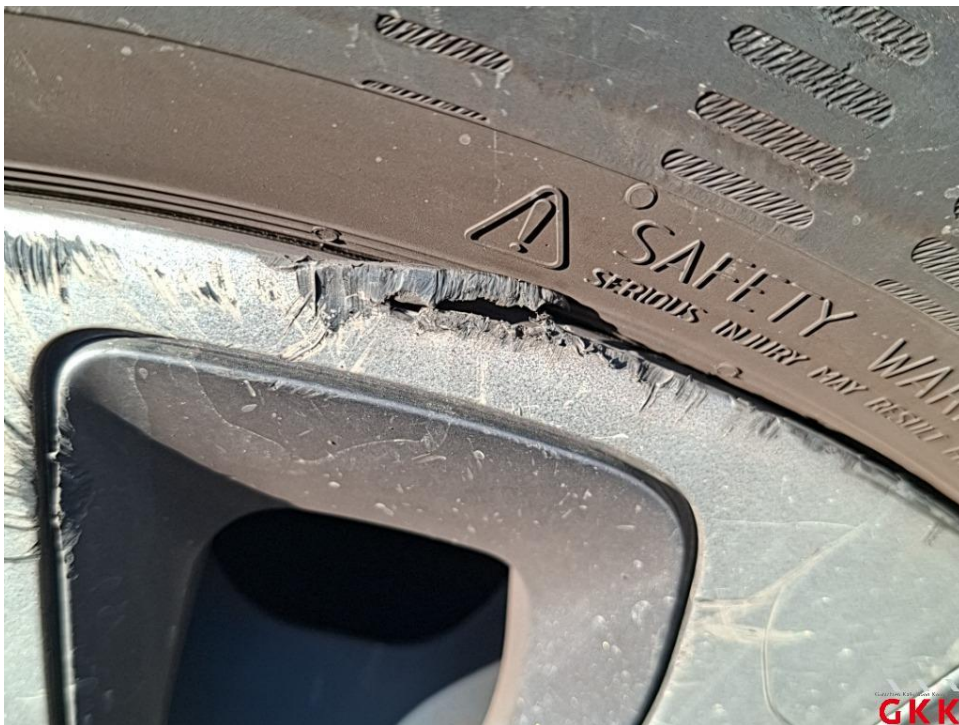
Radkappe(n) hinten rechts, beschädigt (Bild 31, Bild 32)

Bild 31. Radkappe(n), hinten rechts, beschädigt, ersetzen

Bild 32. Radkappe(n), hinten rechts, beschädigt, ersetzen

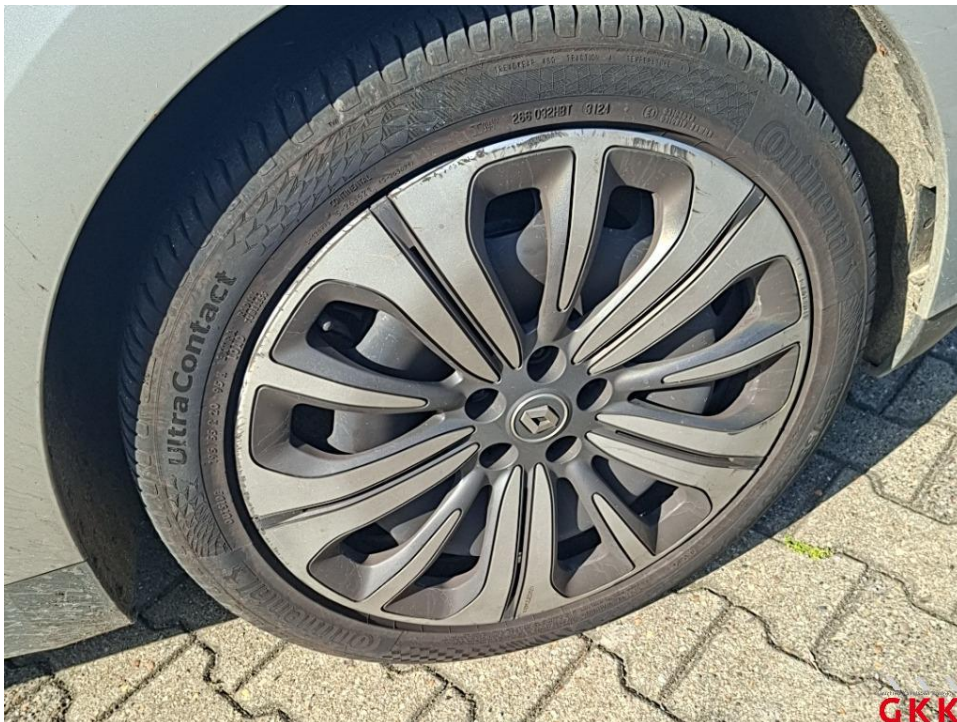
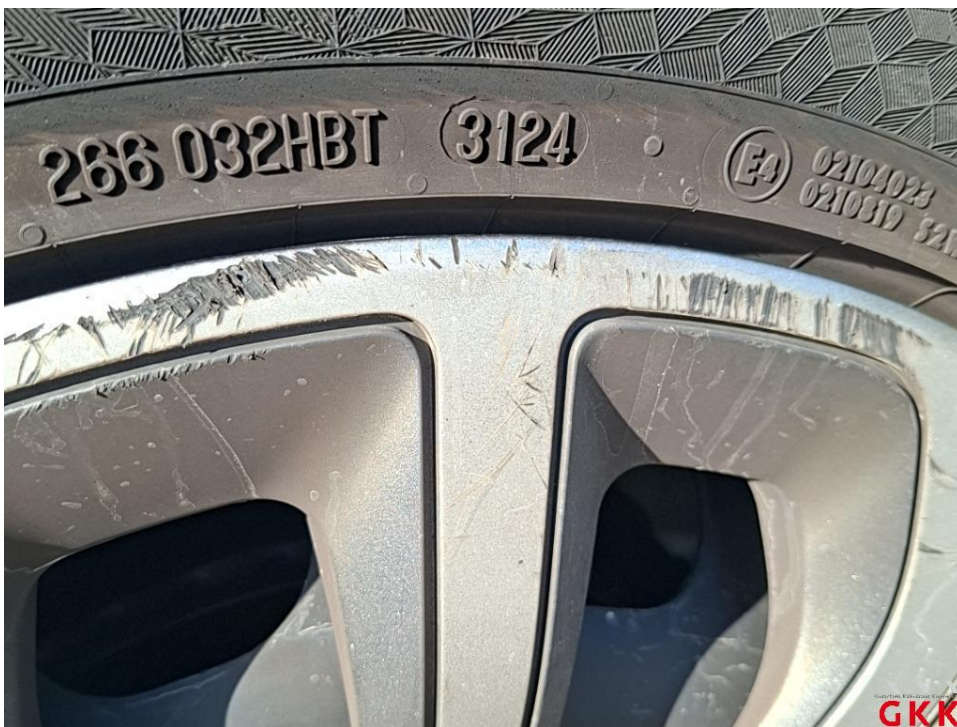
Radkappe(n) vorne rechts, beschädigt (Bild 33, Bild 34)

Bild 33. Radkappe(n), vorne rechts, beschädigt, ersetzen

Bild 34. Radkappe(n), vorne rechts, beschädigt, ersetzen

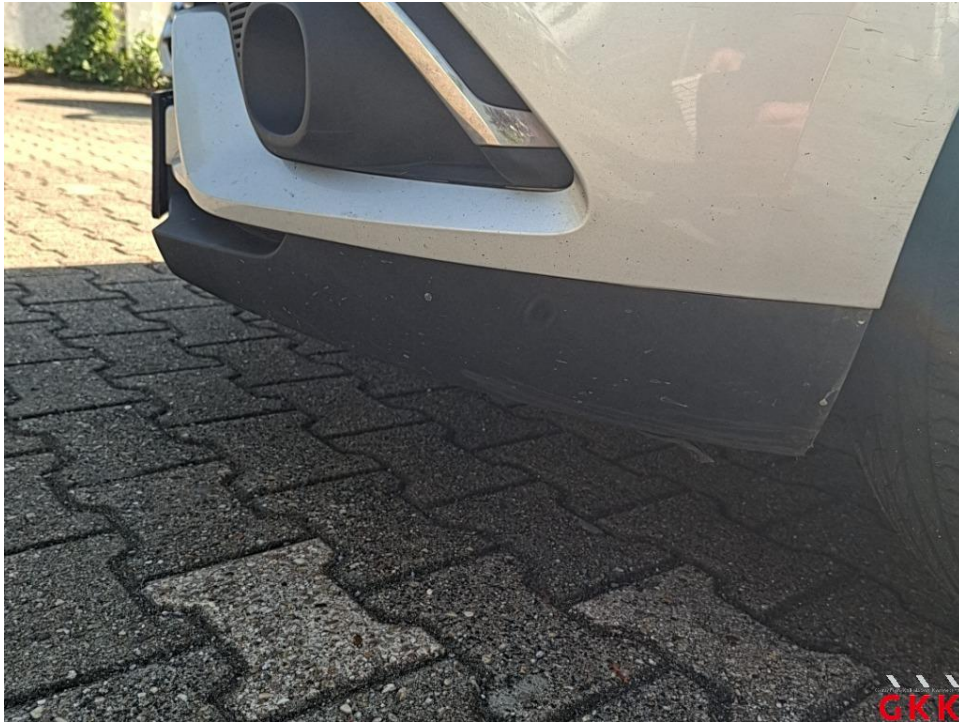
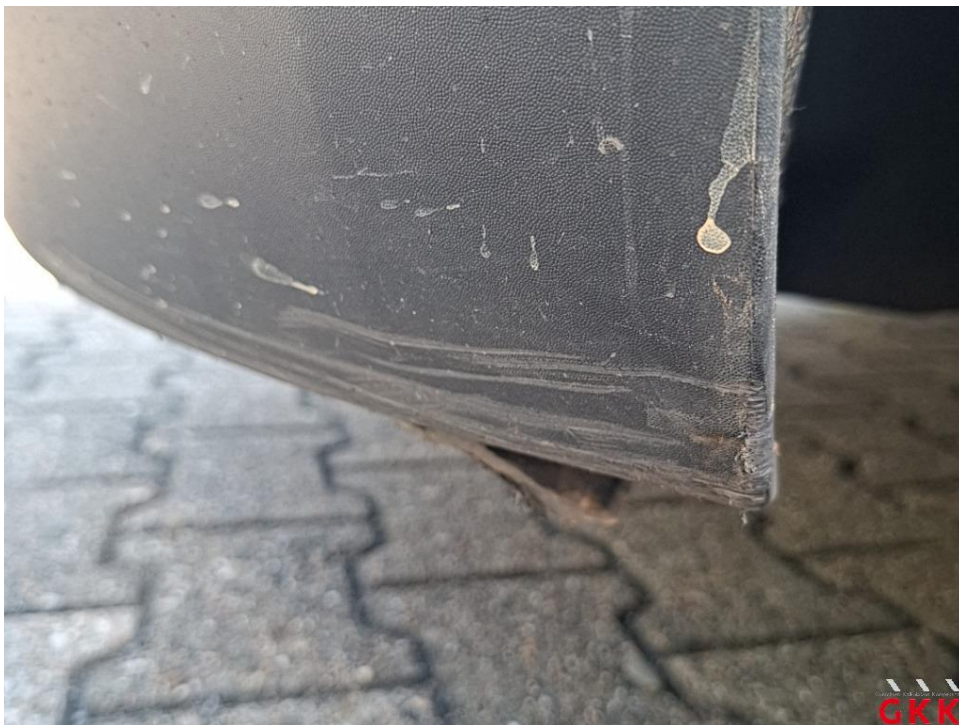
Stoßfänger vorne Spoiler -unlackiert-, verkratzt (Bild 35, Bild 36)

Bild 35. Stoßfänger vorne, Spoiler -unlackiert-, verkratzt, ersetzen

Bild 36. Stoßfänger vorne, Spoiler -unlackiert-, verkratzt, ersetzen

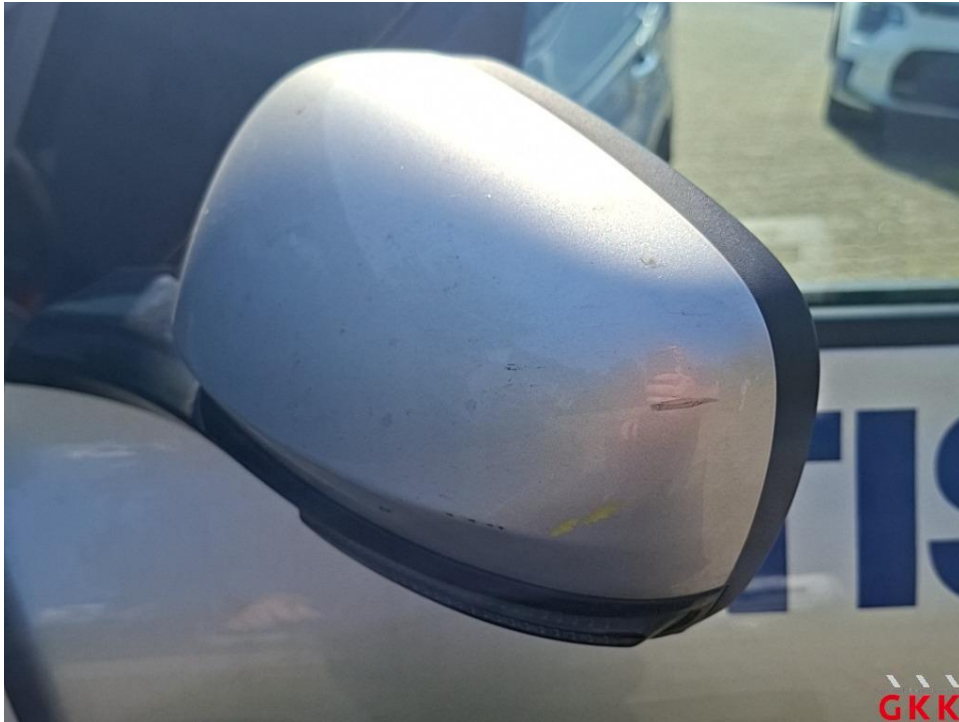
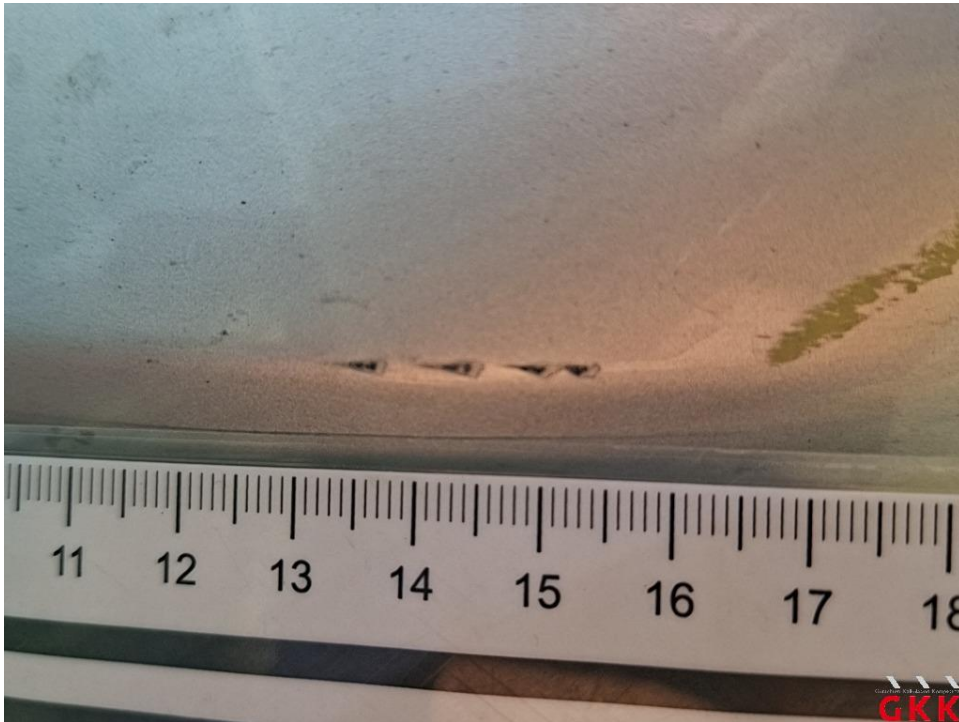
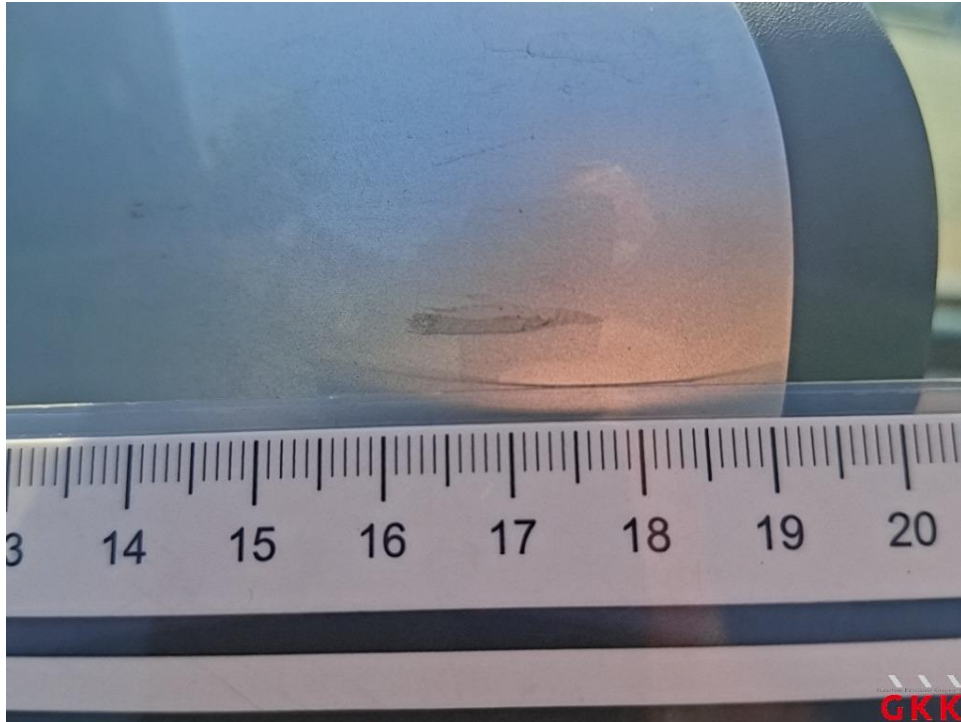
Spiegelgehäuse links Kappe -lackiert-, verkratzt (Bild 37, Bild 38, Bild 39)

Bild 37. Spiegelgehäuse links, Kappe -lackiert-, verkratzt, lackieren

Bild 38. Spiegelgehäuse links, Kappe -lackiert-, verkratzt, lackieren

Bild 39. Spiegelgehäuse links, Kappe -lackiert-, verkratzt, lackieren

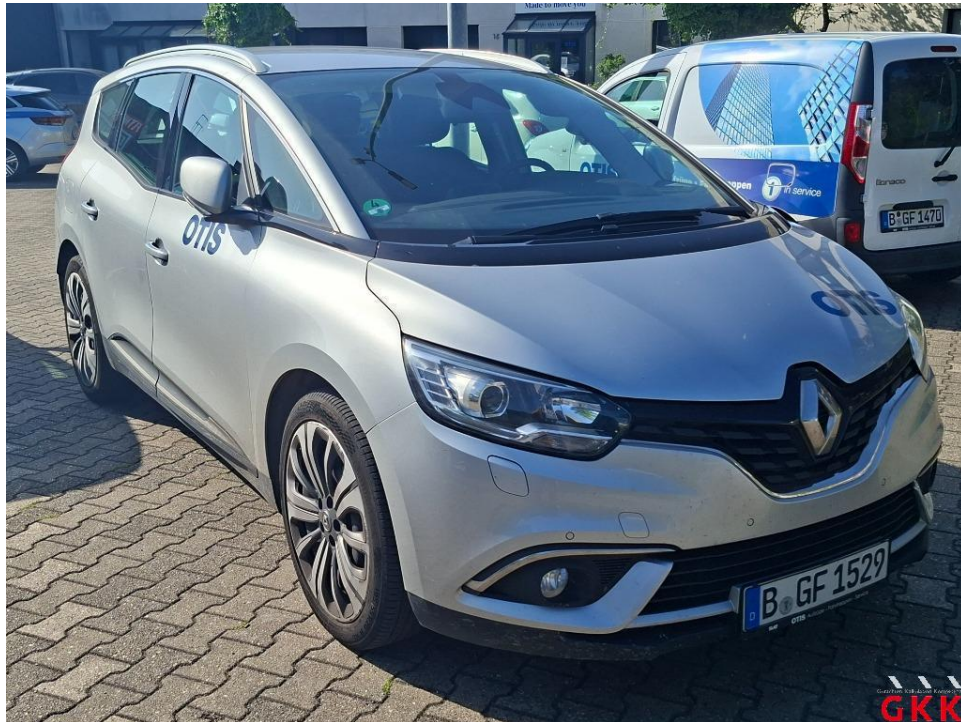
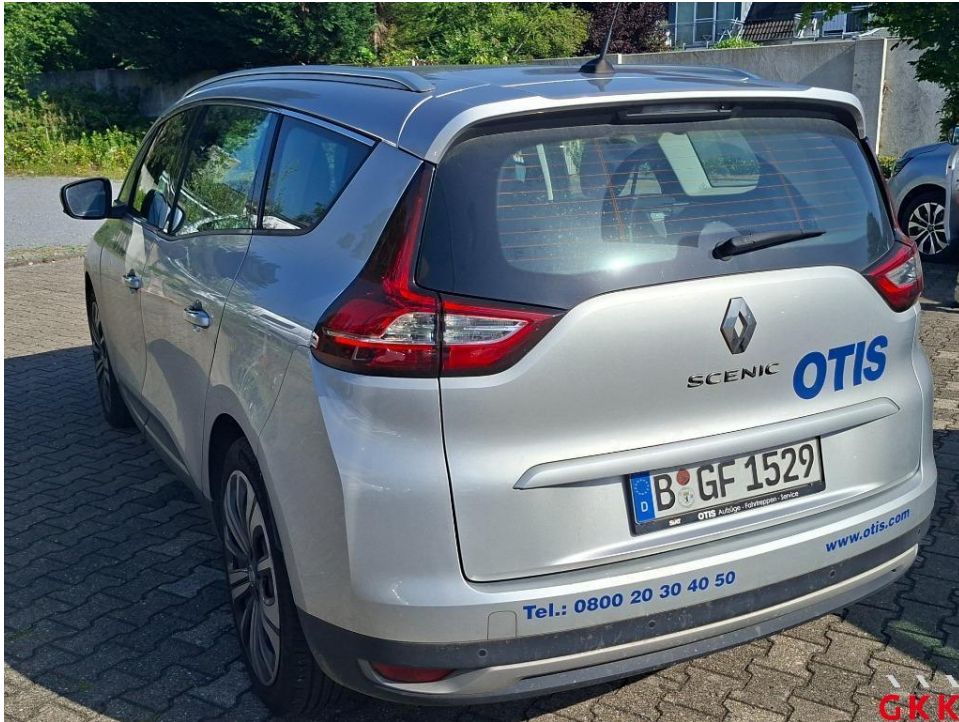
Beschriftungs- / Werbefolie, beklebt (Bild 40, Bild 41)

Bild 40. Beschriftungs- / Werbefolie, beklebt, entkleben

Bild 41. Beschriftungs- / Werbefolie, beklebt, entkleben
