Zustandsbericht / Minderwertgutachten

**Kennzeichen****BO QY6480****FIN****W1N4N8HB9SJ743544**

Erstzulassung	01.04.2025	Letzte Zulassung	01.04.2025
Hersteller	MERCEDES-BENZ	Typ / Verkaufsbez.	GLA 200 7G-DCT Progressive Advanced
Türen	5	Sitzplätze	5
Fahrzeug-Ident.-Nr.	W1N4N8HB9SJ743544	HSN / TSN	2222 / BOX
Schlüssel-Nr.	40380115	Km-Stand abgelesen	16334
Nächste HU §29 StVZO	04 / 2028	Energiequelle / Kraftstoff	Hybr.Benzin/E
Zylinderanzahl	3 / Reihenmotor	Leistung (kW)	120
Hubraum (ccm)	1332	Schadstoffklasse:	EURO6;WLTP;EA;PI/CI;M, N1, N2
Antriebsart	Heckantrieb	Getriebe / Gänge	Automatik / 7
Felgen	Leichtmetall	Farbe	Nachtschwarz / Metallic
Polster / Farbe	Teilleder / ARTICO/Stoff Bertrix

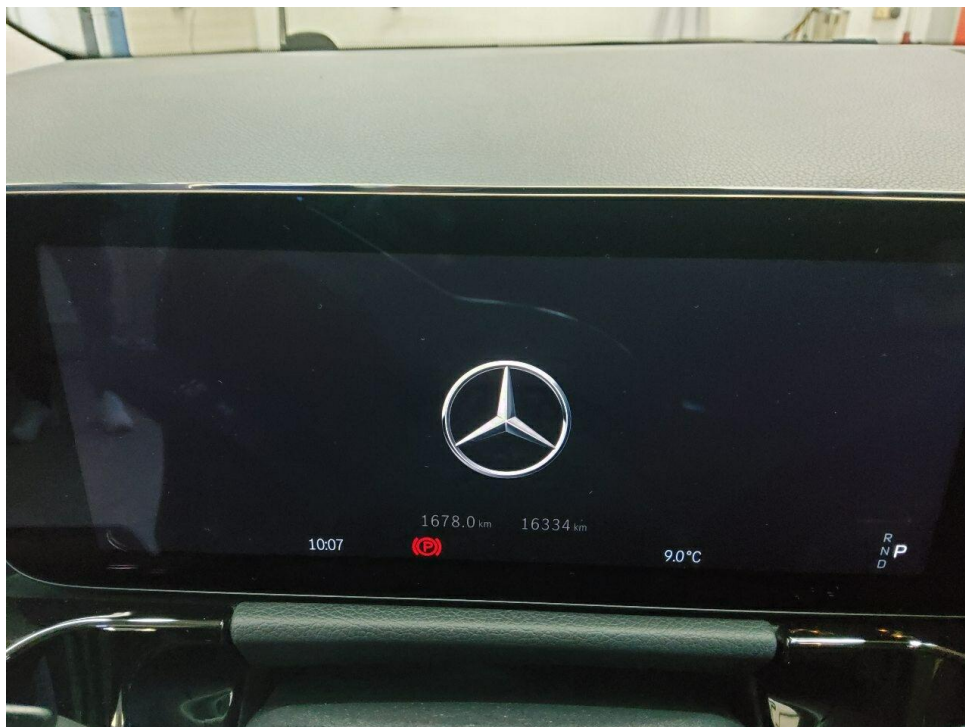
Bild 4 : Kombiinstrument

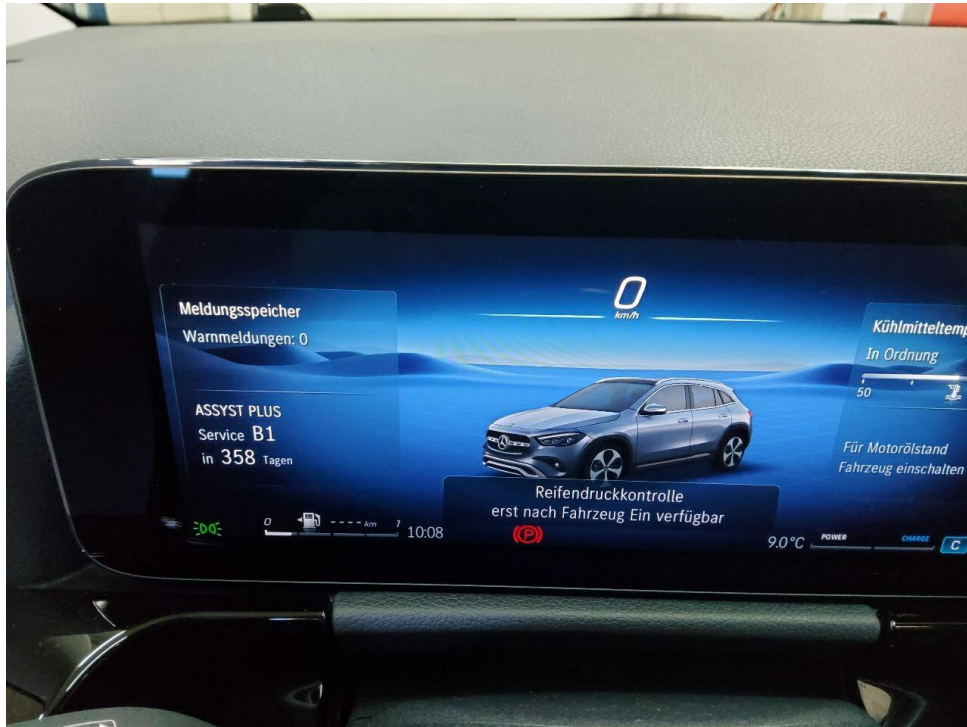
Wartungsnachweis: vollständig
letzte Wartung: am 21.04.2026 bei Kilometerstand 15.883

Bild 7 : Wartungsnachweis

Bild 8 : Wartungsnachweis

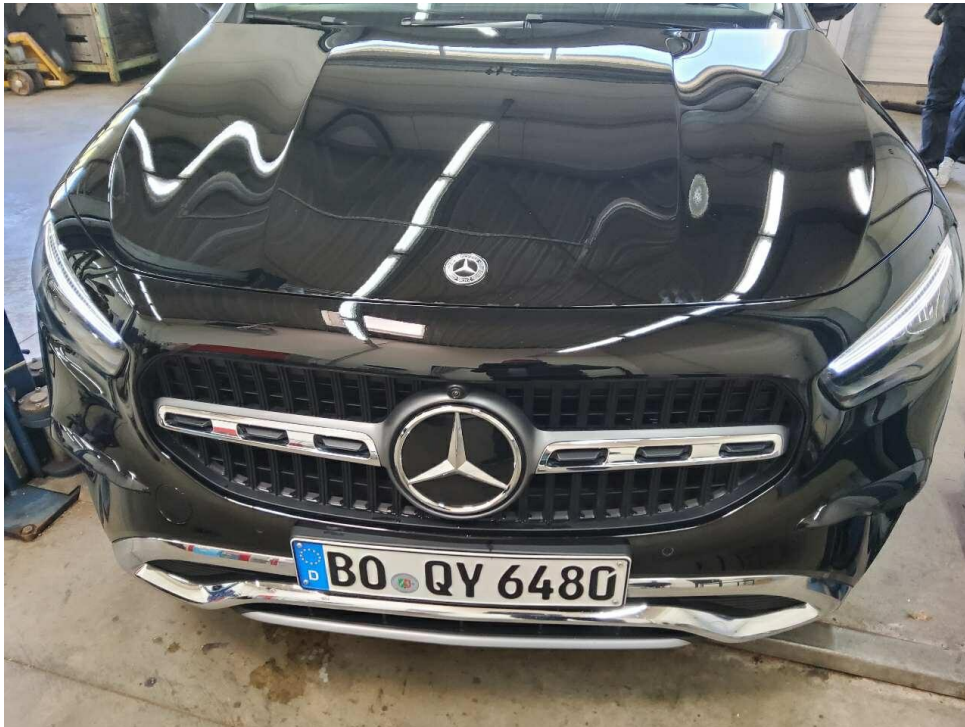
Steinschläge im Frontbereich, (Bild 9)

Bild 9 : Steinschläge im Frontbereich

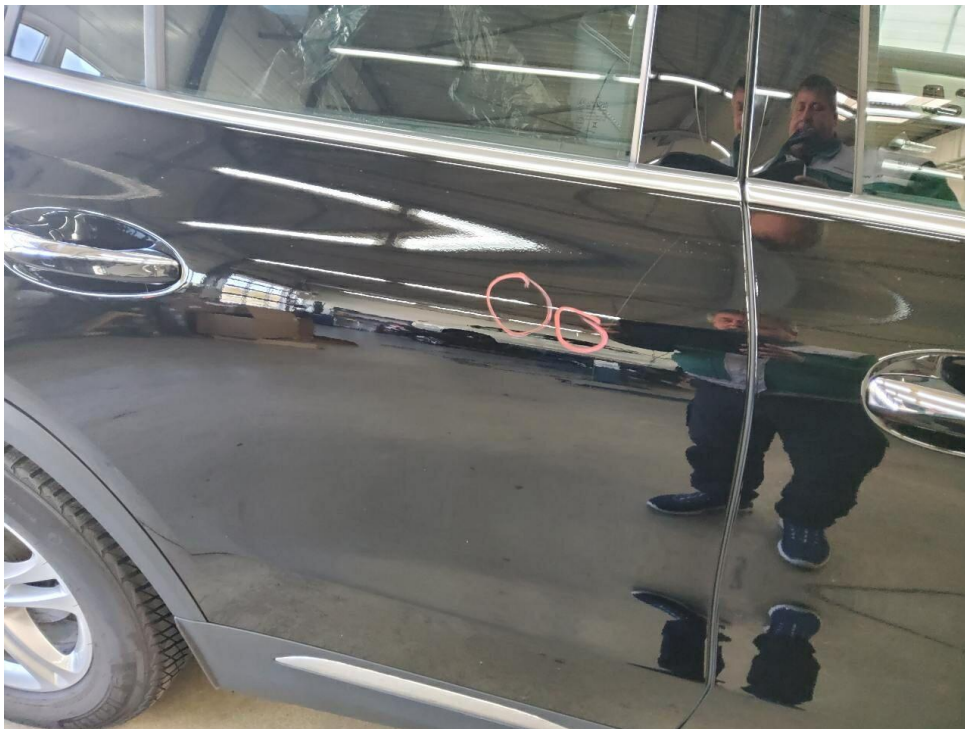
Bild 10 : Tür hinten rechts verdellt und verkratzt

Bild 11 : Tür hinten rechts verdellt und verkratzt

Bezeichnung des Schadens / Rep.-Weg	Rep.Kost brutto	Anrechnung	Minderwert in EUR brutto	netto
1. Tür hinten rechts verdetlt und verkratzt, smart repair (Bild 10, 11)	250	100	-250	-210,08
Rep.Kosten insgesamt / Minderwert	250		-250	-210,08
