**» Übersicht**

| <b>Berichts-Nr:</b> | 10677716 |

| <b>Hersteller:</b> | Audi |
| <b>Modell:</b> | A6 |

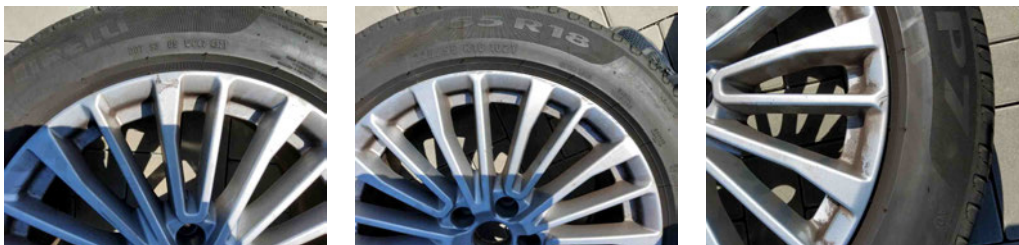
| Nr | Bauteil | Schadensbeschreibung | Reparaturempfehlung |
|---|---|---|---|
| 1 | Zusätzliche Felge(n) | Kratzer | Pauschalbetrag |

1 - Zusätzliche Felge(n) - Kratzer - Pauschalbetrag

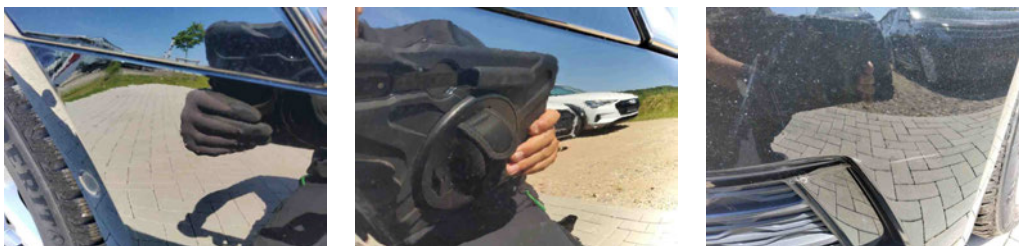
| Nr | Bauteil | Schadensbeschreibung | Reparaturempfehlung |
|---|---|---|---|
| 2 | Stoßfänger vorne | Kratzer | Lackieren |

2 - Stoßfänger vorne - Kratzer - Lackieren

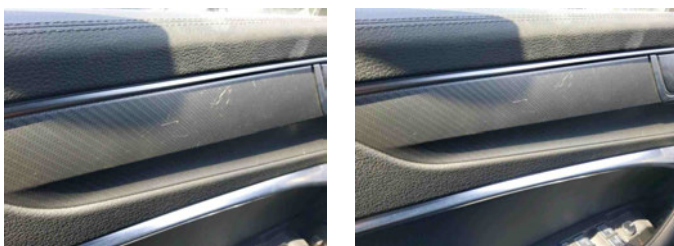
| Nr | Bauteil | Schadensbeschreibung | Reparaturempfehlung |
|---|---|---|---|
| 5 | Türverkleidung Zierleiste vorne links | Kratzer | Ersetzen |

5 - Türverkleidung Zierleiste vorne links - Kratzer - Ersetzen
