0.1.	Fabrikmarke (Firmenname des Herstellers):	VOLKSWAGEN, VW	
0.2.	Typ:	Variante:	Version:
	E2	5ACX1EBL1GX1	DAE1G1Z0101ASA
0.2.1.	Handelsbezeichnung:	ID.5 GTX 220 KW

LVV Nr 388864  
Hersteller VW  
Model ID.5  
Variante DE - SUV5, 4Motion GTX mit Infotainment-Paket (77 kWh), 2023 - 2023 GTX 77 kWh  
Listenpreis 54.894,95  
VIN WVGZZZE2ZPP525872  
Erstzulassungsdatum 1.4.2023  
Kennzeichen M WK4422E

# Zustandsbericht/Minderwertgutachten-Leasing

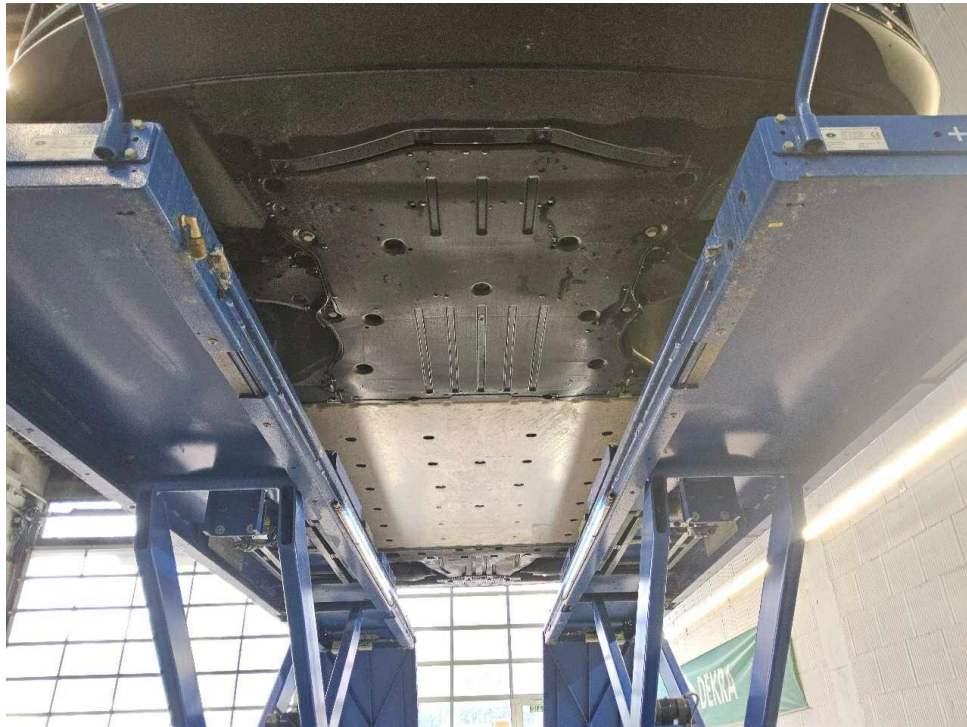
Bild 5 : Fahrzeugunterseite

Die vorgefundenen Besichtigungsbedingungen waren ausreichend. Das Fahrzeug / Objekt wurde auf einer Hebebühne von unten besichtigt. Im Rahmen der Fahrzeug / Objektbesichtigung wurde ein Probelauf des Motors durchgeführt.

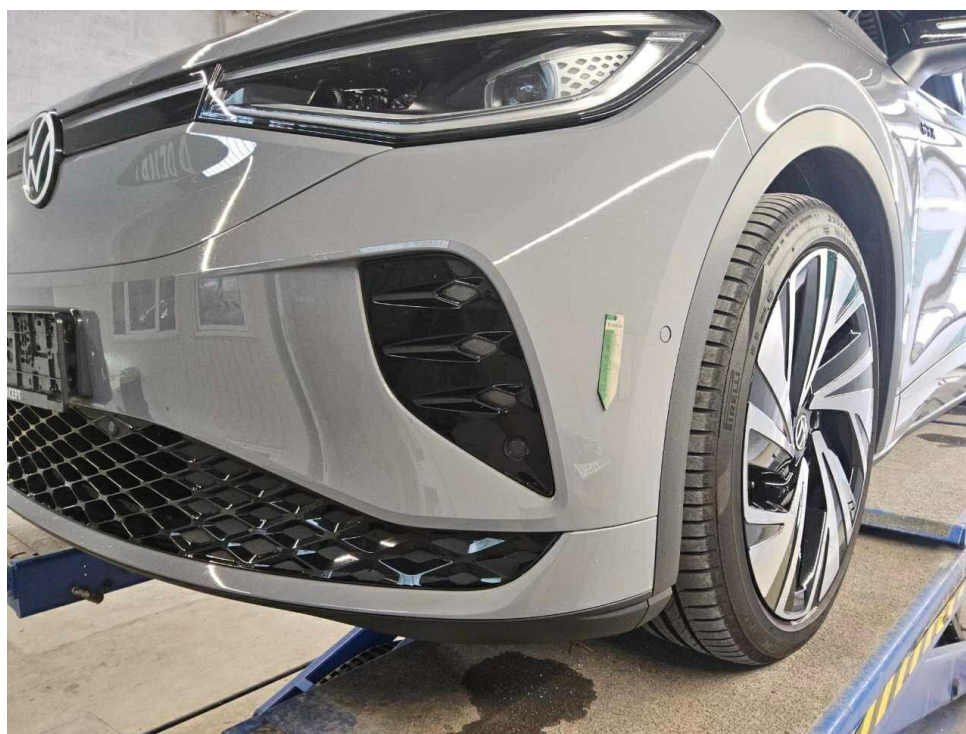
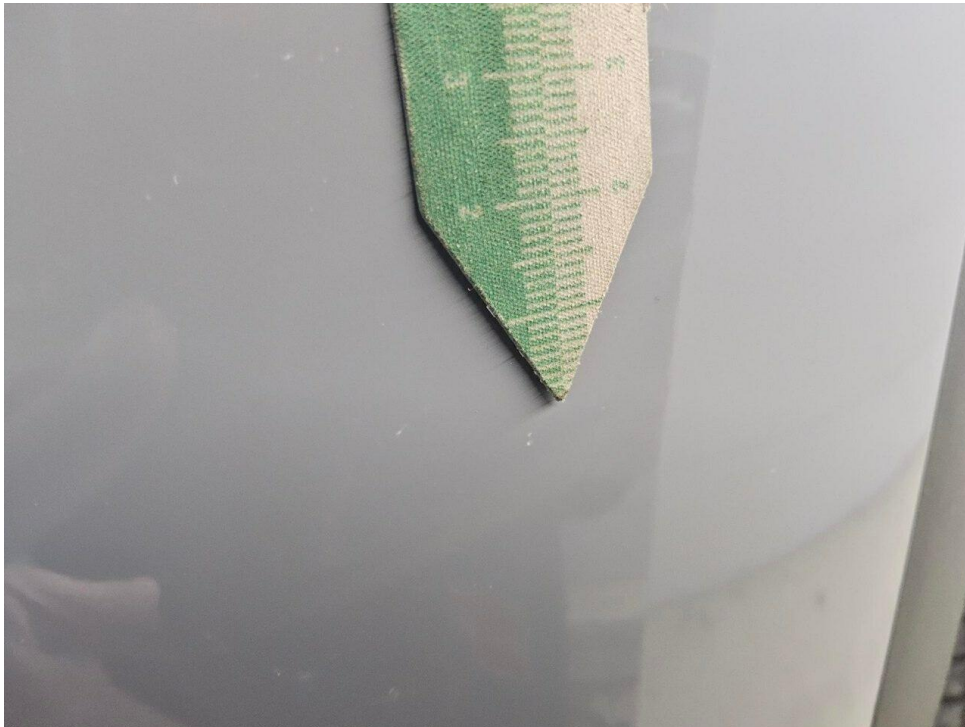
Bild 16 : Stoßfänger vorne Lackierung, Steinschlag, Gebrauchsspur

Bild 17 : Stoßfänger vorne Lackierung, Steinschlag, Gebrauchsspur

Folgende Schäden sind in Anbetracht des Alters, der Laufleistung und dem Einsatzzweck als Gebrauchsspur einzustufen.

Seitenteil hinten rechts Lackierung, zerkratzt, Gebrauchsspur (Bild 18, 19)  
Stoßfänger vorne Lackierung, Steinschlag, Gebrauchsspur (Bild 16, 17)  
Frontscheibe, Steinschlag, Gebrauchsspur

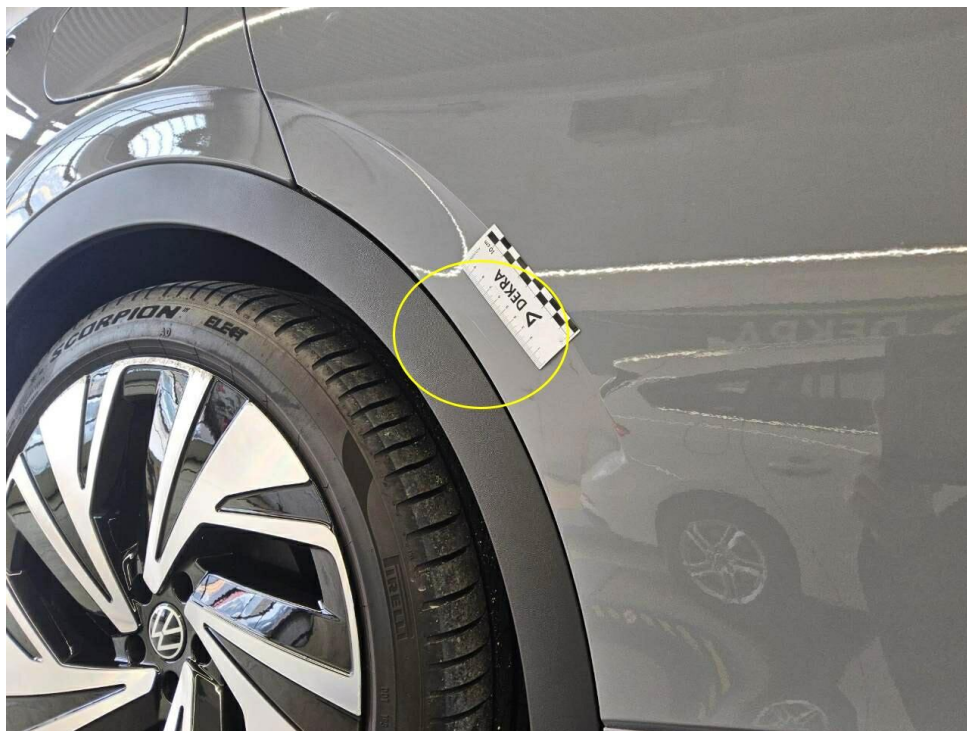
Bild 22 : Tür hinten rechts Lackierung, zerkratzt, smart repair

Bild 23 : Tür hinten rechts Lackierung, zerkratzt, smart repair

1. Hauptuntersuchung abgelaufen, erneuern (Bild 28)
2. LM Felge vorne rechts glanzgedreht verschrammt, Sommer, erneuern (Bild 29)
3. LM Felge hinten rechts glanzgedreht verschrammt, Sommer, erneuern (Bild 30)
4. Tür hinten rechts Lackierung, zerkratzt, smart repair (Bild 22, 23)
5. Stoßfänger hinten Lackierung, verschrammt, smart repair (Bild 20, 21)

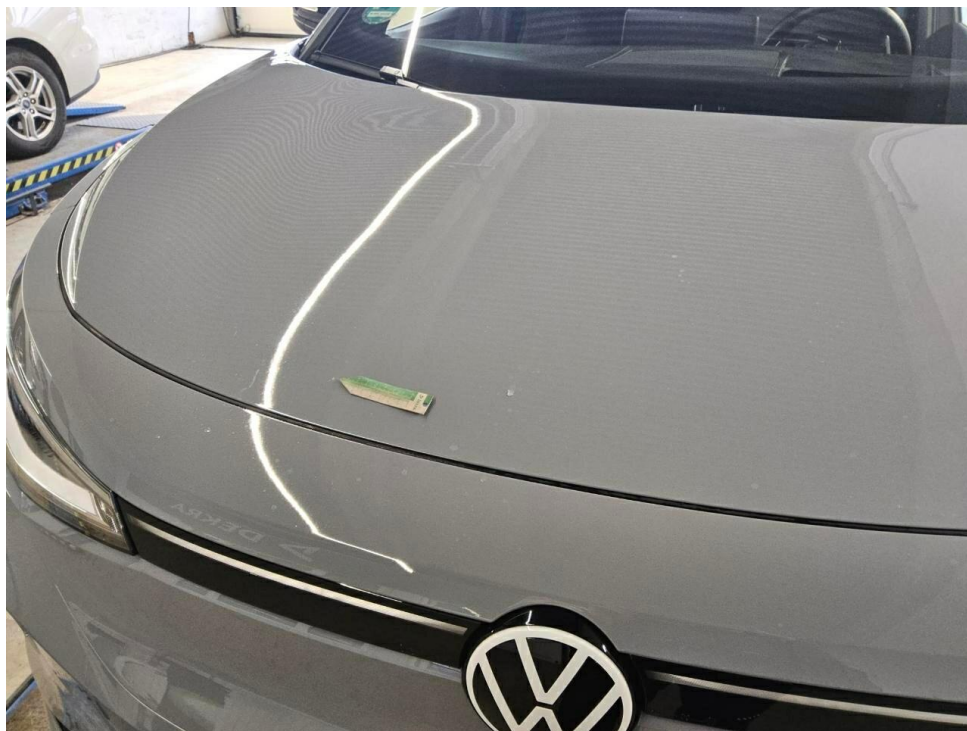
Bild 24 : Motorhaube Lackierung, Steinschlag, Gebrauchsspur

Bild 25 : Motorhaube Lackierung, Steinschlag, Gebrauchsspur

(Bild 26, 27)  
Motorhaube Lackierung, Steinschlag,  
Gebrauchsspur (Bild 24, 25)

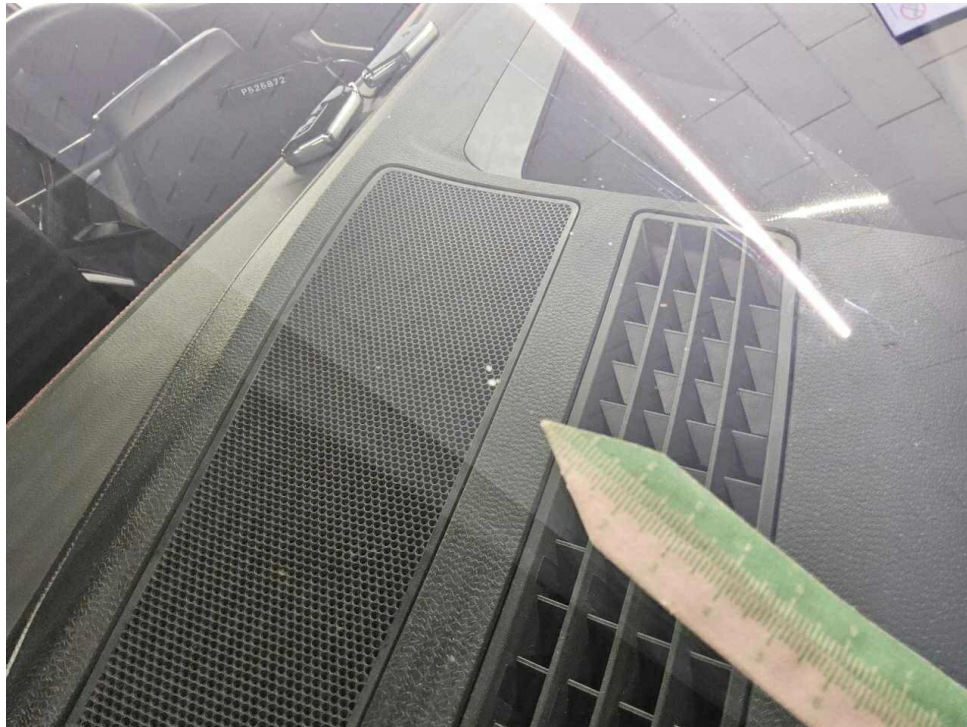
Bild 26 : Frontscheibe, Steinschlag, Gebrauchsspur

Bild 27 : Frontscheibe, Steinschlag, Gebrauchsspur

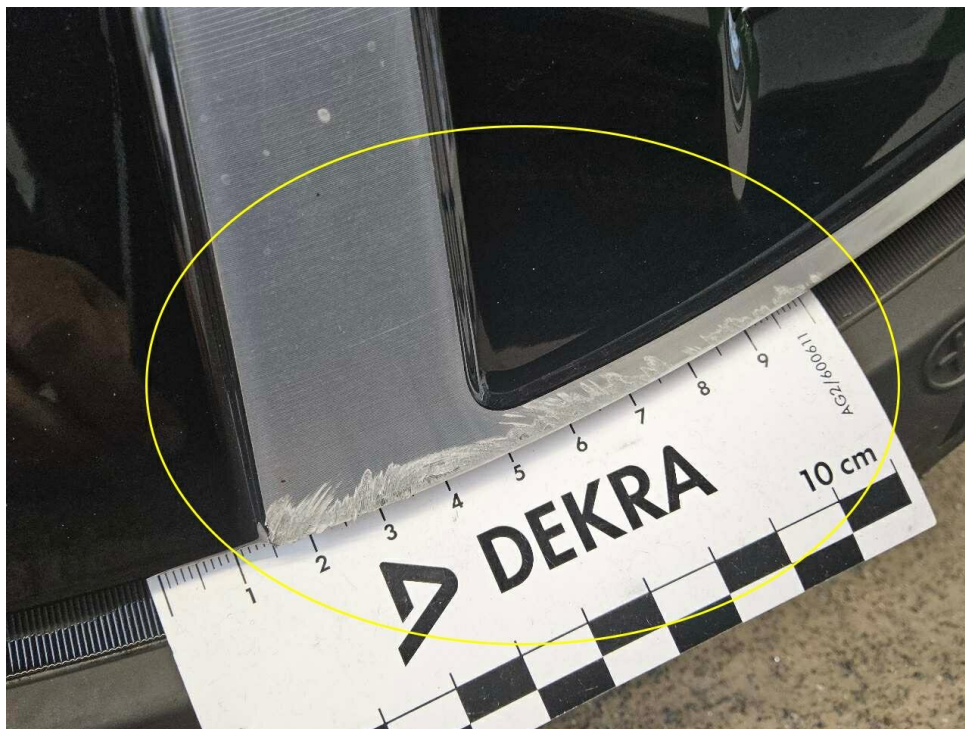
Bild 29 : LM Felge vorne rechts glanzgedreht verschrammt, Sommer
