LVV Nr 6278569
Hersteller Seat
Model Arona
Variante FR 1.0 TSI
Listenpreis 26.193,27
VIN VSSZZZKJ5RR078109
Erstzulassungsdatum 1.4.2024
Kennzeichen M Z8926

Zustandsbericht/Minderwertgutachten-Leasing

Auftraggeber: Mobility Concept GmbH, Grünwalder Weg 34, 82041 Oberhaching
 Besichtigung: 29.05.2026

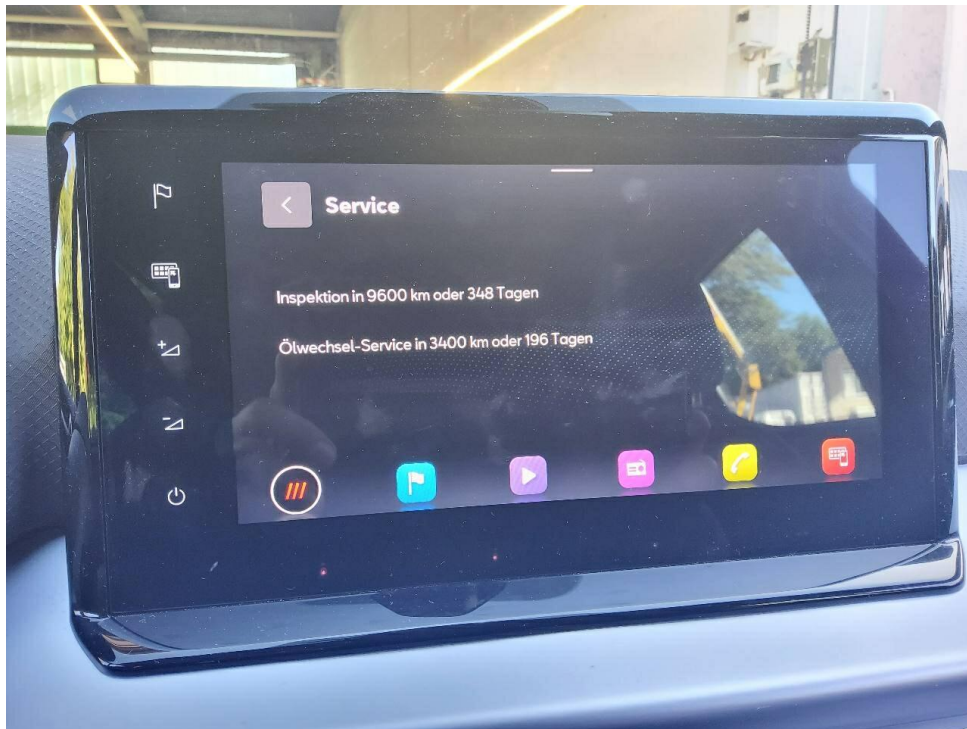
Bild 7 : Serviceintervallanzeige

Wartungsnachweis: nicht notwendig
bis Wartung verbleiben: 3.400 km (zum Besichtigungszeitpunkt)

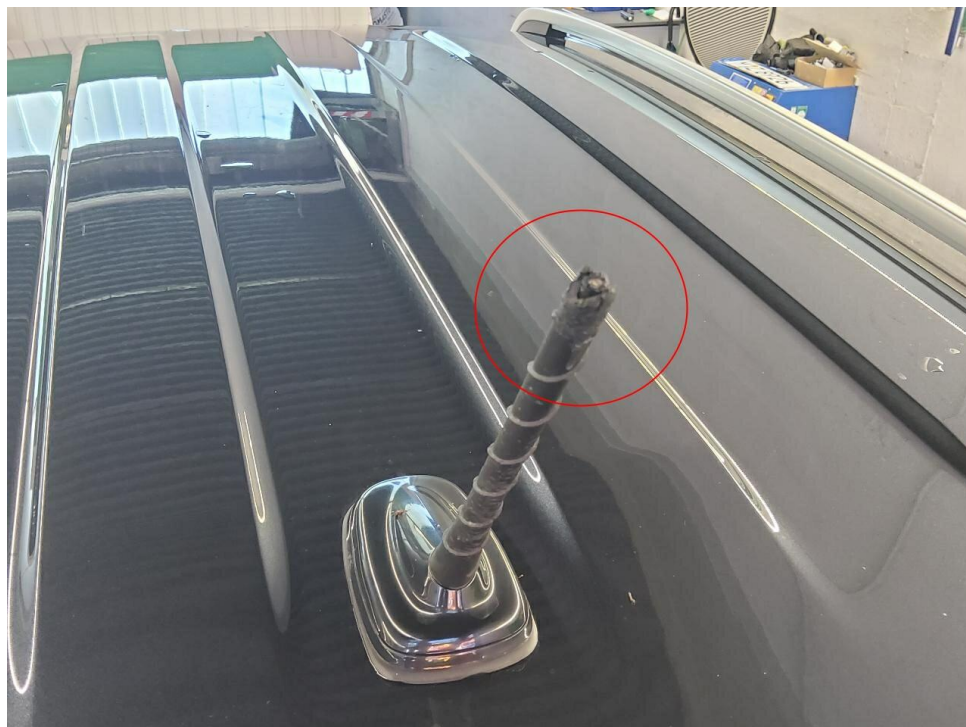
Bild 14 : Antennenstab, Tierversbiss

1. Antennenstab, Tierverschleiß, erneuern
(Bild 14)
