**Fahrzeug:** **RENAULT ZOE EV50 110hp Evolution Schräghecklimousine 5-türig 0 ccm 108 PS / 79 KW Elektrisch Automatik**

## Zustandsbericht

**TÜV SÜD Auto Service GmbH**  
Römeräcker 1  
76351 Linkenheim - Hochstetten

Besichtigungsdatum: 12.06.2026  
**Protokollnummer: 45923016**  
Anlieferungsdatum: 12.06.2026

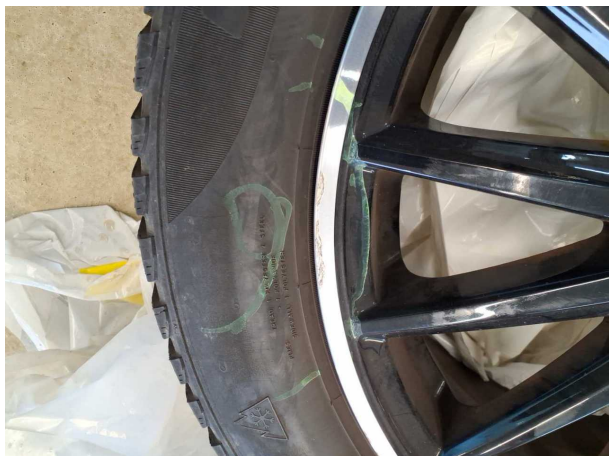
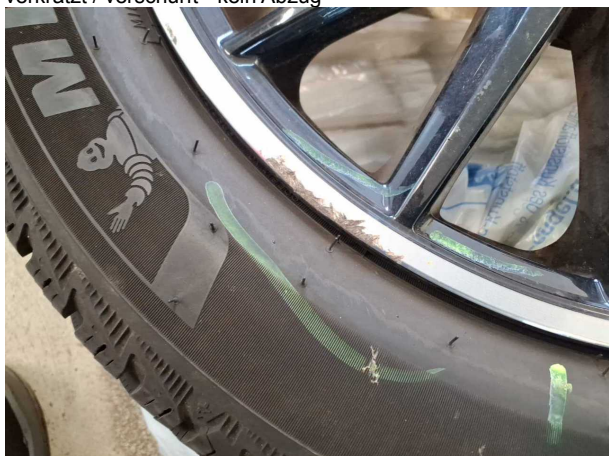
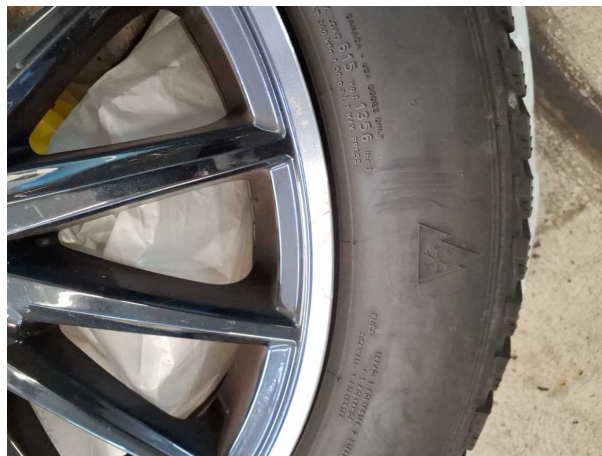
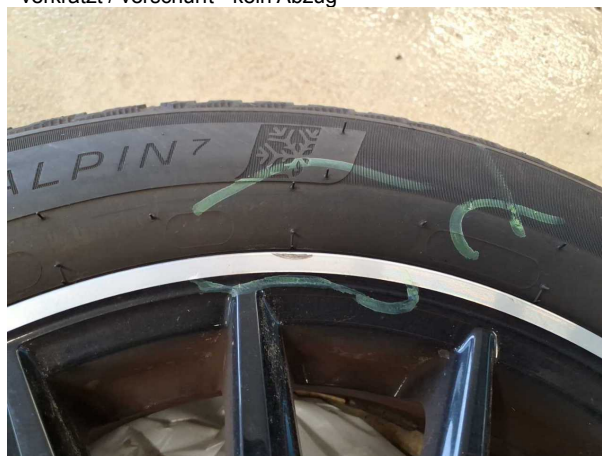
| Nr. | Bauteilgruppe | Beschreibung |
|---|---|---|
| 2 | 2.Radsatz | Leichtmetallfelgensatz komplett - verkratzt / verschürft - kein Abzug |

**Beschädigung #2:** 2.Radsatz: Leichtmetallfelgensatz komplett - verkratzt / verschürft - kein Abzug

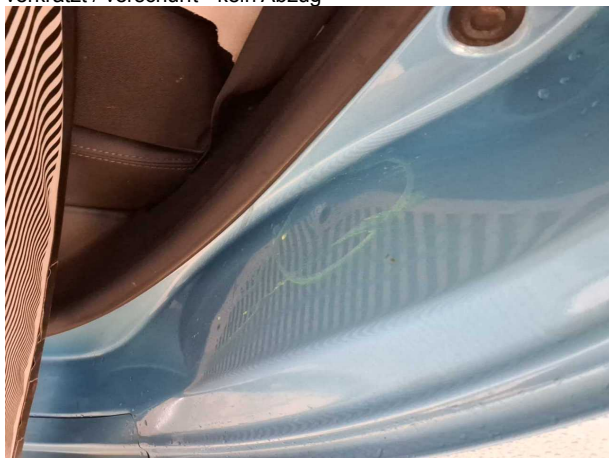
| Nr. | Bauteilgruppe | Beschreibung |
|---|---|---|
| 3 | Seitenwand links | Einstieg - Delle(n) - sanft instandsetzen |

**Beschädigung #3:** Seitenwand links: Einstieg - Delle(n) - sanft instandsetzen

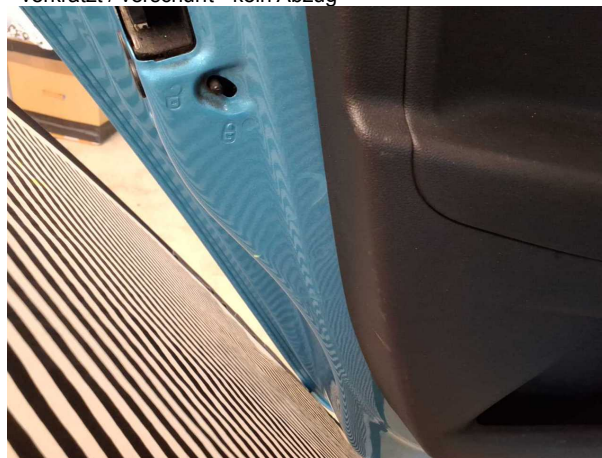
| Nr. | Bauteilgruppe | Beschreibung |
|---|---|---|
| 4 | Tür hinten links | Tür - Delle(n) - sanft instandsetzen |

**Beschädigung #4:** Tür hinten links: Tür - Delle(n) - sanft instandsetzen

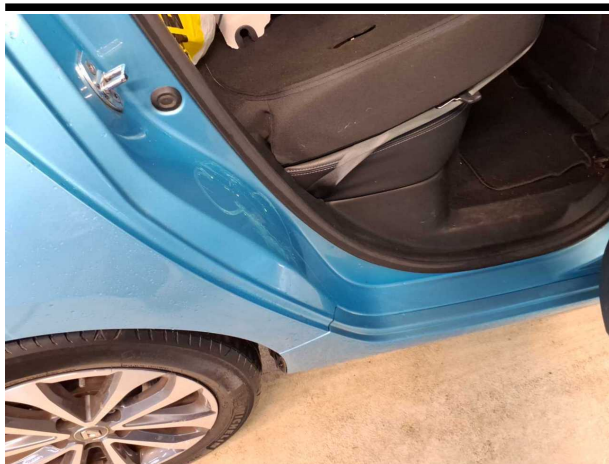
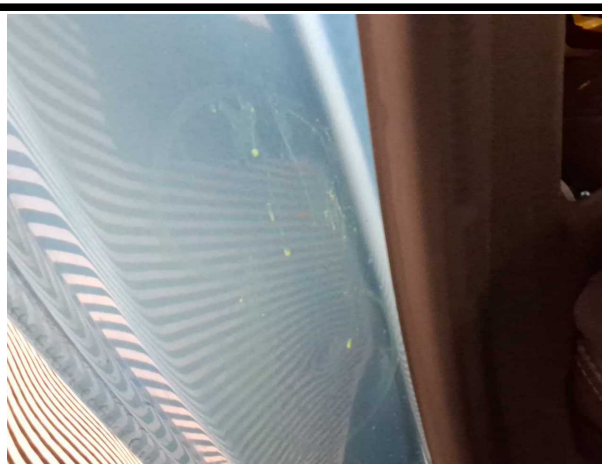
| Nr. | Bauteilgruppe | Beschreibung |
|---|---|---|
| 5 | Seitenwand rechts | Einstieg - Delle / Lackschaden - sanft instandsetzen |

**Beschädigung #5:** Seitenwand rechts: Einstieg - Delle / Lackschaden - sanft instandsetzen

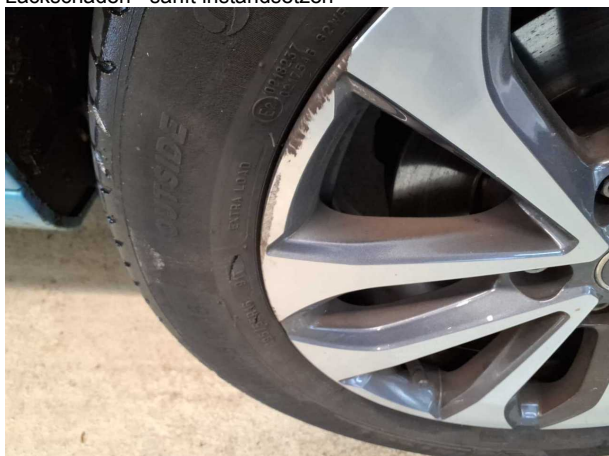
| Nr. | Bauteilgruppe | Beschreibung |
|---|---|---|
| 6 | Rad/Reifen | Leichtmetallfelge vorn rechts - verkratzt / verschürft - Wertminderung |

**Beschädigung #6:** Rad/Reifen: Leichtmetallfelge vorn rechts - verkratzt / verschürft - Wertminderung

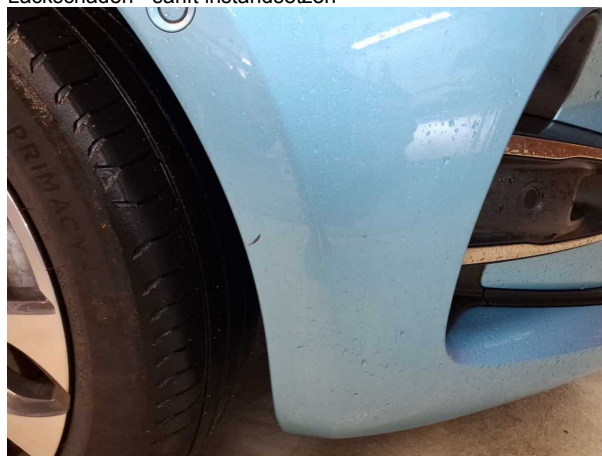
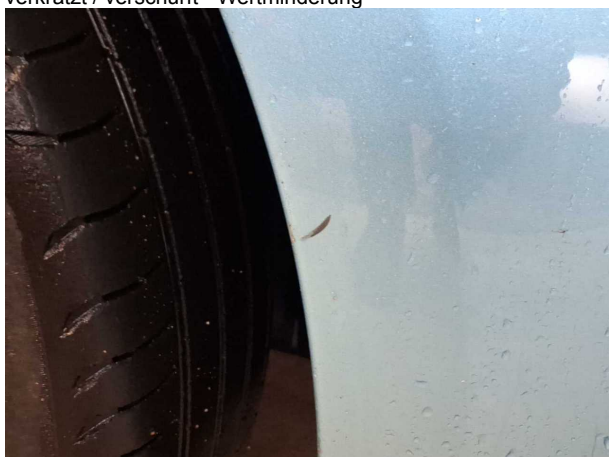
| Nr. | Bauteilgruppe | Beschreibung |
|---|---|---|
| 7 | Stoßfänger vorn | Stoßfänger vorn - verkratzt / verschürft - Smart Repair |

**Beschädigung #7:** Stossfänger vorn: Stossfänger vorn - verkratzt / verschürft - Smart Repair

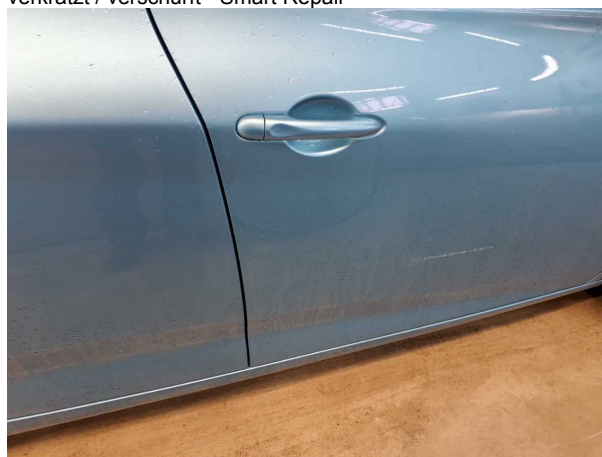
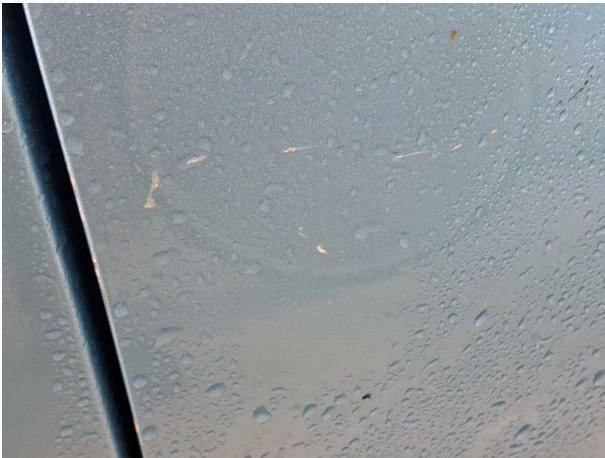
| Nr. | Bauteilgruppe | Beschreibung |
|---|---|---|
| 8 | Tür vorn rechts | Tür - verkratzt / verschürft - instandsetzen und lackieren |

**Beschädigung #8:** Tür vorn rechts: Tür - verkratzt / verschürft -  
instandsetzen und lackieren

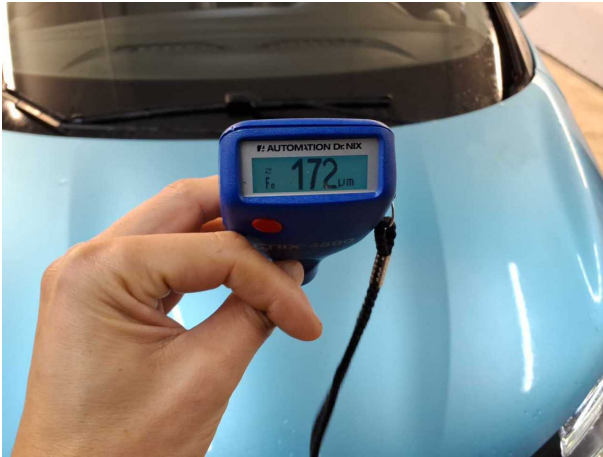
| Nr. | Ort |
|---|---|
| 1 | Motorhaube |

Lackwerte geprüft, n. i. O.

**Nachlackierung 1:** Motorhaube

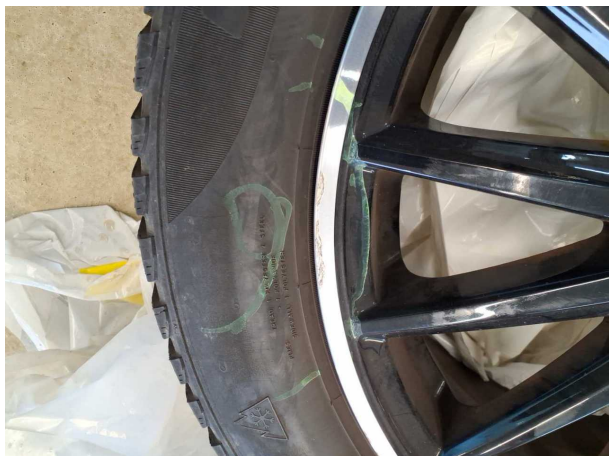
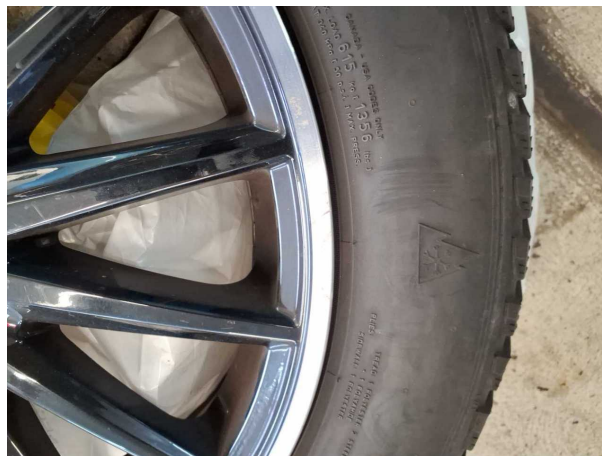
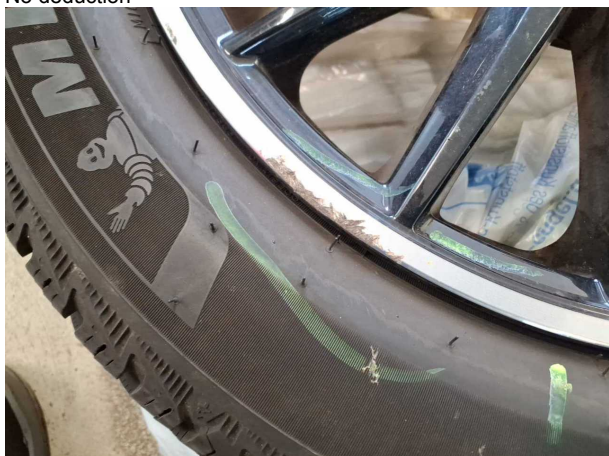
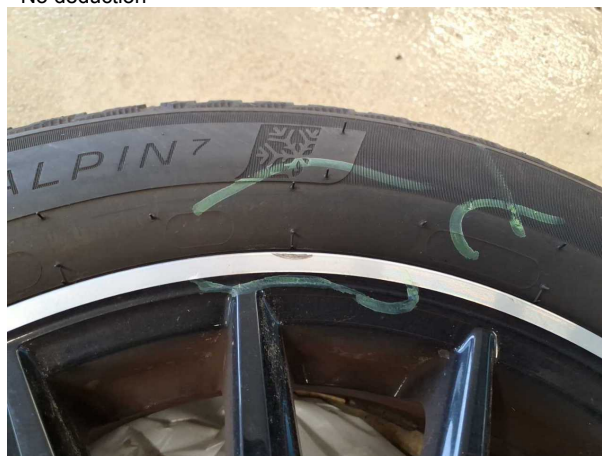
| No. | Component group | Description |
|---|---|---|
| 2 | 2nd wheel set | Alloy rim set - complete - Scratched - No deduction |

**Damage #2:** 2nd wheel set: Alloy rim set - complete - Scratched - No deduction

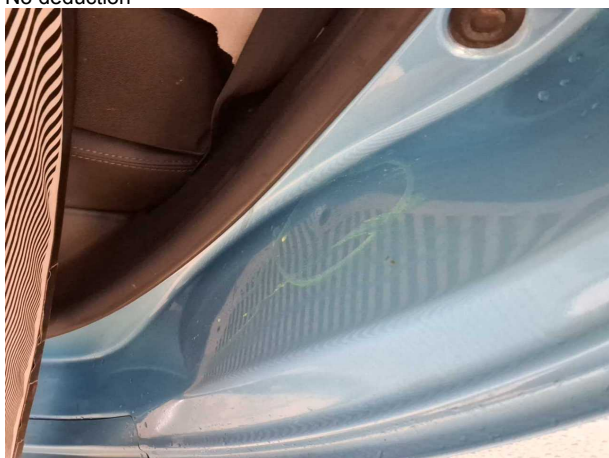
| No. | Component group | Description |
|---|---|---|
| 3 | Side panel - rear left side | Sill - dent(s) - Smooth repair work |

**Damage #3:** Side panel - rear left side: Sill - dent(s) - Smooth rep... work

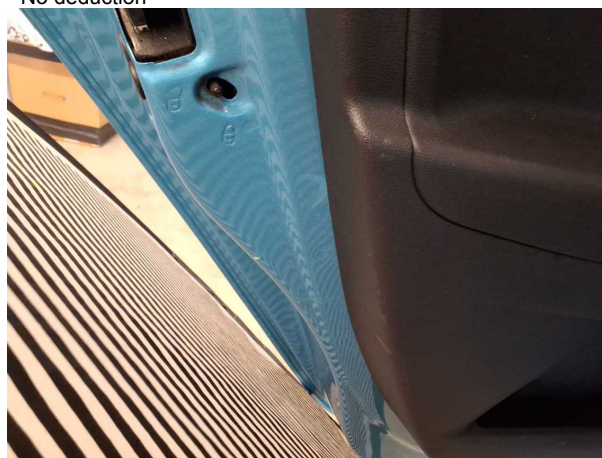
| No. | Component group | Description |
|---|---|---|
| 4 | Door - rear left side | Door - dent(s) - Smooth repair work |

**Damage #4:** Door - rear left side: Door - dent(s) - Smooth rep... work

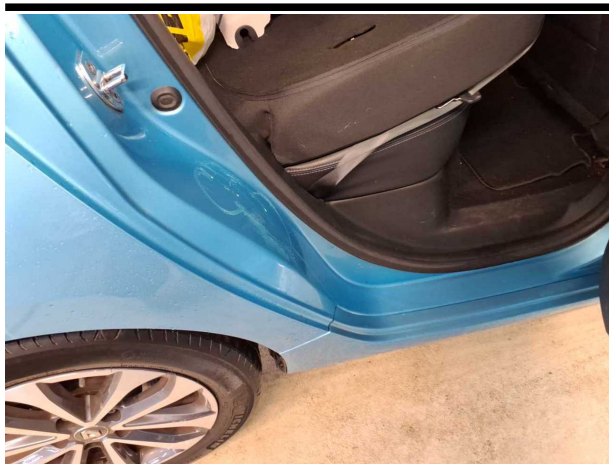
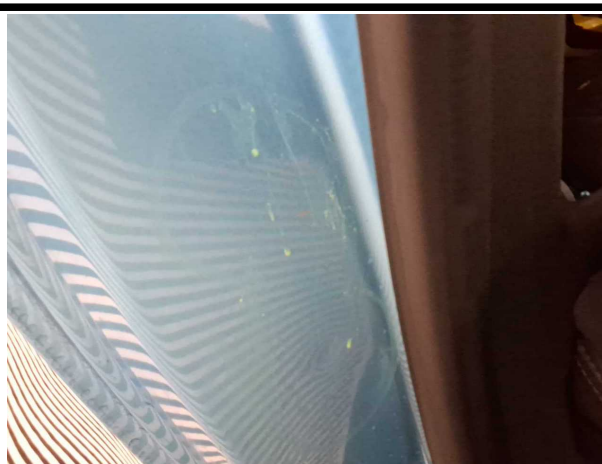
| No. | Component group | Description |
|---|---|---|
| 5 | Side panel - rear right side | Sill - Dent / paintcoat damage - Smooth repair work |

**Damage #5:** Side panel - rear right side: Sill - Dent / paintcoat damage - Smooth repair work

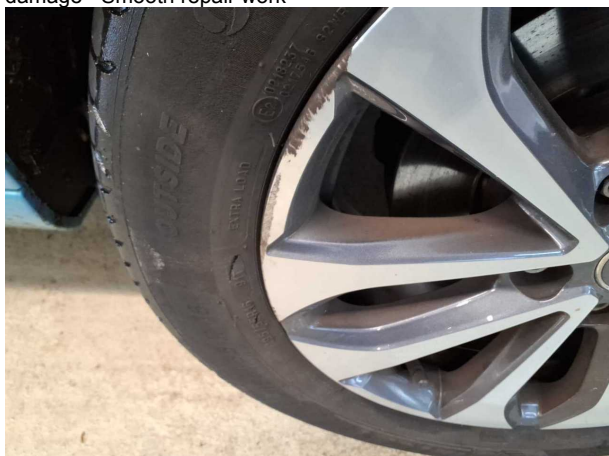
| No. | Component group | Description |
|---|---|---|
| 6 | Wheel / tyres | Alloy rim - front right side - Scratched - Loss in value |

**Damage #6:** Wheel / tyres: Alloy rim - front right side - Scratched - Loss in value

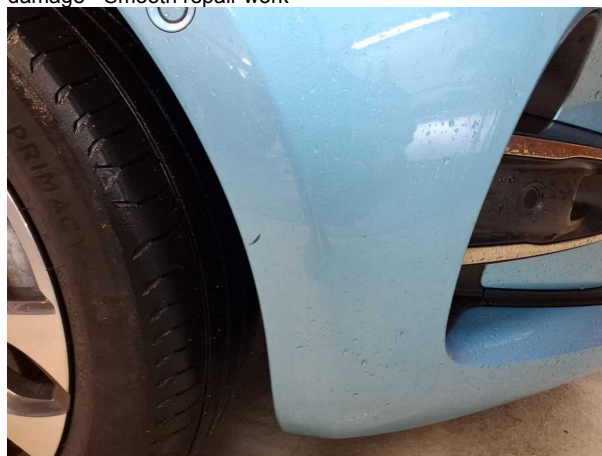
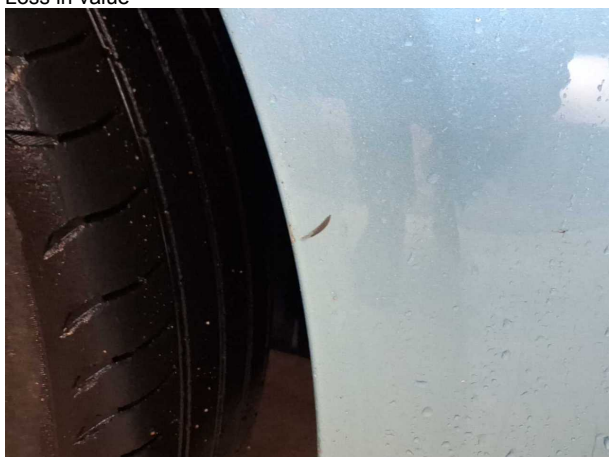
| No. | Component group | Description |
|---|---|---|
| 7 | Front bumper | Front bumper - Scratched - Smart repair |

**Damage #7:** Front bumper: Front bumper - Scratched - Smart repair

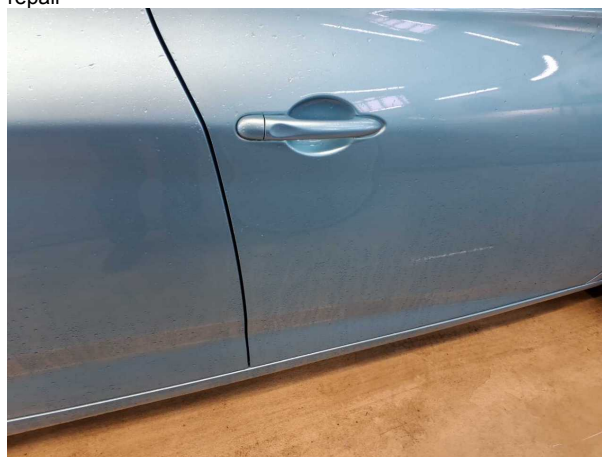
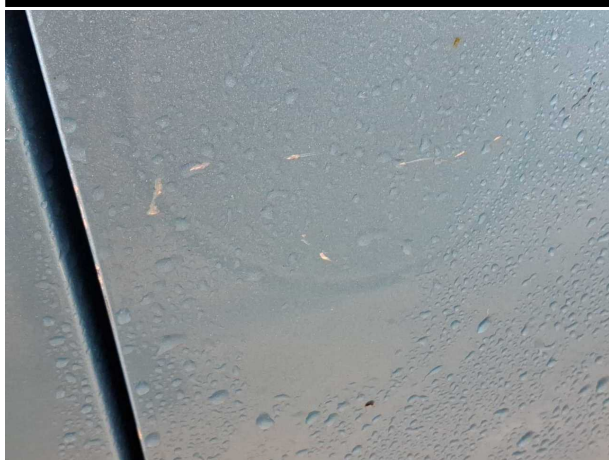
| No. | Component group | Description |
|---|---|---|
| 8 | Door - front right side | Door - Scratched - Repair and paint |

**Damage #8:** Door - front right side: Door - Scratched - Repair and paint

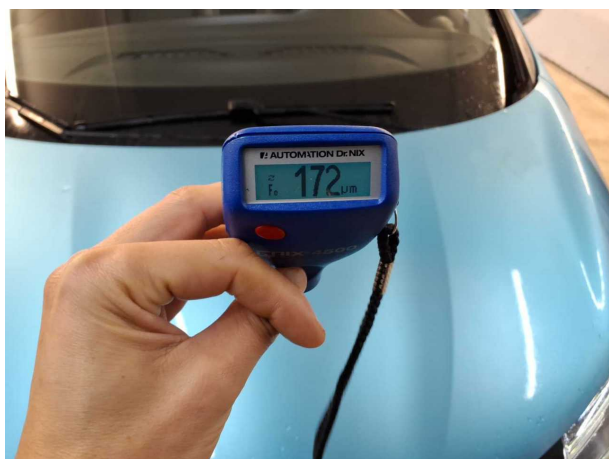
| No. | Location |
|---|---|
| 1 | Bonnet |

**Repainting 1:** Bonnet
