# Zustandsbericht/Minderwertgutachten-Leasing

| Typ / Verkaufsbez. | CLA 250 e Shooting Brake | Aufbauart | Kombi |
| Fahrzeug-Ident.-Nr. | W1K1186861N223749 | HSN / TSN | 2222 / ASY |

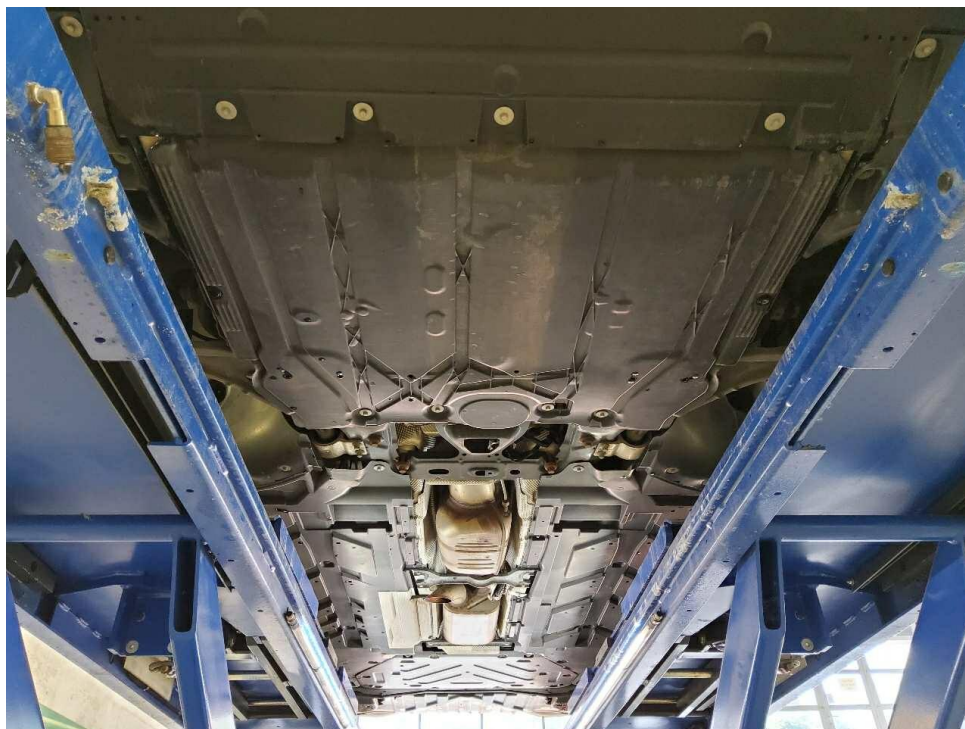
Bild 5 : Fahrzeugunterseite

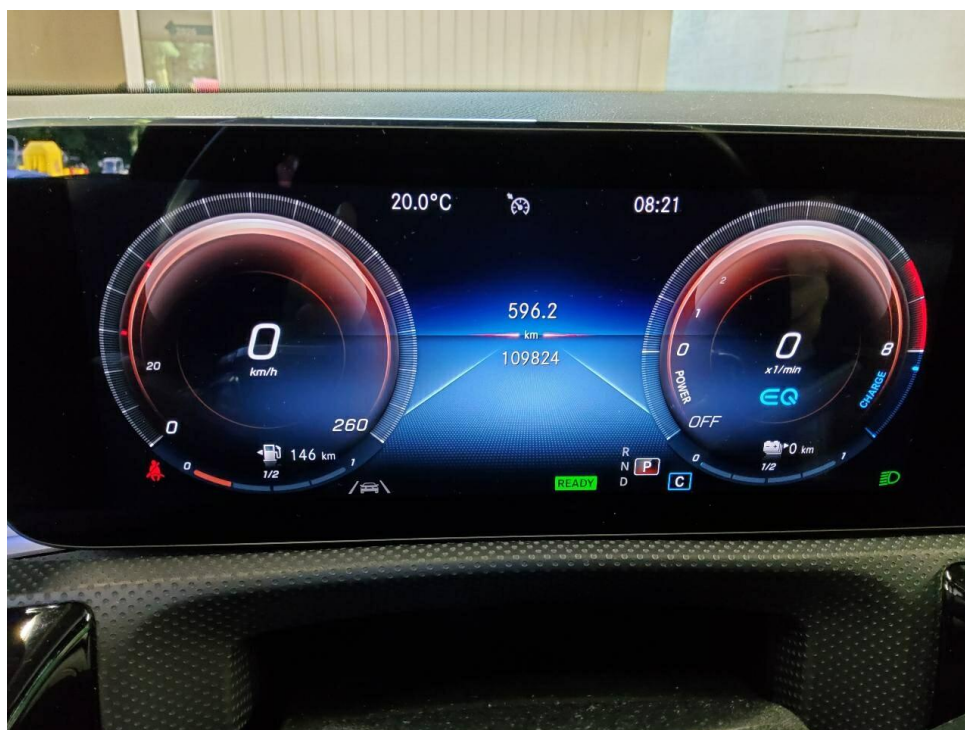
Bild 6 : Kombiinstrument (betriebsbereit) mit Km-Stand

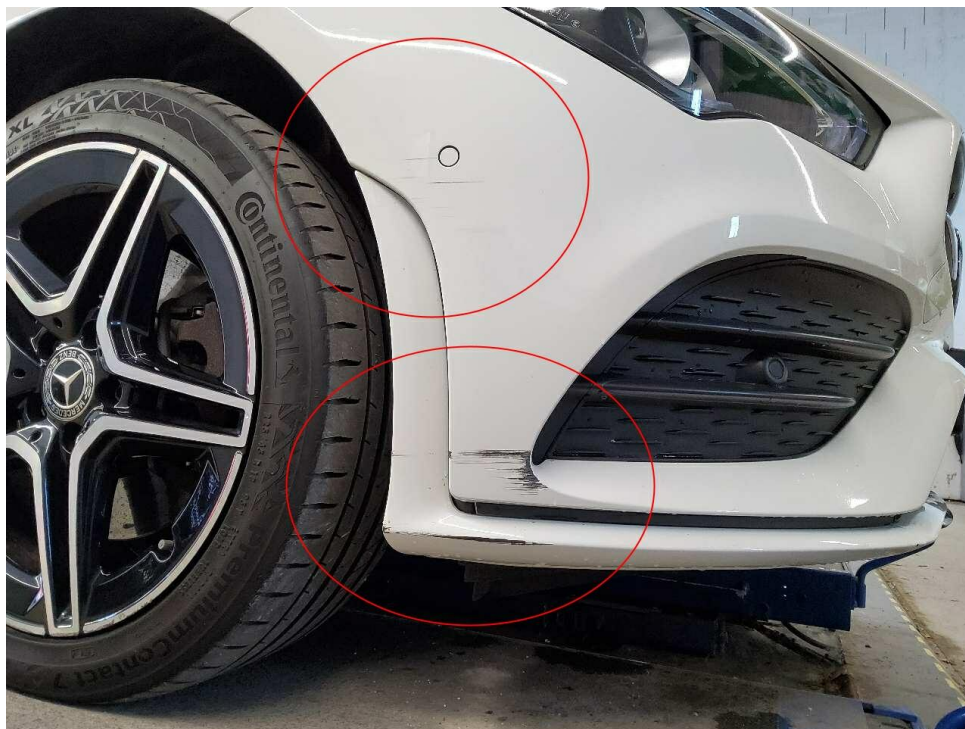
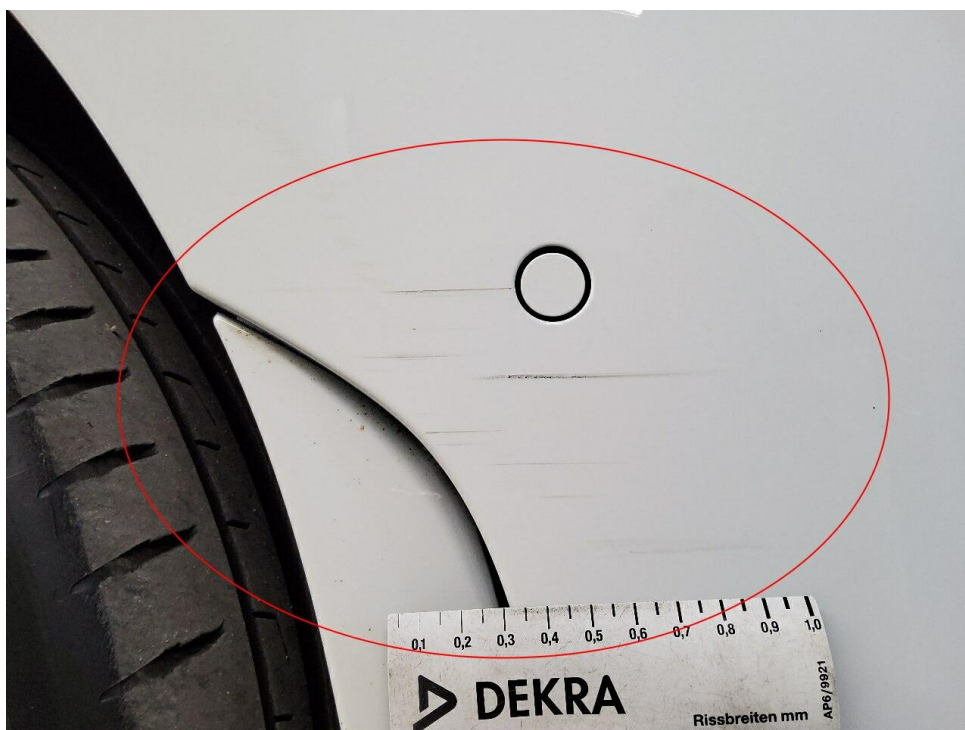
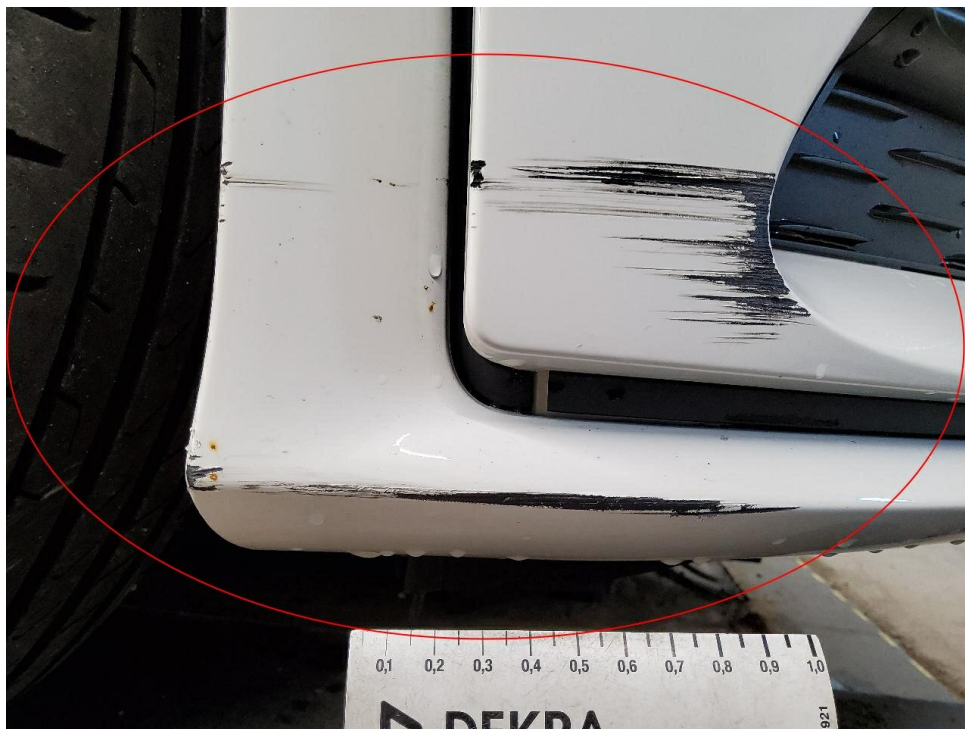
Bild 17 : Schaden Stoßfänger vorne rechts

Bild 18 : Schaden Stoßfänger vorne rechts

Bild 19 : Schaden Stoßfänger vorne rechts

1. Schaden Stoßfänger vorne rechts, (Bild 17, 18, 19)
2. Tür hinten rechts, eingedellt, verschrammt, instandsetzen (Bild 20, 21, 22, 23)
3. Tür hinten rechts, Einstieg, eingedellt, verschrammt, smart repair (Bild 24)
4. Tür vorne links, Einstieg, mehrfach eingedellt, verschrammt, smart repair (Bild 29, 30)
5. LM-Felge vorne rechts (Sommer), glanzgedreht, verschrammt, erneuern

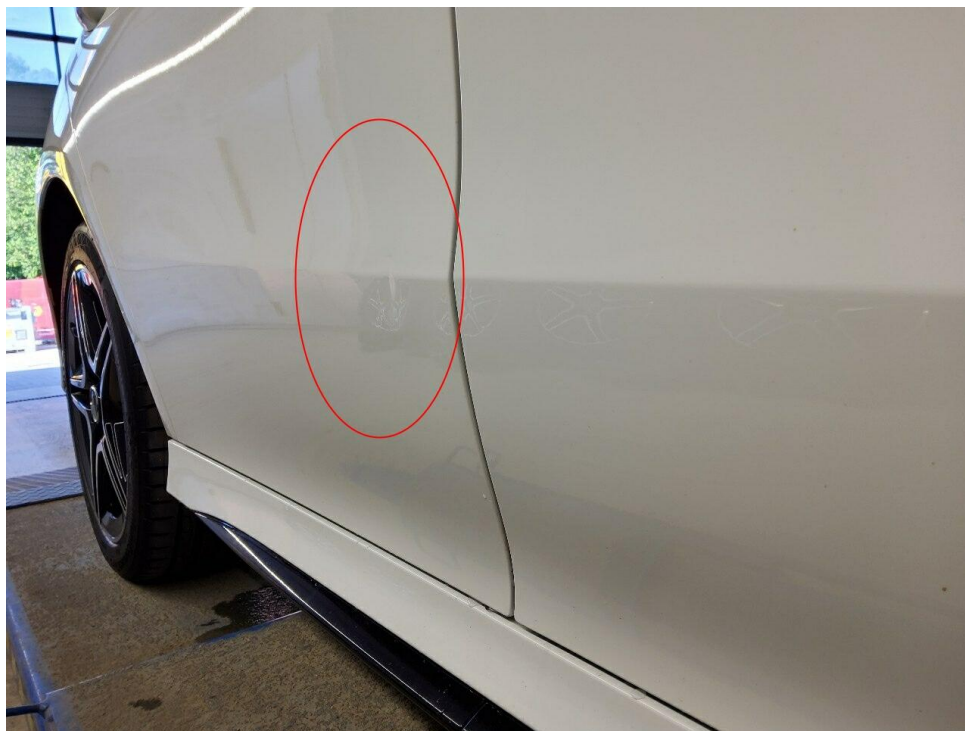
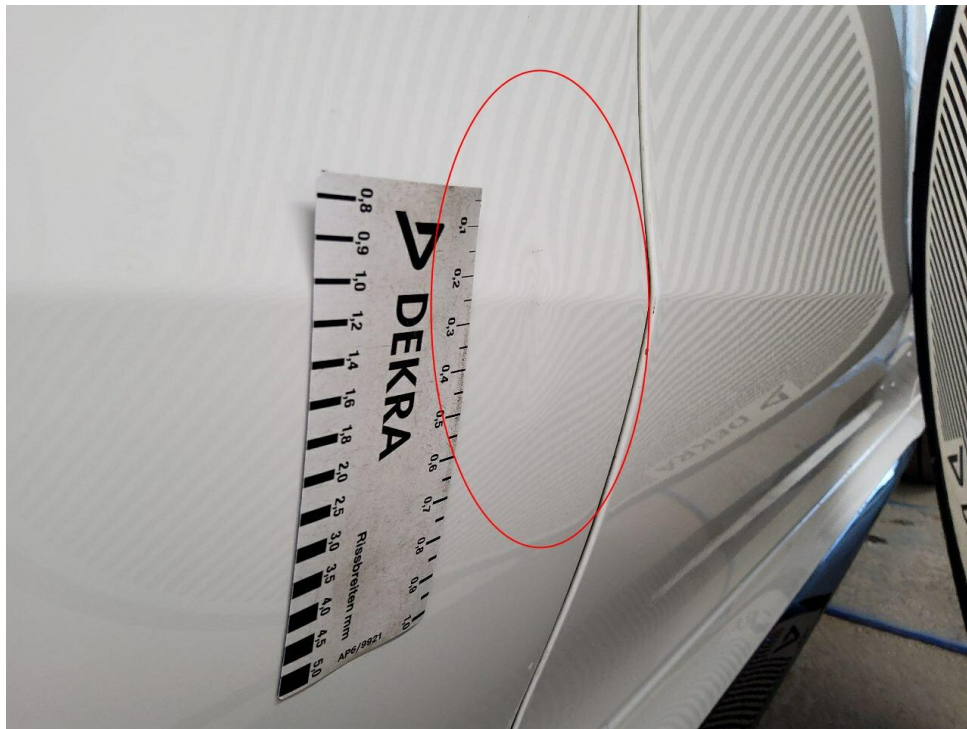
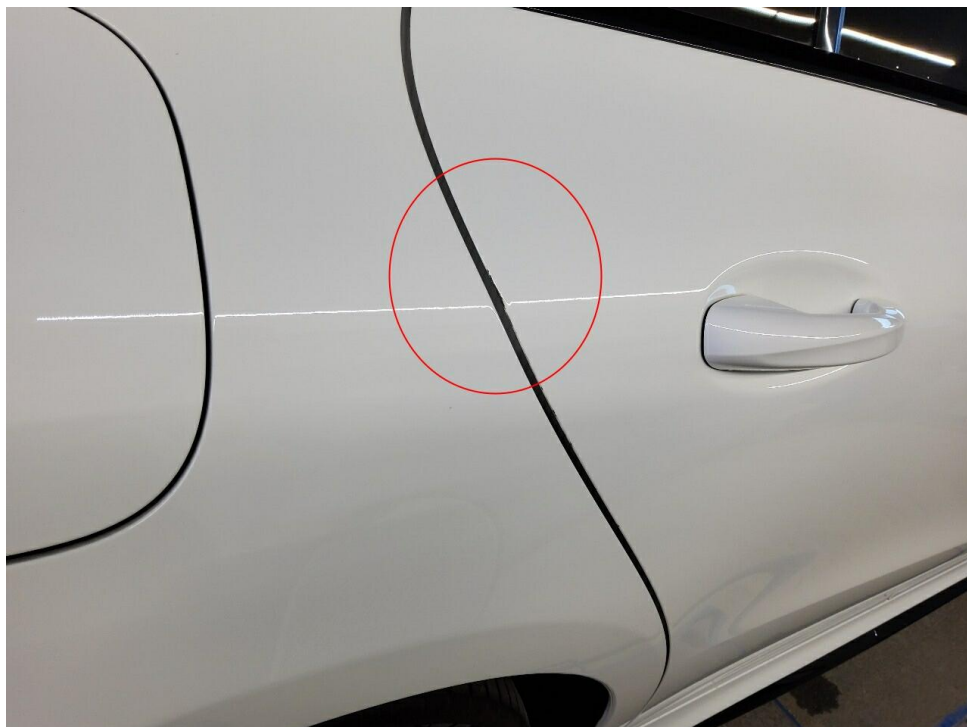
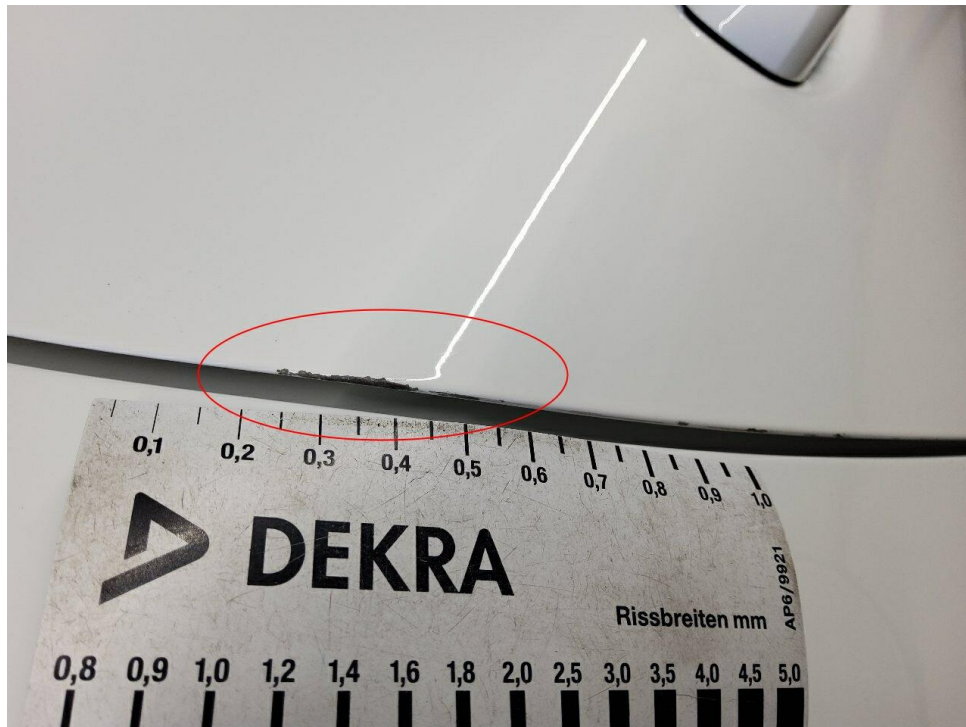
Bild 20 : Tür hinten rechts, eingedellt, verschrammt

Bild 21 : Tür hinten rechts, eingedellt, verschrammt

Bild 22 : Tür hinten rechts, eingedellt, verschrammt

Bild 23 : Tür hinten rechts, eingedellt, verschrammt

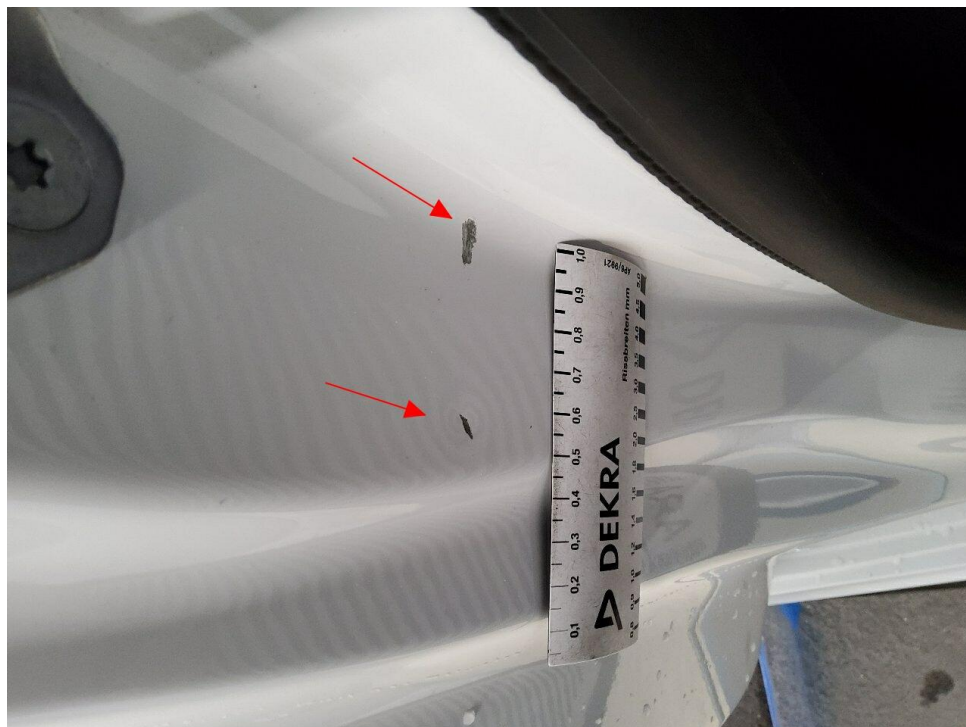
Bild 24 : Tür hinten rechts, Einstieg, eingedellt, verschrammt

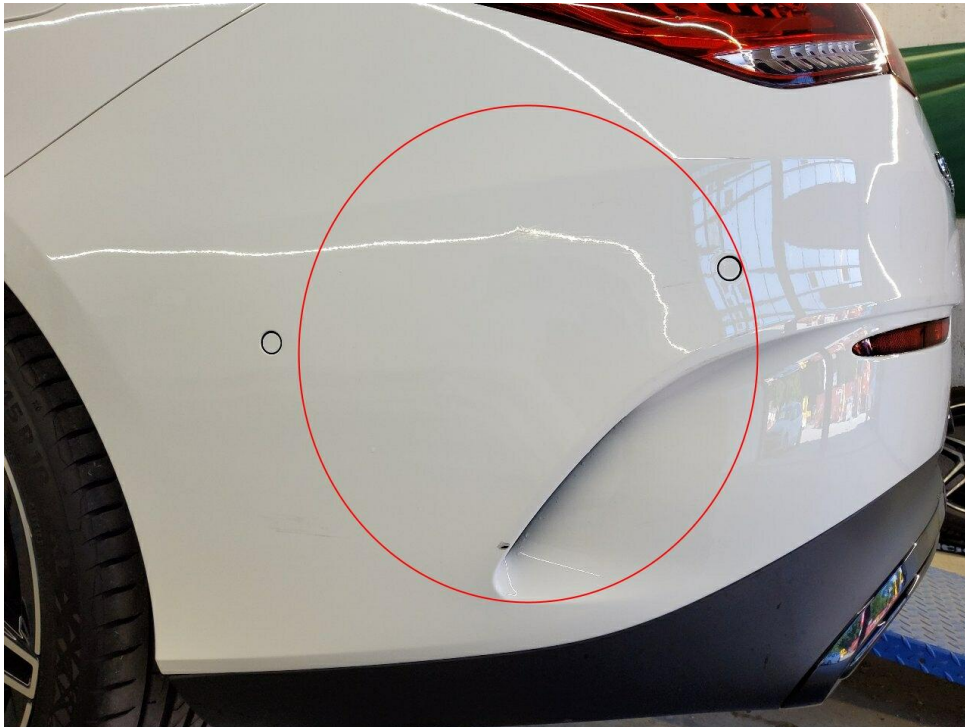
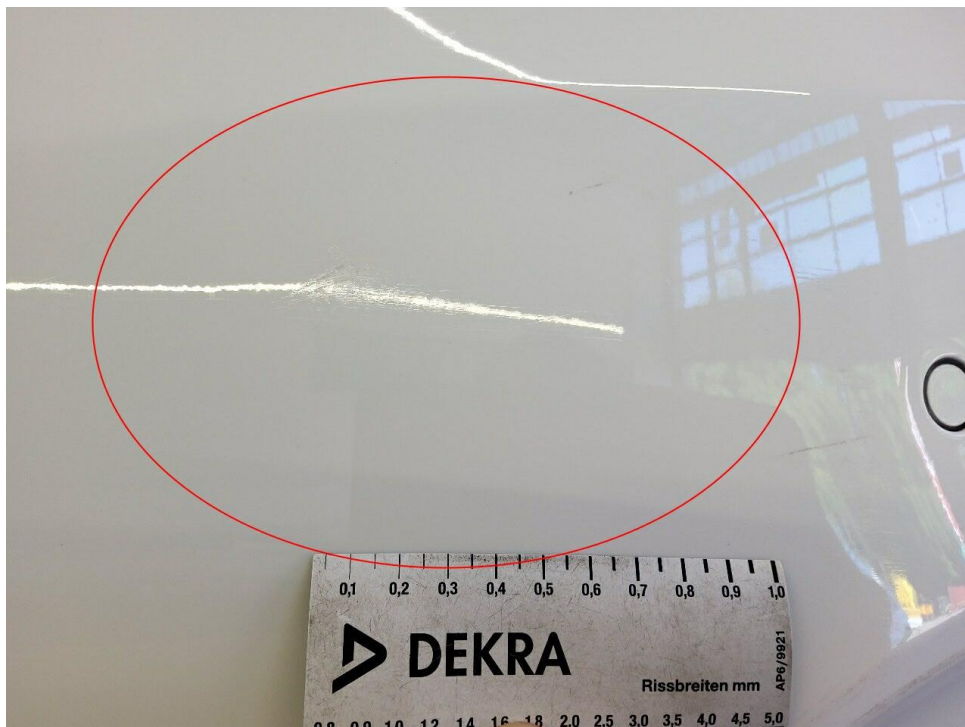
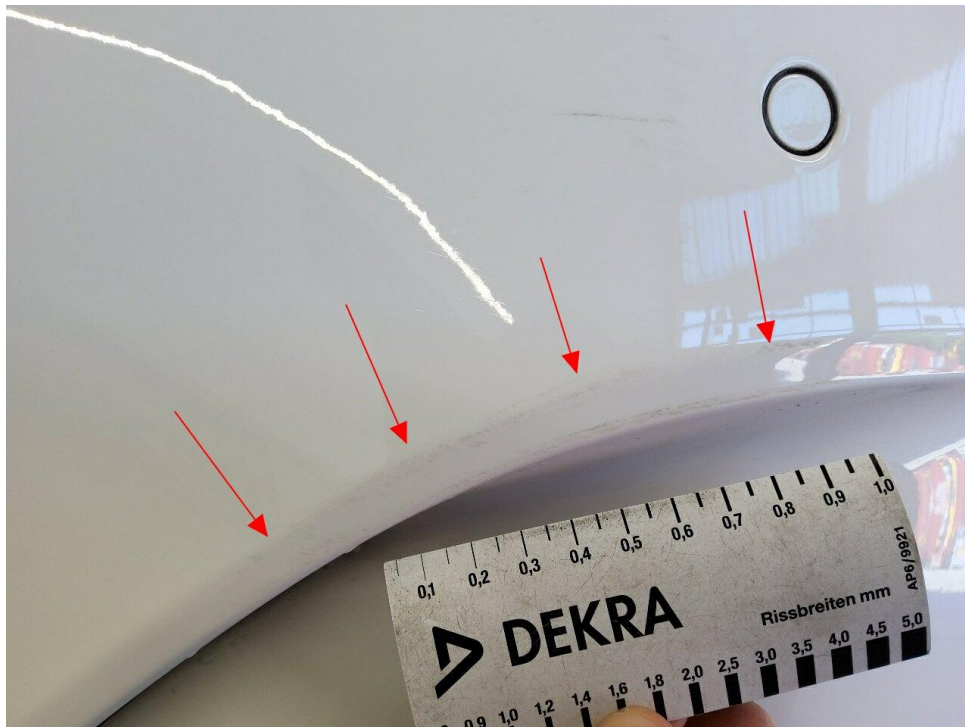
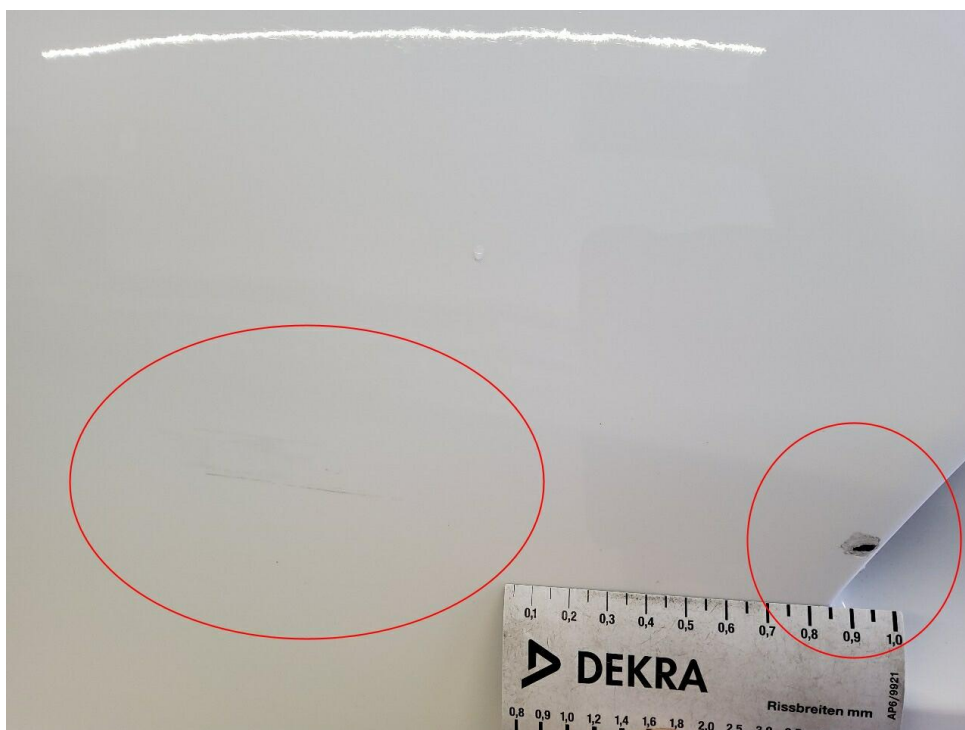
Bild 25 : Stoßfänger hinten, Lackierung, verschrämmt

Bild 26 : Stoßfänger hinten, Lackierung, verschrämmt

Bild 27 : Stoßfänger hinten, Lackierung, verschrammt

Bild 28 : Stoßfänger hinten, Lackierung, verschrammt

- (Bild 31, 32)
6. LM-Felge hinten rechts (Sommer),  
glanzgedreht, verschrammt, erneuern  
(Bild 33, 34)
  7. LM-Felge vorne links (Winter),  
glanzgedreht, verschrammt, erneuern  
(Bild 35)
  8. LM-Felge hinten links (Winter),  
glanzgedreht, verschrammt, erneuern  
(Bild 36)
  9. LM-Felge hinten rechts (Winter),  
glanzgedreht, verschrammt, erneuern  
(Bild 37, 38)
  10. Stoßfänger hinten Lackierung,  
verschrammt, lackieren mit  
Lackaufbau

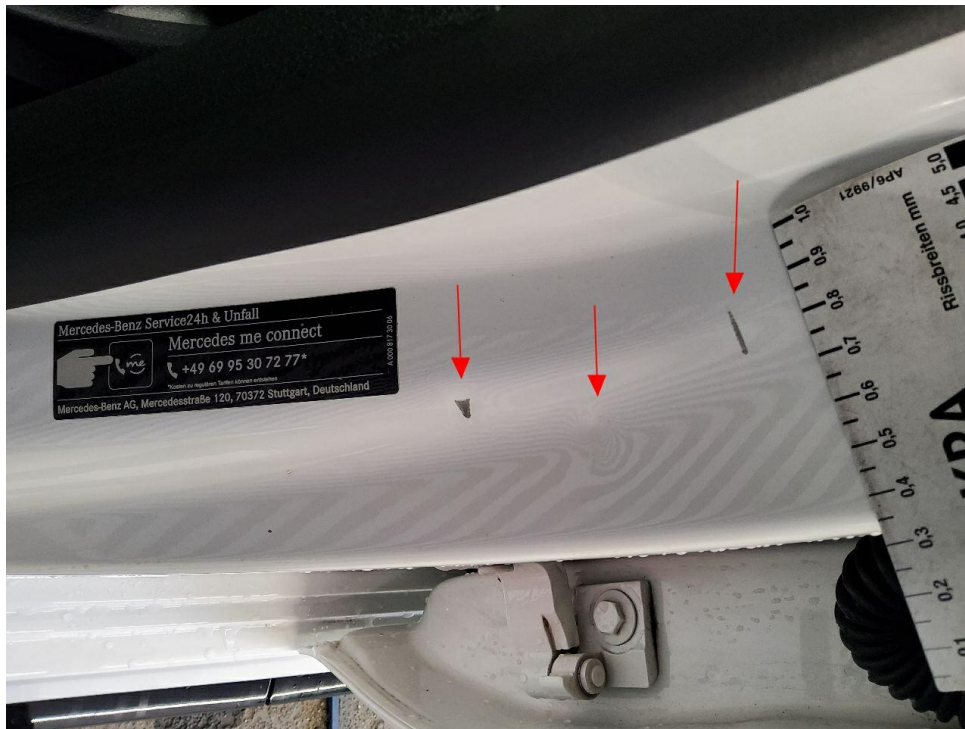
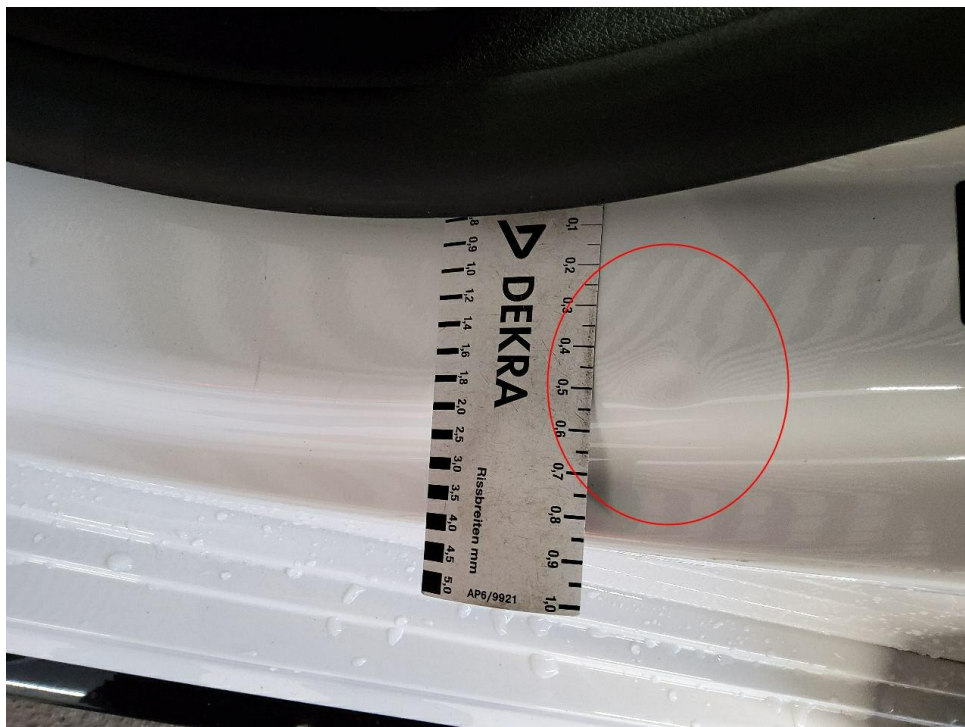
Bild 29 : Tür vorne links, Einstieg, mehrfach eingedellt, verschrammt

Bild 30 : Tür vorne links, Einstieg, mehrfach eingedellt, verschrammt

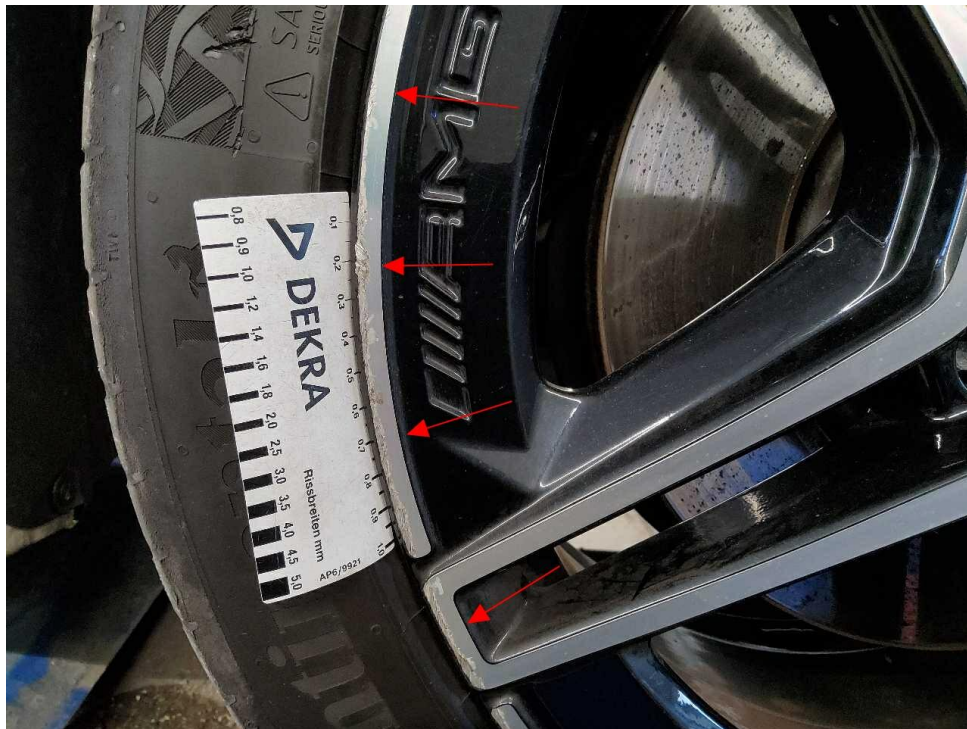
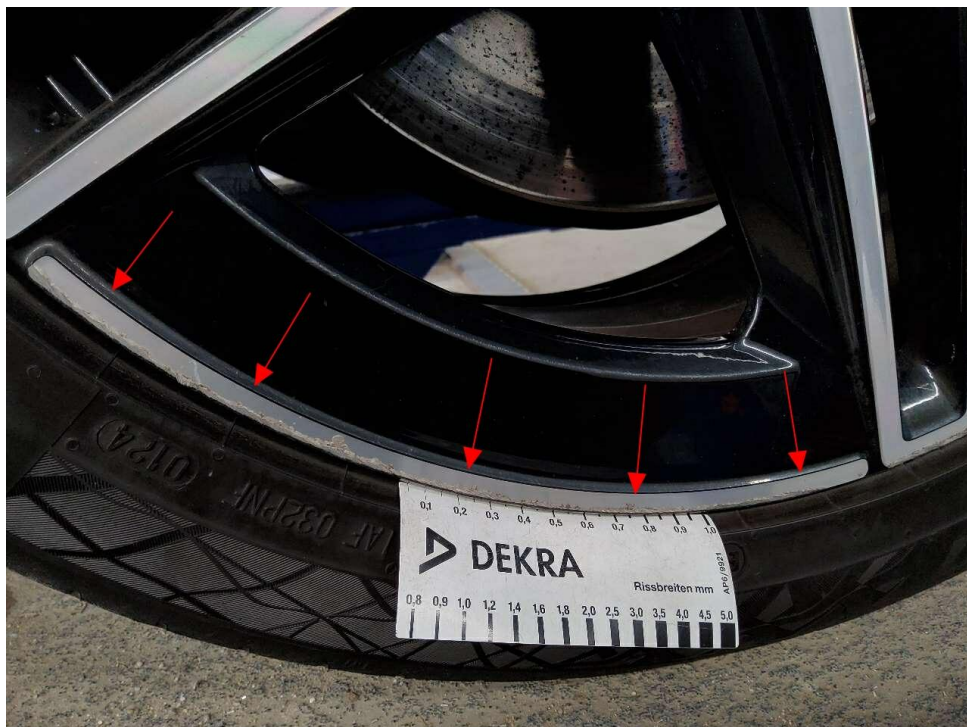
Bild 31 : LM-Felge vorne rechts (Sommer), glanzgedreht, verschrammt

Bild 32 : LM-Felge vorne rechts (Sommer), glanzgedreht, verschrammt

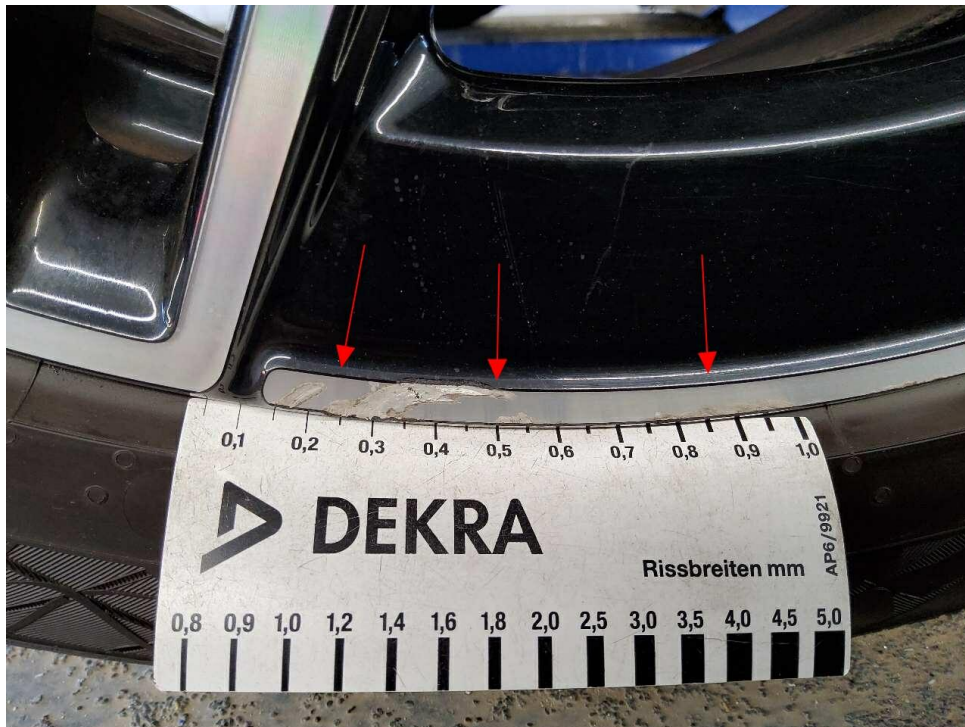
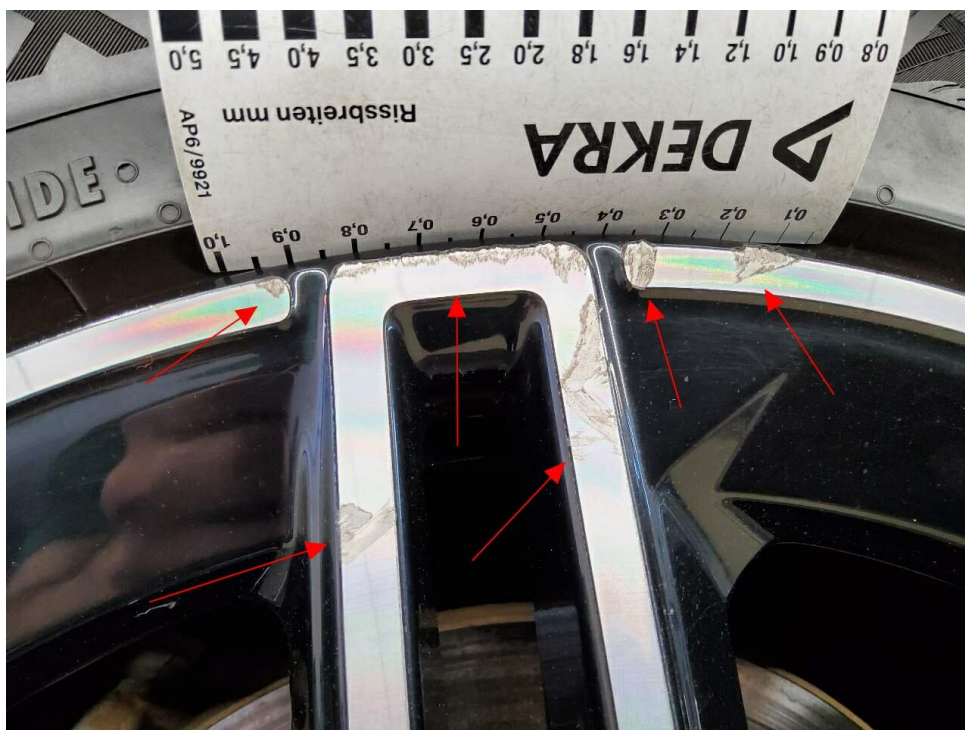
Bild 33 : LM-Felge hinten rechts (Sommer), glanzgedreht, verschrammt

Bild 34 : LM-Felge hinten rechts (Sommer), glanzgedreht, verschrammt

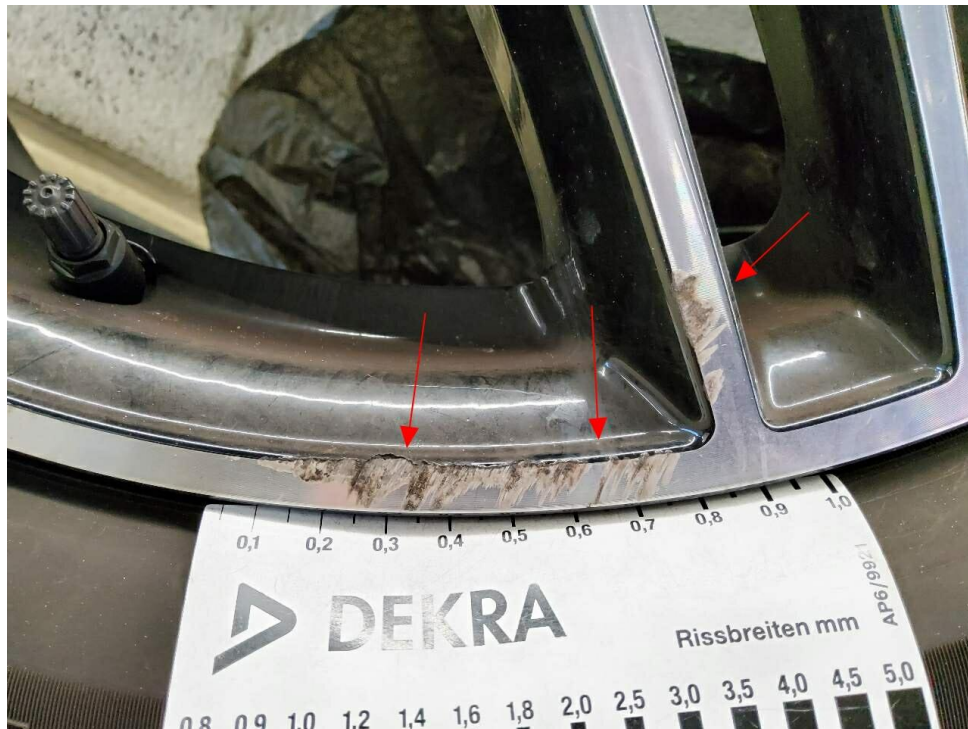
Bild 35 : LM-Felge vorne links (Winter), glanzgedreht, verschrammt

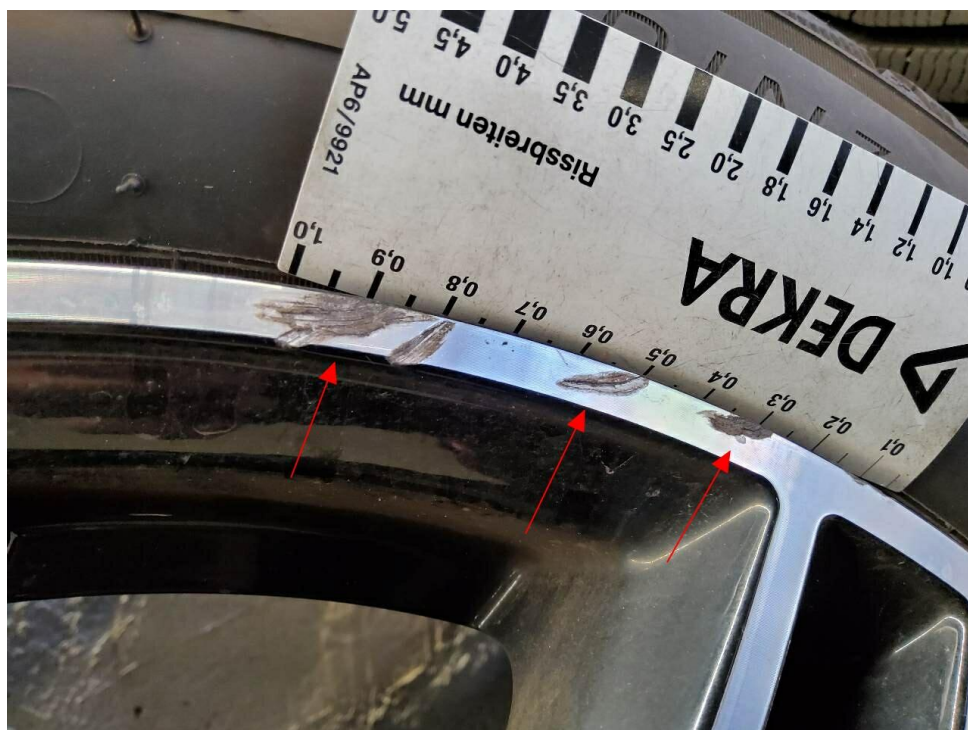
Bild 36 : LM-Felge hinten links (Winter), glanzgedreht, verschrammt

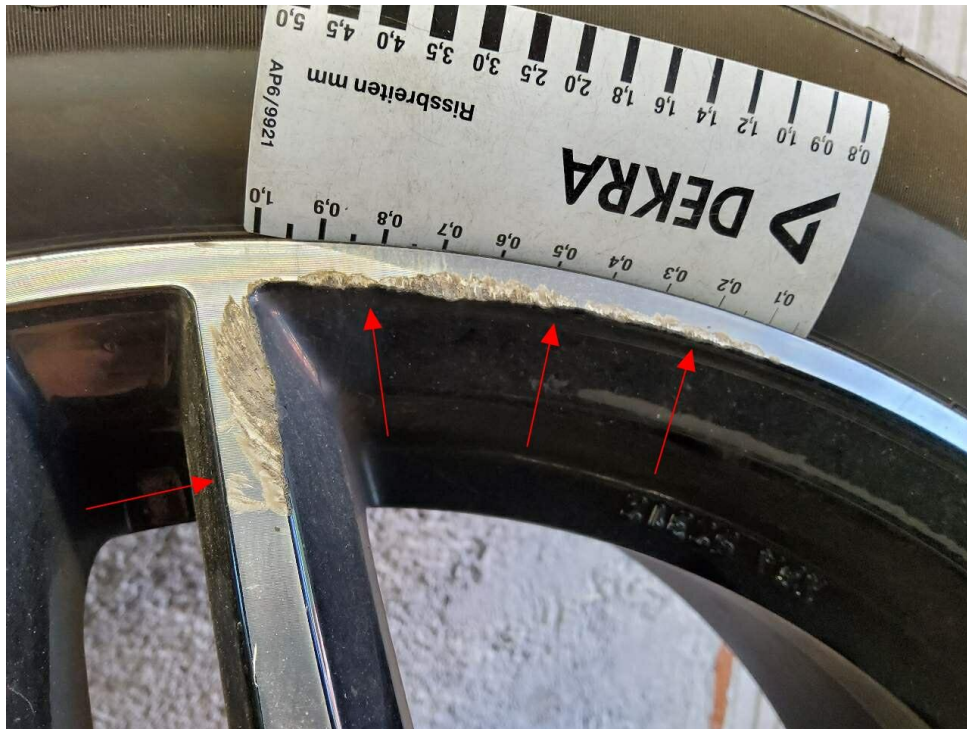
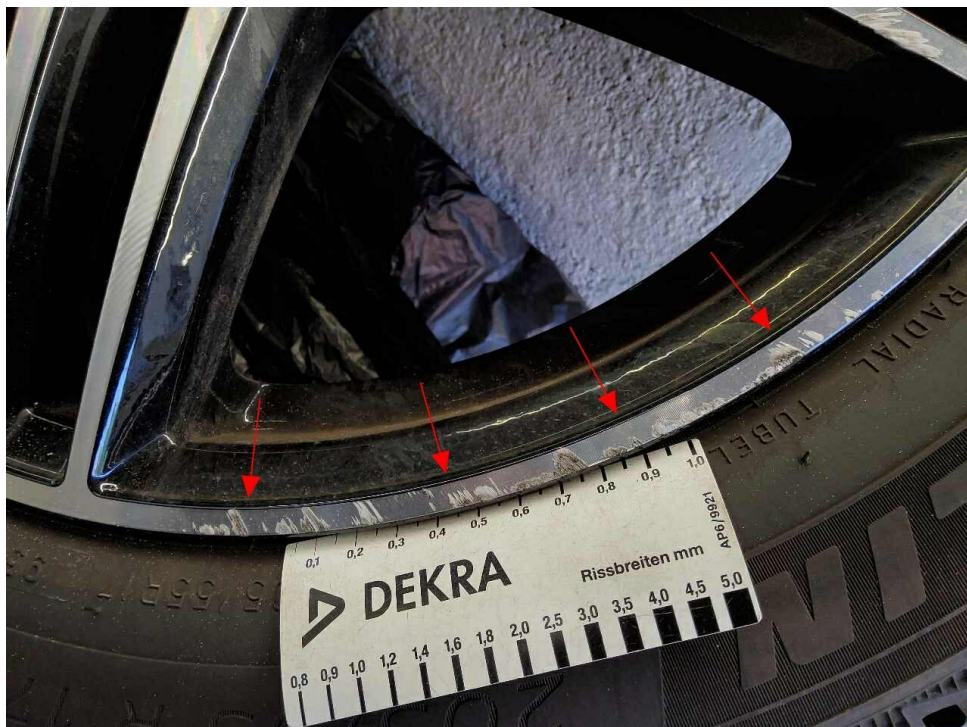
Bild 37 : LM-Felge hinten rechts (Winter), glanzgedreht, verschrammt

Bild 38 : LM-Felge hinten rechts (Winter), glanzgedreht, verschrammt
