EG-ÜBEREINSTIMMUNGSBESCHEINIGUNG  
VOLLSTÄNDIGE FAHRZEUGE

# Zustandsbericht/Minderwertgutachten-Leasing

| Hersteller | OPEL | Typ / Verkaufsbez. | Crossland 1.2 Automatik Elegance Paket |

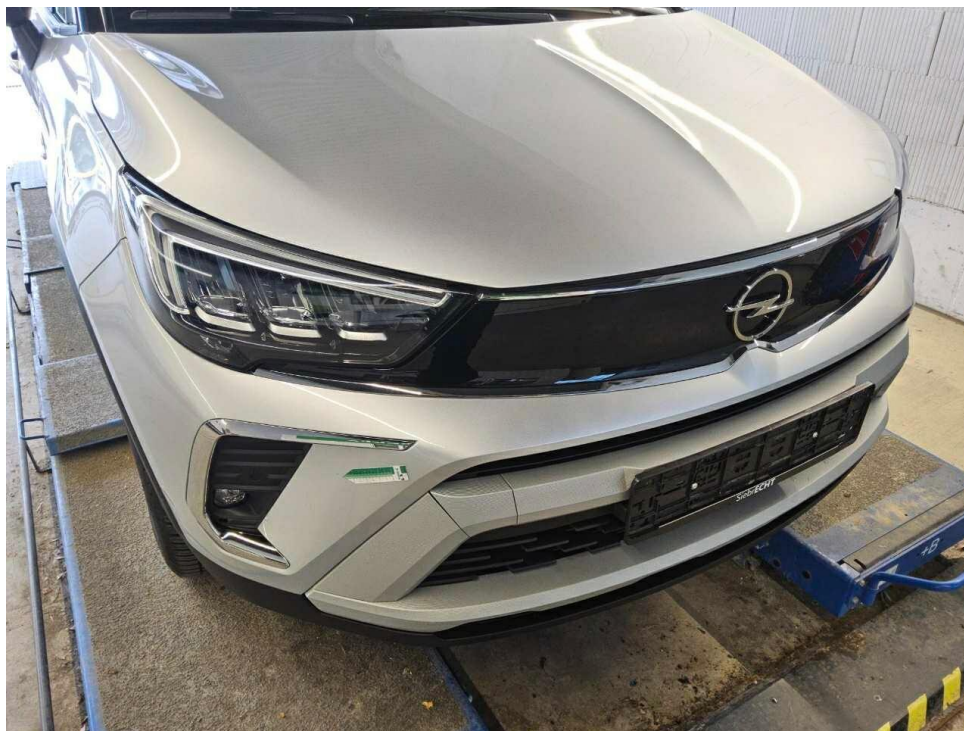
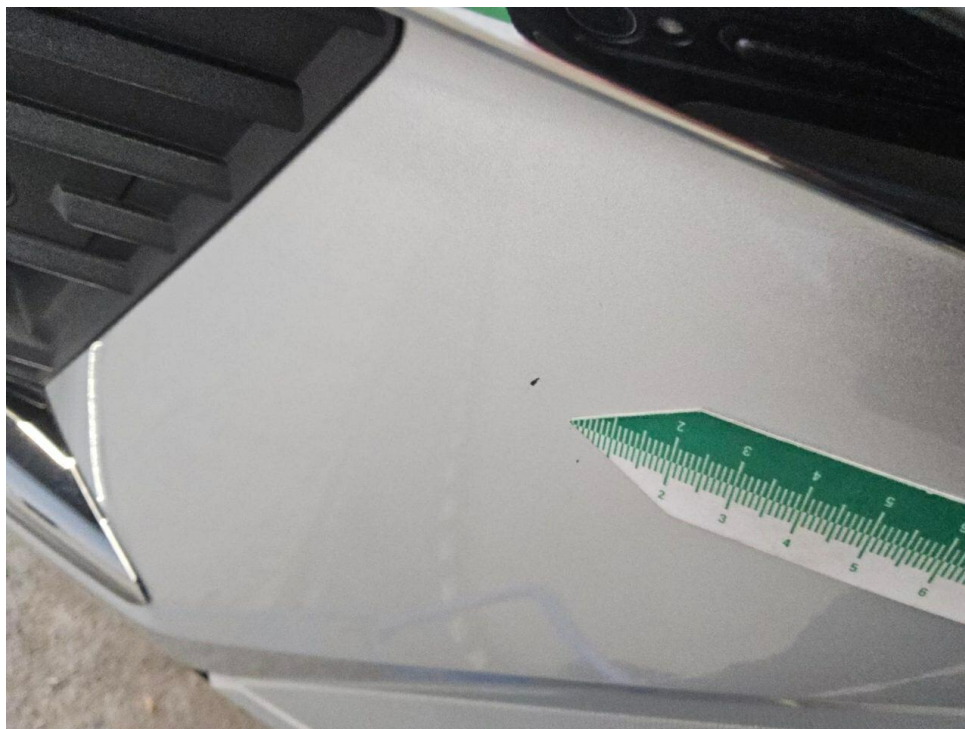
Bild 14 : Stoßfänger vorne Lackierung, Steinschlag, Gebrauchsspur

Bild 15 : Stoßfänger vorne Lackierung, Steinschlag, Gebrauchsspur

Frontscheibe, Steinschlag, Gebrauchsspur  
(Bild 16, 17)  
Stoßfänger vorne Lackierung, Steinschlag,  
Gebrauchsspur (Bild 14, 15)  
Tür hinten rechts, eingedellt, Gebrauchsspur  
(Bild 20, 21)

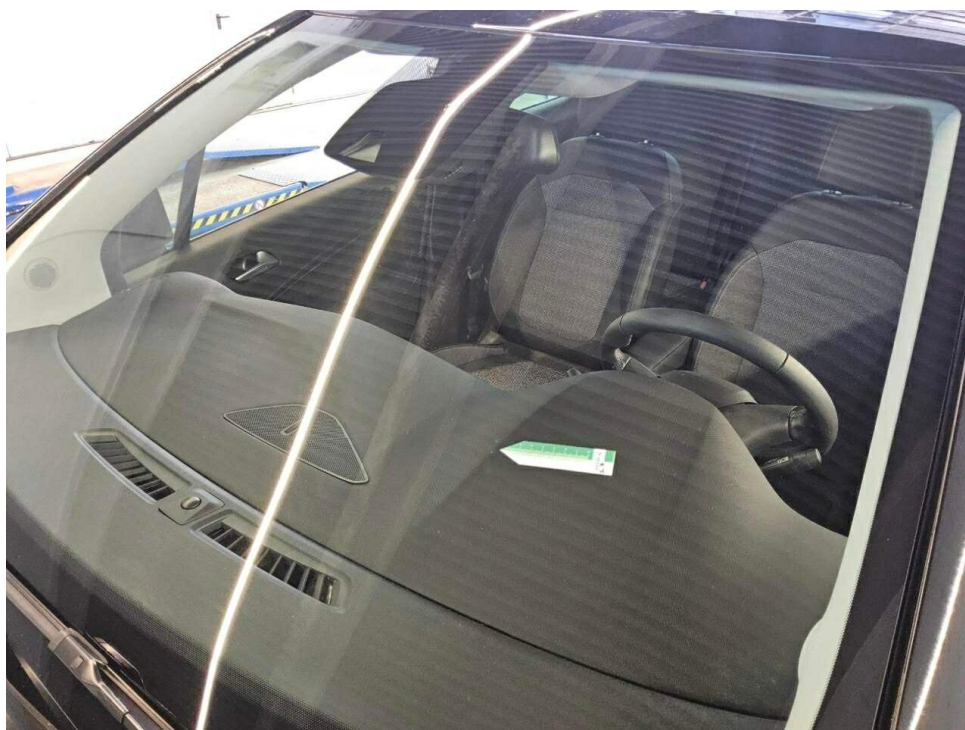
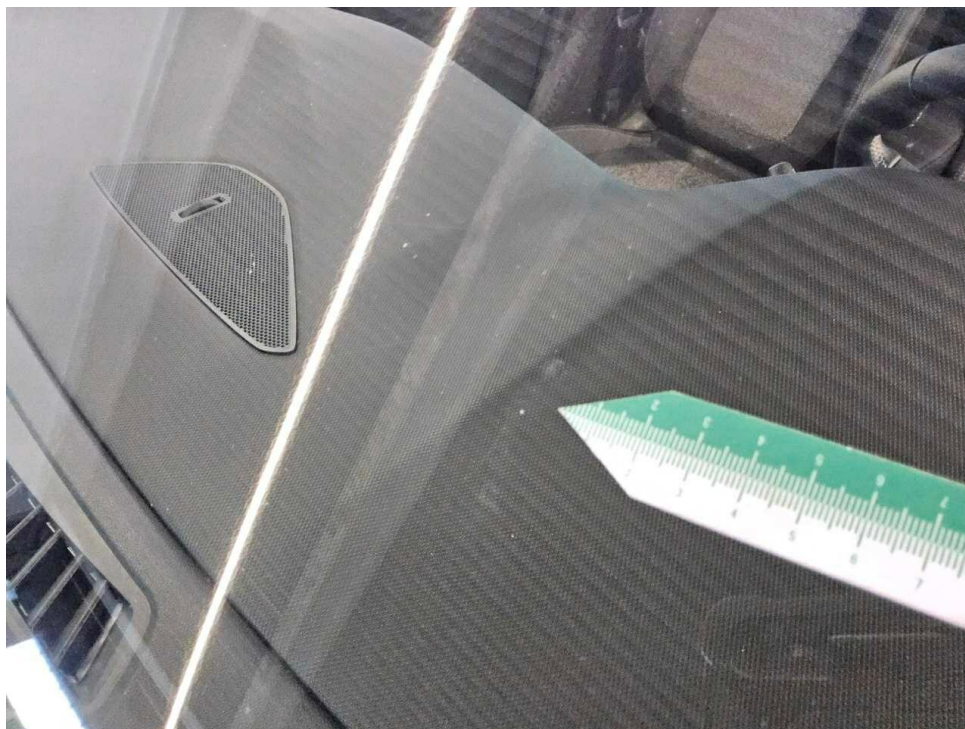
Bild 16 : Frontscheibe, Steinschlag, Gebrauchsspur

Bild 17 : Frontscheibe, Steinschlag, Gebrauchsspur

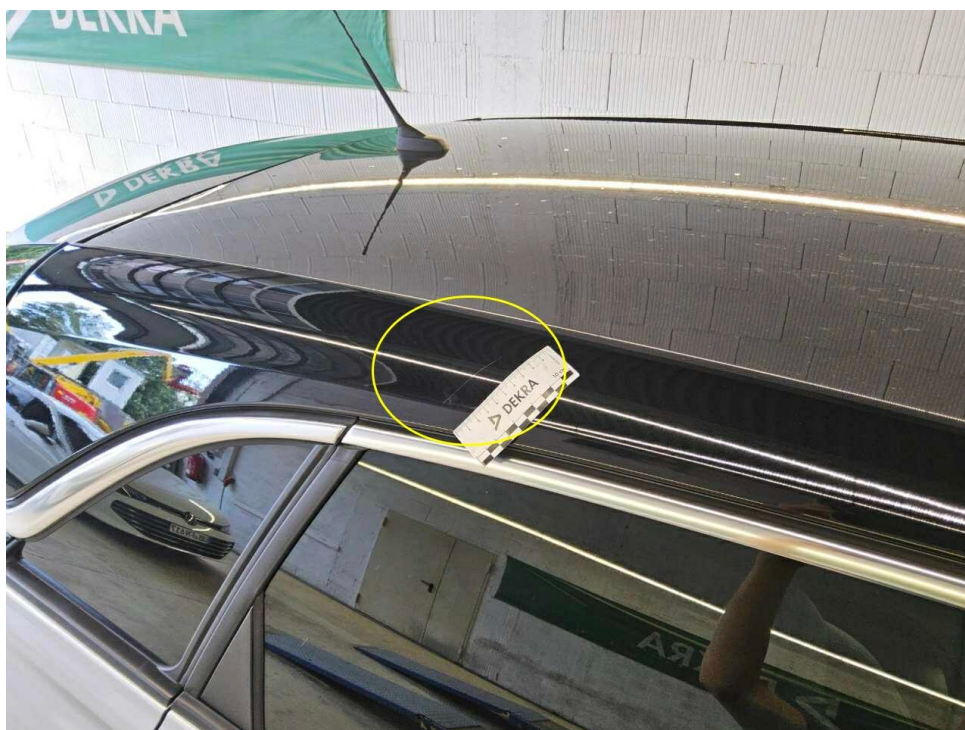
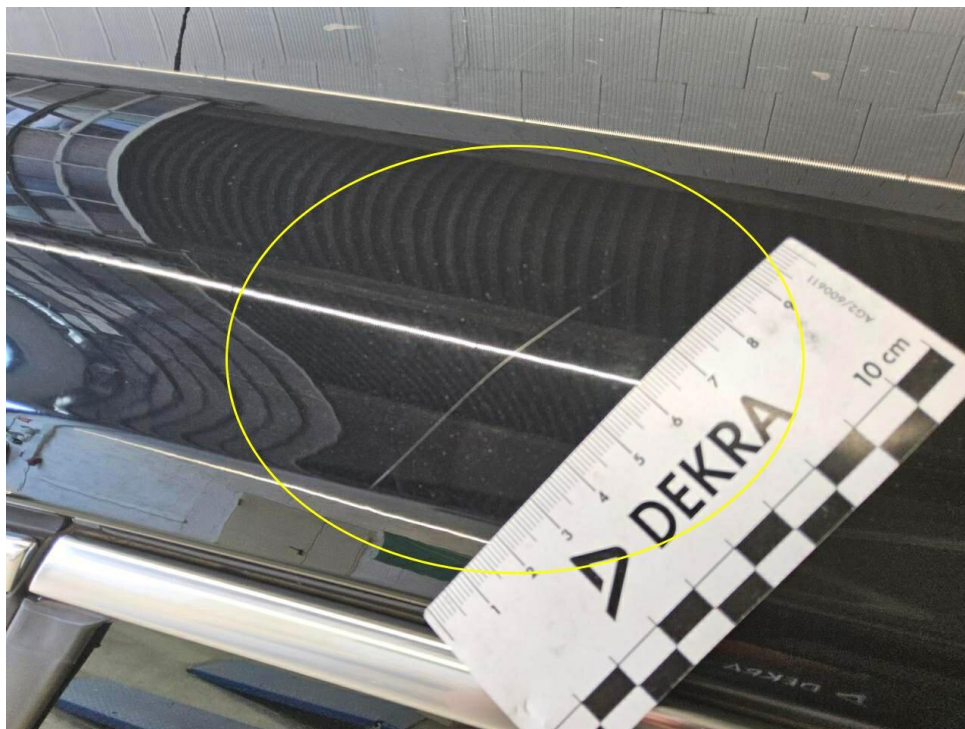
Bild 18 : Dachrahmen rechts Lackierung, zerkratzt, lackieren mit Lackaufbau

Bild 19 : Dachrahmen rechts Lackierung, zerkratzt, lackieren mit Lackaufbau

1. Dachrahmen rechts Lackierung,  
zerkratzt, lackieren mit Lackaufbau  
(Bild 18, 19)

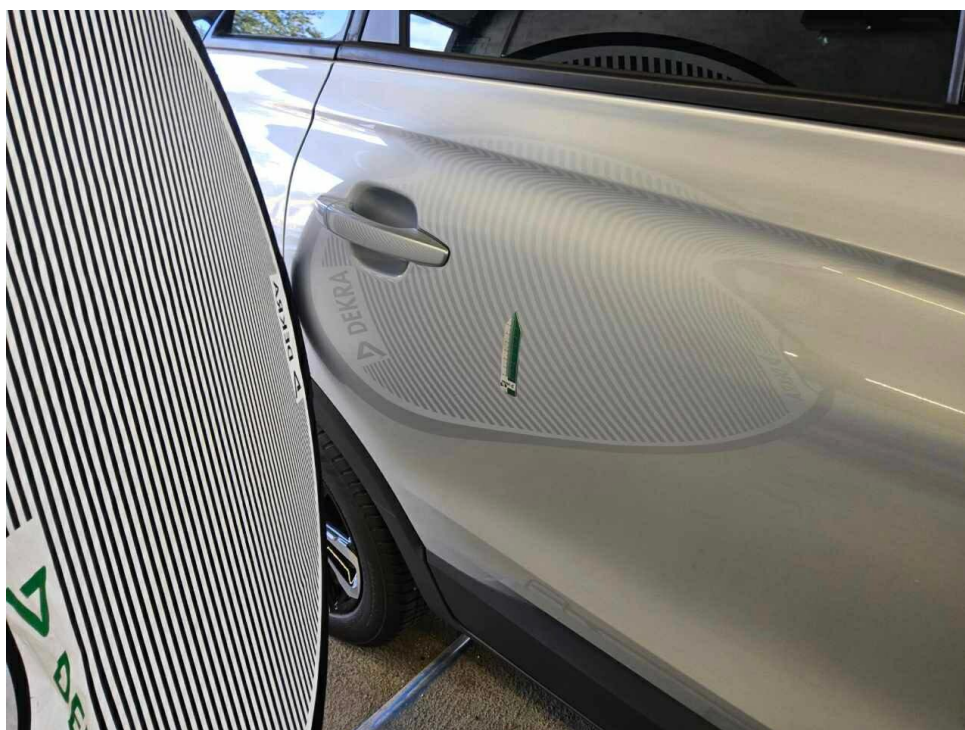
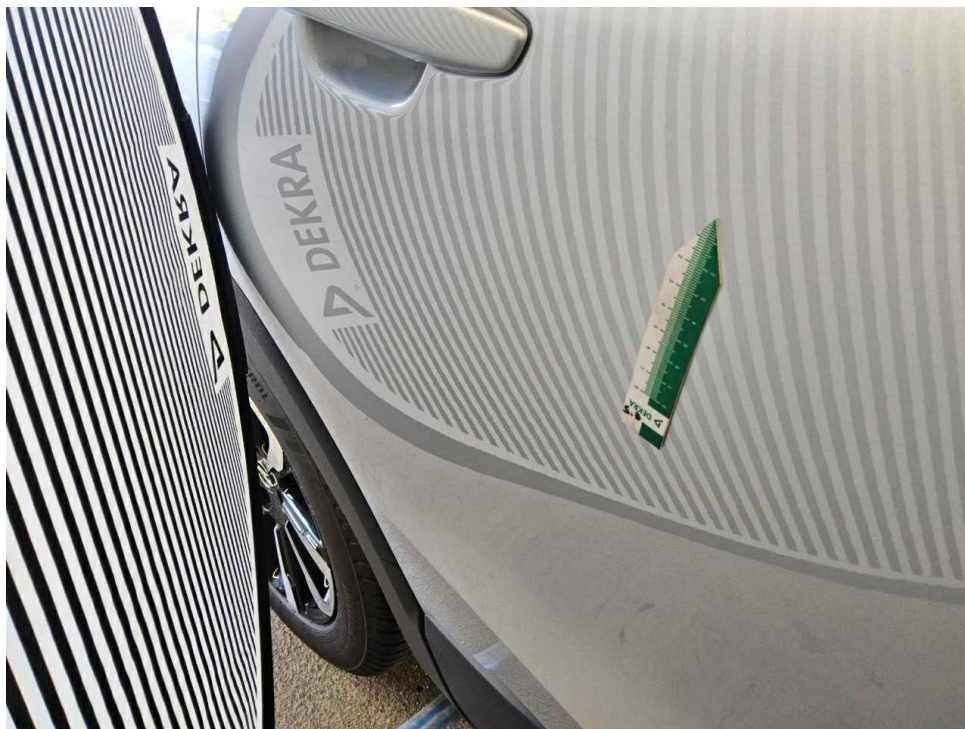
Bild 20 : Tür hinten rechts, eingedellt, Gebrauchsspur

Bild 21 : Tür hinten rechts, eingedellt, Gebrauchsspur
