**Fahrzeug:** HYUNDAI IONIQ 6 53kWh 111kW Limousine 4-türig 0 ccm 151 PS / 111 kW Elektrisch Automatik

| Amtliches Kennzeichen: | S -NV 0060E | Fahrgestell-Nummer: | KMHM341B1PA068890 |

## Zustandsbericht / Minderwertgutachten

0215437671  
Allane SE Rückgabeabteilung, Parkring 33, 85748 Garching b.München  
26.05.2026, telefonisch.  
26.05.2026, 15:30 Uhr, durch Herrn Marcin Jucha bei DEKRA Automobil GmbH  
Niederlassung Stuttgart, Stuttgarter Str. 13, 70469 Stuttgart, im Beisein von Herr  
Javanshad.  
26.05.2026  
Vertragsnummer 18366087  
Auftragsnummer ELSRM004535  
Rahmenkostenstelle ZUB

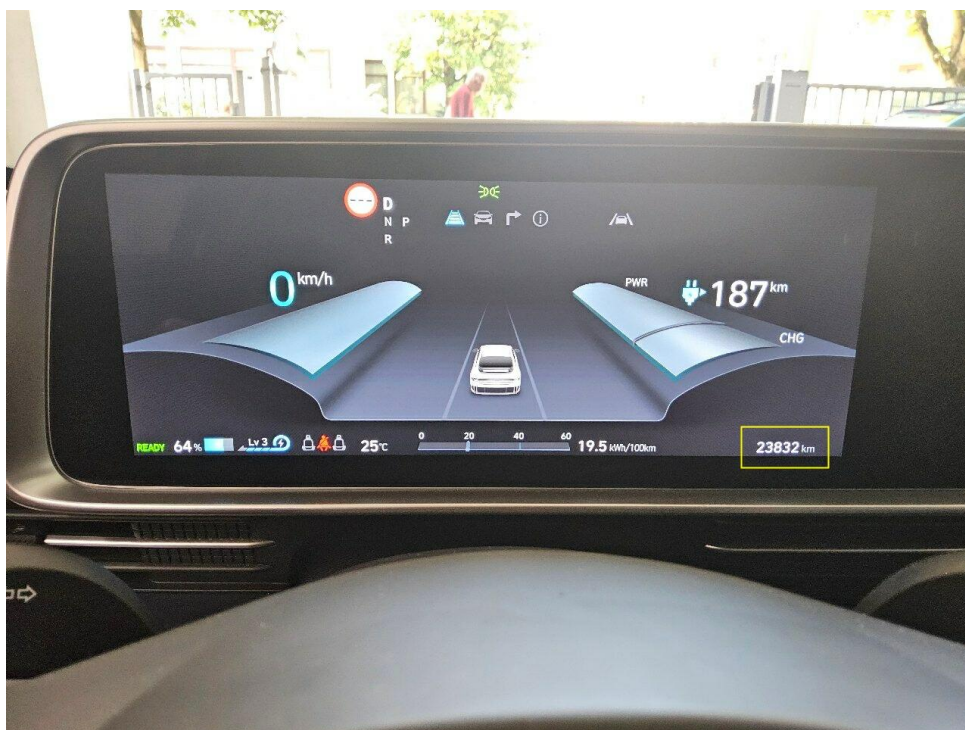
Bild 4 : Kombiinstrument (betriebsbereit) mit Km-Stand

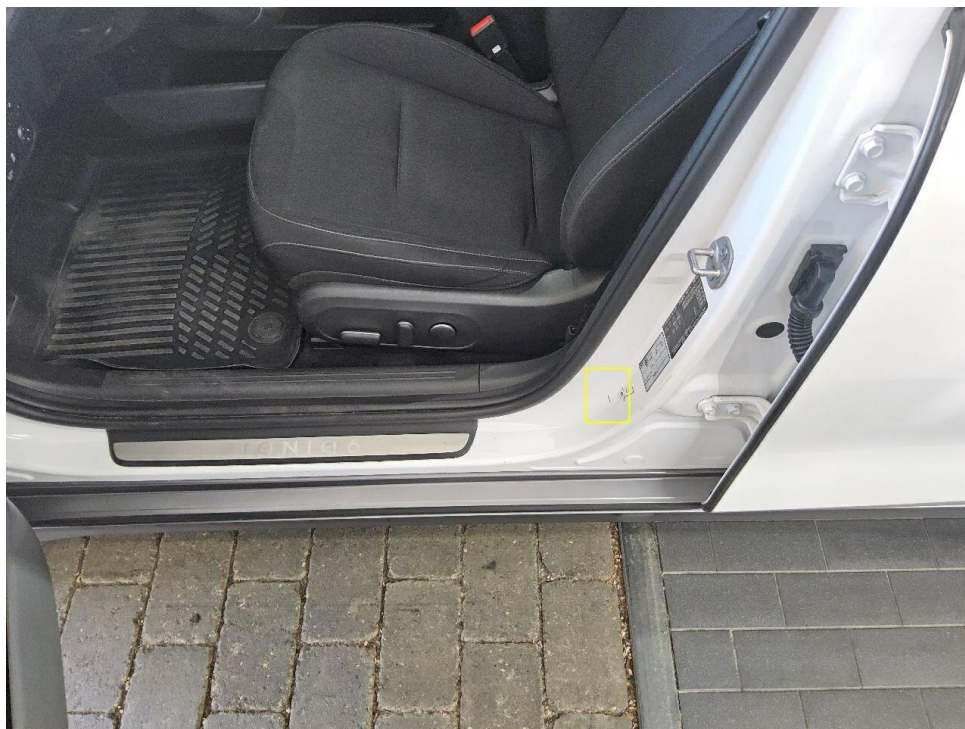
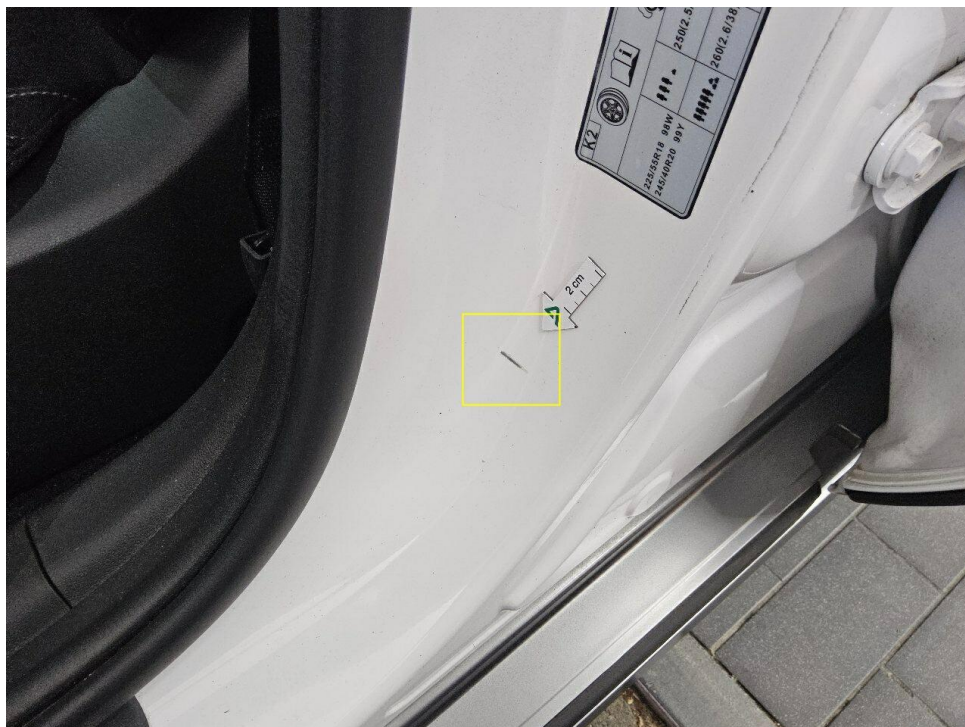
Bild 7 : Tür vorne links Einstieg, zerkratzt

Bild 8 : Tür vorne links Einstieg, zerkratzt

| Bezeichnung des Schadens / Rep.-Weg | Rep.Kost | Anrechn. | | Minderwert in EUR | |
|---|---|---|---|---|---|
| 1. Tür vorne links Einstieg, zerkratzt, smart repair (Bild 7, 8) | 52,10 | 62 | 100 | -52,10 | -62,00 |

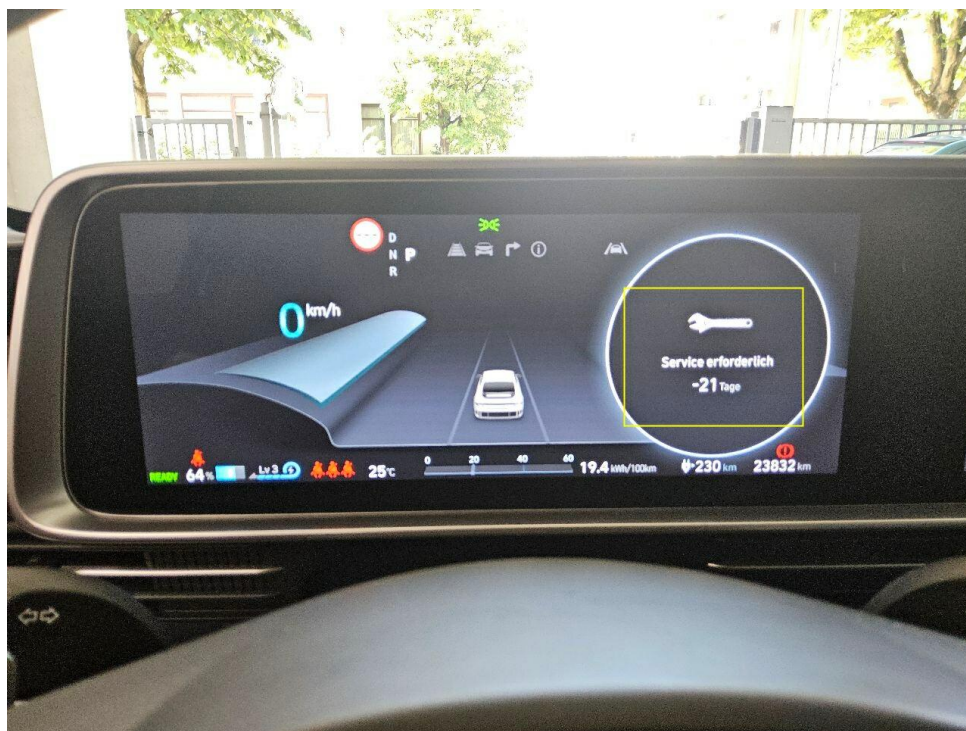
Bild 9 : Service, fällig

| Bezeichnung des Schadens / Rep.-Weg | Rep.Kost | Anrechn. | | Minderwert in EUR | |
|---|---|---|---|---|---|
| 2. Service, fällig, erneuern (Bild 9) | 294,12 | 350 | 100 | -294,12 | -350,00 |
