# Zustandsbericht

Protokollnummer: 46601710  
Auftrags-Nr / Referenz: 18114911\_1  
Besichtigungsdatum: 30.06.2026

| Hersteller / Modell | CUPRA FORMENTOR VZ 2.0 TSI 4Drive DSG | | |

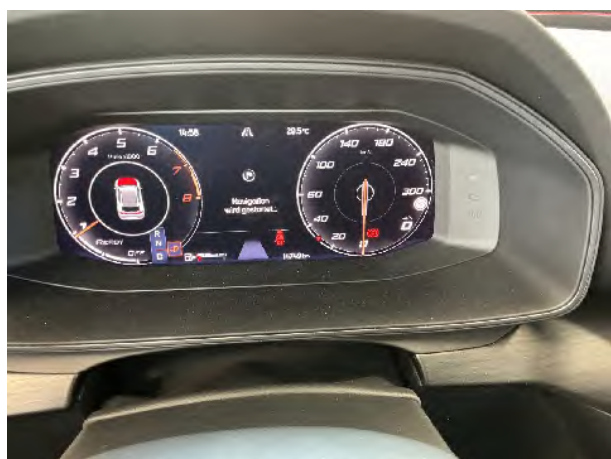
**Abbildung 11: Laufleistung**

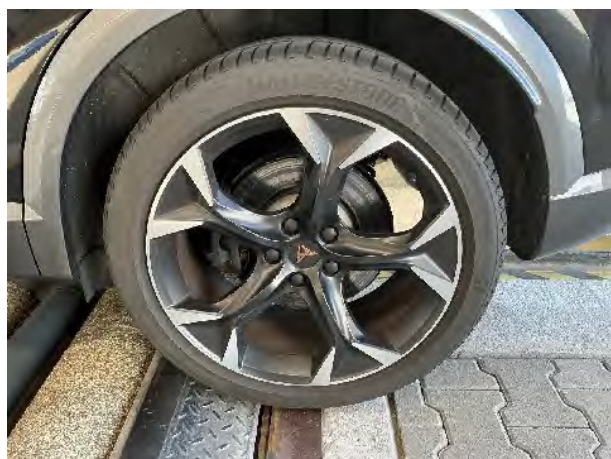
**Abbildung 15:** Montierte Bereifung

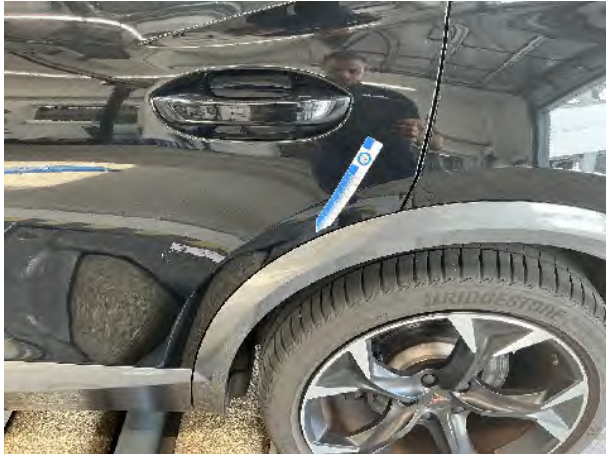
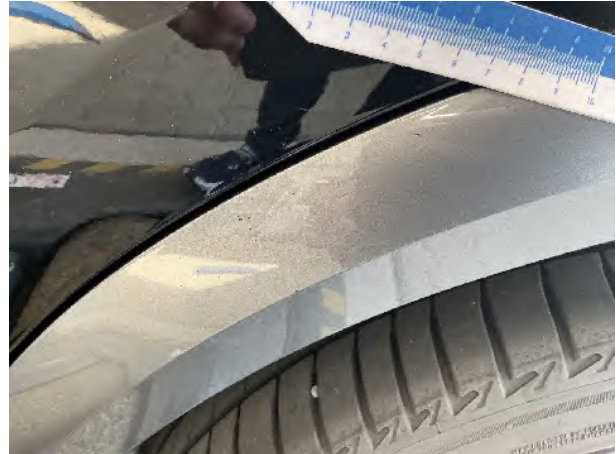
**Beschädigung #1:** Kotflügel links: Radhausverbreiterung - verkratzt / verschürft - Smart Repair

| Nr. | Bauteilgruppe | Beschreibung |
|---|---|---|
| 1 | Kotflügel links | Radhausverbreiterung - verkratzt / verschürft - Smart Repair |

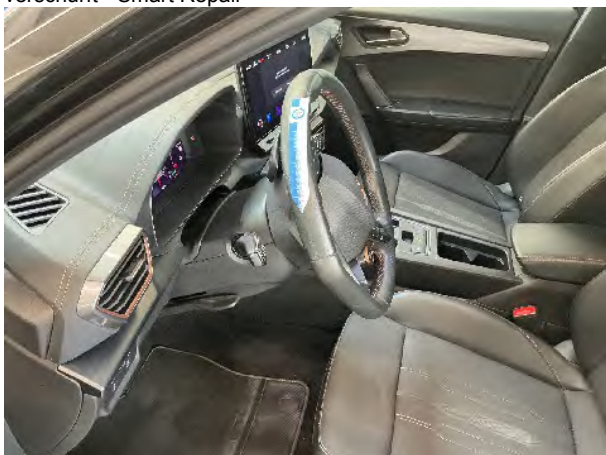
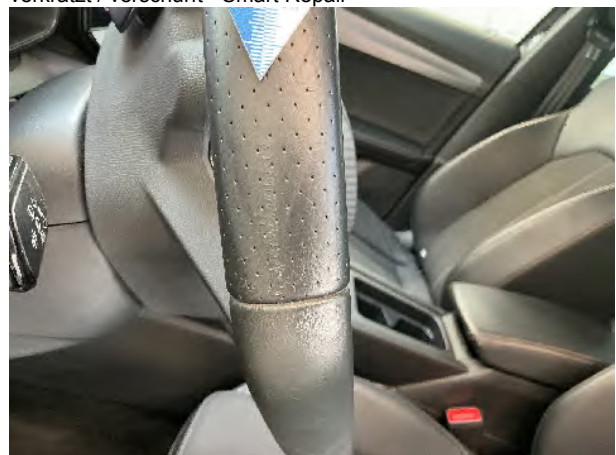
**Beschädigung #2:** Lenkanlage: Lenkrad - verkratzt / verschürft - Smart Repair

| Nr. | Bauteilgruppe | Beschreibung |
|---|---|---|
| 2 | Lenkanlage | Lenkrad - verkratzt / verschürft - Smart Repair |

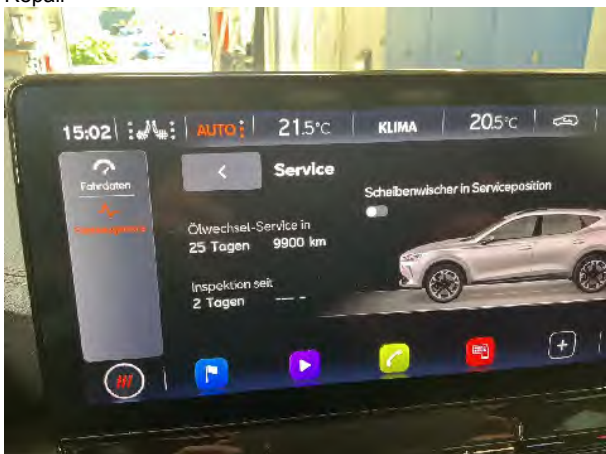
**Beschädigung #3:** Sonstiges: Inspektion/Wartung - fällig - durchführen

| Nr. | Bauteilgruppe | Beschreibung |
|---|---|---|
| 3 | Sonstiges | Inspektion/Wartung - fällig - durchführen |

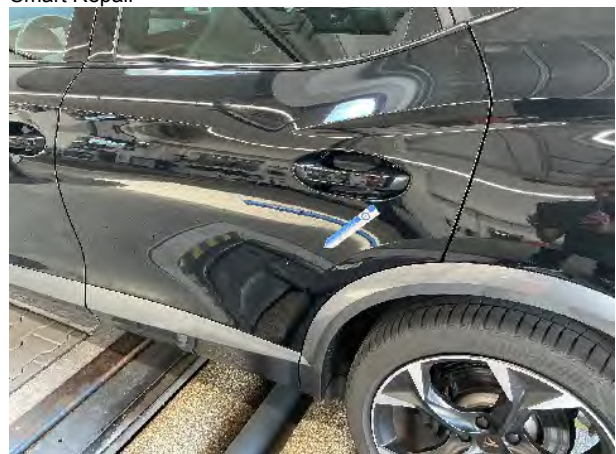
**Beschädigung #4:** Tür hinten links: Tür - Kratzer - lackieren

| Nr. | Bauteilgruppe | Beschreibung |
|---|---|---|
| 4 | Tür hinten links | Tür - Kratzer - lackieren |

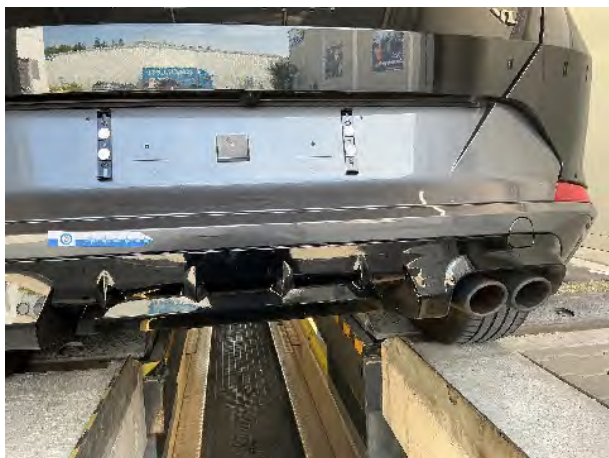
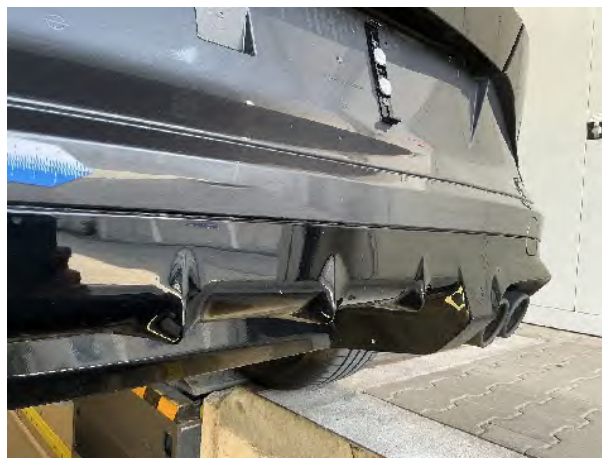
**Beschädigung #5:** Stossfänger hinten: Spoiler (Ober und unterteil) - verformt - erneuern

| Nr. | Bauteilgruppe | Beschreibung |
|---|---|---|
| 5 | Stoßfänger hinten | Spoiler (Ober und unterteil) - verformt - erneuern |
