Zustandsbericht

Kunde :	Allane SE	Amtl. Kennzeichen :	BOR-F 1712
Berichtsnummer :	0000000922286-DE613		
Referenznummer:	31161954

Hyundai Tucson (NX)(12.2020->) Select Mild-Hybrid 2WD

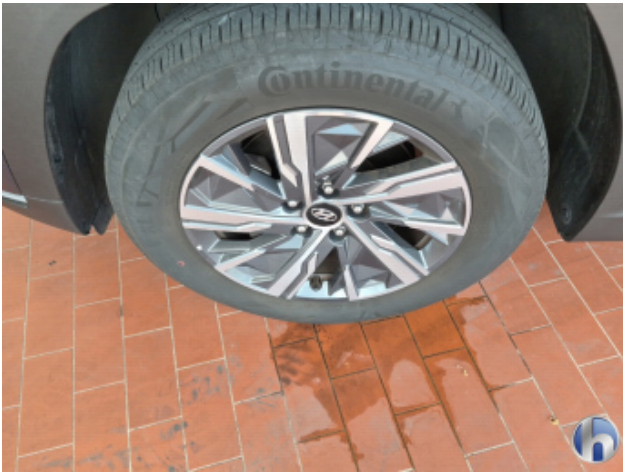
Bereifung

Reifenart / Felgentyp:	Sommerreifen	Aluminium original
1. Achse - links / Zust.	Continental	215/65/R17/103V 4 mm
1. Achse - rechts / Zust.	Continental	215/65/R17/103V 4 mm
2. Achse - links / Zust.	Continental	215/65/R17/103V 4 mm
2. Achse - rechts / Zust.	Continental	215/65/R17/103V 4 mm
Verkehrssicherheit:	Verkehrssicher
