Gebrauchtfahrzeugbewertung

Kennzeichen: WF AV2303

Fahrzeugdaten	Hersteller	Typ		Modell			
	Audi	A1 Sportback basis		1.0 TFSI EU6, Sportback basis ultra,..			
	VIN WAUZZZ8X9JB007180	Aufbau Lim. Schrägheck		Anzahl Türen 5	Kraftstoff Superbenzin	KBA-Schlüssel 0588/BDB	
	Kennzeichen WF AV2303	Erstzulassung 11.07.2017	Halter lt. Zulbesch. II 2	Halter lt. Kunde 2	Leistung (kW) 70 kW	Anzahl Zylinder 3	Hubraum (ccm) 999
						HU 09/26	
	Batteriezustand (SoH %) 0,00 %	Ladestand (SoC %) 0,00 %	HV-Batterie (kWh) 0		Energieeffizienzklasse B	CO ₂ -Emission (g/km) 102 (NEFZ)	
	Gesamtfahrh. lt. Halter k. A.	Gesamtfahrh. lt. Km-Zähler 34.428 km	max. km-Stand bei Übergabe 34.428 km		Raucherfahrzeug nein	letzter KD am 09/24	Letzter KD (km) 26.691 km
	Farbe Cortinaweiß	Lackierung Uni normal		Reimport k. A.	nächster KD in Tagen 202	nächster KD (km) 12.800 km	
	Scheckheft nicht vorhanden	Scheckheft Bemerkung lt. Ölzettel im Motorraum					
	Polster Stoffausstattung Zeitg..	Polsterfarbe schwarz-schwarz	Getriebe Getriebe 5-Gang		Schadstoffk. Euro6

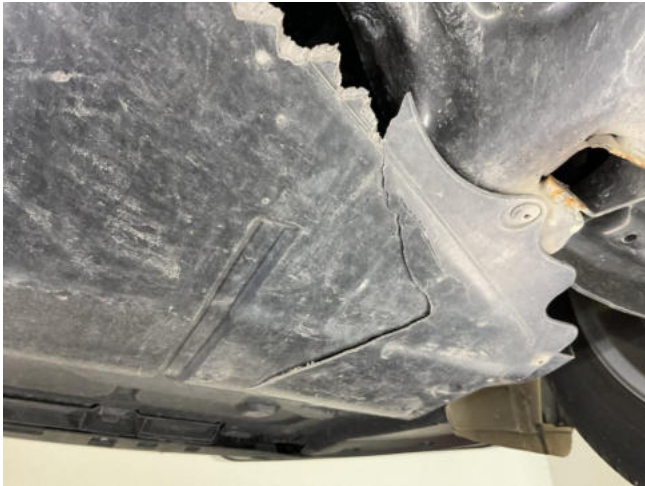
Technischer Zustand	
Unterbodenverkleidung gebrochen - erneuern	368,71 €
Zwischensumme	368,71 €

Unterbodenverkleidung gebrochen - erneuern

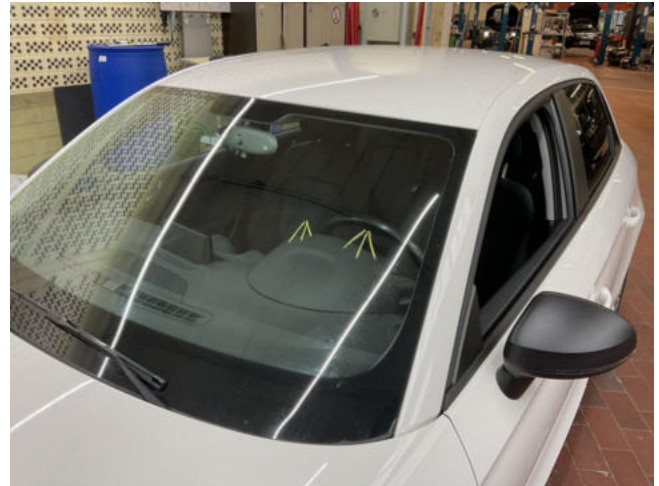
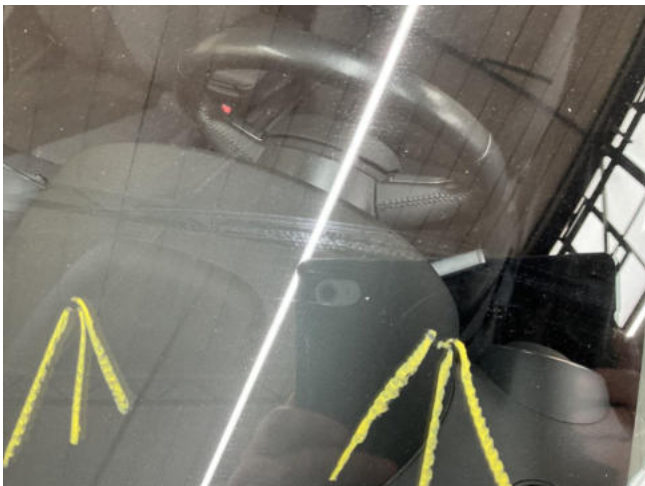
Optischer Zustand	
	Frontscheibe verkratzt - erneuern 1.159,65 € Zwischensumme 1.159,65 €

Frontscheibe verkratzt - erneuern
