## Zustandsbericht

| Berichtsnummer : | 0000000936162-DE613 | | |

#### Ford Mustang Mach-E (2020->) Basis

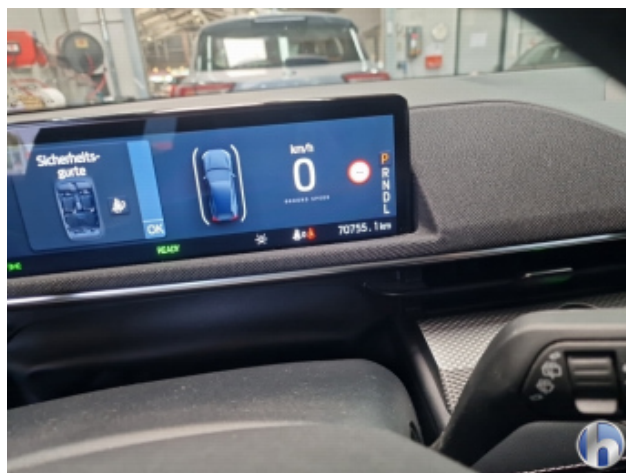
| Fahrzeug-Ident.-Nr.: | WF0TK1EM5NMA25937 | Laufleistung abgelesen: | 70755 km |

Kilometerstand

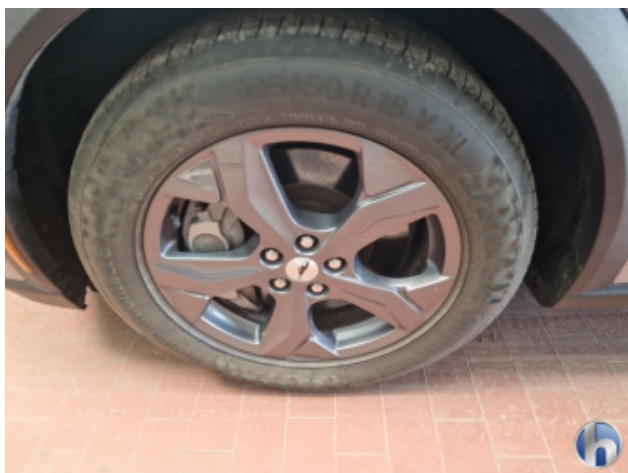
| Reifenart / Felgentyp: | Sommerreifen | Aluminium |
|---|---|---|
| 1. Achse - links / Zust. | Continental | 225/60/R18/104V 4 mm |

Bereifung

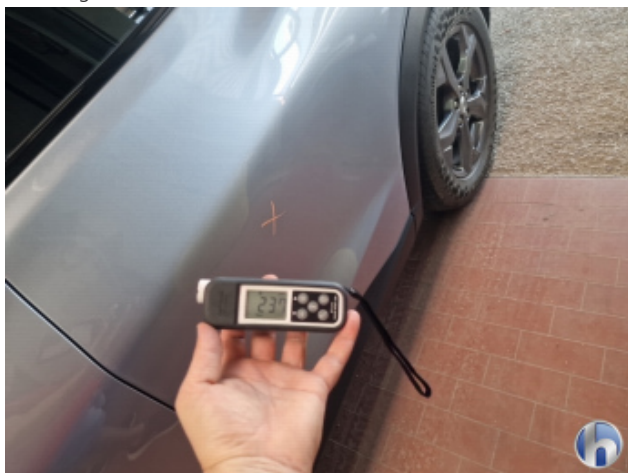
| Schaden | | | |
|---|---|---|--|
| 1. Tür Hinten - Links | Nachlackiert | Ohne Reparatur | |

1. Tür Hinten - Links  
Nachlackiert - Ohne Reparatur

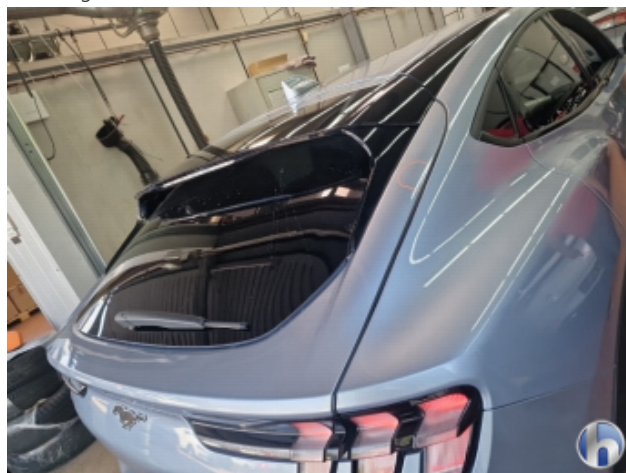
| Schaden | | | |
|---|---|---|--|
| 2. Heckklappe | Delle | Sanft Instandsetzen | |

2. Heckklappe  
Delle - Sanft Instandsetzen

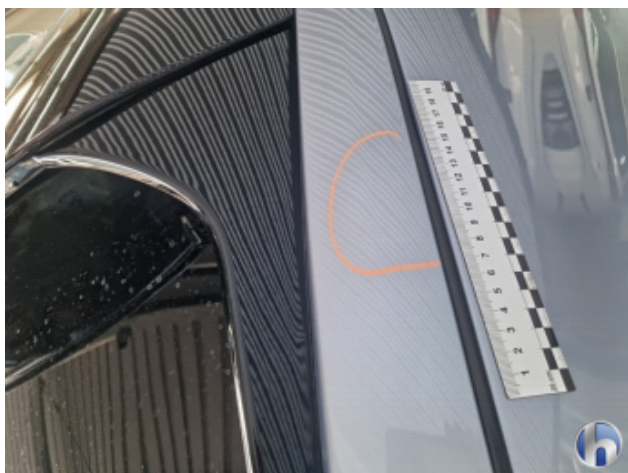
2. Heckklappe  
**Delle - Sanft Instandsetzen**

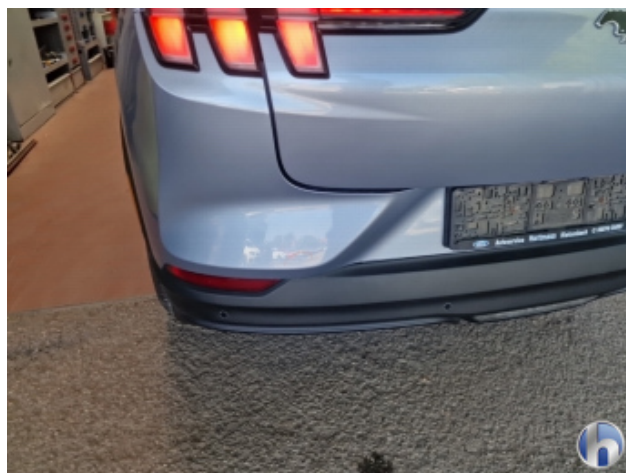
| Schaden | | | |
|---|---|---|--|
| 3. Stoßfänger Hinten | Steinschlag | Smart Repair | |

3. Stoßfänger Hinten  
**Steinschlag - Smart Repair**

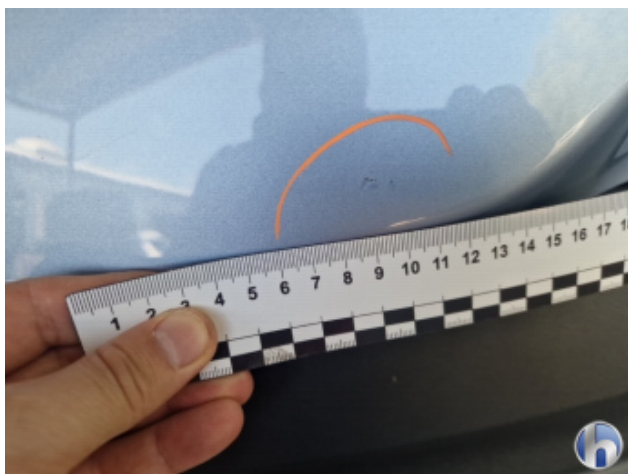
3. Stoßfänger Hinten  
**Steinschlag - Smart Repair**
