WVGZZA1ZNV079300

## Zustandsbericht

Besichtigungsdatum: 09.06.2026  
**Protokollnummer: 45862734**  
Erstellt durch: Paula Kube  
Besichtigt durch: Baumgartner

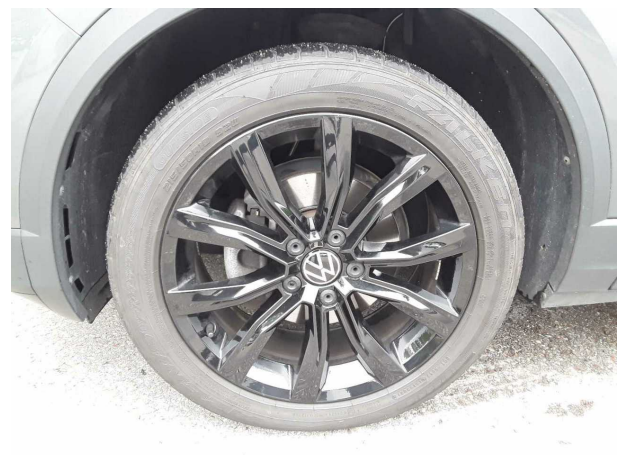
**Abbildung 6:** Montierte Bereifung

| Achse | Reifengröße | Hersteller | Reifentyp | Profiltiefe | Verktgl. | Zul. |
|---|---|---|---|---|---|---|
| 1 | 215/50 R18 92W | Falken | Sommerreifen | 5mm - 5mm | i.O. | i.O. |
| 2 | 215/50 R18 92W | Falken | Sommerreifen | 6mm - 6mm | i.O. | i.O. |

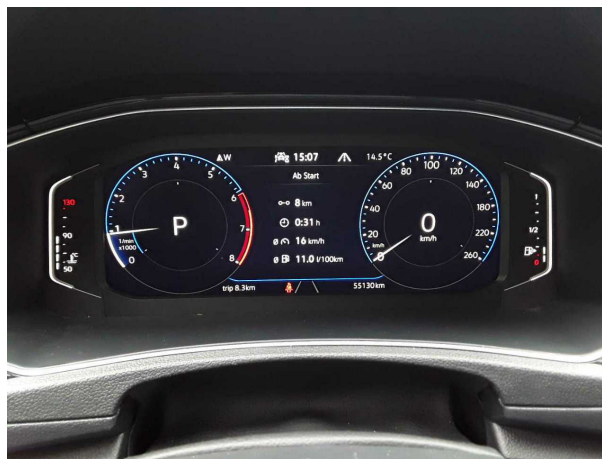
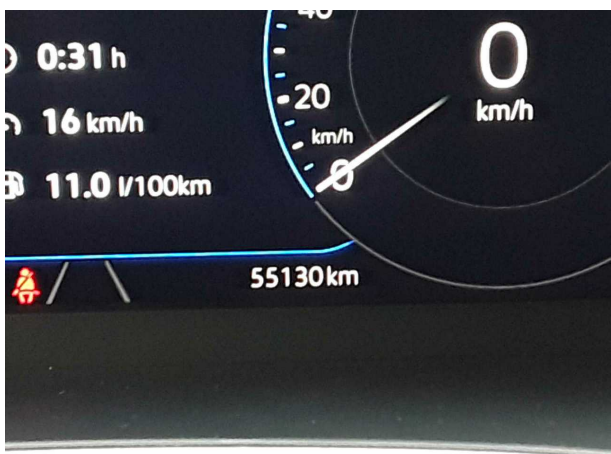
**Abbildung 10: Kombiinstrument**

| Kennzeichen | | Laufleistung (abgelesen) | 55.130 km |

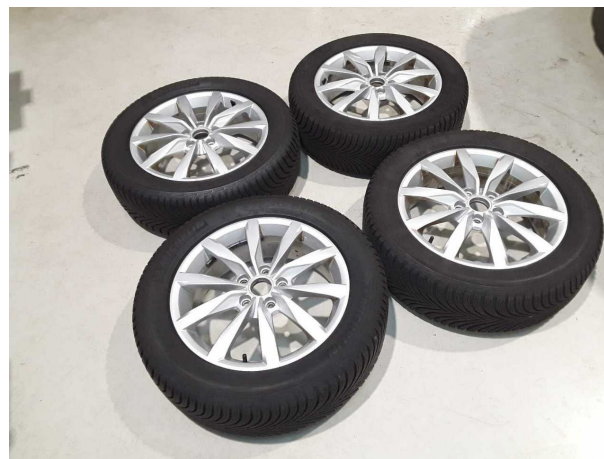
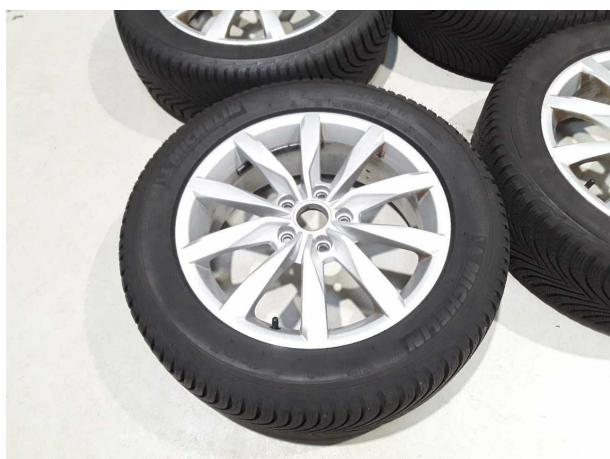
**Abbildung 16: Zusatzbereifung**

| Achse | Reifengröße | Hersteller | Reifentyp | Profiltiefe | Verktgl. | Zul. |
|---|---|---|---|---|---|---|
| 1 | 215/55 R17 94V | Michelin | Winterreifen | 5mm - 5mm | i.O. | i.O. |
| 2 | 215/55 R17 94V | Michelin | Winterreifen | 6mm - 6mm | i.O. | i.O. |

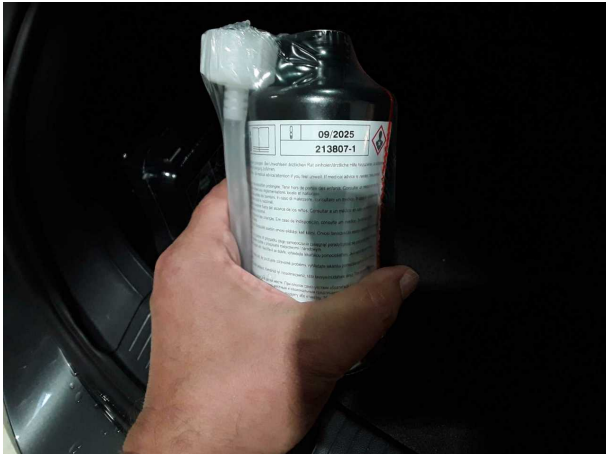
**Beschädigung #2:** Ausrüstung: Tirefit Füllmittel - abgelaufen - erneuern

| Nr. | Bauteilgruppe | Beschreibung |
|---|---|---|
| 2 | Ausrüstung | Tirefit Füllmittel - abgelaufen - erneuern |

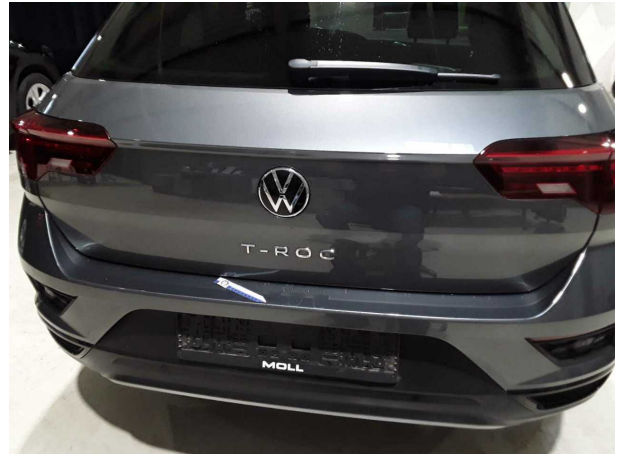
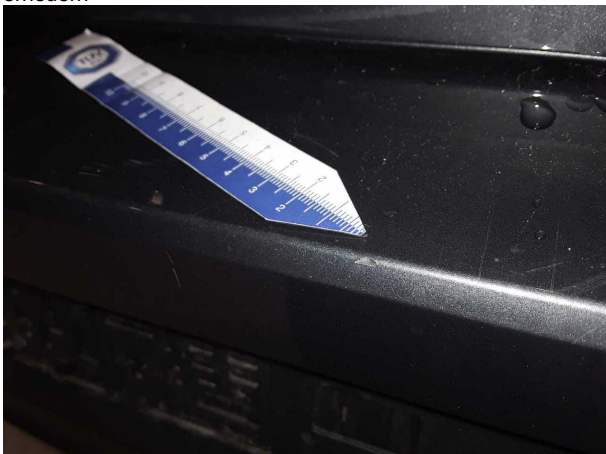
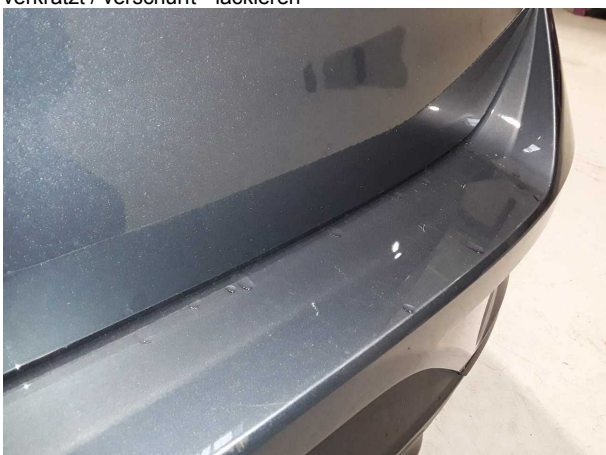
**Beschädigung #3:** Stossfänger hinten: Stossfänger hinten - verkratzt / verschürft - lackieren

| Nr. | Bauteilgruppe | Beschreibung |
|---|---|---|
| 3 | Stoßfänger hinten | Stoßfänger hinten - verkratzt / verschürft - lackieren |
