**Fahrzeug:** **MERCEDES EQB EQB 250+ Sports Utility Vehicle 5-türig 0 ccm 190 PS / 140 KW Elektrisch Automatik**

| Amtliches Kennzeichen: | HD -RB 0904E | Fahrgestell-Nummer: | W1N9M0CB7SN122832 |

## Zustandsbericht

Inspection date: 28 Jul 2026  
**Protocol number: 46760366**  
Delivery date: 28 Jul 2026

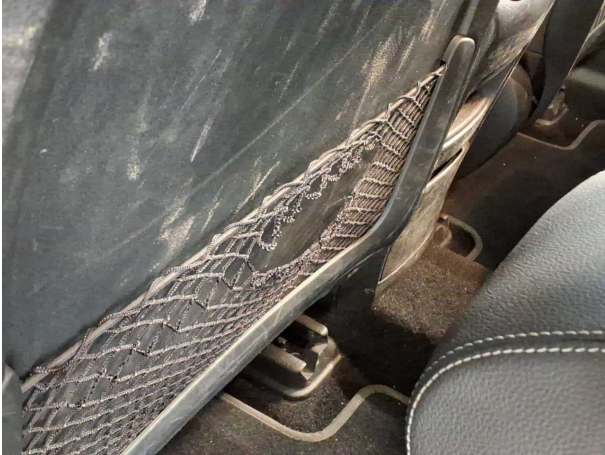
| No. | Component group | Description |
|---|---|---|
| 3 | Interior | Separation net - Damaged - Replace |

**Damage #3:** Interior: Separation net - Damaged - Replace

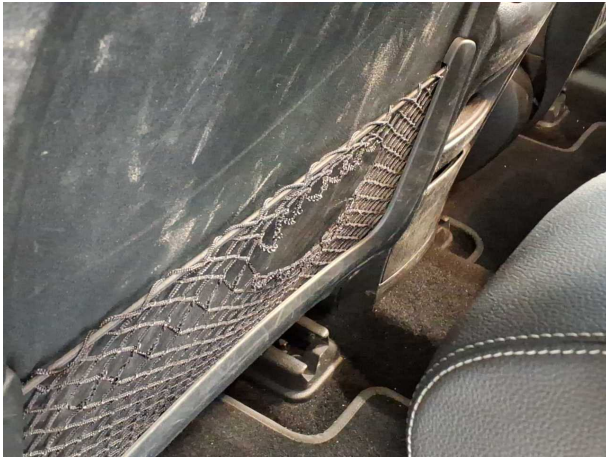
| Nr. | Bauteilgruppe | Beschreibung |
|---|---|---|
| 3 | Interieur | Trennnetz - beschädigt - erneuern |

**Beschädigung #3:** Interieur: Trennnetz - beschädigt - erneuern
