## Zustandsbericht

| Berichtsnummer : | 0000000929460-DE968 | | |

#### Hyundai Tucson (NX)(12.2020->) Prime Plug-In Hybrid 4WD

| Erstzulassung / Baujahr: | 20.06.2022 / 2022 | Besichtigungsdatum/-ort: | 03.07.2026 44801 Bochum |

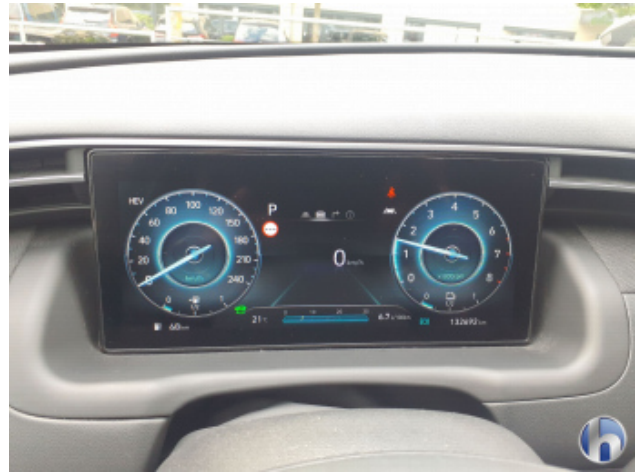
Kilometerstand

| Fahrzeug-Ident.-Nr.: | TMAJE812DNJ091104 | Laufleistung abgelesen: | 132692 km |

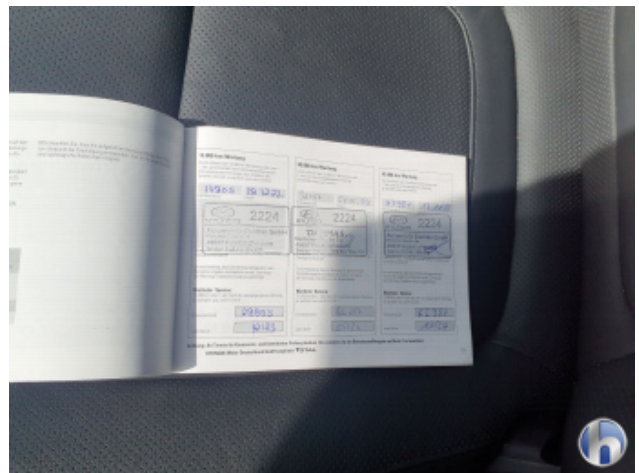
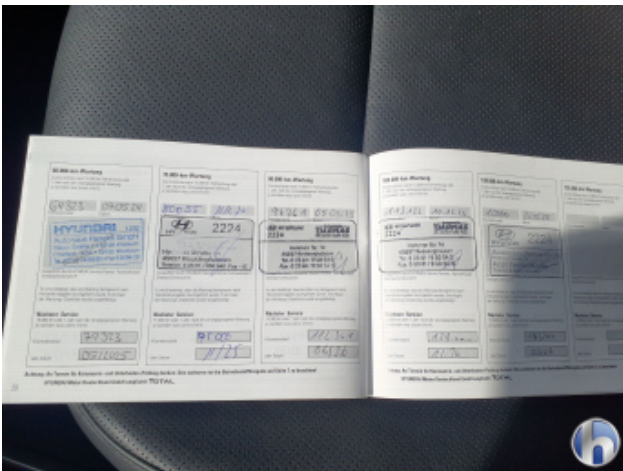
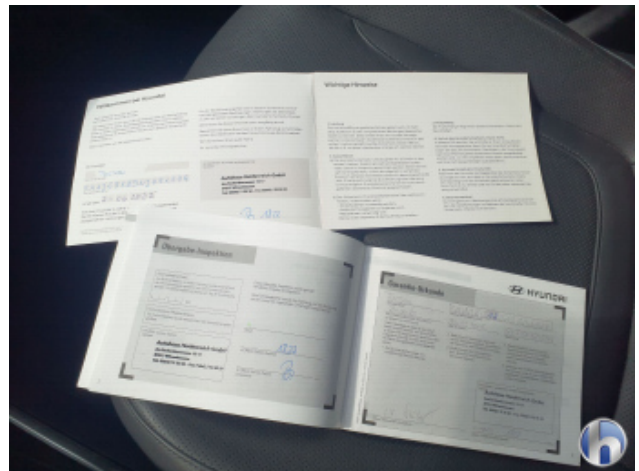
Serviceheft/Nachweis

| <b>Hinweis:</b> | *Serviceintervall nach Herstellervorgaben mehrfach überzogen (12 Monate / 15.000 km) Wertminderung sowie Verlust der Herstellergarantie und jeglicher Kulanz möglich. |

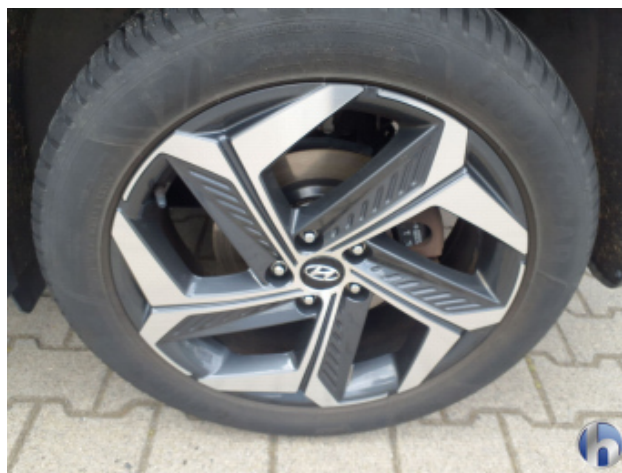
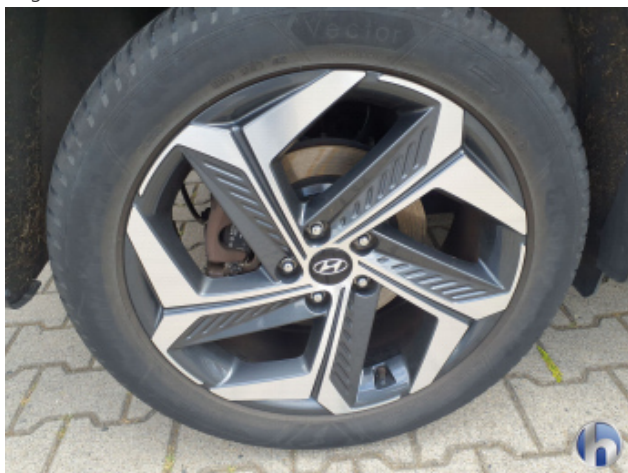
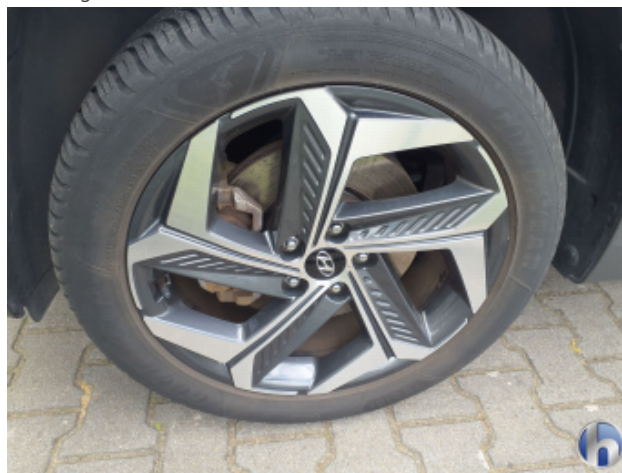
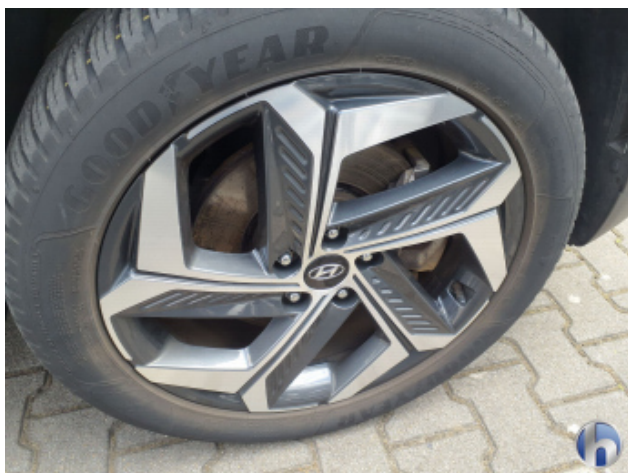
Bereifung

| 1. Achse - links / Zust. | <b>Goodyear</b> | <b>235/50/R19/-V 4 mm</b> |
| 1. Achse - rechts / Zust. | <b>Goodyear</b> | <b>235/50/R19/-V 4 mm</b> |
| 2. Achse - links / Zust. | <b>Goodyear</b> | <b>235/50/R19/-V 4 mm</b> |
| 2. Achse - rechts / Zust. | <b>Goodyear</b> | <b>235/50/R19/-V 4 mm</b> |

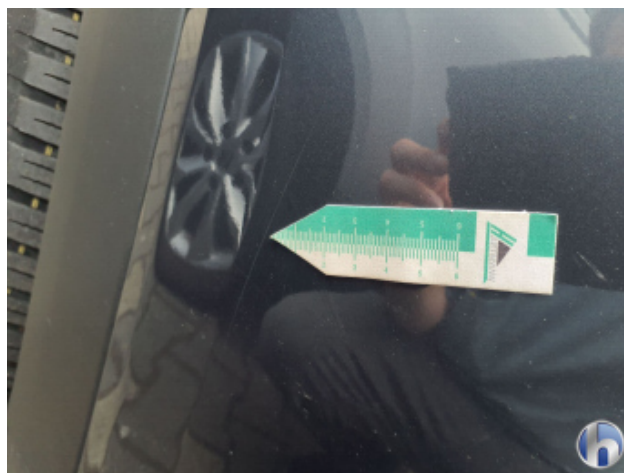
| | Bauteil | Schaden | Rep.-Art |
|---|---|---|---|
| 1. | Stoßfänger Vorne | Kratzer | Smart Repair |

1. Stoßfänger Vorne  
Kratzer - Smart Repair

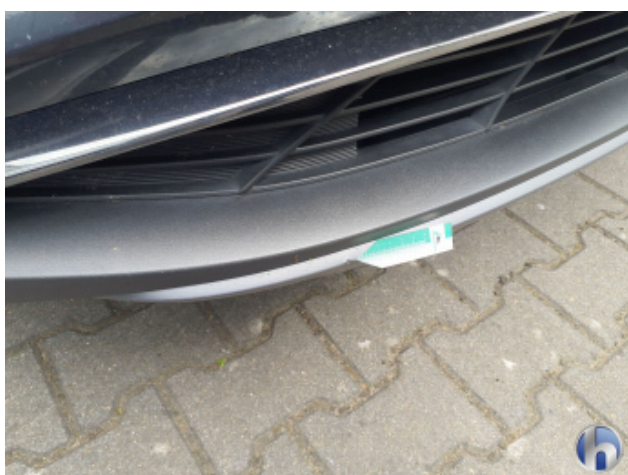
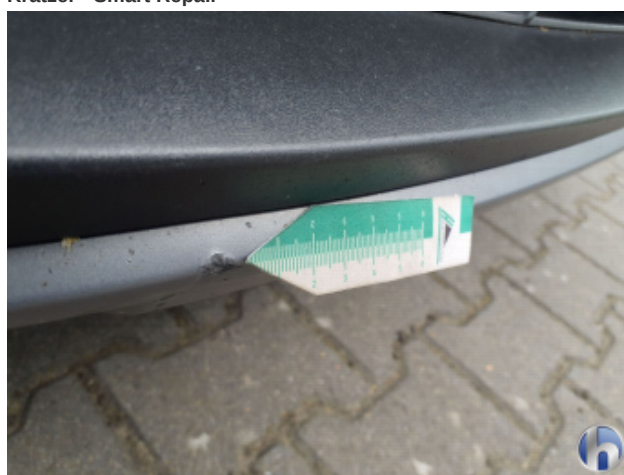
| | Bauteil | Schaden | Rep.-Art |
|---|---|---|---|
| 2. | Stoßfänger Vorne | Beschädigt | Smart Repair |

2. Stoßfänger Vorne  
Beschädigt - Smart Repair

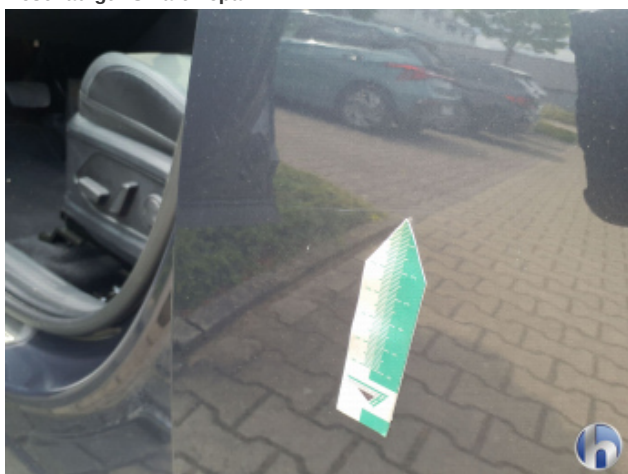
| | Bauteil | Schaden | Rep.-Art |
|---|---|---|---|
| 3. | Tür Hinten - Links | Kratzer | Lackieren |

3. Tür Hinten - Links  
Kratzer - Lackieren

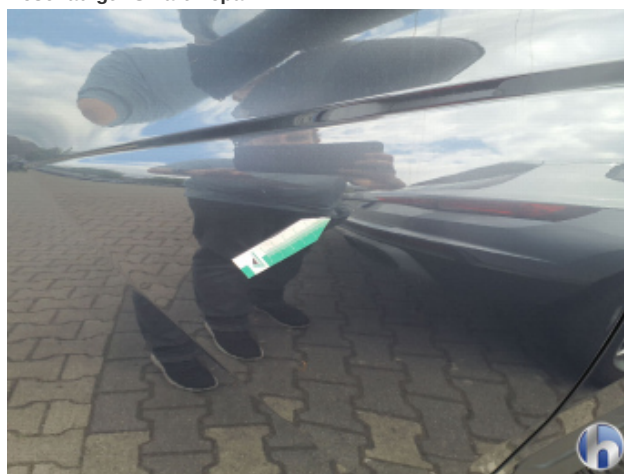
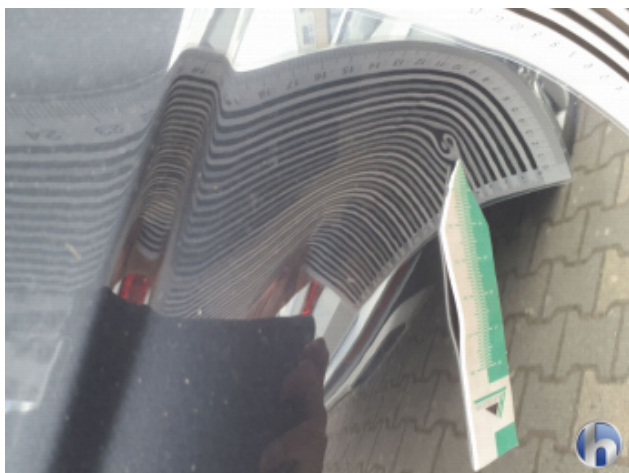
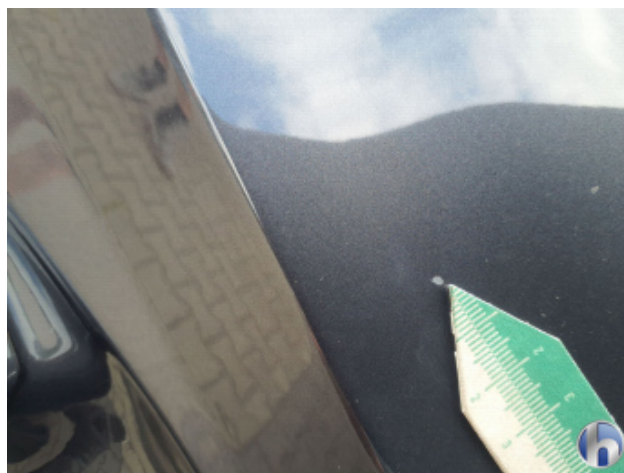
| | Bauteil | Schaden | Rep.-Art |
|---|---|---|---|
| 4. | Tür Vorne - Rechts | Verdellt | Lackieren |

4. Tür Vorne - Rechts  
Verdellt - Lackieren

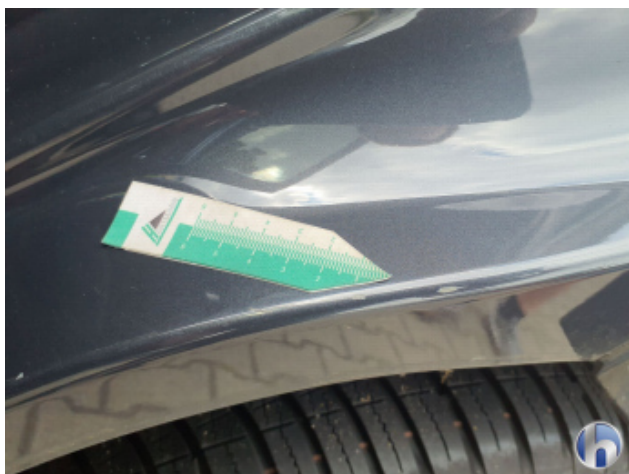
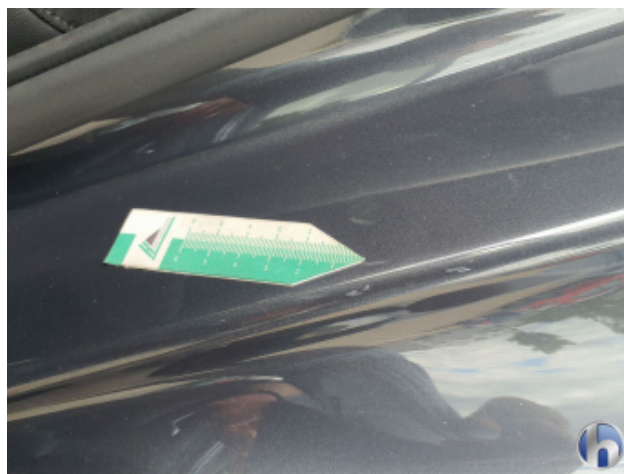
| | Bauteil | Schaden | Rep.-Art |
|---|---|---|---|
| 5. | Türeinstieg Hinten - Links | Kratzer | Smart Repair |

5. Türeinstieg Hinten - Links  
Kratzer - Smart Repair
