WBA71FY050FU98094

## Angaben zum Fahrzeug

## Zustandsbericht "Light"

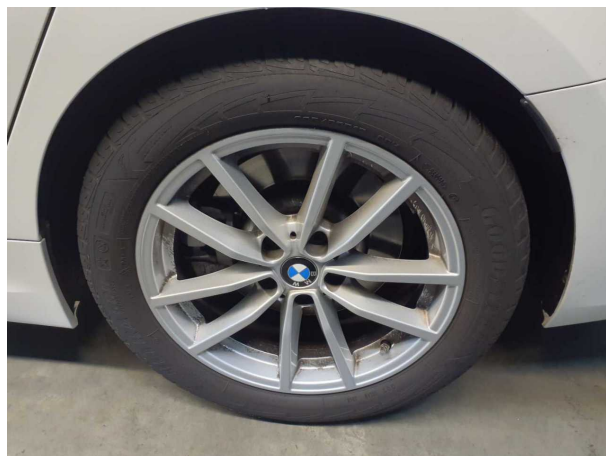
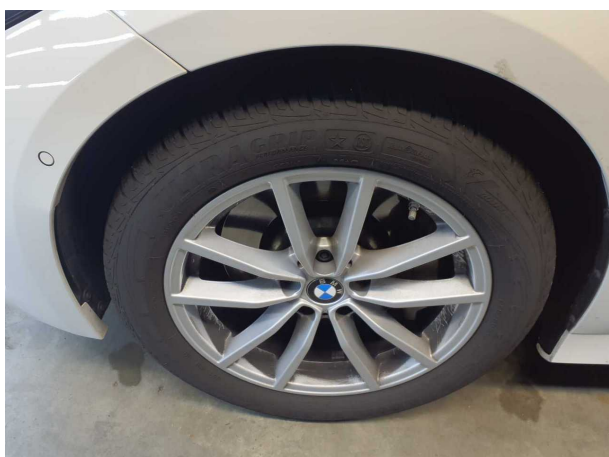
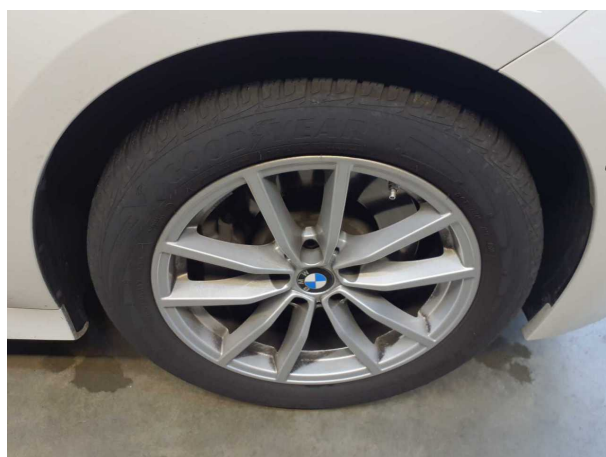
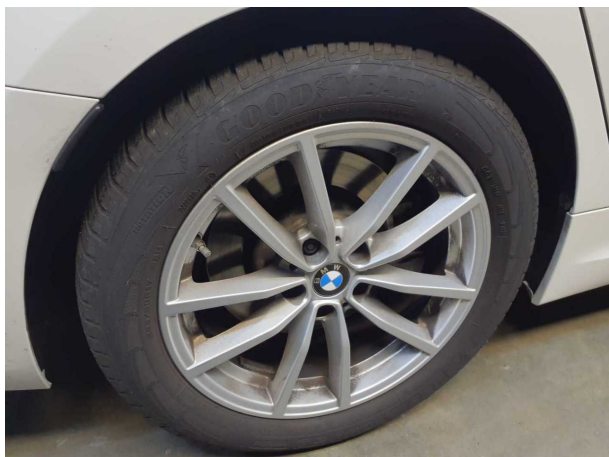
Abbildung 16: Montierte Bereifung

| Achse | Reifengröße | Hersteller | Reifentyp | Profiltiefe | Verktgl. | Zul. |
|---|---|---|---|---|---|---|
| 1 | 225/50 R17 98H | Goodyear | Winterreifen (mit Notlauf) | 6mm - 6mm | i.O. | i.O. |
| 2 | 225/50 R17 98H | Goodyear | Winterreifen (mit Notlauf) | 6mm - 5mm | i.O. | i.O. |

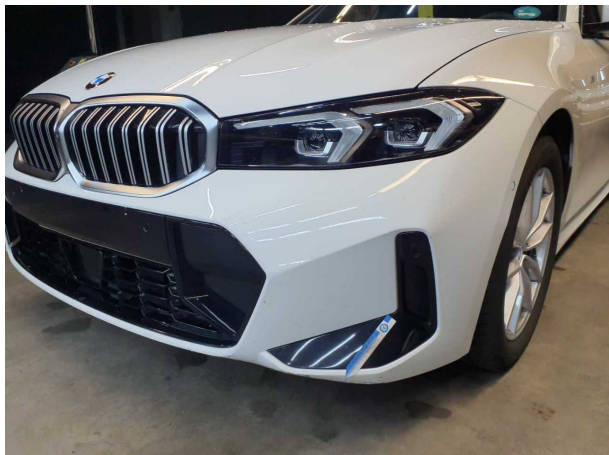
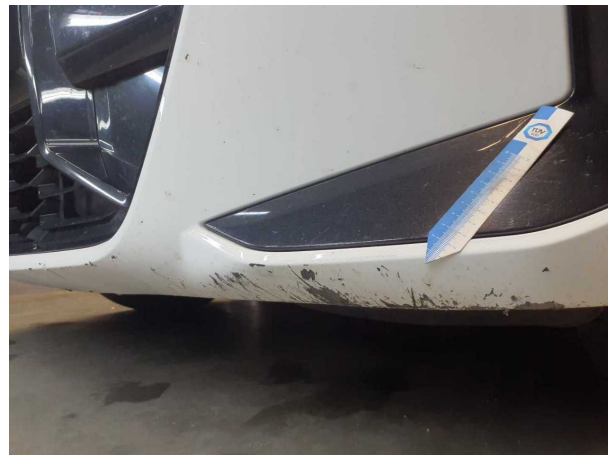
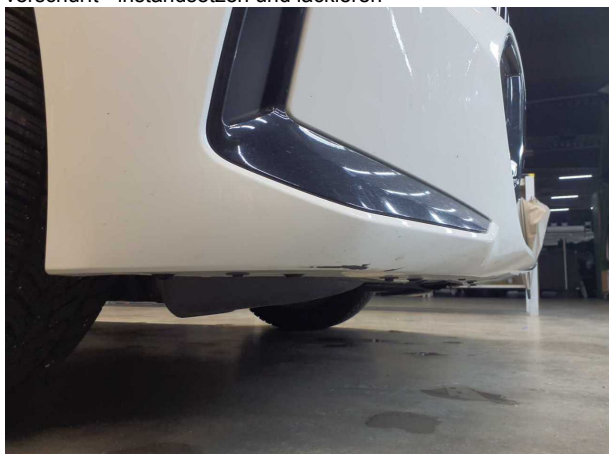
| Nr. | Bauteilgruppe | Beschreibung |
|---|---|---|
| 1 | Stoßfänger vorn | Stoßfänger vorn - verkratzt / verschürft - instandsetzen und lackieren |

**Beschädigung #1:** Stossfänger vorn: Stossfänger vorn - verkratzt / verschürft - instandsetzen und lackieren

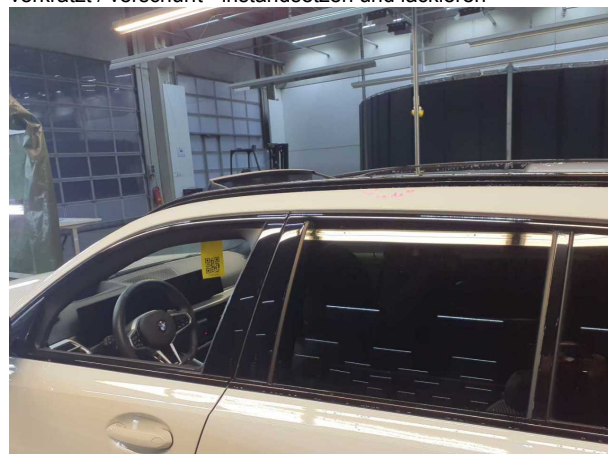
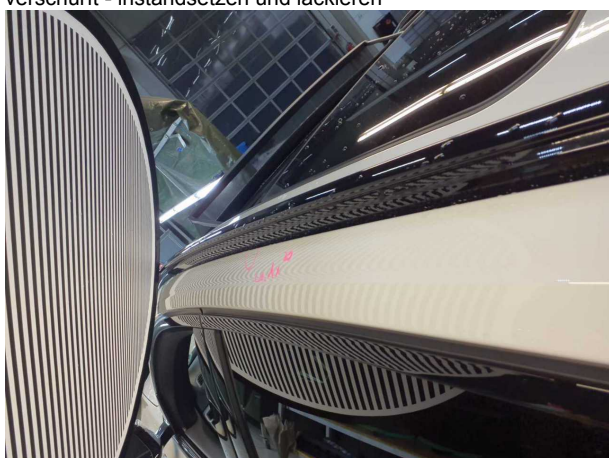
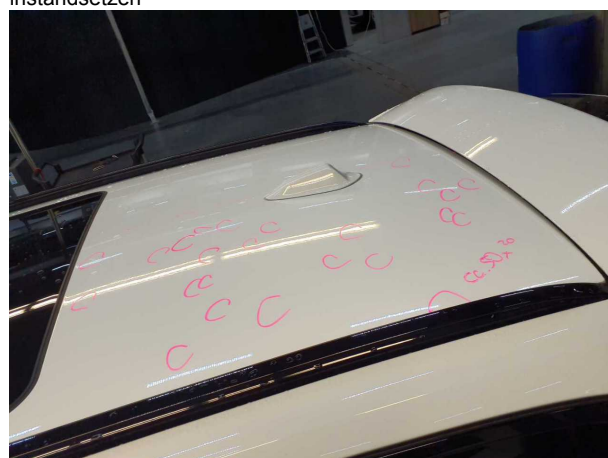
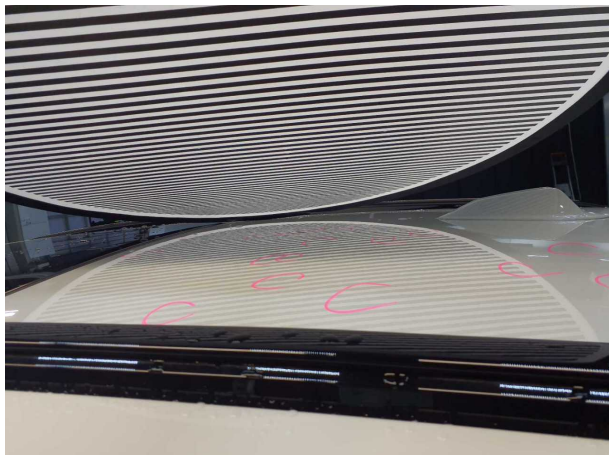
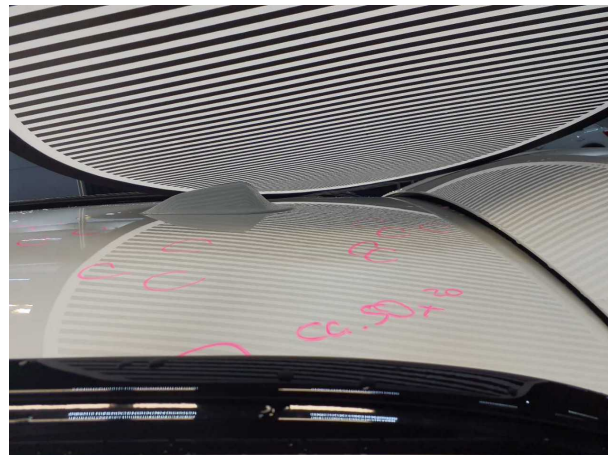
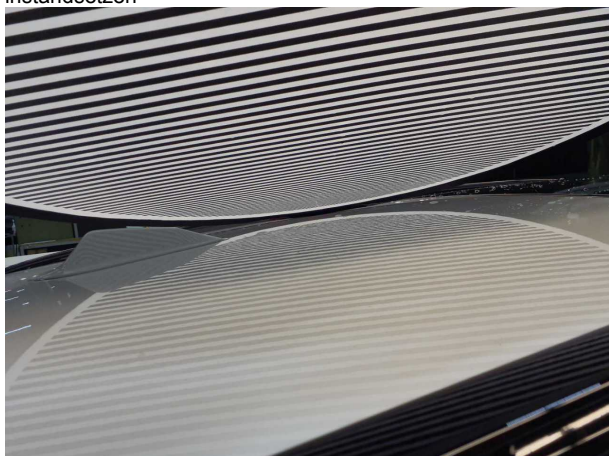
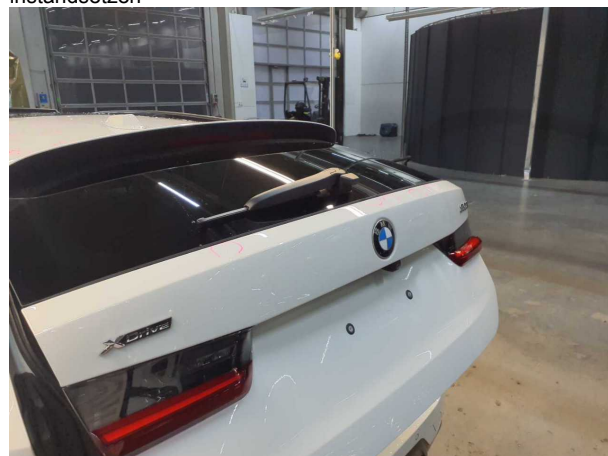
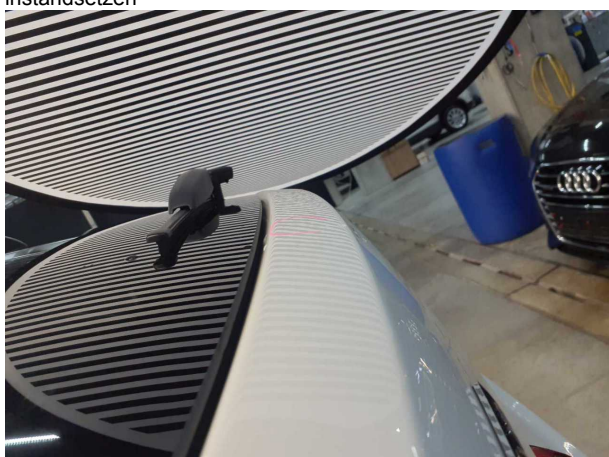
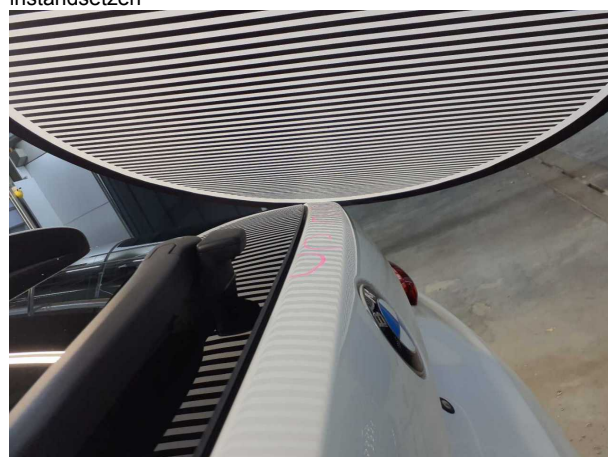
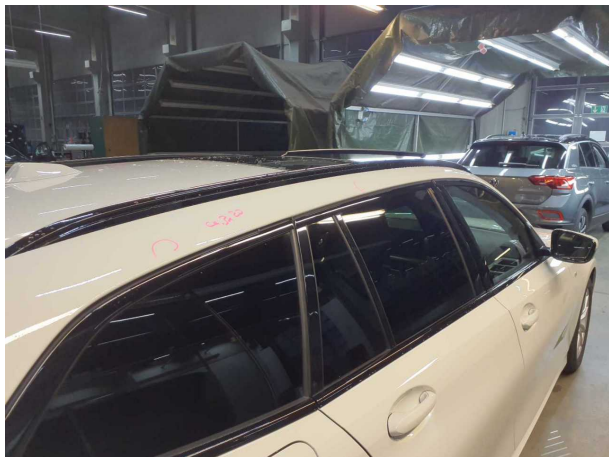
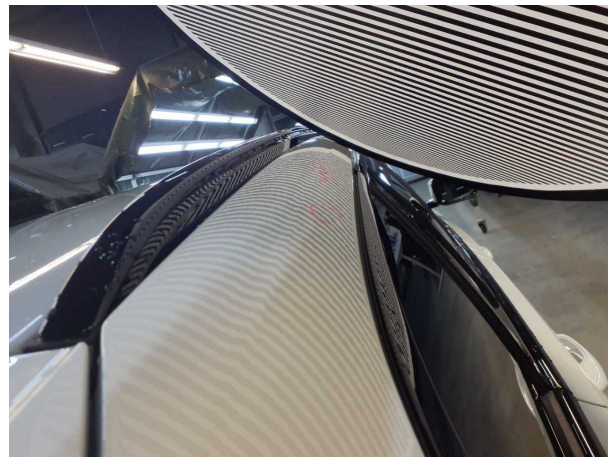
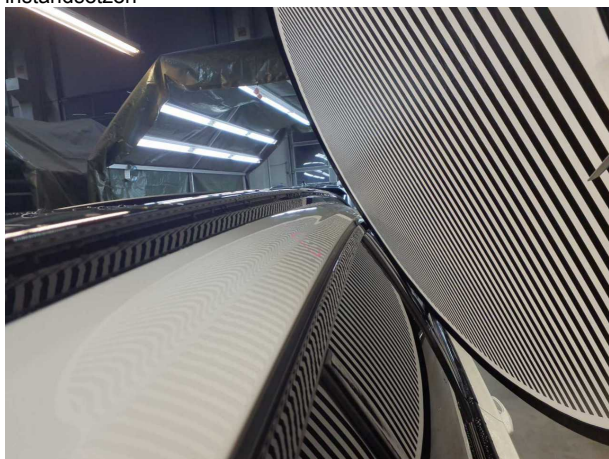
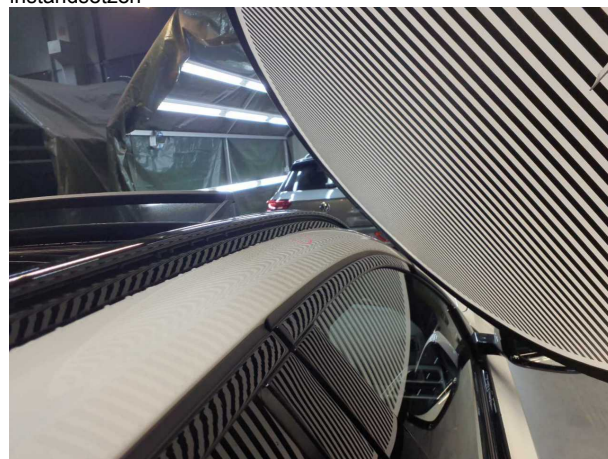
| Nr. | Bauteilgruppe | Beschreibung |
|---|---|---|
| 2 | Karosserie | Karosserie - Hagelschaden - instandsetzen |

**Beschädigung #2:** Karosserie: Karosserie - Hagelschaden - instandsetzen
