## Fahrzeugbeschreibung

**Fahrzeug:** MERCEDES E-Klasse E 400 d 4MATIC T Autom. Kombi 5-türig 2925 ccm 330 PS / 243 KW Diesel Automatik

## Zustandsbericht

#### Mercedes-Benz E T-Modell (BM 213)(06.2016->) E 400 d 4Matic (213.223)

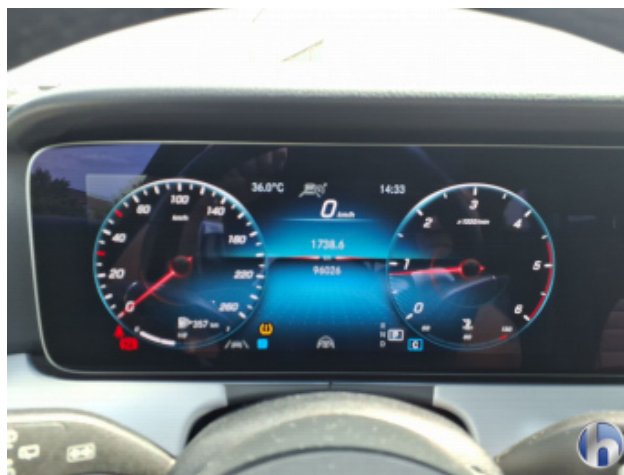
Kilometerstand

| Fahrzeug-Ident.-Nr.: | W1KZH2DB5PB132439 | Laufleistung abgelesen: | 96026 km |

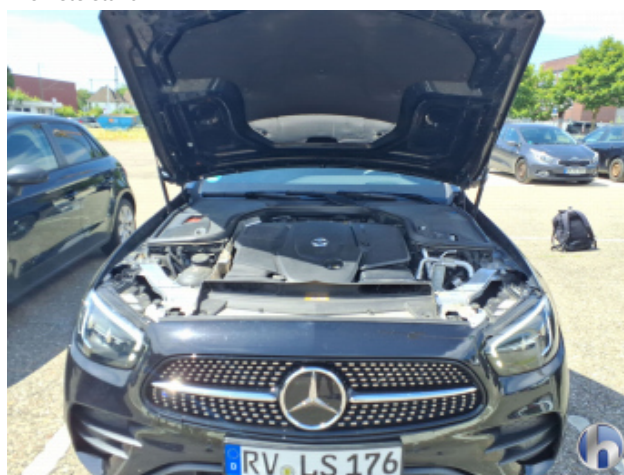
Motorraum

| <b>Motorlauf:</b> | Die Überprüfung des Motorlaufs war nur eingeschränkt möglich. Dabei wurden keine akustischen bzw. visuellen Auffälligkeiten festgestellt. |

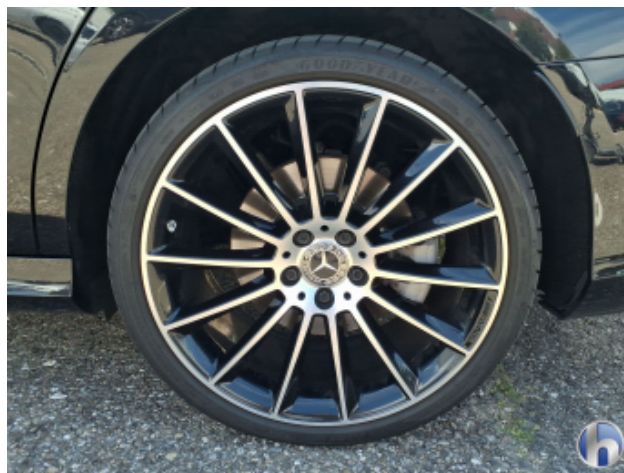
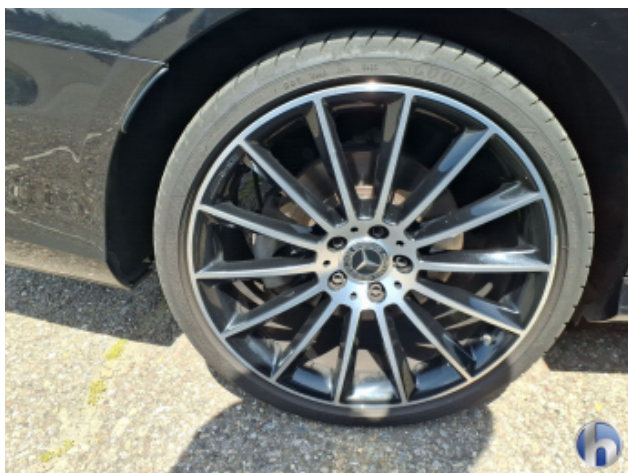
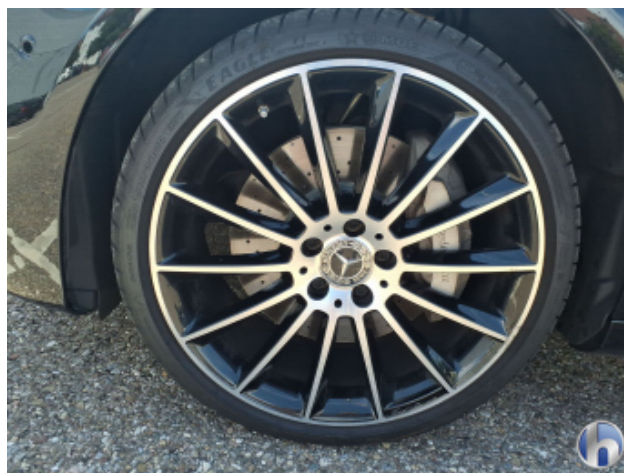
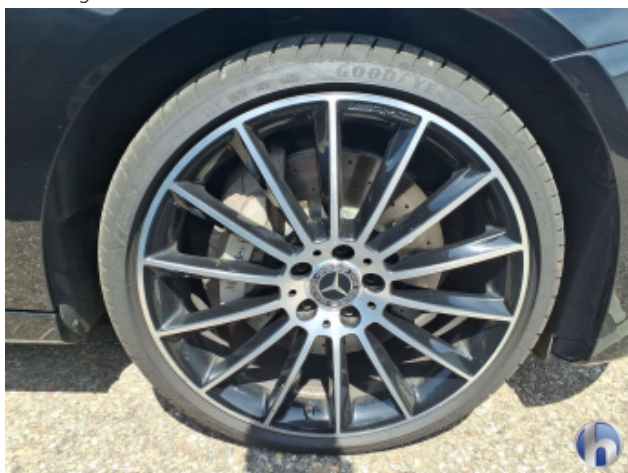
### Montierte Bereifung

| Reifenart / Felgentyp: | Sommerreifen | Aluminium original |
| 2. Achse - links / Zust. | Goodyear | /// 4 mm |
| 2. Achse - rechts / Zust. | Goodyear | /// 4 mm |
| 1. Achse - links / Zust. | Goodyear | /// 6 mm |
| 1. Achse - rechts / Zust. | Goodyear | /// 6 mm |

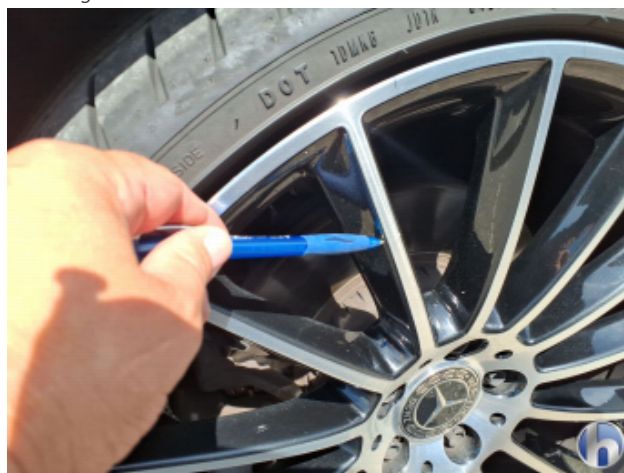
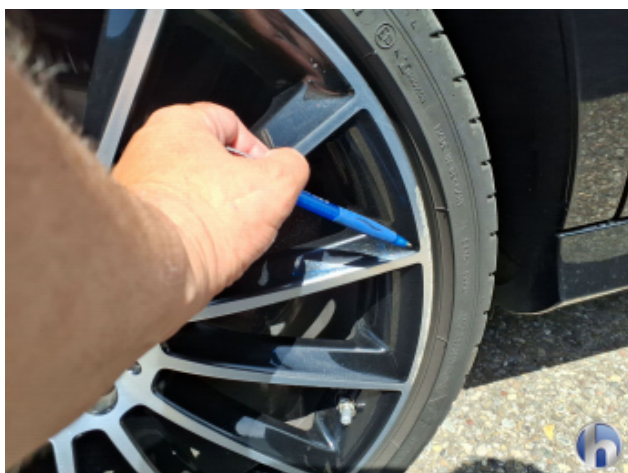
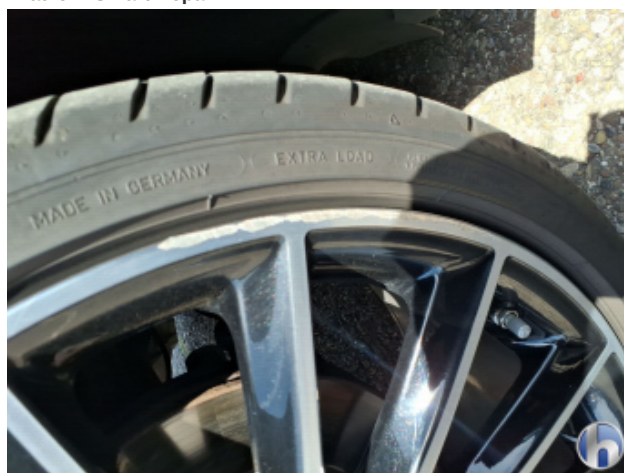
1. Felge Hinten - Rechts  
Kratzer - Smart Repair

| | Bauteil | Schaden | Rep.-Art |
|---|---|---|---|
| 1. | Felge Hinten - Rechts | Kratzer | Smart Repair |

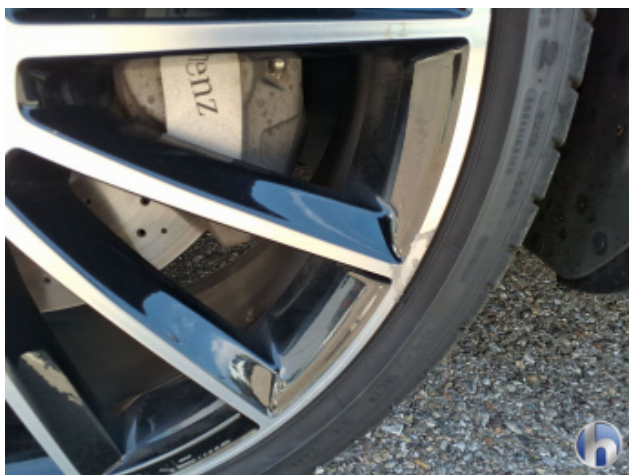
2. Felge Vorne - Links  
**Kratzer - Smart Repair**

| | Bauteil | Schaden | Rep.-Art |
|---|---|---|---|
| 2. | Felge Vorne - Links | Kratzer | Smart Repair |

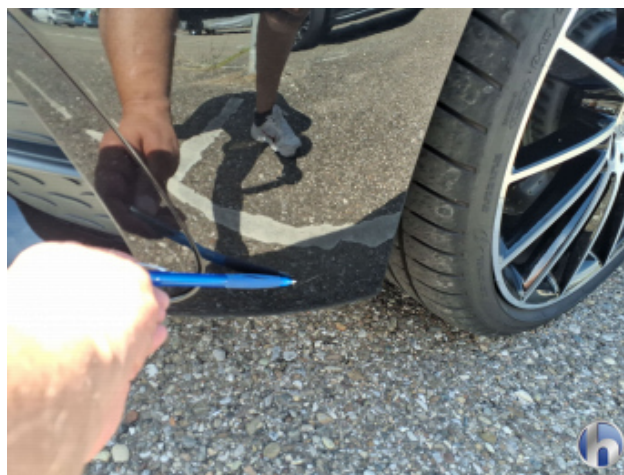
3. Stoßfänger Vorne  
**Gebrauchsspuren - Ohne Reparatur**

| | Bauteil | Schaden | Rep.-Art |
|---|---|---|---|
| 3. | Stoßfänger Vorne | Gebrauchsspuren | Ohne Reparatur |
