Zustandsbericht II

Fahrzeugdaten / Technische Daten

| Typ / Verkaufsbez. | V300 d extralang | Laufleistung abgelesen | 51.903 km |

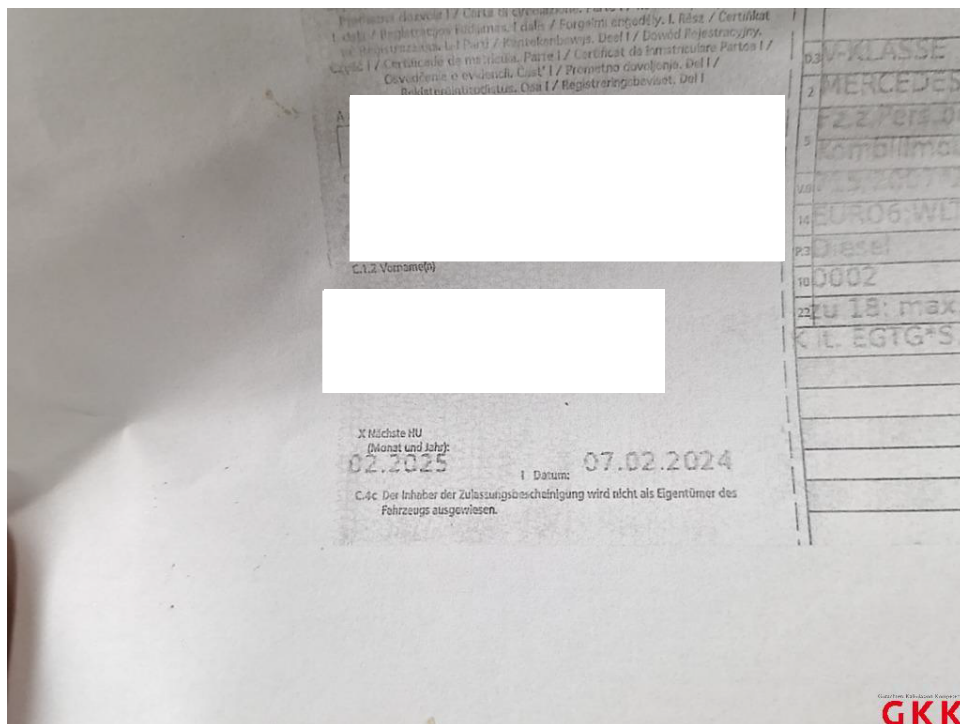
Bild 16 HU (Hauptunters.), Sixt, fällig, durchführen

HU (Hauptunters.) Sixt, fällig, durchführen (Bild 16)

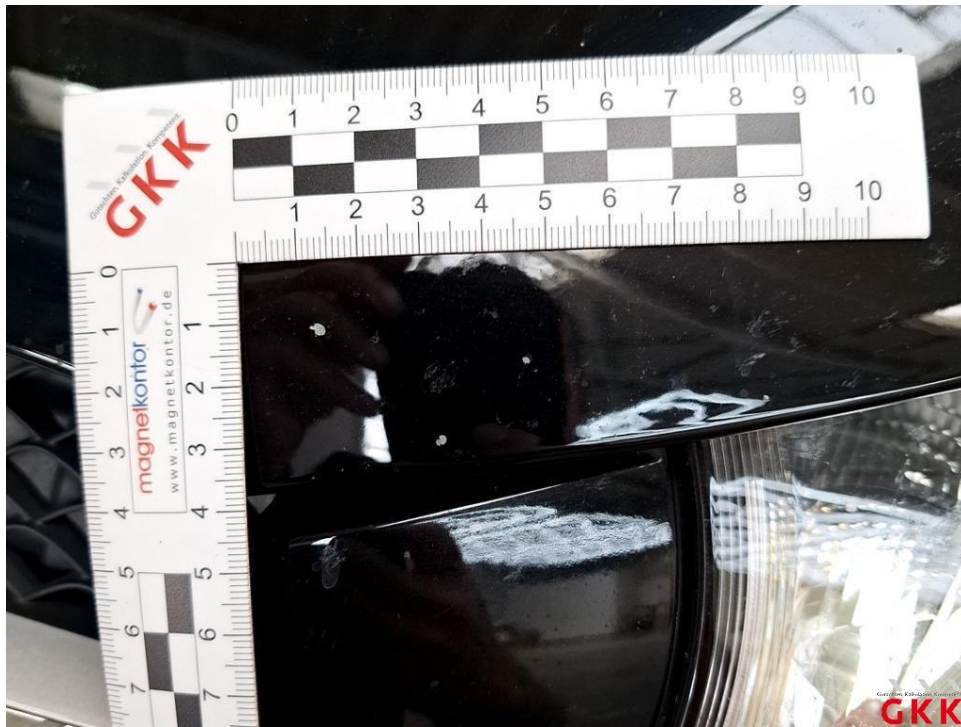
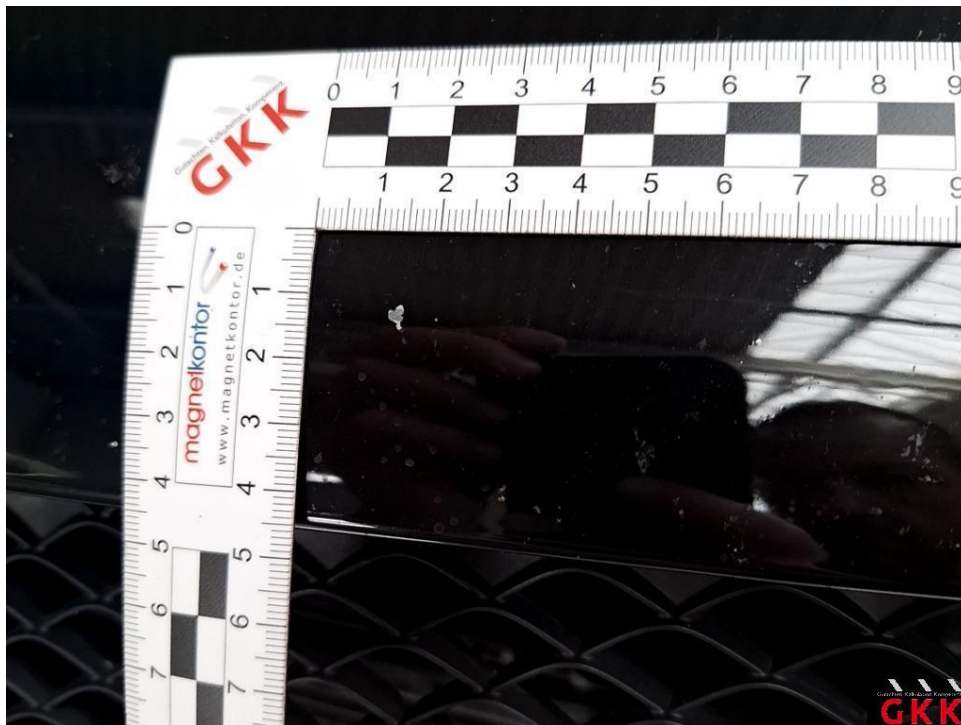
Bild 17 Motorhaube, Steinschlag, Smartrepair

Bild 18 Motorhaube, Steinschlag, Smartrepair

Motorhaube, Steinschlag, Smartrepair (Bild 17, Bild 18)

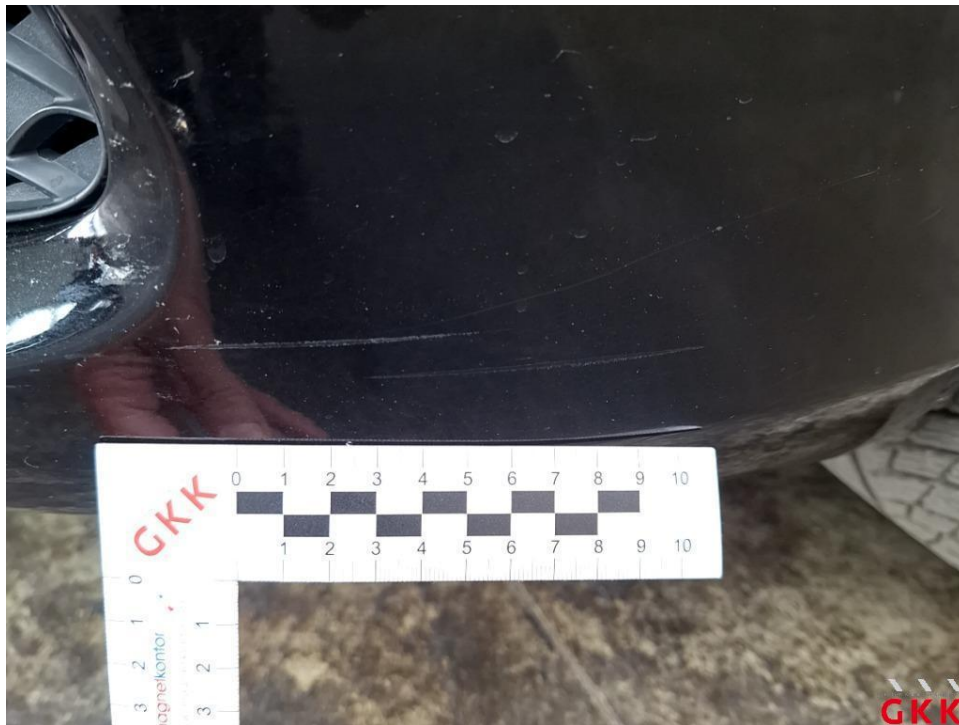
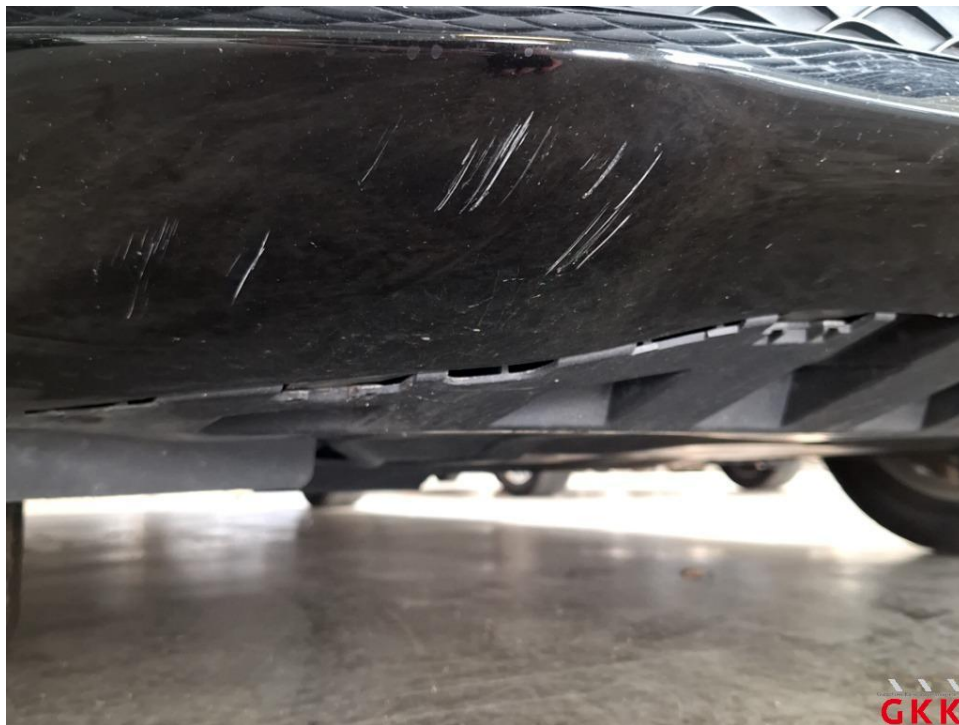
Bild 19 Stoßfänger vorne, Verkleidung -lackiert-, verkratzt, lackieren

Bild 20 Stoßfänger vorne, Verkleidung -lackiert-, verkratzt, lackieren

Stoßfänger vorne Verkleidung -lackiert-, verkratzt, lackieren (Bild 19, Bild 20)

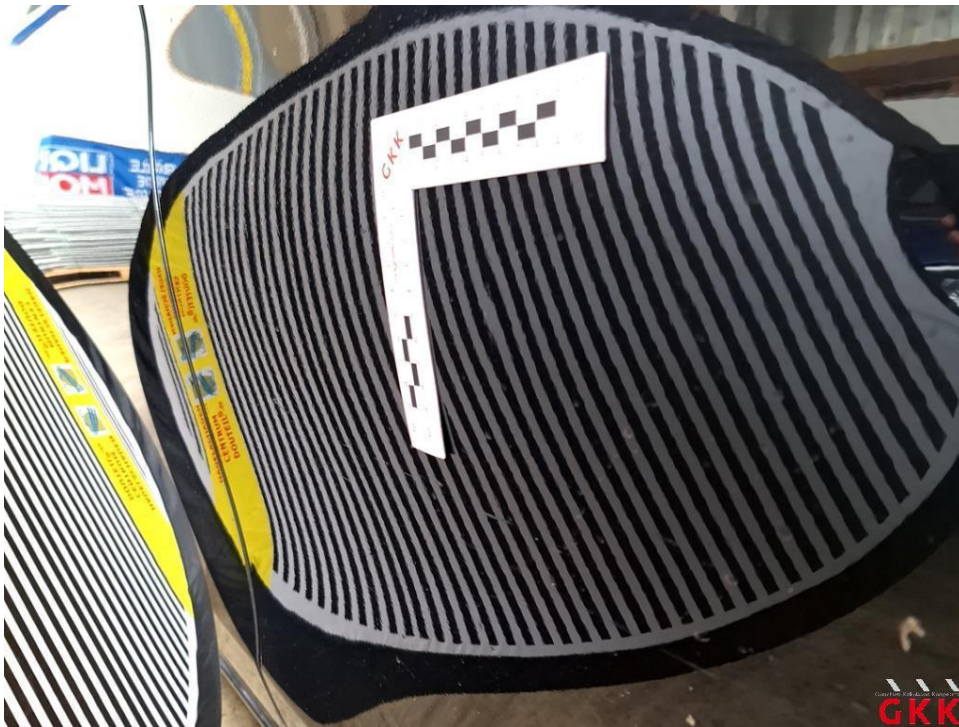
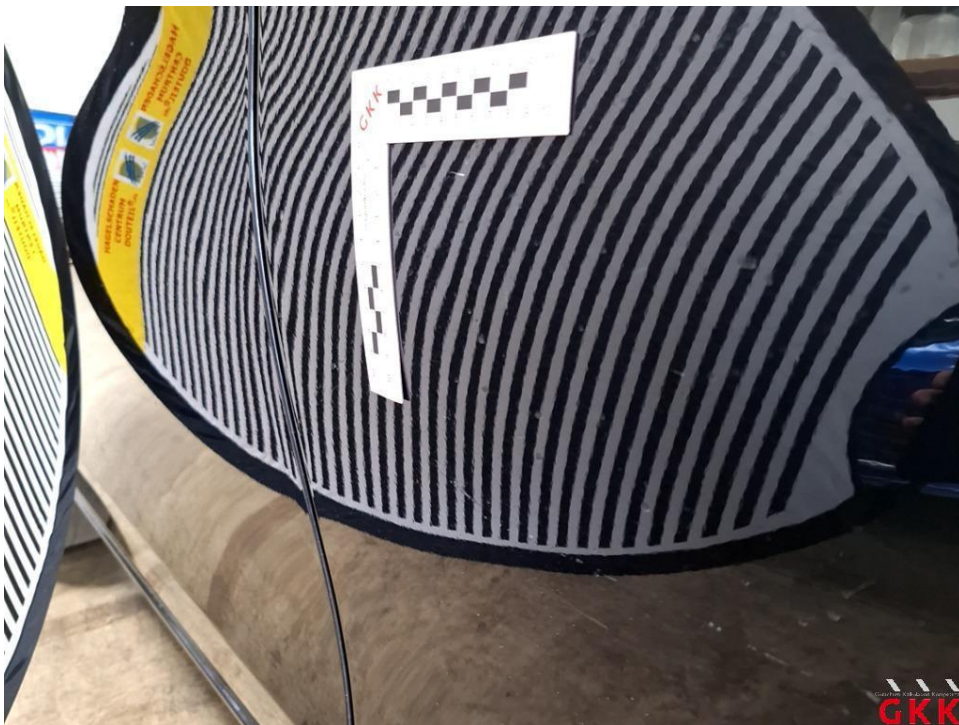
Bild 21 Tür vorne rechts, 4 bis 10 Dellen / Bauteil, kalt drücken

Bild 22 Tür vorne rechts, 4 bis 10 Dellen / Bauteil, kalt drücken

Tür vorne rechts, 4 bis 10 Dellen / Bauteil, kalt drücken (Bild 21, Bild 22)

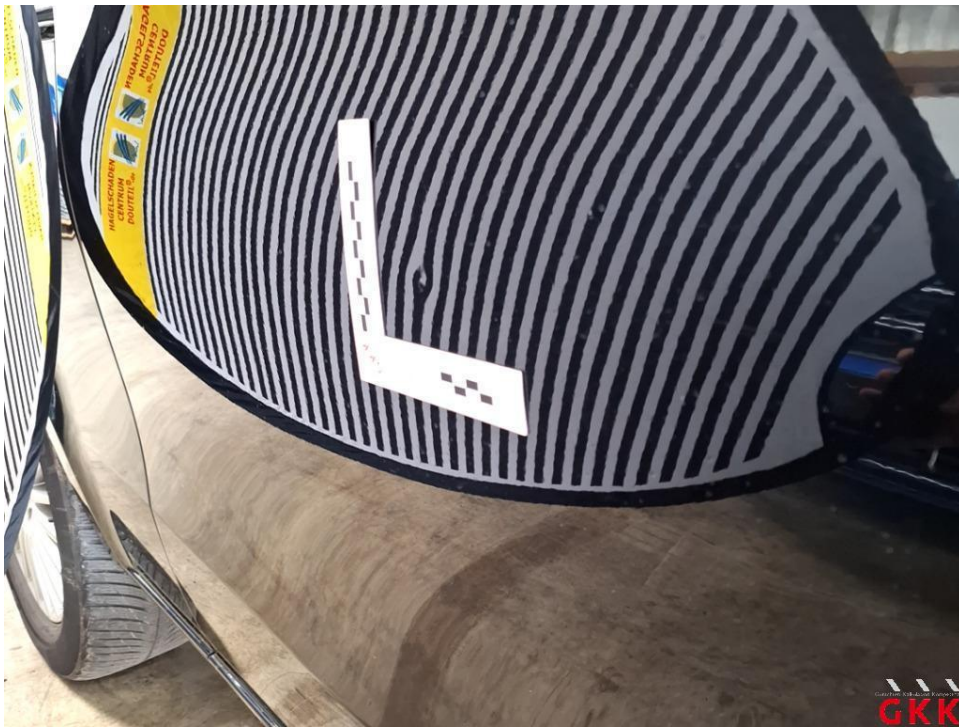
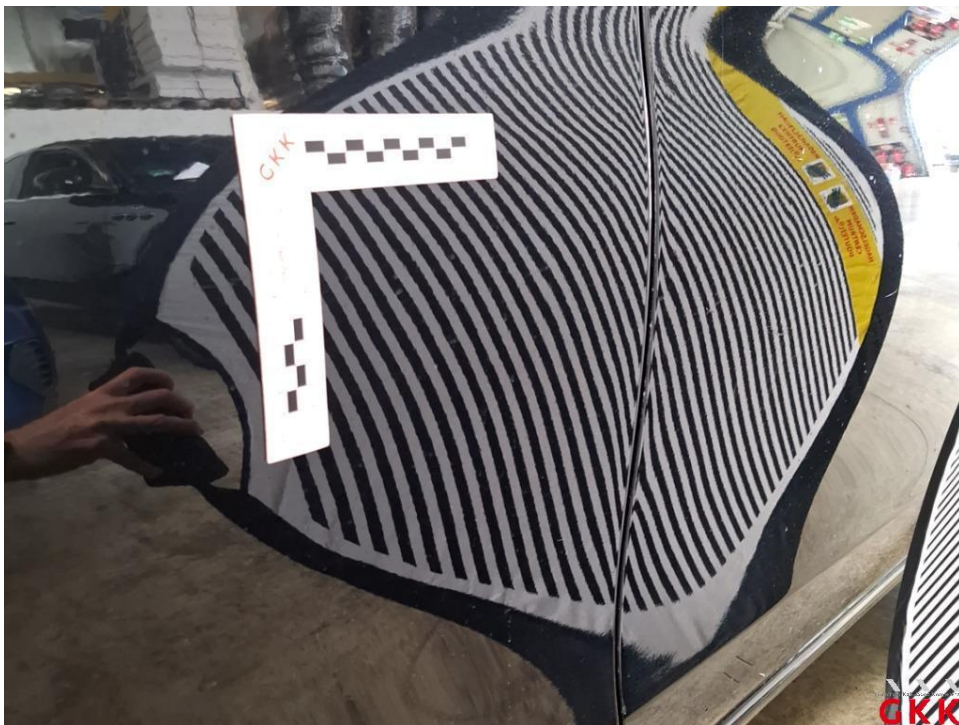
Bild 23 Schiebetür rechts, 4 bis 10 Dellen / Bauteil, kalt drücken

Bild 24 Schiebetür rechts, 4 bis 10 Dellen / Bauteil, kalt drücken

Schiebetür rechts, 4 bis 10 Dellen / Bauteil, kalt drücken (Bild 23, Bild 24)

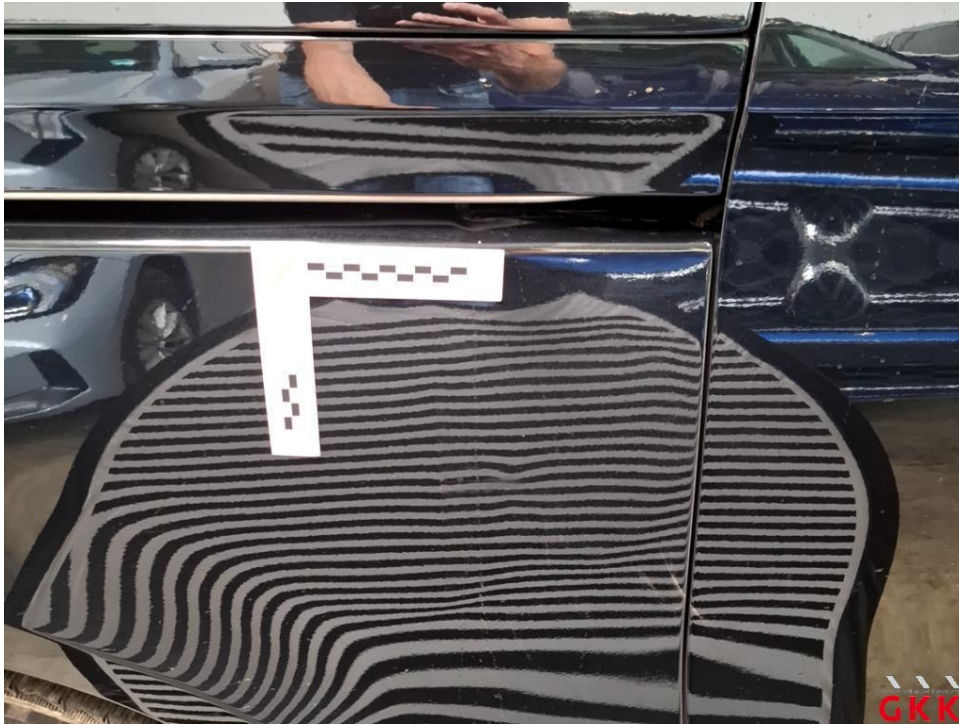
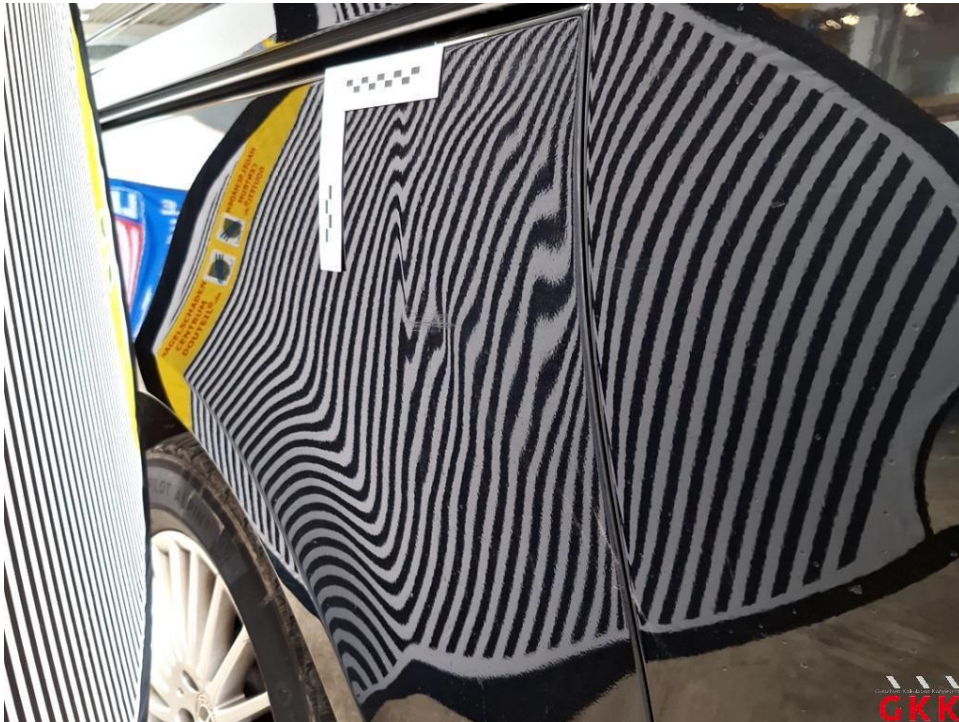
Bild 25      Seitenwand rechts, unterhalb, beschädigt, instand setzen - lackieren

Bild 26      Seitenwand rechts, unterhalb, beschädigt, instand setzen - lackieren

Seitenwand rechts unterhalb, beschädigt, instand setzen - lackieren (Bild 25, Bild 26)

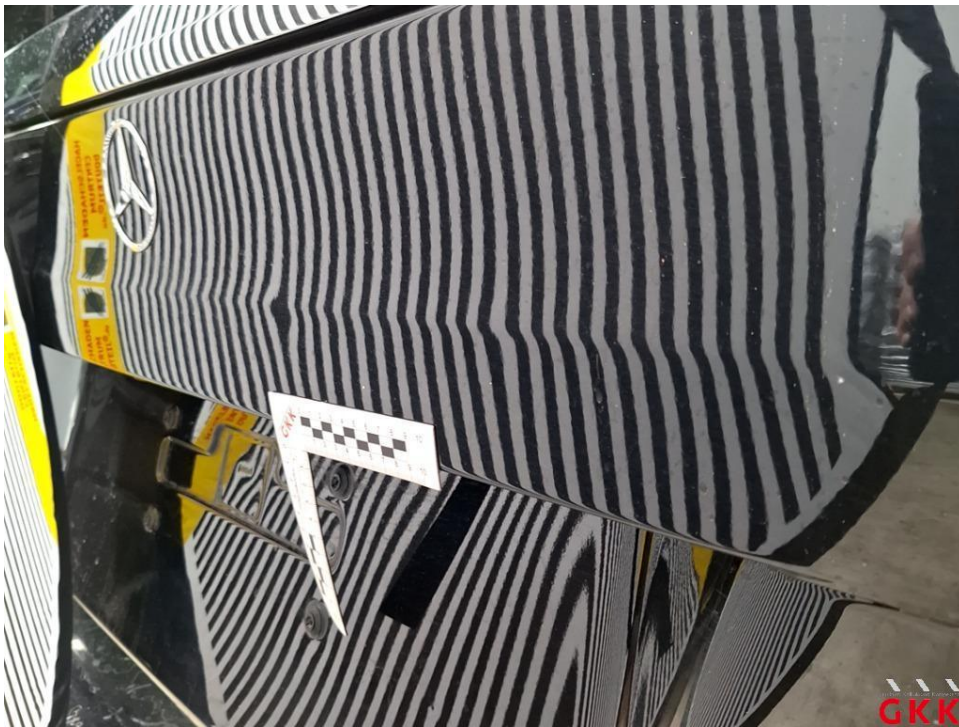
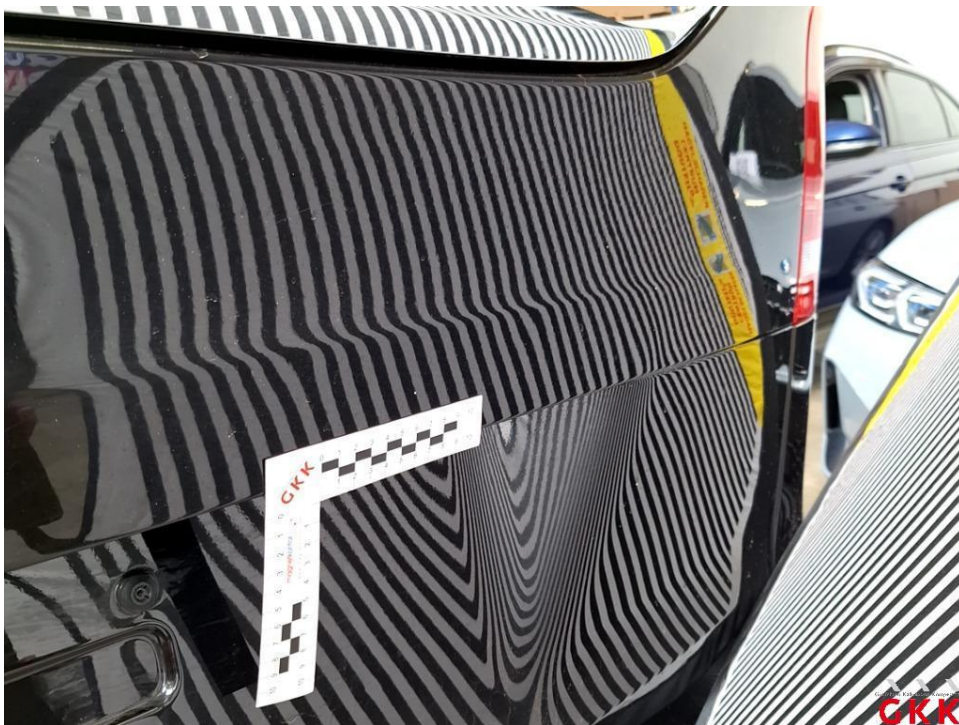
Bild 27 Heckklappe, beschädigt, instand setzen - lackieren

Bild 28 Heckklappe, beschädigt, instand setzen - lackieren

Heckklappe, beschädigt, instand setzen - lackieren (Bild 27, Bild 28)

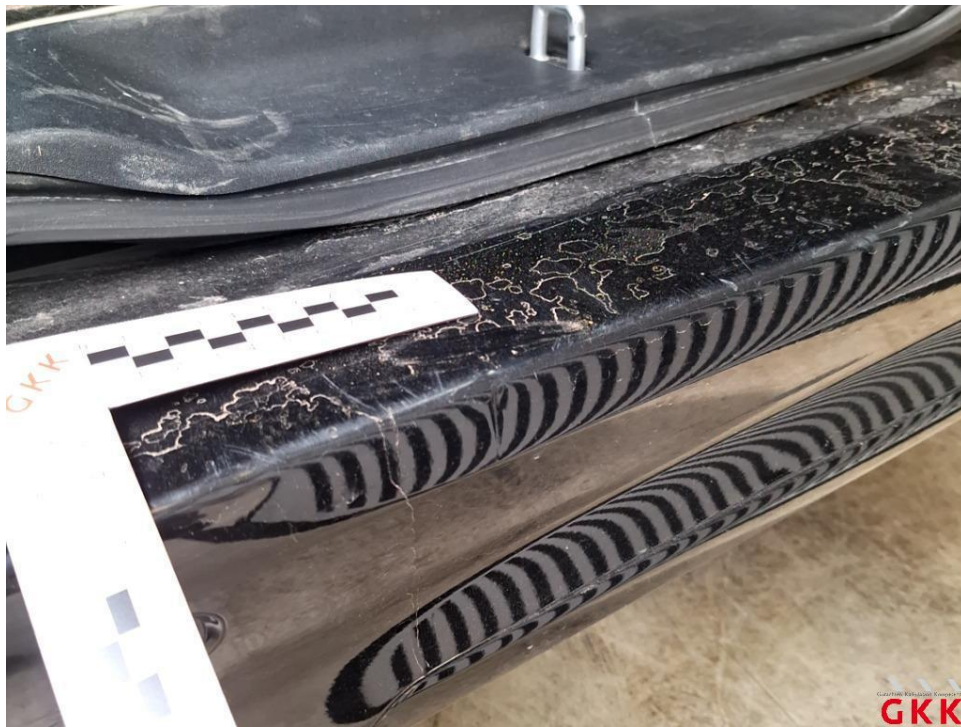
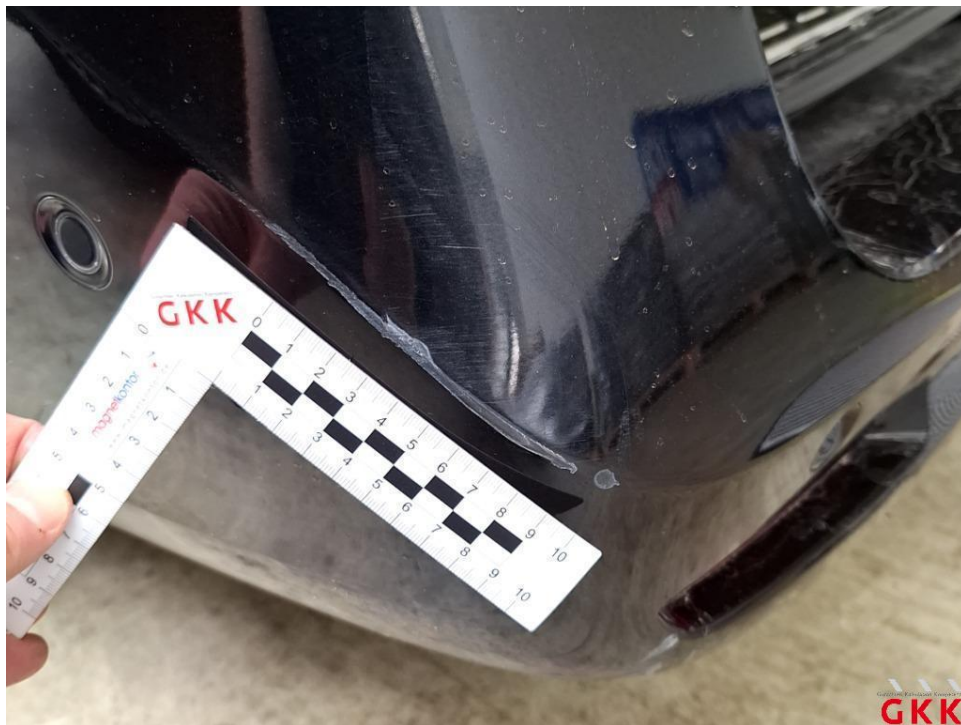
Bild 29 Stoßfänger hinten, Verkleidung -lackiert-, beschädigt, instand setzen - lackieren

Bild 30 Stoßfänger hinten, Verkleidung -lackiert-, beschädigt, instand setzen - lackieren

Stoßfänger hinten Verkleidung -lackiert-, beschädigt, instand setzen - lackieren (Bild 29, Bild 30)

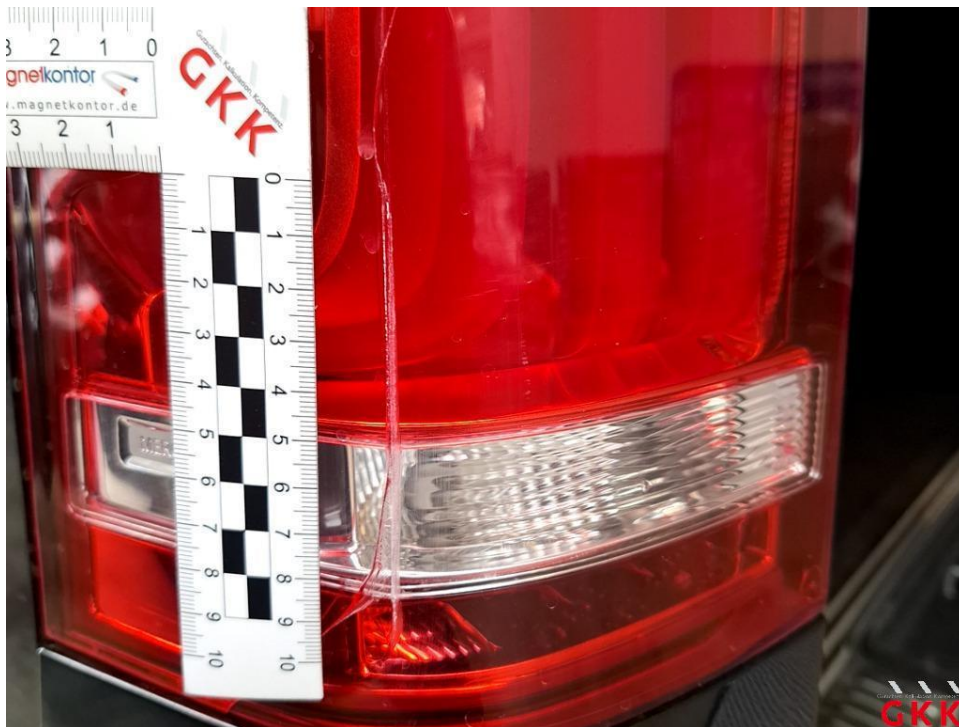
Bild 31 Rückleuchte links, außen, verkratzt, ersetzen

Rückleuchte links außen, verkratzt, ersetzen (Bild 31) **neu**

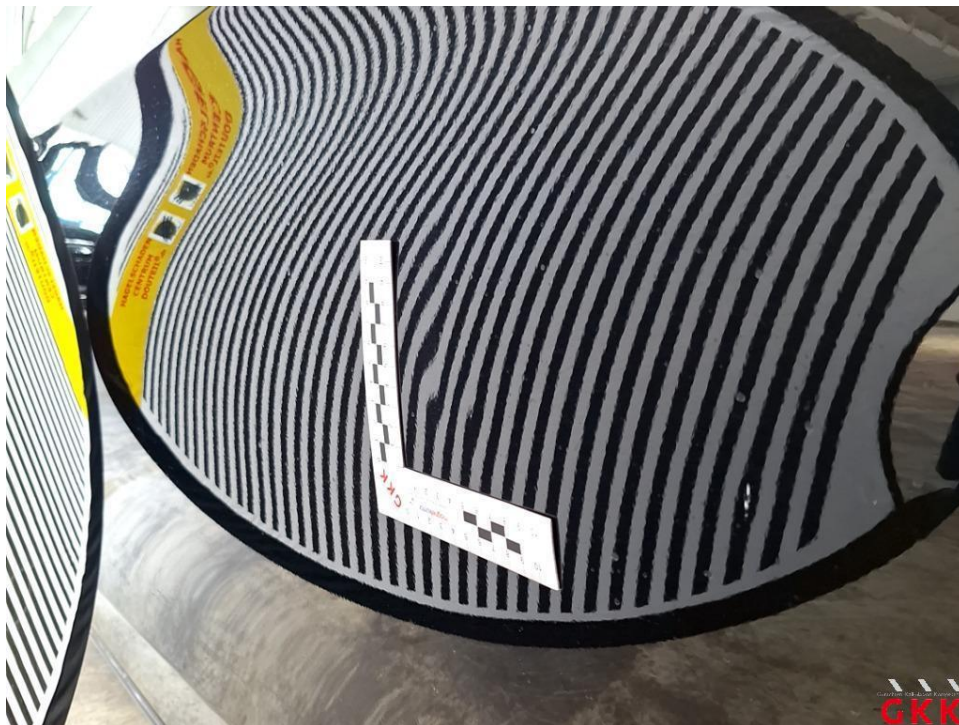
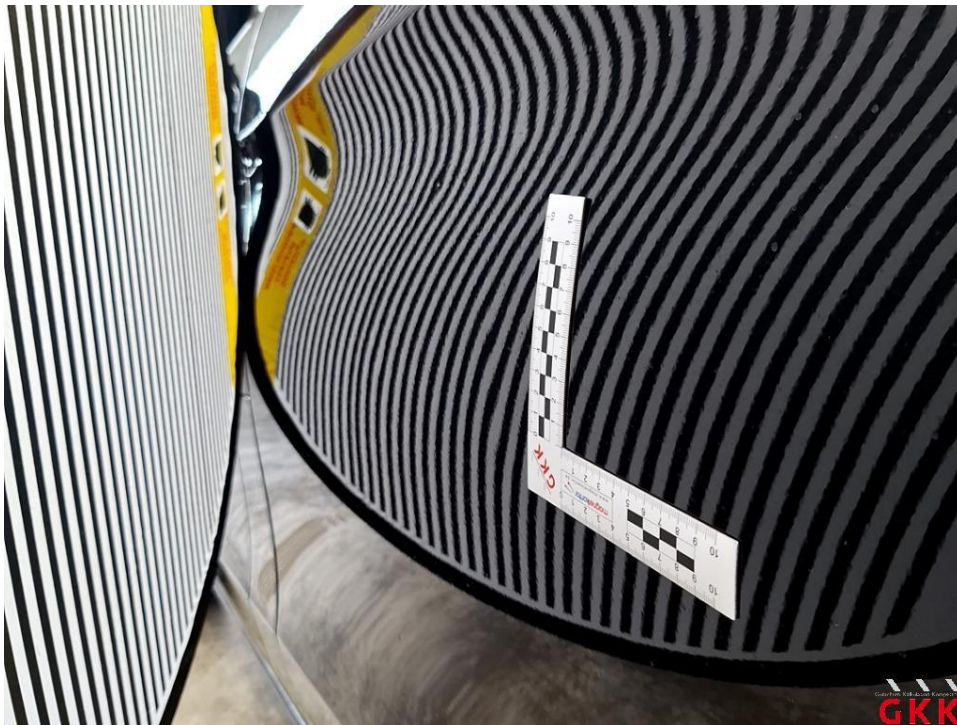
Bild 32 Seitenwand links, beschädigt, instand setzen - lackieren

Bild 33 Seitenwand links, beschädigt, instand setzen - lackieren

Seitenwand links, beschädigt, instand setzen - lackieren (Bild 32, Bild 33)

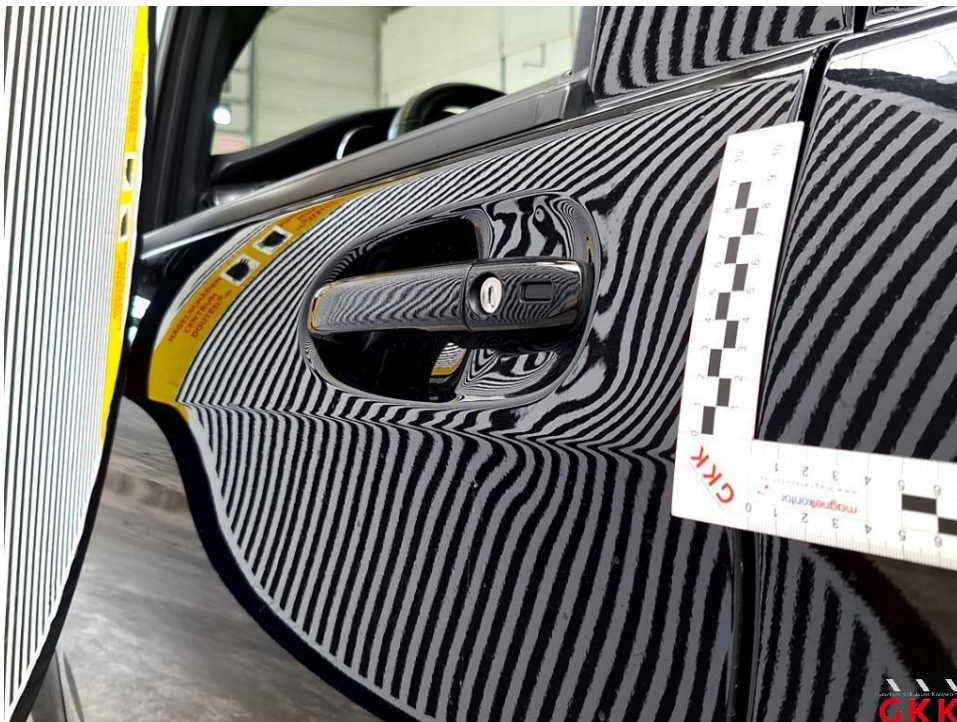
Bild 34 Tür vorne links, beschädigt, instand setzen - lackieren

Tür vorne links, beschädigt, instand setzen - lackieren (Bild 34)
