Zustandsbericht

Protokollnummer: 43494381
Auftrags-Nr / Referenz: 21804868
Besichtigungsdatum: 16.01.2026

Hersteller / Modell	Volvo XC60 B4 D Core		
Kennzeichen	HH-HG 5122	Fahrgestellnummer	YV1UZK5V8R1849107
Erstzulassung	04.01.2024	Laufleistung (abgelesen)	22.015 km
HSN/TSN	9101 / BTJ 00015	Kraftstoffart / Zylinder	Hybr.Diesel/E / 4
Fahrzeugart	Geländewagen	Antriebsart	Frontantrieb
Schadstoffklasse	EURO6;WLTP;AP;PI/CI; M, N1 I	Getriebe / Anzahl Gänge	Automatik
Farbe	Schwarz Metallic	Besichtigungszustand	bedingt: Licht/Nässe/Schmutz
Leistung / Hubraum	145 kW / 1.969 ccm	Nächste HU	01/2027
Wartungsheft / Nachweis	vorhanden / vollständig	Restlauf bis Service	29.907 km
Letzte Wartung	12/2025 bei 21.925 km	Polsterart	Leder
Vorschaden	Keine Feststellbar	Polsterfarbe	Schwarz
Nachlackierung	Feststellbar	zul. Gesamtgewicht	2.460 kg
Dokumente	ZB vorhanden	Anzahl Halter	unbekannt
Schlüssel soll/ist	2/2	Anzahl Sitze / Türen	5 / 5
Vertragsnummer	52416775	Re-Import	Nein

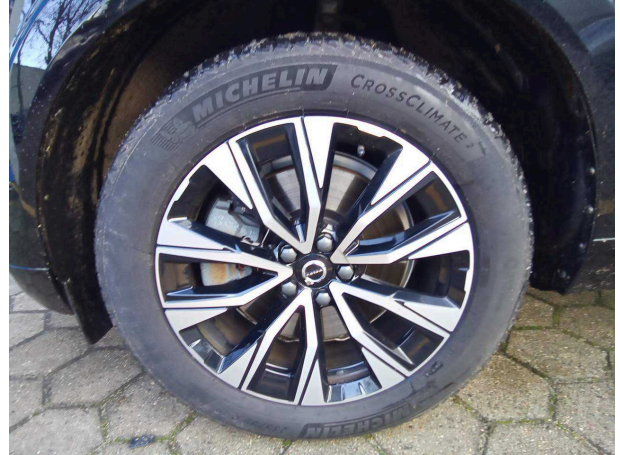
Achse	Reifengröße	Reifentyp	Hersteller	Profiltiefe	Verkehrstauglichkeit
1	235/55 R19 105H	Ganzjahresreifen auf Leichtmetall	Michelin	5mm / 5mm	i.O.
2	235/55 R19 105H	Ganzjahresreifen auf Leichtmetall	Michelin	6mm / 6mm	i.O.

Abbildung 14: Montierte Bereifung

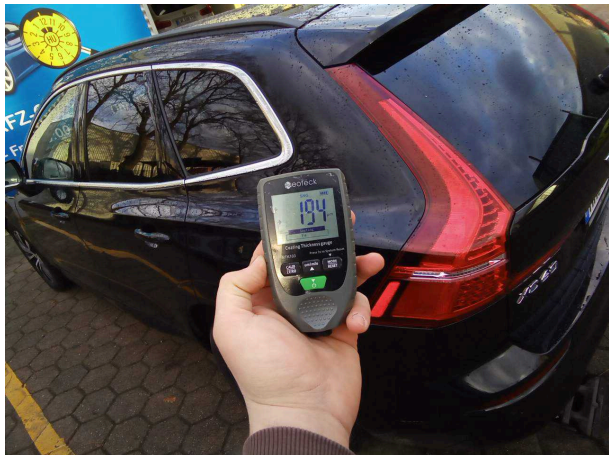
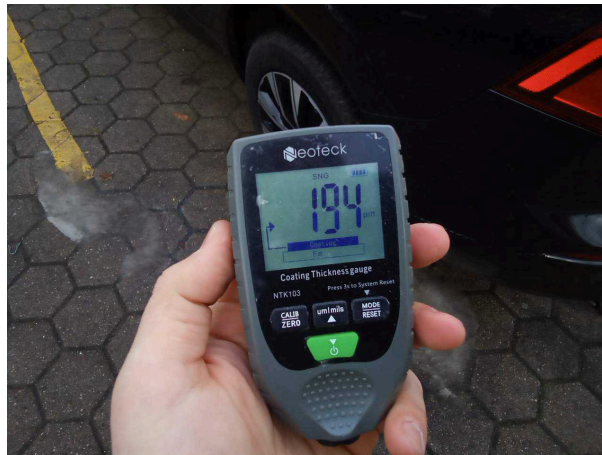
Nr.	Ort	Wertminderung
1	Seitenwand links, fachgerecht ausgeführt, Reparaturrechnung nicht vorhanden

Nachlackierung 1: Seitenwand links
