## Fahrzeugbeschreibung

## Zustandsbericht

Inspection date: 24 Jul 2026  
**Protocol number: 46703073**  
Delivery date: 24 Jul 2026

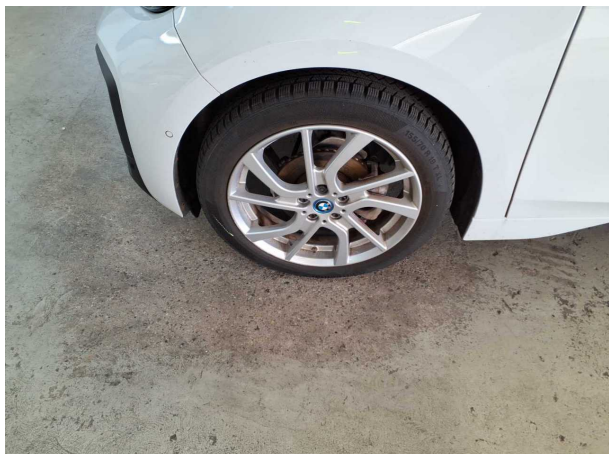
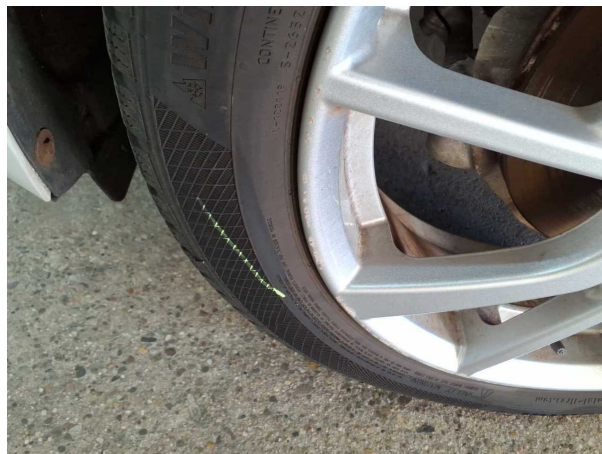
| No. | Component group | Description |
|---|---|---|
| 1 | Wheel / tyres | Alloy rim - front left side - Scratched - No deduction |

**Damage #1:** Wheel / tyres: Alloy rim - front left side - Scratched - No deduction

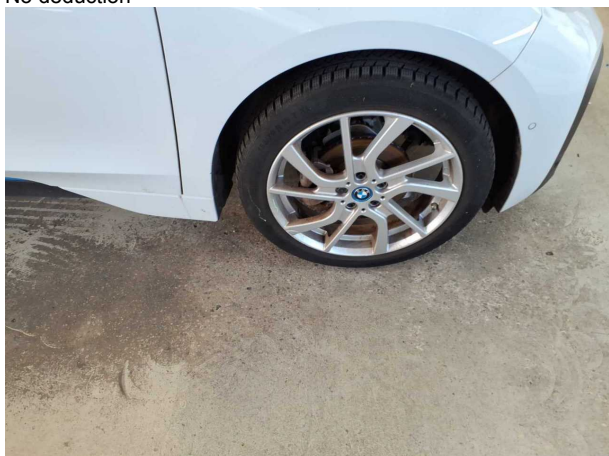
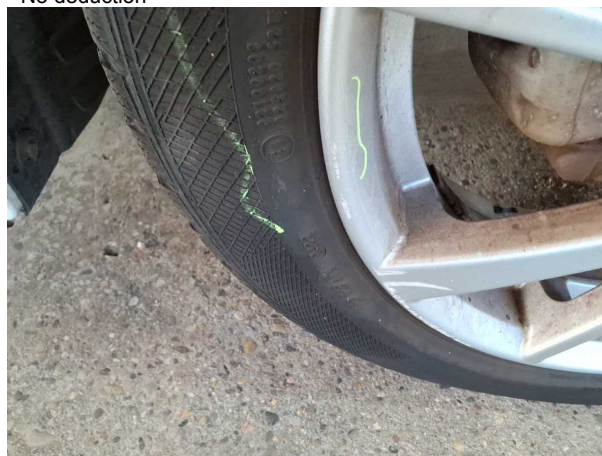
| No. | Component group | Description |
|---|---|---|
| 2 | Wheel / tyres | Alloy rim - front right side - Scratched - No deduction |

**Damage #2:** Wheel / tyres: Alloy rim - front right side - Scratched - No deduction

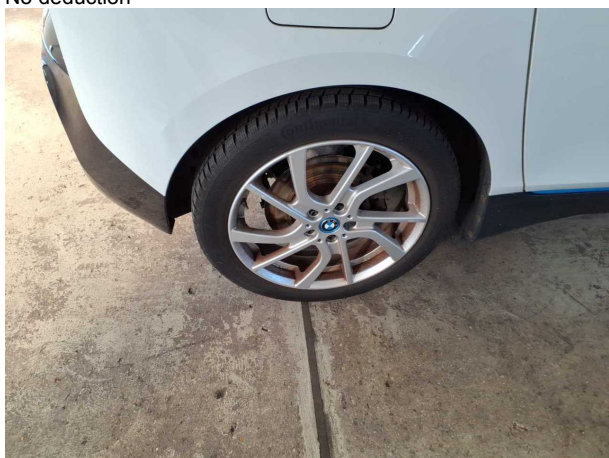
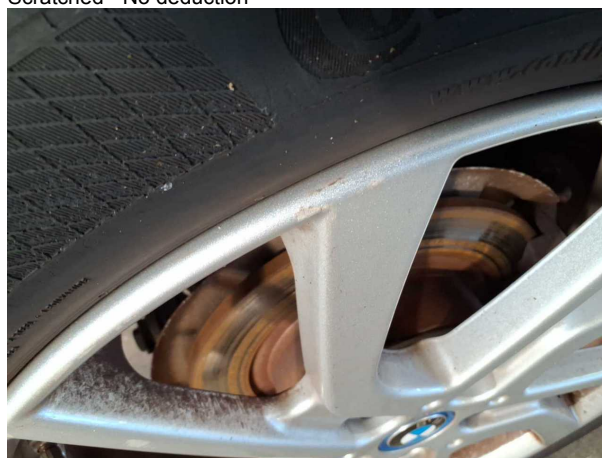
| No. | Component group | Description |
|---|---|---|
| 3 | Wheel / tyres | Alloy rim - rear right side - Scratched - No deduction |

**Damage #3:** Wheel / tyres: Alloy rim - rear right side - Scratched - No deduction

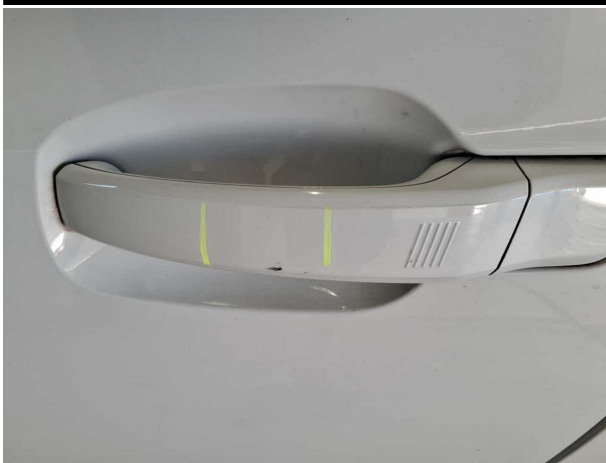
| No. | Component group | Description |
|---|---|---|
| 5 | Door - front left side | Door handle - outside - Scratched - Smart repair |

**Damage #5:** Door - front left side: Door handle - outside - Scratched - Smart repair

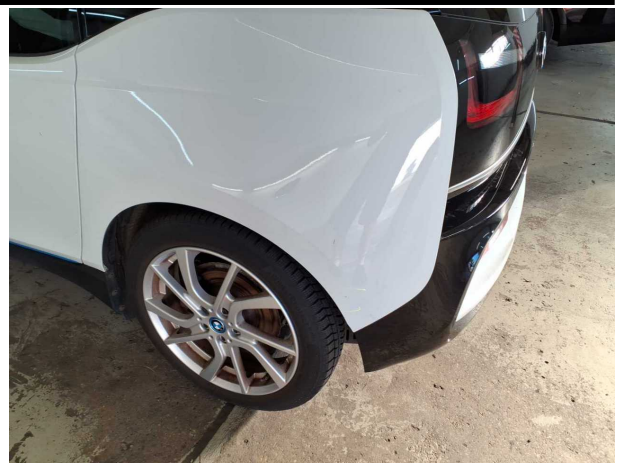
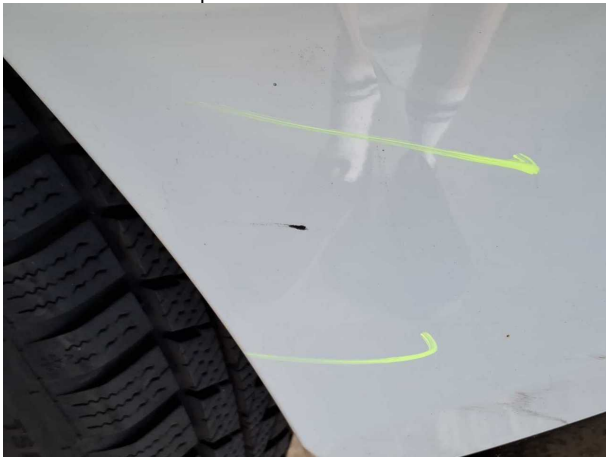
| No. | Component group | Description |
|---|---|---|
| 6 | Side panel - rear left side | Side panel - Scratched - Repair and paint |

**Damage #6:** Side panel - rear left side: Side panel - Scratched... Repair and paint

**Damage #6:** Side panel - rear left side: Side panel - Scratched - Repair and paint

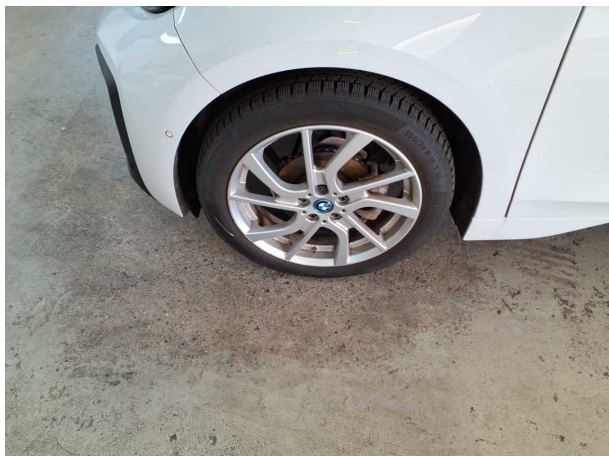
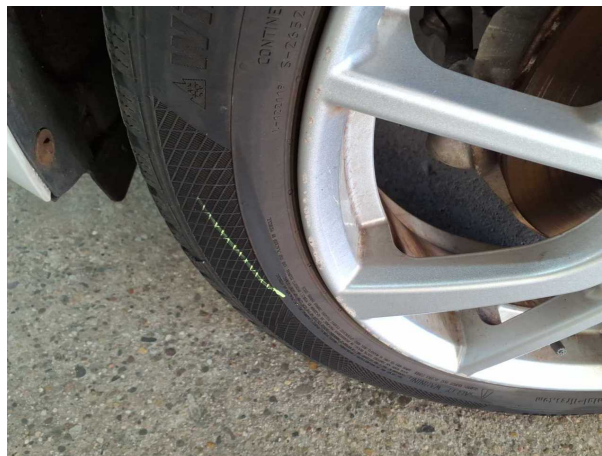
| Nr. | Bauteilgruppe | Beschreibung |
|---|---|---|
| 1 | Rad/Reifen | Leichtmetallfelge vorn links - verkratzt / verschürft - kein Abzug |

**Beschädigung #1:** Rad/Reifen: Leichtmetallfelge vorn links - verkratzt / verschürft - kein Abzug

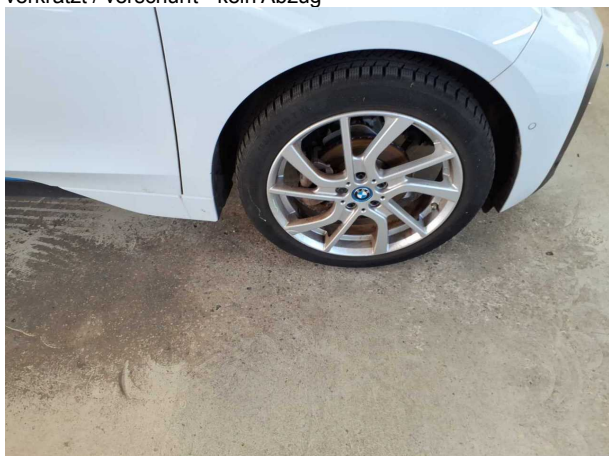
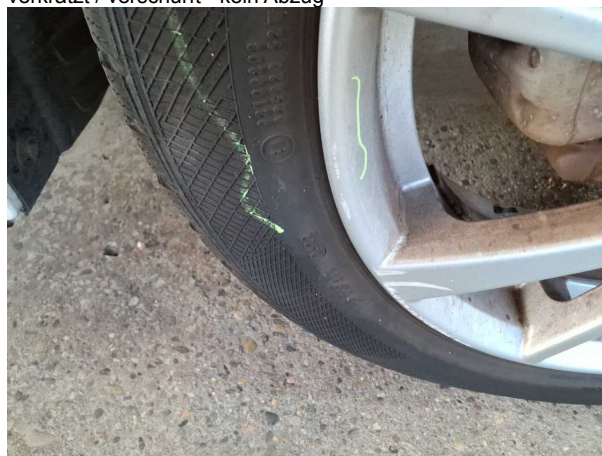
| Nr. | Bauteilgruppe | Beschreibung |
|---|---|---|
| 2 | Rad/Reifen | Leichtmetallfelge vorn rechts - verkratzt / verschürft - kein Abzug |

**Beschädigung #2:** Rad/Reifen: Leichtmetallfelge vorn rechts - verkratzt / verschürft - kein Abzug

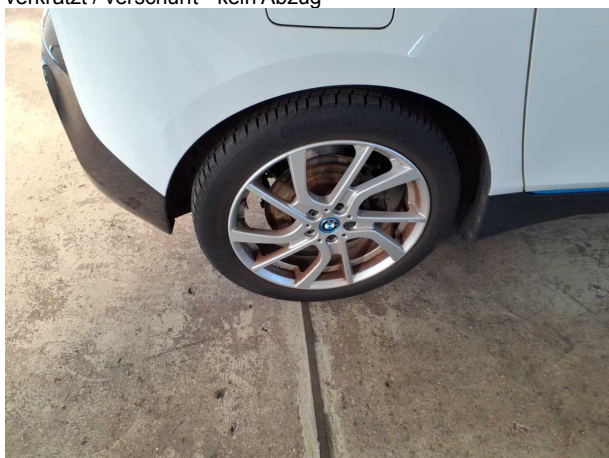
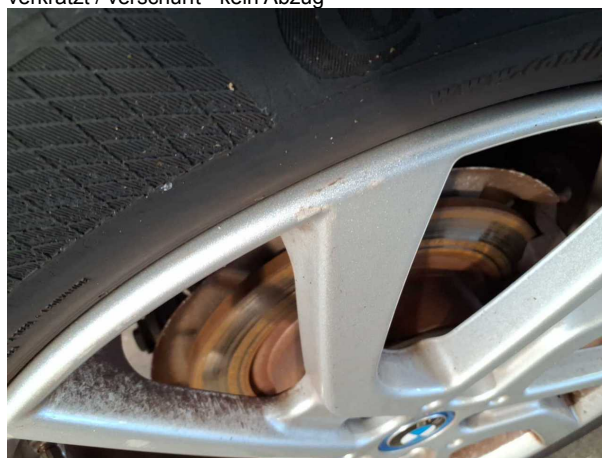
| Nr. | Bauteilgruppe | Beschreibung |
|---|---|---|
| 3 | Rad/Reifen | Leichtmetallfelge hinten rechts - verkratzt / verschürft - kein Abzug |

**Beschädigung #3:** Rad/Reifen: Leichtmetallfelge hinten rechts - verkratzt / verschürft - kein Abzug

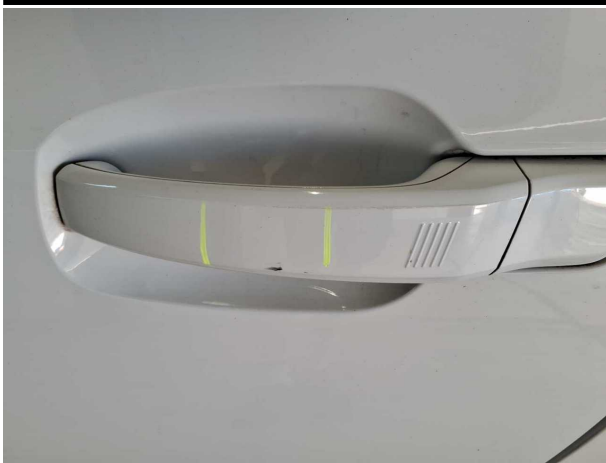
| Nr. | Bauteilgruppe | Beschreibung |
|---|---|---|
| 5 | Tür vorn links | Griff außen - verkratzt / verschürft - Smart Repair |

**Beschädigung #5:** Tür vorn links: Griff außen - verkratzt / verschürft - Smart Repair

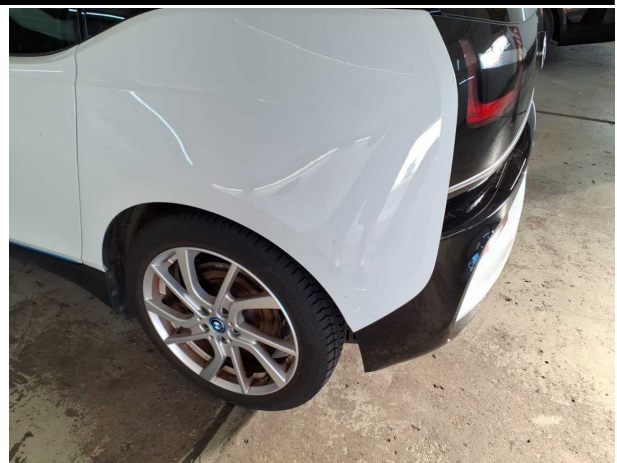
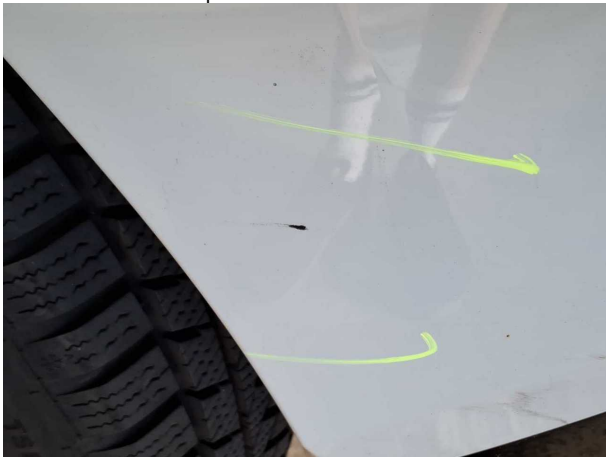
| Nr. | Bauteilgruppe | Beschreibung |
|---|---|---|
| 6 | Seitenwand links | Seitenwand - verkratzt / verschürft - instandsetzen und lackieren |

**Beschädigung #6:** Seitenwand links: Seitenwand - verkratzt / verschürft - instandsetzen und lackieren
