# Zustandsbericht

Protokollnummer: 43758581  
Auftrags-Nr / Referenz: 25782509  
Besichtigungsdatum: 03.02.2026

| Hersteller / Modell | Volvo XC60 B4 D Core | | |
| Kennzeichen | K-CB 6522 | Fahrgestellnummer | YV1UZK5V5R1724033 |

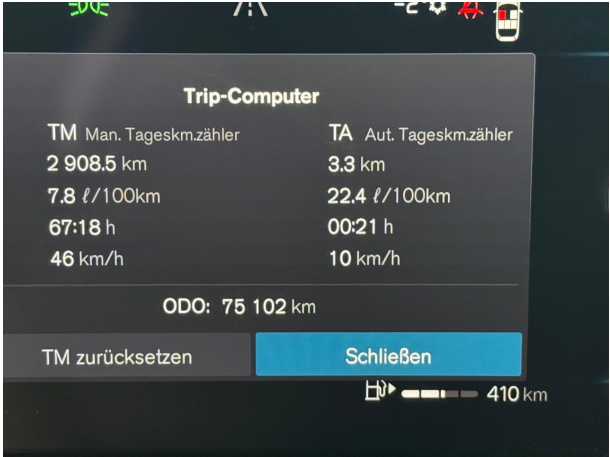
| Erstzulassung | 20.06.2023 | Laufleistung (abgelesen) | 75.102 km |

Abbildung 10: Laufleistung

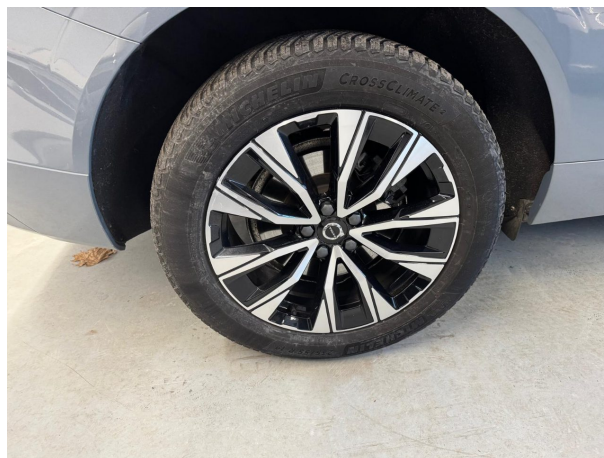
| Achse | Reifengröße | Reifentyp | Hersteller | Profiltiefe | Verkehrstauglichkeit |
|---|---|---|---|---|---|
| 1 | 235/55 R19<br>105H | Ganzjahresreifen auf Leichtmetall | Michelin | 4mm / 4mm | i.O. |
| 2 | 235/55 R19<br>105H | Ganzjahresreifen auf Leichtmetall | Michelin | 5mm / 5mm | i.O. |

Abbildung 14: Montierte Bereifung

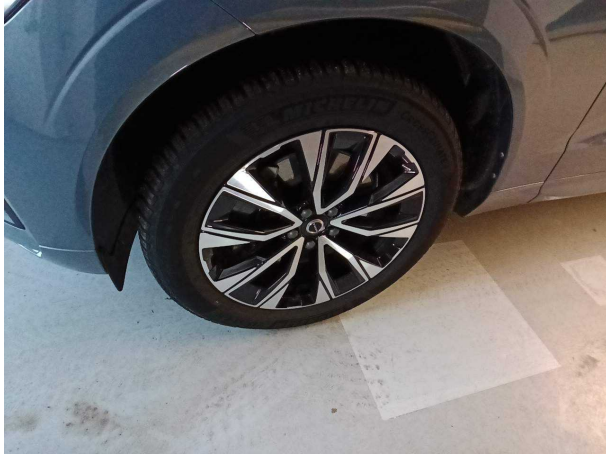
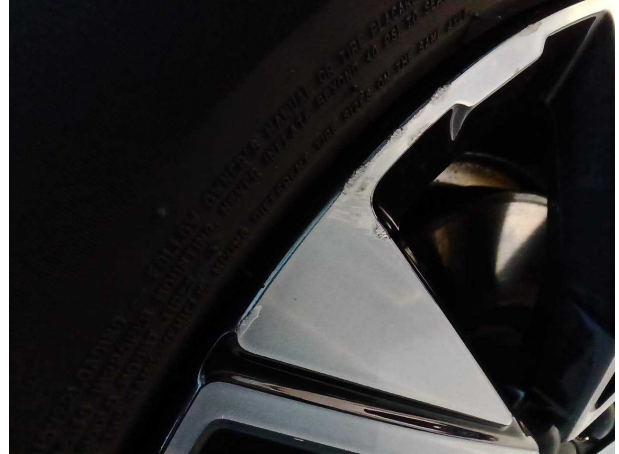
| Nr. | Bauteilgruppe | Beschreibung |
|---|---|---|
| 1 | Rad/Reifen | Leichtmetallfelge vorn rechts - verkratzt / verschürft - Wertminderung |

**Beschädigung #1:** Rad/Reifen: Leichtmetallfelge vorn rechts - verkratzt / verschürft - Wertminderung
