## Fahrzeugbeschreibung

**Fahrzeug:** BMW 5er-Reihe 530e Touring A Kombi 5-türig 1998 ccm 292 PS / 215 KW Elektrisch 8-Gang Automatik

## Zustandsbericht

Inspection date: 24 Jul 2026  
**Protocol number: 46703179**  
Delivery date: 24 Jul 2026

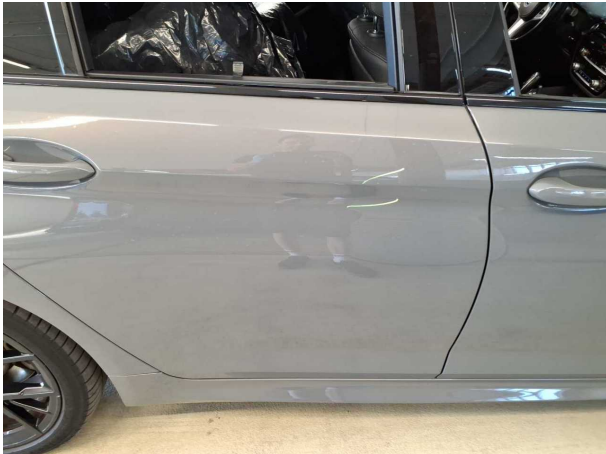
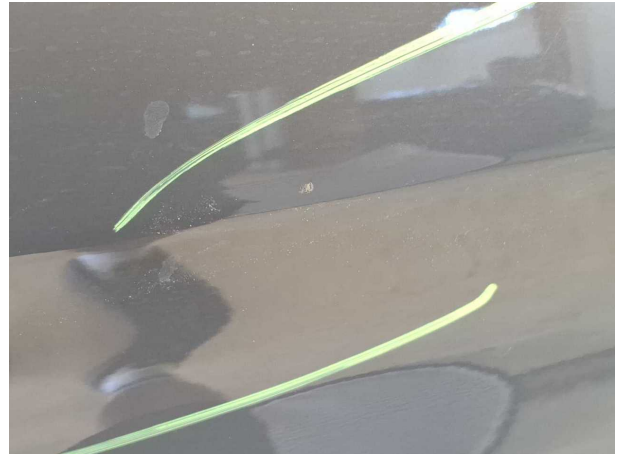
| No. | Component group | Description |
|---|---|---|
| 1 | Door - rear right side | Door - Scratched - Cover / polish |

**Damage #1:** Door - rear right side: Door - Scratched - Cover / polish

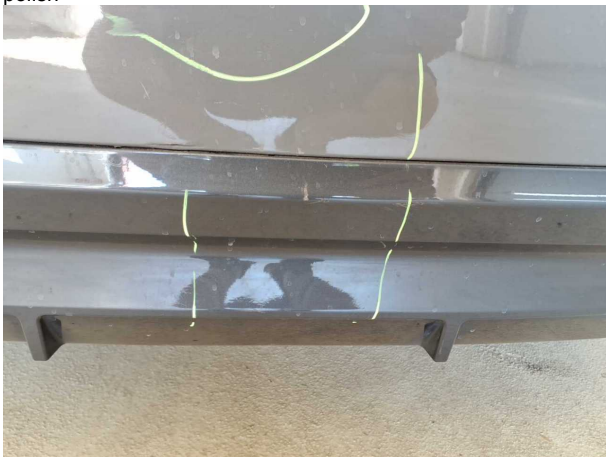
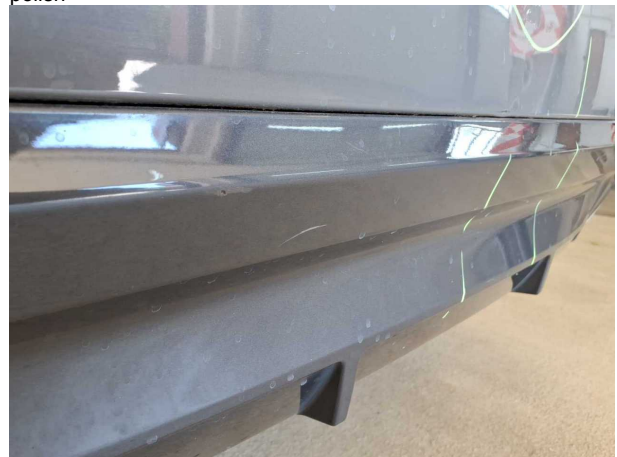
| No. | Component group | Description |
|---|---|---|
| 3 | Rear bumper | Spoiler - Scratched - Loss in value |

**Damage #3:** Rear bumper: Spoiler - Scratched - Loss in value

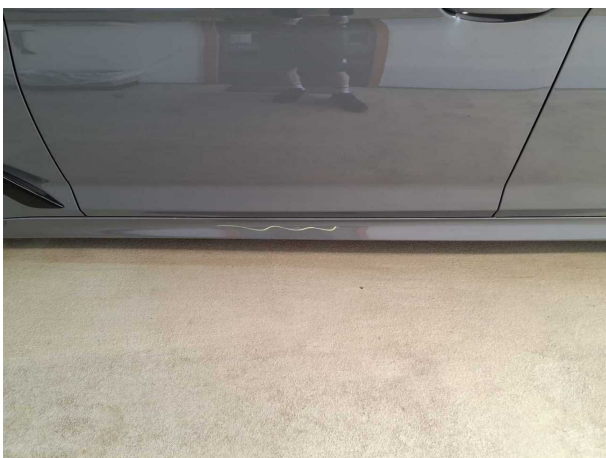
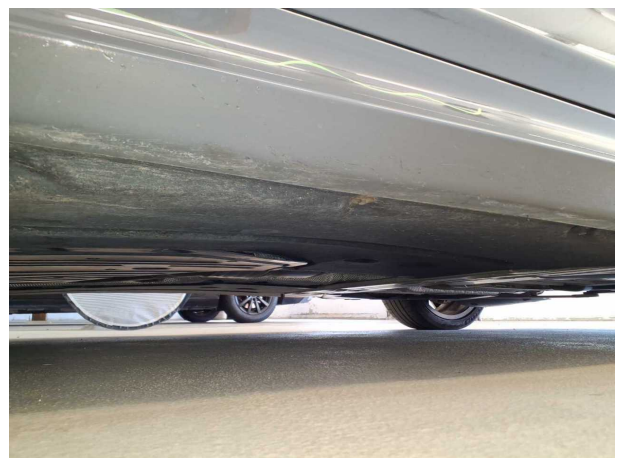
| No. | Component group | Description |
|---|---|---|
| 4 | Sill - left side | Sill - Scratched - Smart repair |

**Damage #4:** Sill - left side: Sill - Scratched - Smart repair

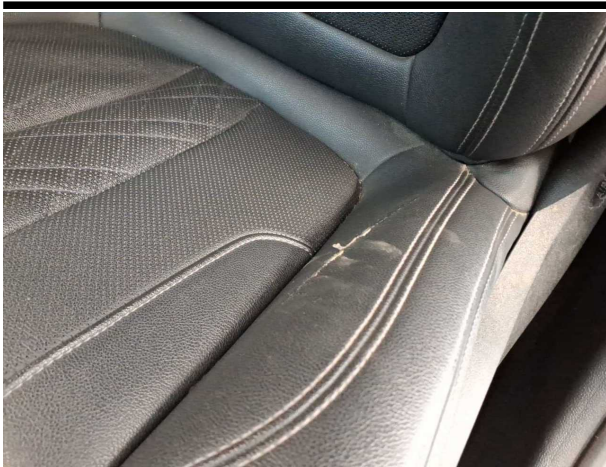
| No. | Component group | Description |
|---|---|---|
| 5 | Seat - front | Backrest cover - left side - Damaged - Replace |

**Damage #5:** Seat - front: Backrest cover - left side - Damaged - Replace

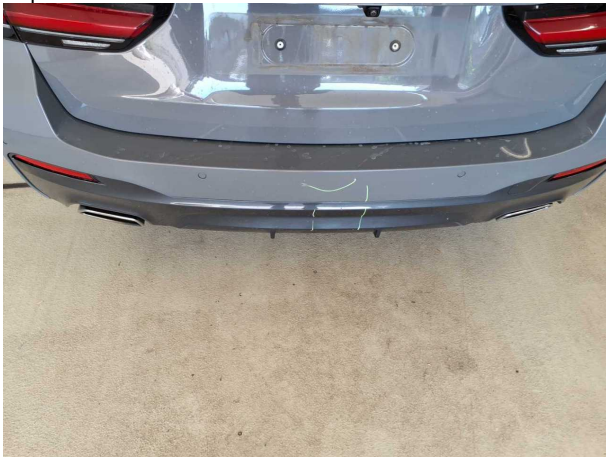
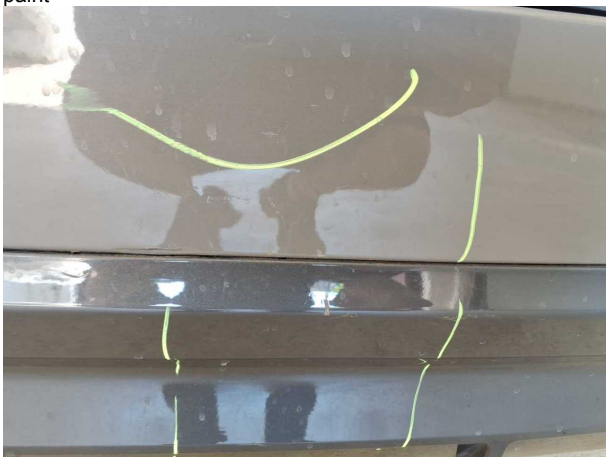
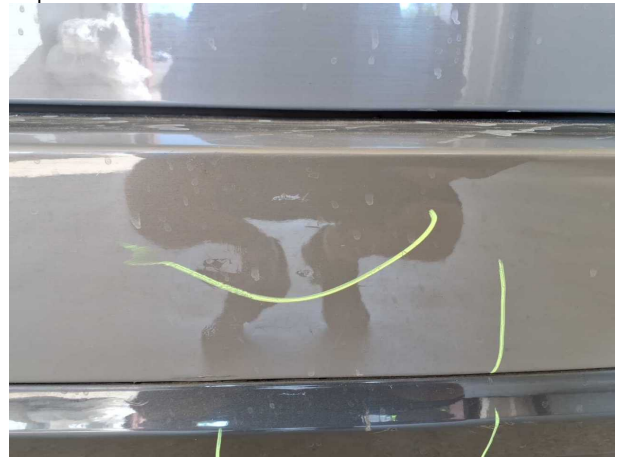
| No. | Component group | Description |
|---|---|---|
| 7 | Rear bumper | Rear bumper - Scratched - Repair and paint |

**Damage #7:** Rear bumper: Rear bumper - Scratched - Repair and paint

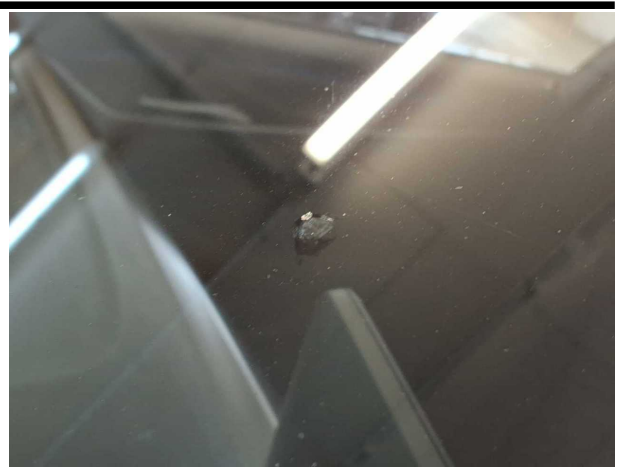
| No. | Component group | Description |
|---|---|---|
| 6 | Vehicle glazing | Windscreen - Stone chips - Replace |

**Damage #6:** Vehicle glazing: Windscreen - Stone chips - Replace

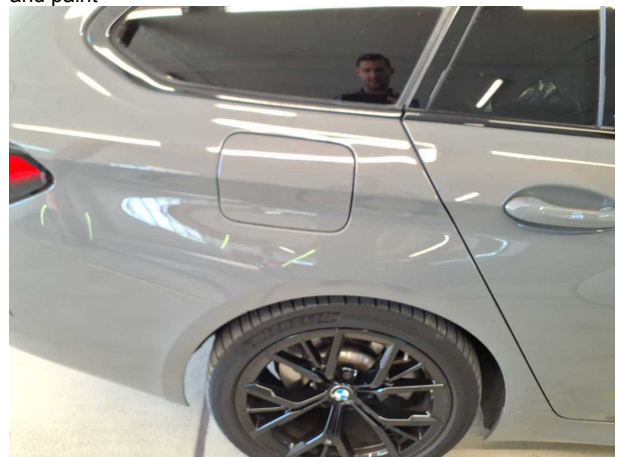
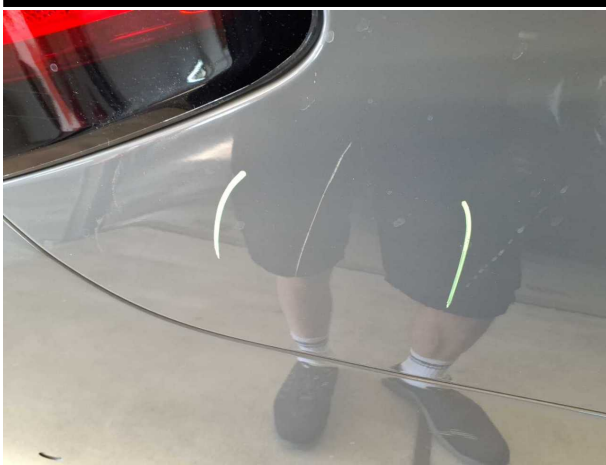
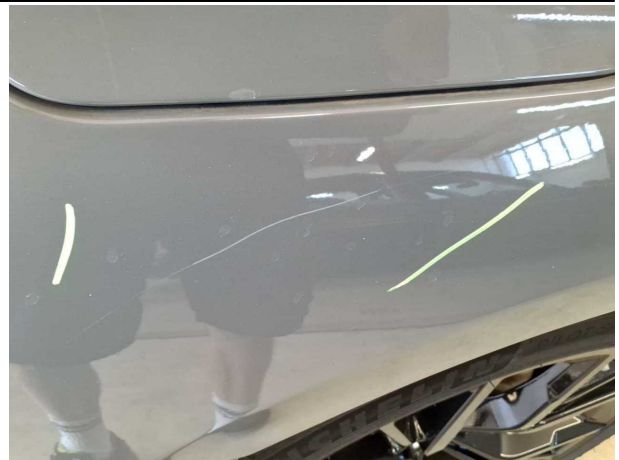
| No. | Component group | Description |
|---|---|---|
| 8 | Side panel - rear right side | Side panel - Scratched - Repair and paint |

**Damage #8:** Side panel - rear right side: Side panel - Scratch... - Repair and paint

**Damage #8:** Side panel - rear right side: Side panel - Scratched - Repair and paint

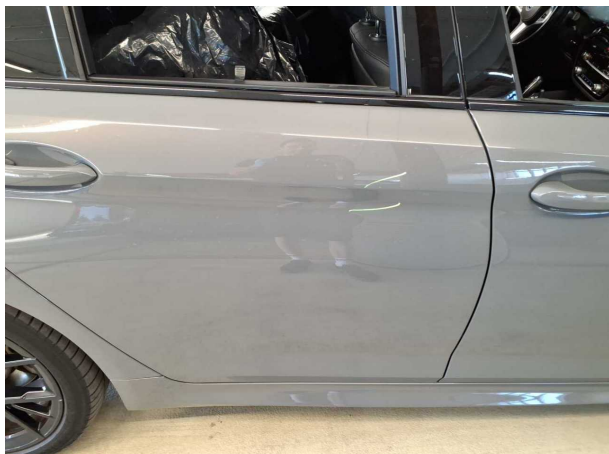
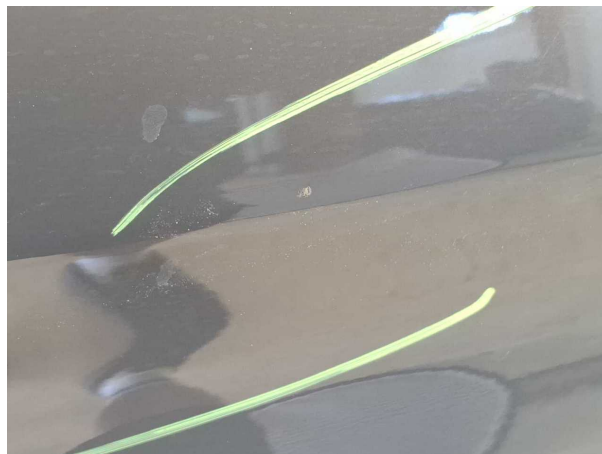
| Nr. | Bauteilgruppe | Beschreibung |
|---|---|---|
| 1 | Tür hinten rechts | Tür - verkratzt / verschürft - auslegen / polieren |

**Beschädigung #1:** Tür hinten rechts: Tür - verkratzt / verschürft - auslegen / polieren

**Beschädigung #1:** Tür hinten rechts: Tür - verkratzt / versch... - auslegen / polieren

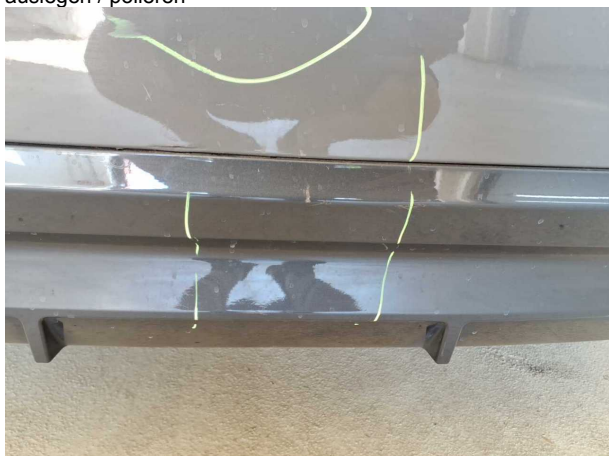
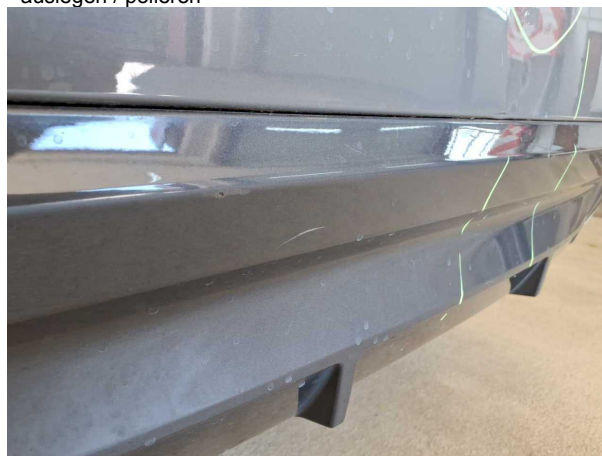
| Nr. | Bauteilgruppe | Beschreibung |
|---|---|---|
| 3 | Stoßfänger hinten | Spoiler - verkratzt / verschürft - Wertminderung |

**Beschädigung #3:** Stossfänger hinten: Spoiler - verkratzt / verschürft - Wertminderung

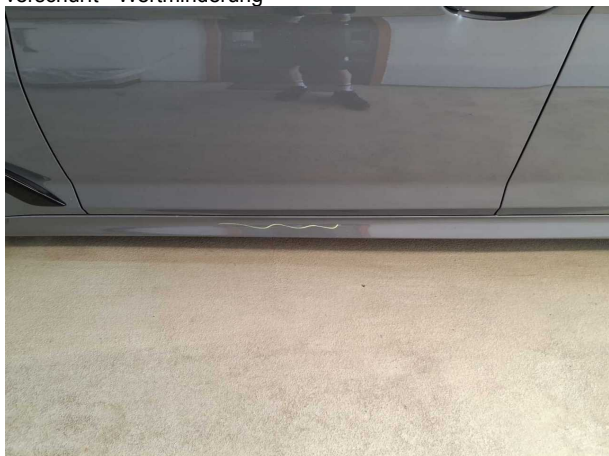
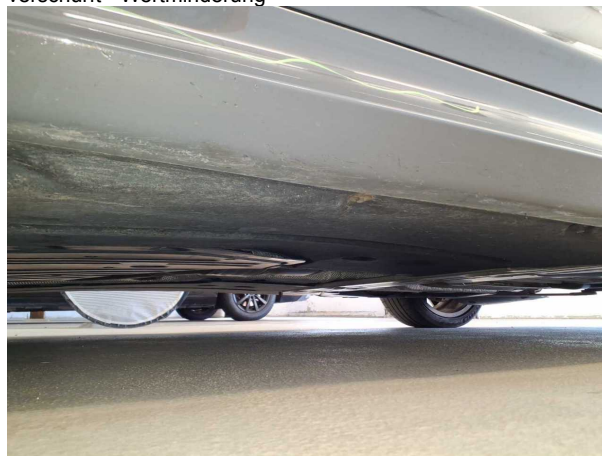
| Nr. | Bauteilgruppe | Beschreibung |
|---|---|---|
| 4 | Schweller links | Schweller - verkratzt / verschürft - Smart Repair |

**Beschädigung #4:** Schweller links: Schweller - verkratzt / verschürft - Smart Repair

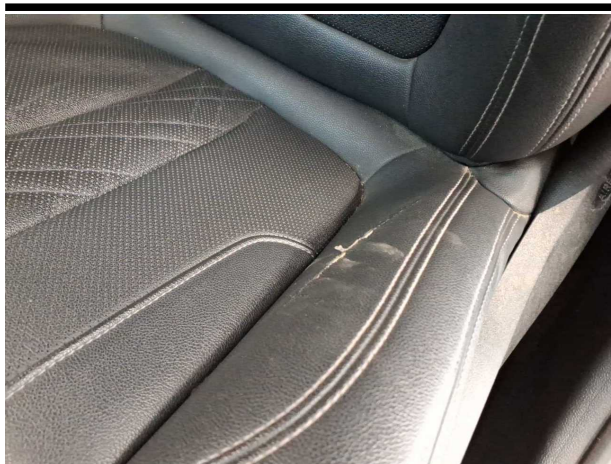
| Nr. | Bauteilgruppe | Beschreibung |
|---|---|---|
| 5 | Sitz vorn | Lehnenbezug links - beschädigt - erneuern |

**Beschädigung #5:** Sitz vorn: Lehnenbezug links - beschädigt - erneuern

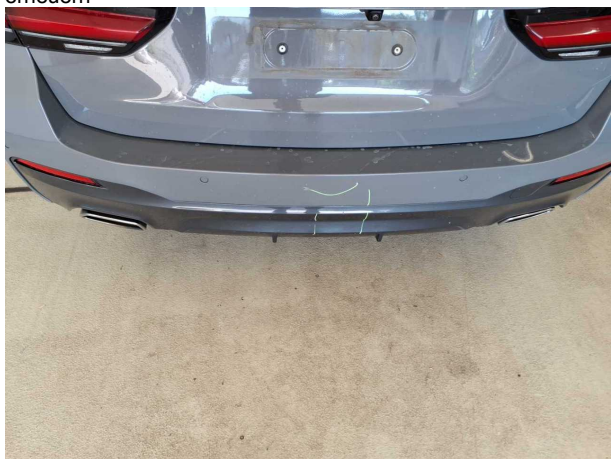
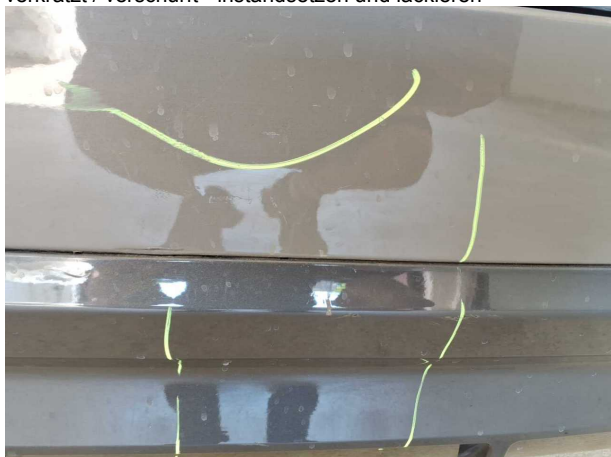
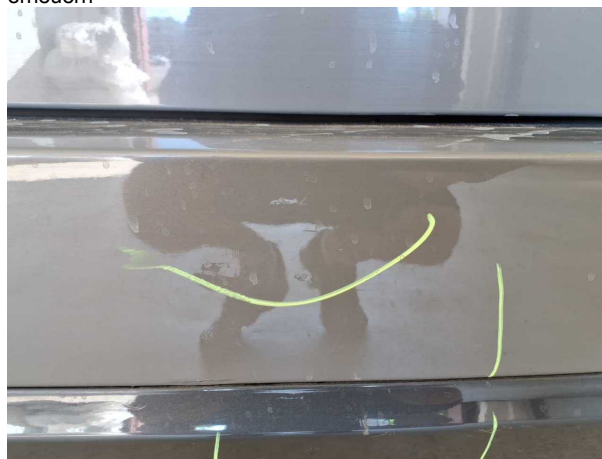
| Nr. | Bauteilgruppe | Beschreibung |
|---|---|---|
| 7 | Stoßfänger hinten | Stoßfänger hinten - verkratzt / verschürft - instandsetzen und lackieren |

**Beschädigung #7:** Stossfänger hinten: Stossfänger hinten - verkratzt / verschürft - instandsetzen und lackieren

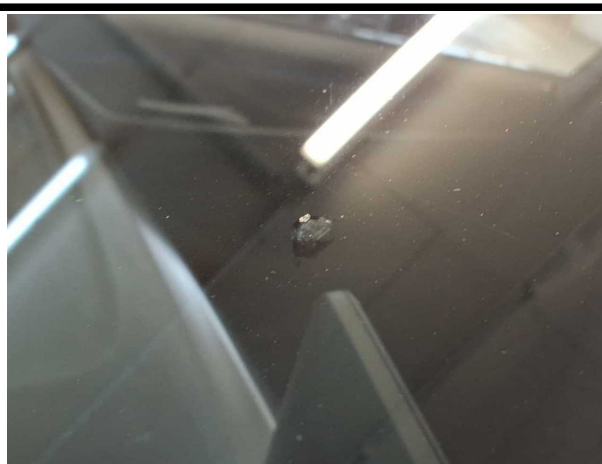
| Nr. | Bauteilgruppe | Beschreibung |
|---|---|---|
| 6 | Verglasung | Frontscheibe - Steinschlag - erneuern |

**Beschädigung #6:** Verglasung: Frontscheibe - Steinschlag - erneuern

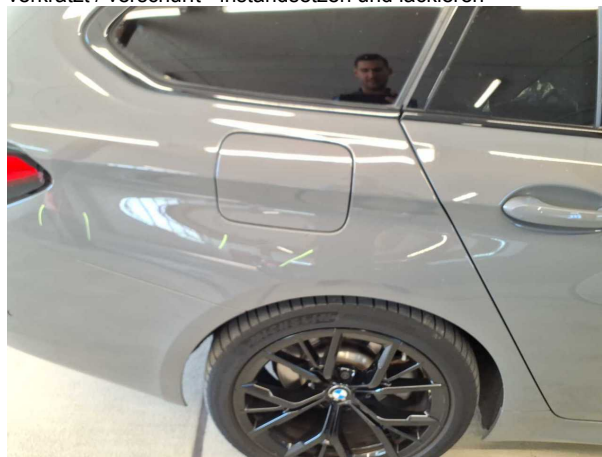
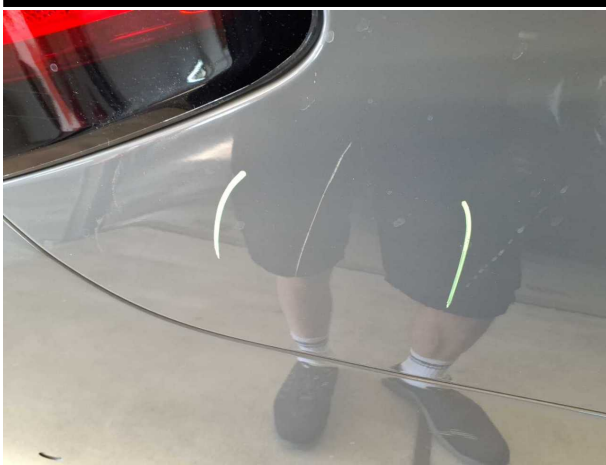
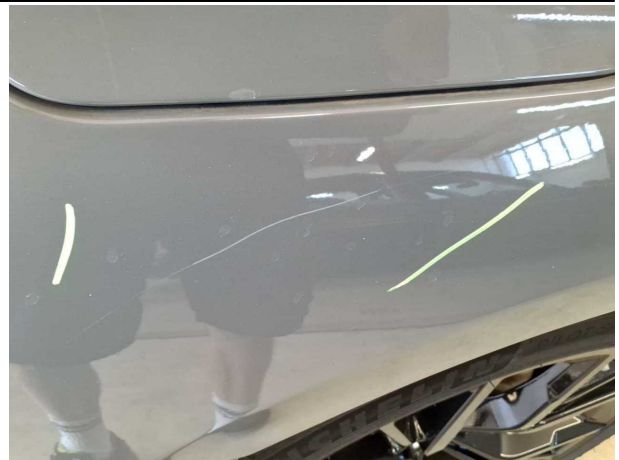
| Nr. | Bauteilgruppe | Beschreibung |
|---|---|---|
| 8 | Seitenwand rechts | Seitenwand - verkratzt / verschürft - instandsetzen und lackieren |

**Beschädigung #8:** Seitenwand rechts: Seitenwand - verkratzt... verschürft - instandsetzen und lackieren

**Beschädigung #8:** Seitenwand rechts: Seitenwand - verkratzt / verschürft - instandsetzen und lackieren
