## Fahrzeugbeschreibung

**Fahrzeug:** VOLVO XC40 T5 Recharge Inscription Expression Sports Utility Vehicle 5-türig 1477 ccm 261 PS / 192 KW Elektrisch 7-Gang Automatik

## Zustandsbericht

Besichtigungsdatum: 31.03.2026  
**Protokollnummer: 44723376**

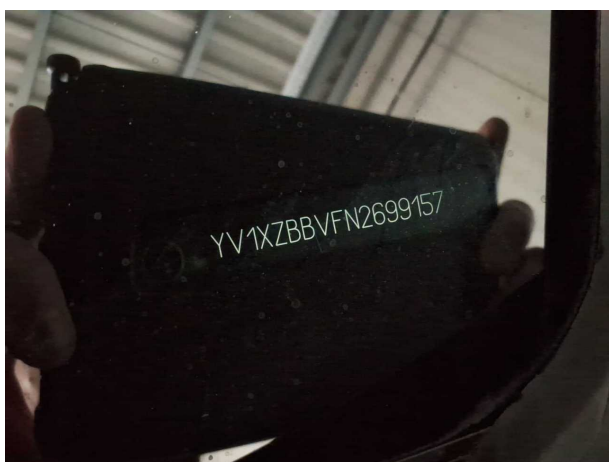
Abbildung 9: FIN

Die Fahrzeug-Identifizierungsnummer (FIN) wurde am Fahrzeug abgelesen und die Übereinstimmung im Verlauf der Besichtigung durch den Unterzeichner mit den vorgelegten Unterlagen festgestellt.

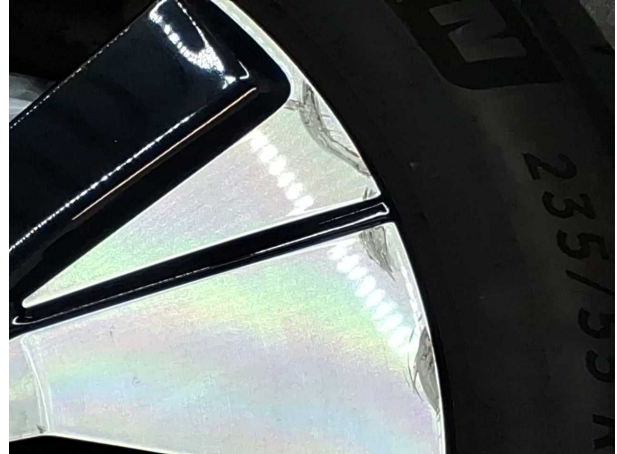
| Nr. | Bauteilgruppe | Beschreibung |
|---|---|---|
| 1 | 2.Radsatz | 1 Leichtmetallfelge - verkratzt / verschürft - Wertminderung |

**Beschädigung #1:** 2.Radsatz: 1 Leichtmetallfelge - verkratzt / verschürft - Wertminderung
