LVV Nr                    376760  
Hersteller                Seat  
Model                     León  
Variante                  Style 2.0 TDI  
Listenpreis               28.676,46  
VIN                        VSSZZZKL9PR012256  
Erstzulassungsdatum    1.11.2022  
Kennzeichen              DN GK104

# Zustandsbericht / Minderwertgutachten

Erstzulassung	08.11.2022	Letzte Zulassung	14.05.2025
Fahrzeugart	PKW	Hersteller	SEAT
Typ / Verkaufsbez.	Leon Sportstourer 2.0 TDI DSG Style	Aufbauart	Kombi
Türen	5	Sitzplätze	5
Fahrzeug-Ident.-Nr.	VSSZZZKL9PR012256	HSN / TSN	7593 / ASL
Schlüssel-Nr.	10192068	Km-Stand abgelesen	40999
Nächste HU §29 StVZO	11 / 2027	Energiequelle / Kraftstoff	Diesel
Zylinderanzahl	4 / Reihenmotor	Leistung (kW)	110
Hubraum (ccm)	1968	Schadstoffklasse:	EURO6;WLTP;AP;PI/CI; M, N1 I
Antriebsart	Frontantrieb	Getriebe / Gänge	Automatik / 7
Felgen	Leichtmetall	Farbe	Rot / Uni
Polster / Farbe	Stoff / Grau

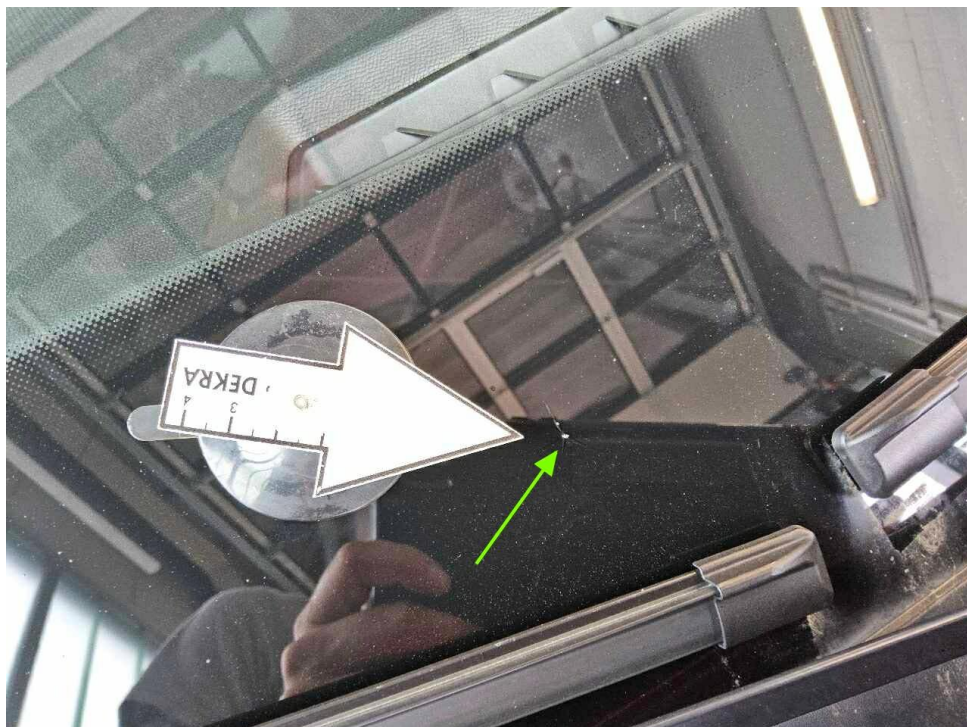
Bild 15 : Windschutzscheibe Steinschlag mit Rissbildung

Bild 16 : Windschutzscheibe Steinschlag mit Rissbildung

Bild 17 : Windschutzscheibe Steinschlag mit Rissbildung

Bild 18 : Windschutzscheibe Steinschlag mit Rissbildung

1. Windschutzscheibe Steinschlag mit Rissbildung, (Bild 15, 16, 17, 18)
2. Stoßfänger hinten zerkratzt und verformt, Seitenwand links zerkratzt, instandsetzen (Bild 19, 20, 21, 22)
3. Tür hinten rechts, eingedellt, drücken (Bild 14)

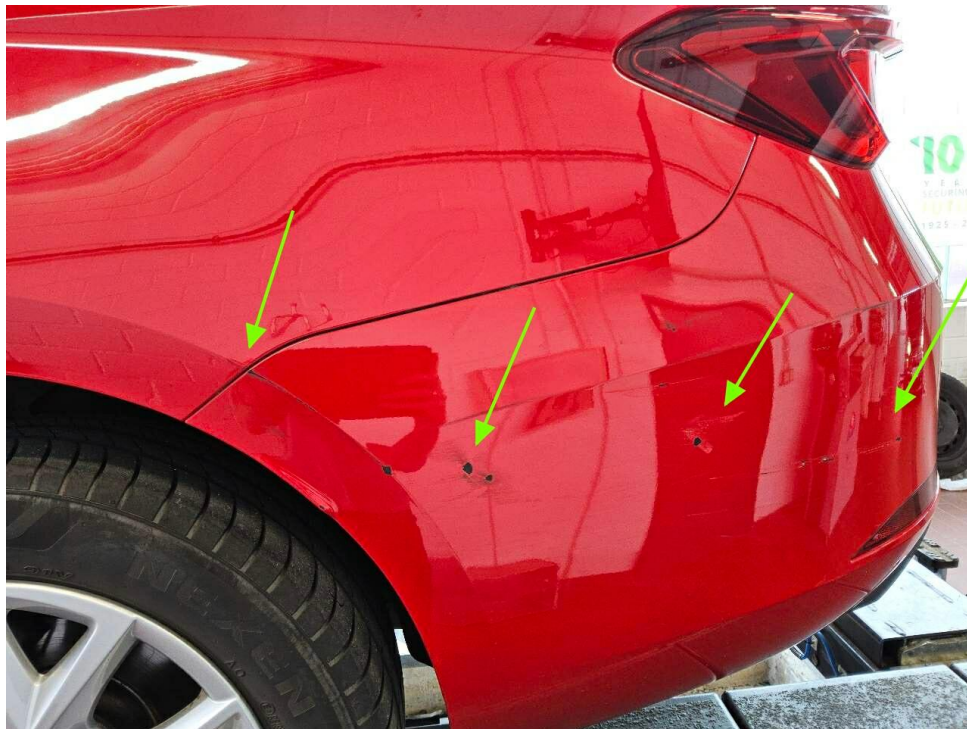
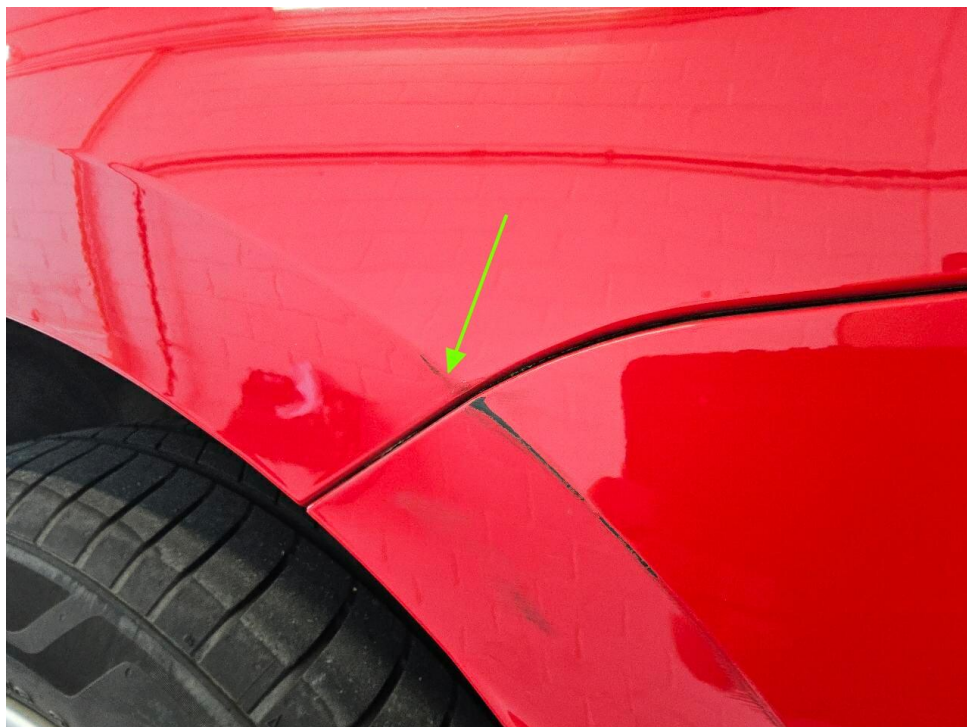
Bild 19 : Stoßfänger hinten zerkratzt und verformt, Seitenwand links zerkratzt

Bild 20 : Stoßfänger hinten zerkratzt und verformt, Seitenwand links zerkratzt

Bild 21 : Stoßfänger hinten zerkratzt und verformt, Seitenwand links zerkratzt

Bild 22 : Stoßfänger hinten zerkratzt und verformt, Seitenwand links zerkratzt
