## Athlon Verkaufsexpertise

0000000930969-DE949

#### Audi Q5 .

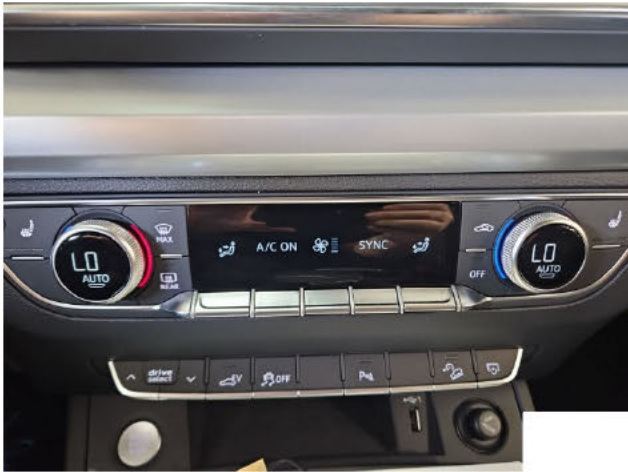
| <b>Klimaanlage:</b> | Eine Funktion der Klimaanlage wurde zum Besichtigungszeitpunkt festgestellt. |

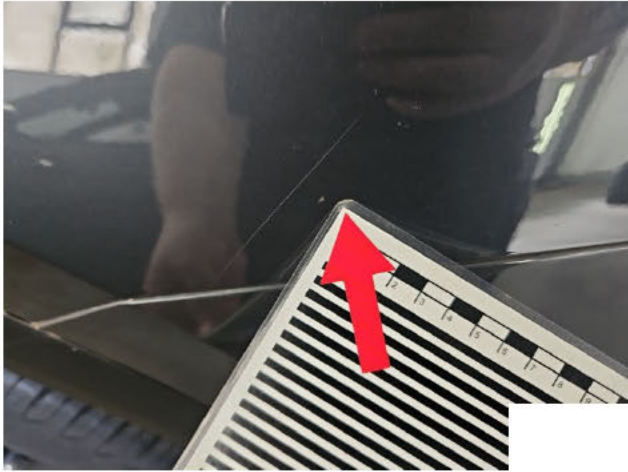
| | <b>Bauteil</b> | <b>Schaden</b> |
|---|---|---|
| 1. | Seitenwand - Hinten - Links | Kratzer |

1. Seitenwand - Hinten - Links  
Kratzer

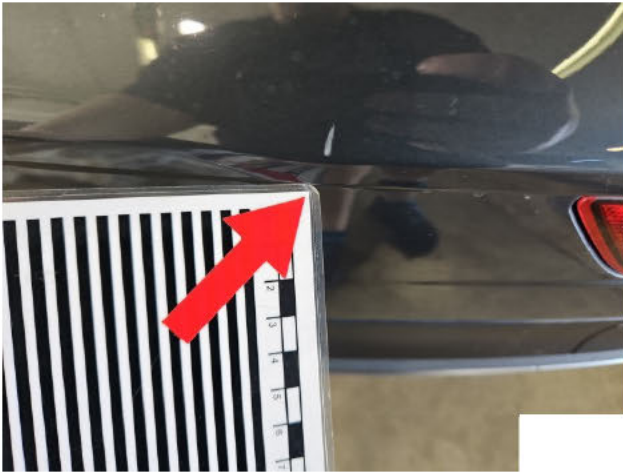
| | <b>Bauteil</b> | <b>Schaden</b> |
|---|---|---|
| 2. | Stoßfänger Hinten | Kratzer |

2. Stoßfänger Hinten  
**Kratzer**

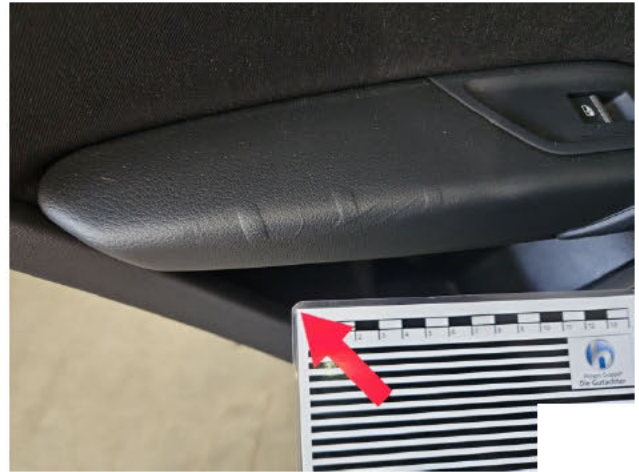
| | <b>Bauteil</b> | <b>Schaden</b> |
|---|---|---|
| 3. | Türverkleidung Hinten - Links | Gebrauchsspuren |

3. Türverkleidung Hinten - Links  
**Gebrauchsspuren**
