Peugeot

3008 ALLURE PACK 130 S&S 6 VEL. MAN

VIN (NUMERO DE BASTIDOR): VF3MRHNSMPS029147

Detalles del estado

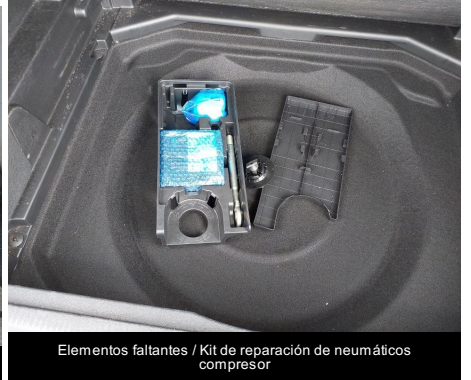
- Cable de carga lenta (Type 2, Mode 2)
- Cable de carga rápida (Type 2, Mode 3)
- Chaleco reflectante
- Cubierta de carga
- Kit de reparación de neumáticos compresor
- Kit de reparación de neumáticos de recarga
- Libro de mantenimiento
- Manual de instrucciones
- Neumático de rueda de repuesto

Elementos faltantes / Kit de reparación de neumáticos compresor

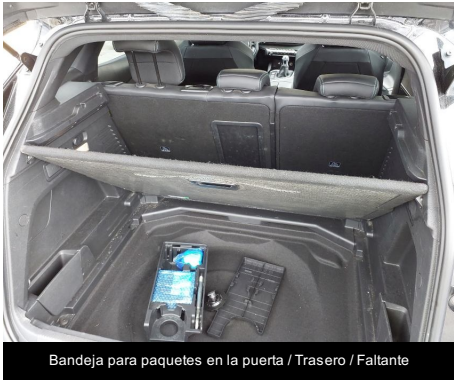
#	Elemento	Defecto	Operación
001	Bandeja para paquetes en la puerta / Trasero	Faltante	Sustitución

Bandeja para paquetes en la puerta / Trasero / Faltante

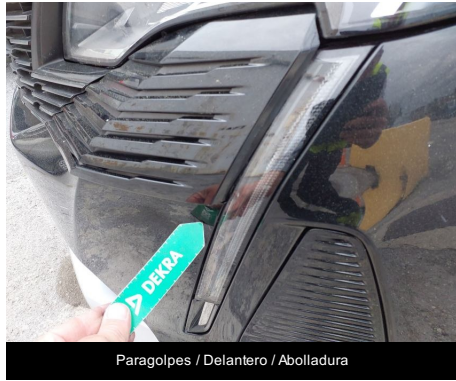
002	Paragolpes / Delantero	Abolladura	Reparar

Paragolpes / Delantero / Abolladura

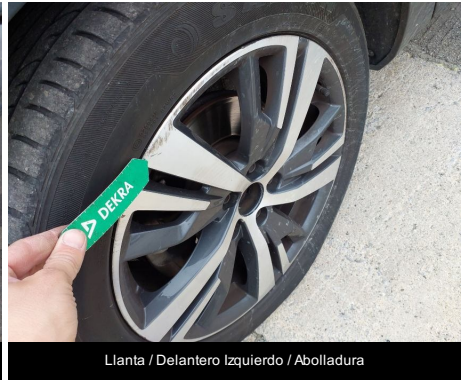
003 Llanta / Delantero izquierdo
Diámetro de llanta / neumático : 18 " / Superficie : Cromado

Abolladura

Llanta / Delantero izquierdo / Abolladura

Smart repair

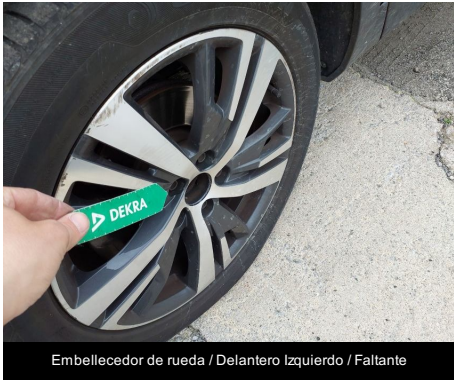
004 Embellecedor de rueda / Delantero izquierdo
Diámetro de llanta / neumático : 18 "

Faltante

Embellecedor de rueda / Delantero izquierdo / Faltante

Sustitución

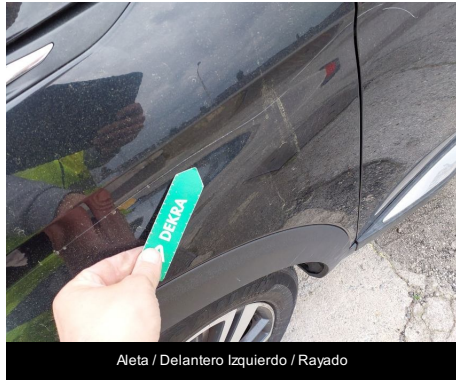
005 Aleta / Delantero izquierdo

Rayado

Aleta / Delantero izquierdo / Rayado

Pintar

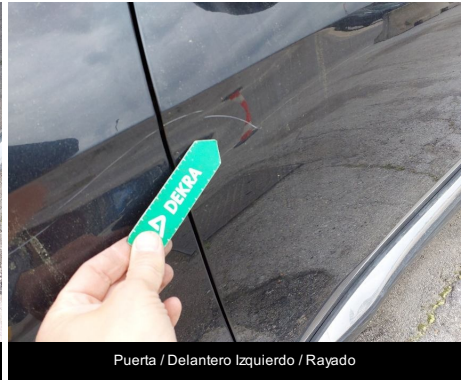
006 Puerta / Delantero izquierdo

Rayado

Puerta / Delantero izquierdo / Rayado

Pintar

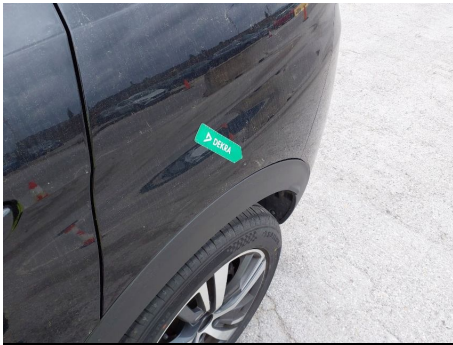
007 Aleta / Trasero izquierdo

Abolladura

Aleta / Trasero Izquierdo / Abolladura

Reparar

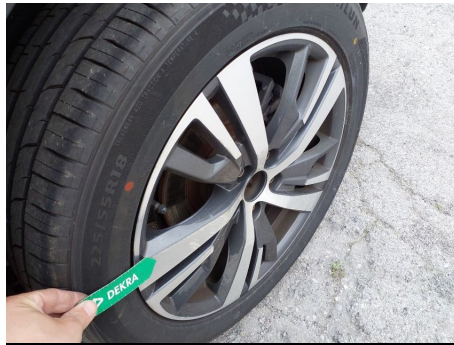
008 Llanta / Trasero izquierdo
Diámetro de llanta / neumático : 18 " / Superficie : Cromado

Abolladura

Llanta / Trasero Izquierdo / Abolladura

Smart repair

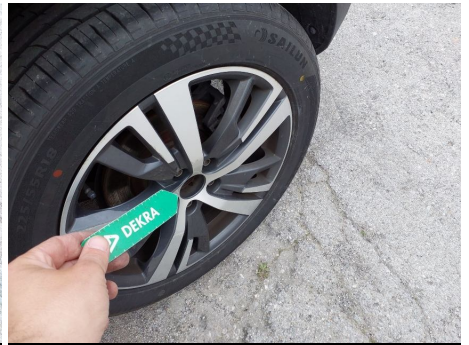
009	Embellecedor de rueda / Trasero izquierdo Diámetro de llanta / neumático : 18 "	Faltante	Sustitución

Embellecedor de rueda / Trasero Izquierdo / Faltante

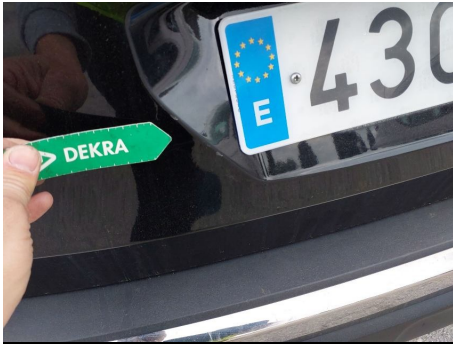
010	Portón trasero / puerta del maletero / -	Rayado	Pintar

Portón trasero / puerta del maletero / - / Rayado

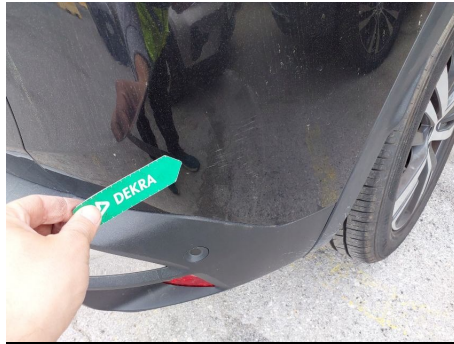
011	Paragolpes / Trasero Derecho Pintado : Sí	Rayado	Pintar

Paragolpes / Trasero Derecho / Rayado

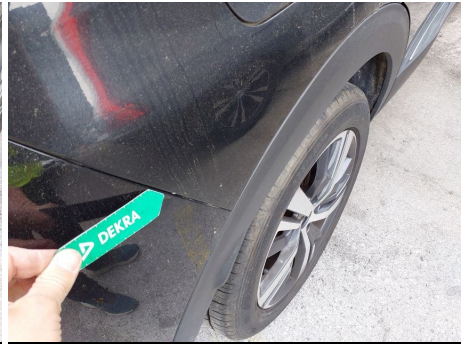
012	Aleta / Trasero Derecho	Rayado	Pintar

Aleta / Trasero Derecho / Rayado

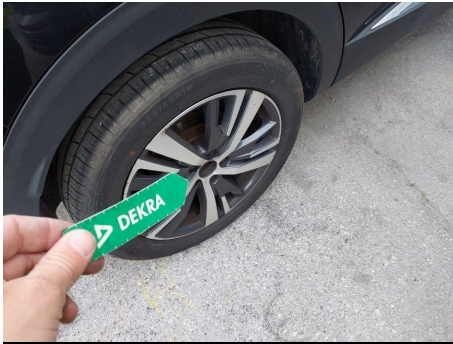
013	Embellecedor de rueda / Trasero Derecho Diámetro de llanta / neumático : 18 "	Faltante	Sustitución

Embellecedor de rueda / Trasero Derecho / Faltante

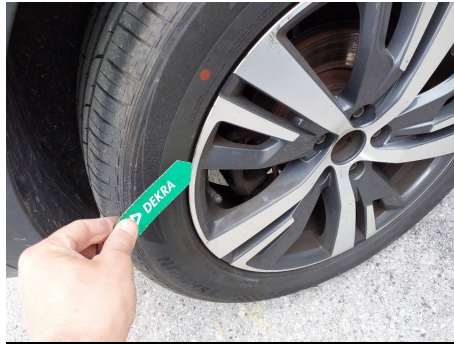
014	Llanta / Trasero Derecho Diámetro de llanta / neumático : 18 " / Superficie : Cromado	Abolladura	Smart repair

Llanta / Trasero Derecho / Abolladura

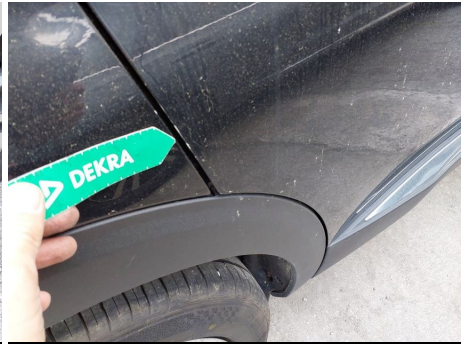
015	Puerta / Trasero Derecho	Abolladura	Reparar

Puerta / Trasero Derecho / Abolladura

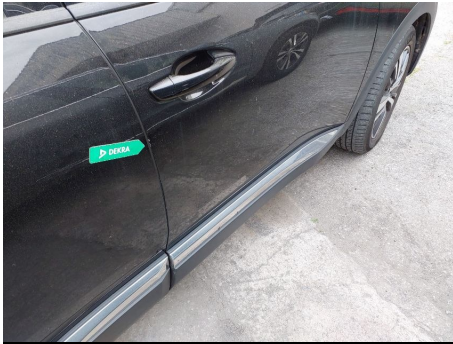
016	Puerta / Delantero Derecho	Abolladura Reparar

Puerta / Delantero Derecho / Abolladura

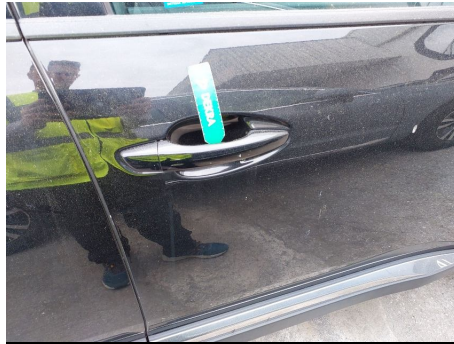
017	Manetas de puerta / Delantero Derecho	Rayado Pintar

Manetas de puerta / Delantero Derecho / Rayado

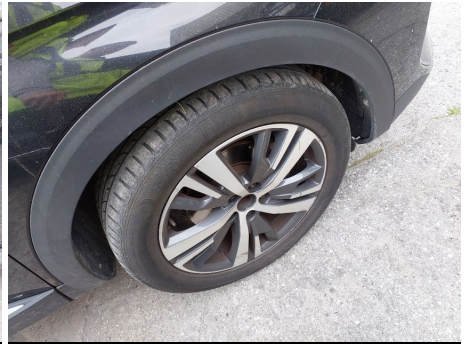
018	Embellecedor de rueda / Delantero Derecho Diámetro de llanta / neumático : 18 "	Faltante Sustitución

Embellecedor de rueda / Delantero Derecho / Faltante

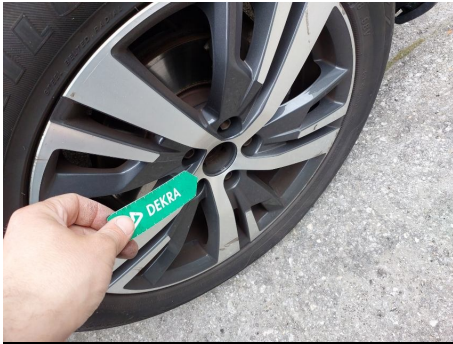
019	Llanta / Delantero Derecho Diámetro de llanta / neumático : 18 " / Superficie : Cromado	Abolladura Smart repair

Llanta / Delantero Derecho / Abolladura
