Zustandsbericht

Kunde :	Allane SE	Amtl. Kennzeichen :	MZ-WN 91E
Berichtsnummer :	000000926106-DE613		
Referenznummer:	31200902

Hyundai Kona (OS)(2017->) Basis Elektro 2WD

Fahrzeug-Ident.-Nr.:	TMAK381HFPJ103881	Laufleistung abgelesen:	11319 km
Erstzulassung / Baujahr:	22.12.2023 / 2023	Besichtigungsdatum/-ort:	18.06.2026 Siemensstr. 6, 63329 Egelsbach
Fahrzeugart:	PKW	Aufbauart:	Kombilimousine
Kraftstoff:	Elektro	Getriebe Art:	Automatik
Navi.-Datenträger:	Festplattenlaufwerk	Hubraum / Leistung:	0 ccm / 100 kW (136 PS)
Antriebsart:	Frontantrieb	Lackfarbe:	Dark Knight / MIC
Lackart:	Metallic	Türen / Sitzplätze:	5 / 5
Anzahl Schlüssel:	2	Nächste HU / AU:	12.2026 / 12.2026
Polster Art:	Stoff	Serviceheft verfügbar:	Ja
Farbe Innenausstattung:	Schwarz	Serviceheft gepflegt:	Ja
Raucherfahrzeug:	Nein	Letzter Service km / am:	8782 / 21.12.2025
Fahrzeug fahrbereit:	Ja	Vorgelegte Fahrzeug- Unterlagen:	ZB I (Fzg.Schein)
Zustand aussen:	2 - Gut	Zustand innen:	2 - Gut

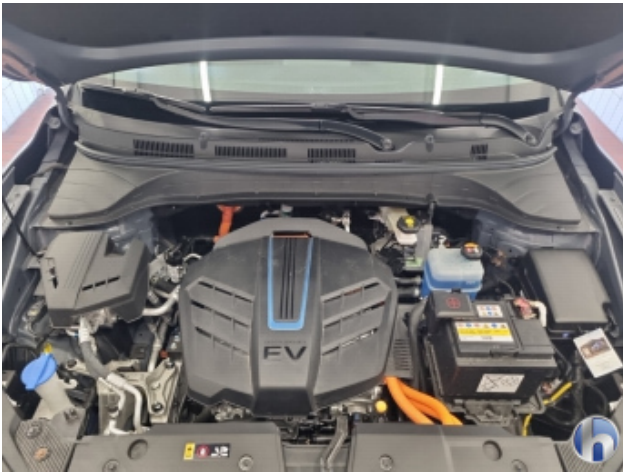
Motorraum

Die Überprüfung des Motorlaufs war nur eingeschränkt möglich. Dabei wurden keine akustischen bzw. visuellen Auffälligkeiten festgestellt.

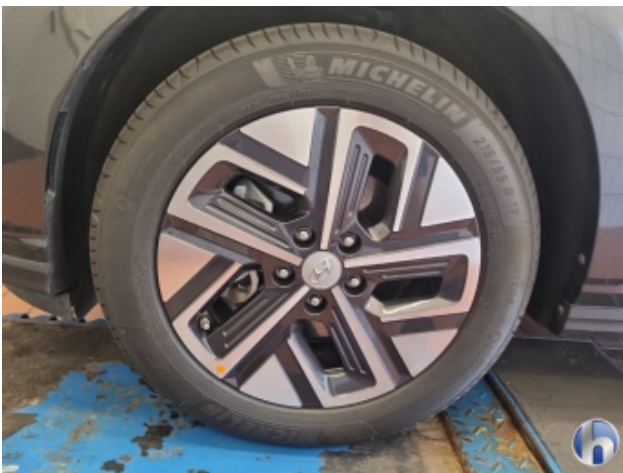
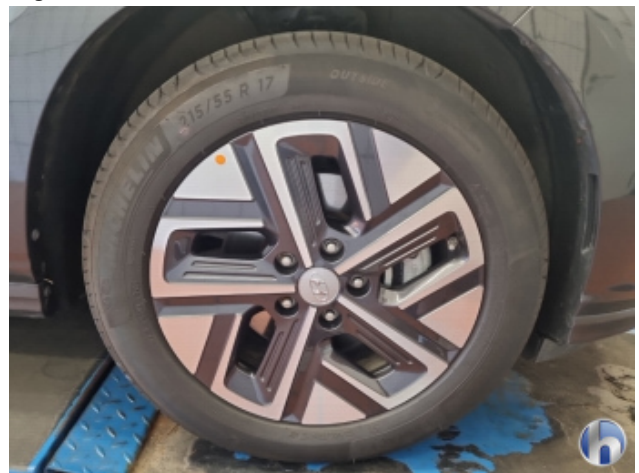
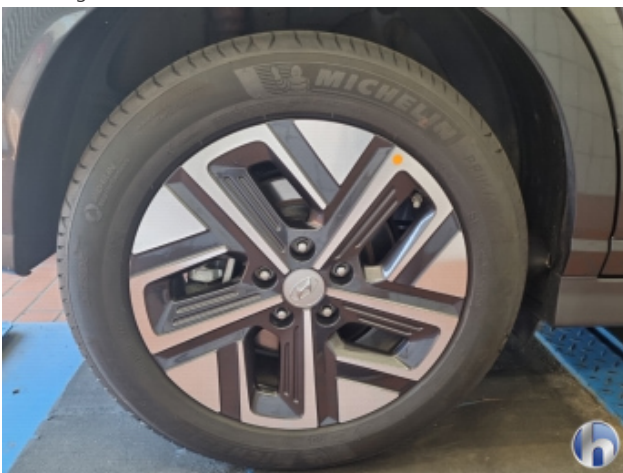
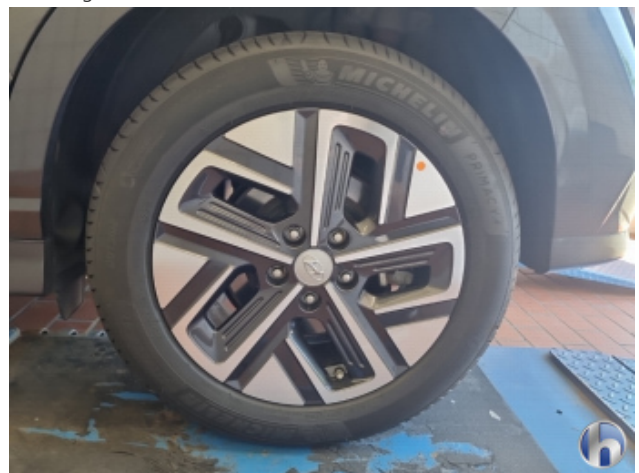
Bereifung

Reifenart / Felgentyp:	Sommerreifen	Aluminium original
1. Achse - links / Zust.	Michelin	215/55/R17/94V 7 mm
1. Achse - rechts / Zust.	Michelin	215/55/R17/94V 7 mm
2. Achse - links / Zust.	Michelin	215/55/R17/94V 7 mm
2. Achse - rechts / Zust.	Michelin	215/55/R17/94V 7 mm
Verkehrssicherheit:	Verkehrssicher

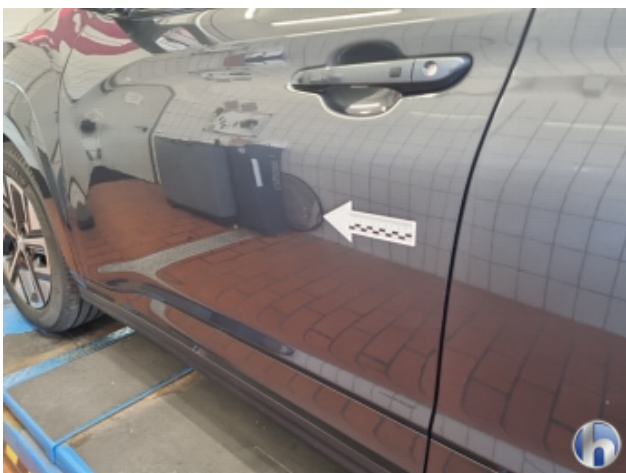
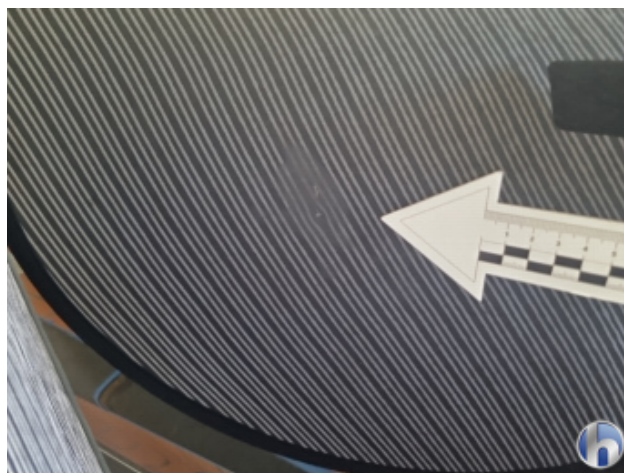
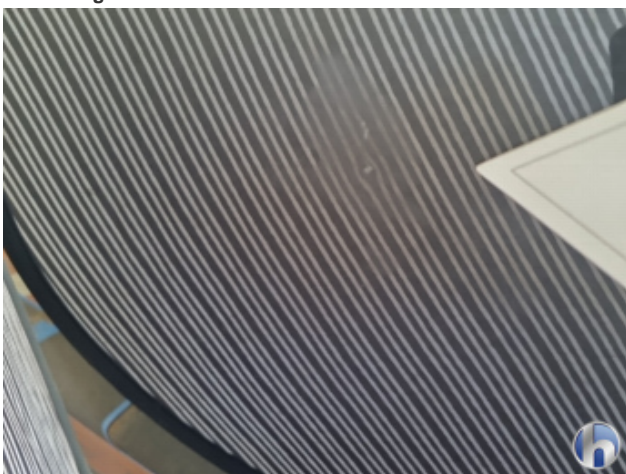
1. Tür Vorne - Links
Beschädigt - Instandsetzen und Lackieren

Bauteil	Schaden	Rep.-Art
1.	Tür Vorne - Links	Beschädigt	Instandsetzen und Lackieren
2.	Heckklappe	1 Delle	Sanft Instandsetzen

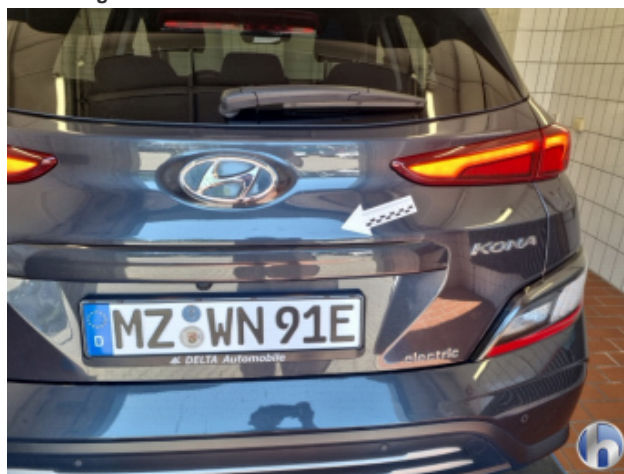
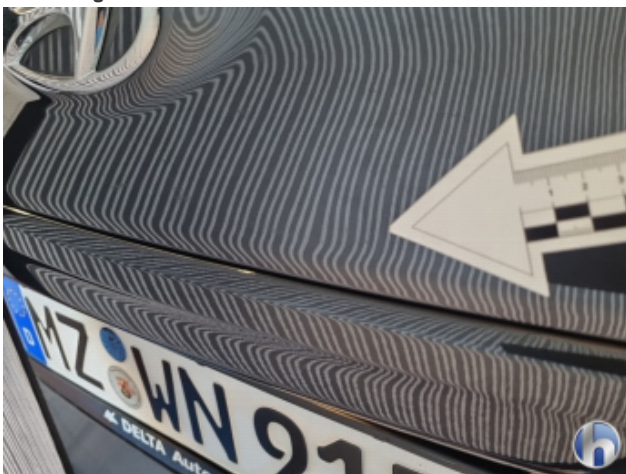
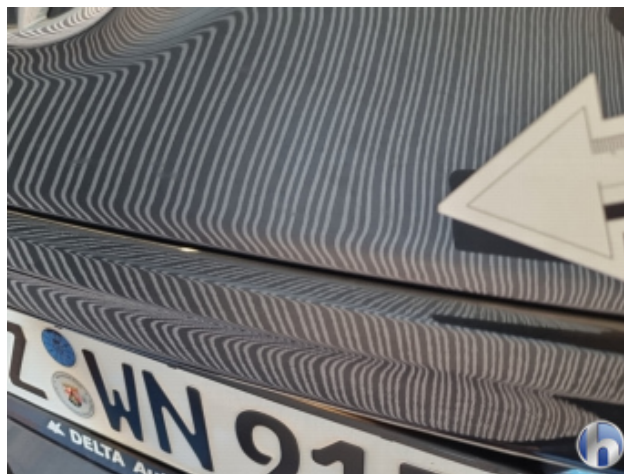
2. Heckklappe
1 Delle - Sanft Instandsetzen
