## Zustandsbericht / Minderwertgutachten

**BO QY6480**

**W1N4N8HB9SJ743544**

| Hersteller | MERCEDES-BENZ | Typ / Verkaufsbez. | GLA 200 7G-DCT |

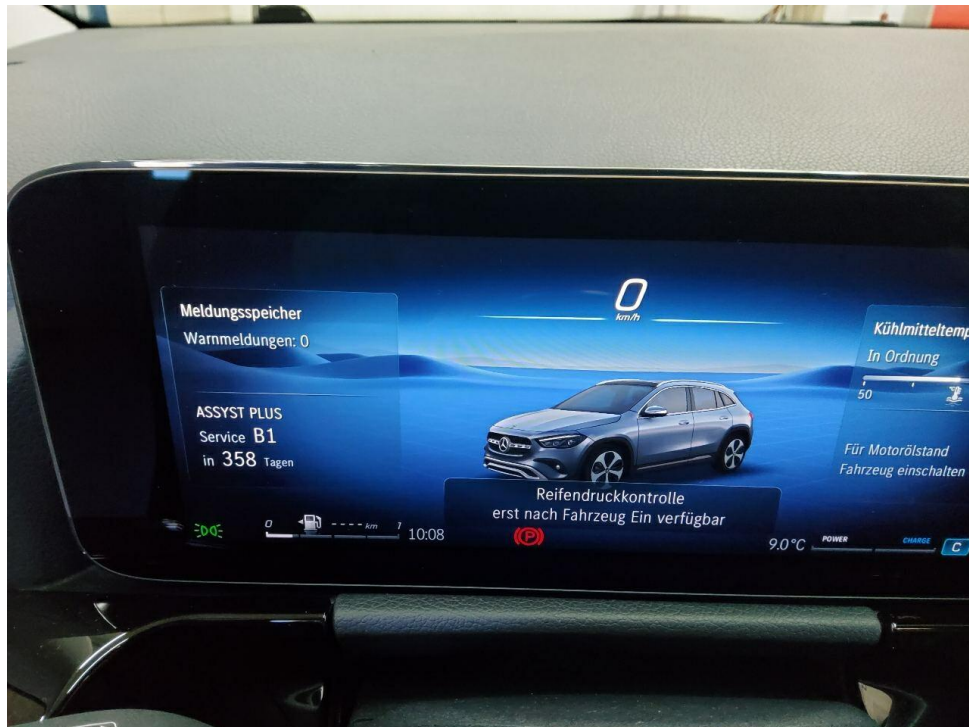
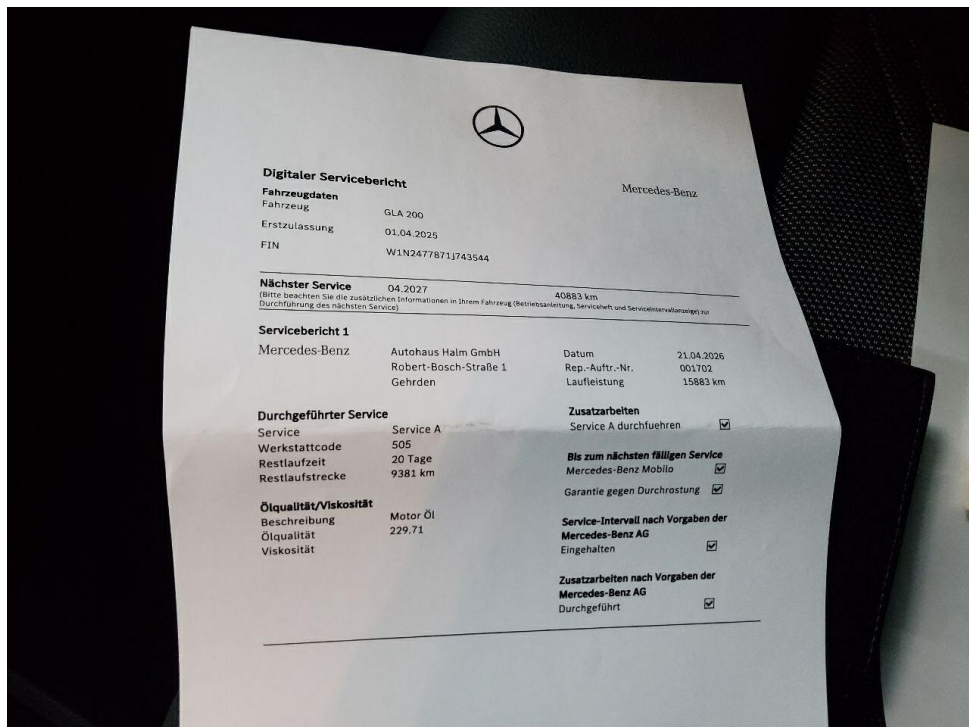
Wartungsnachweis: vollständig  
letzte Wartung: am 21.04.2026 bei Kilometerstand 15.883

Bild 7 : Wartungsnachweis

Bild 8 : Wartungsnachweis

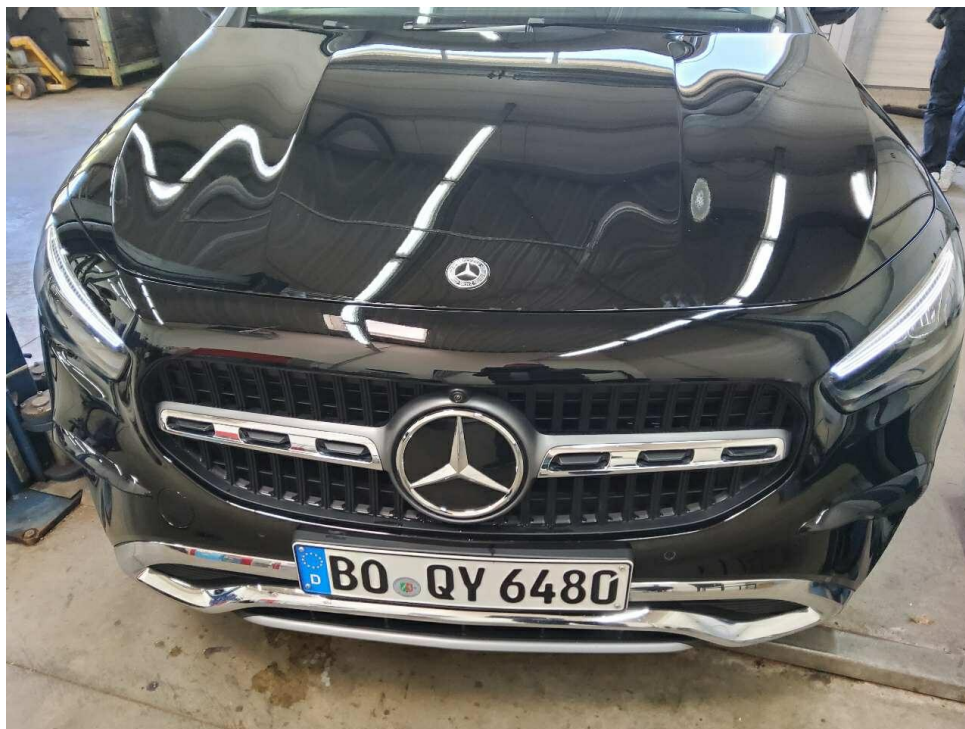
Steinschläge im Frontbereich, (Bild 9)

Bild 9 : Steinschläge im Frontbereich

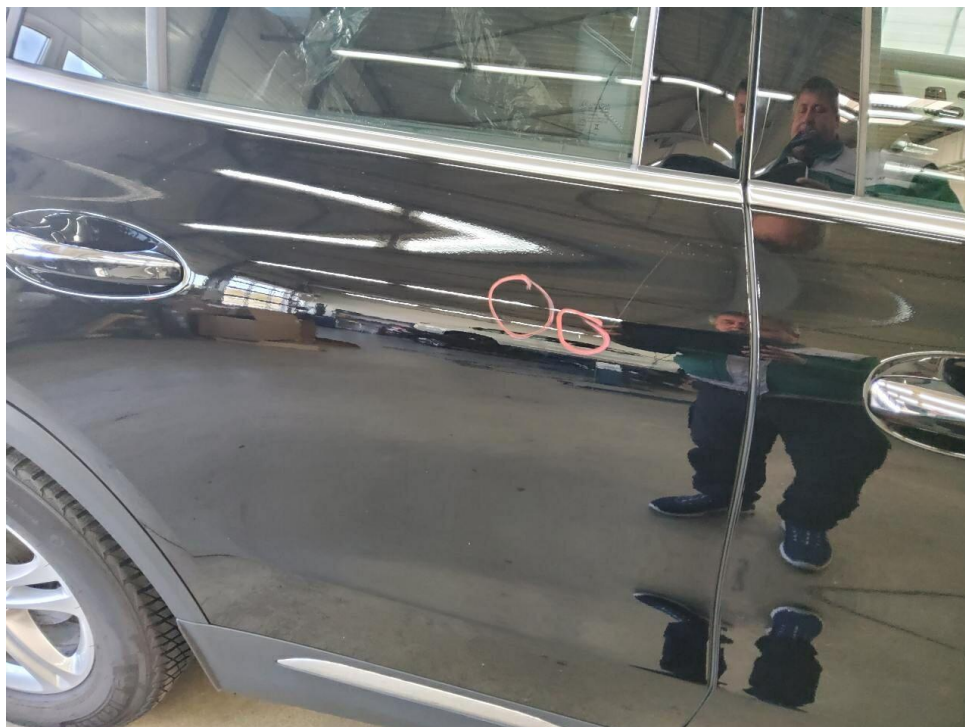
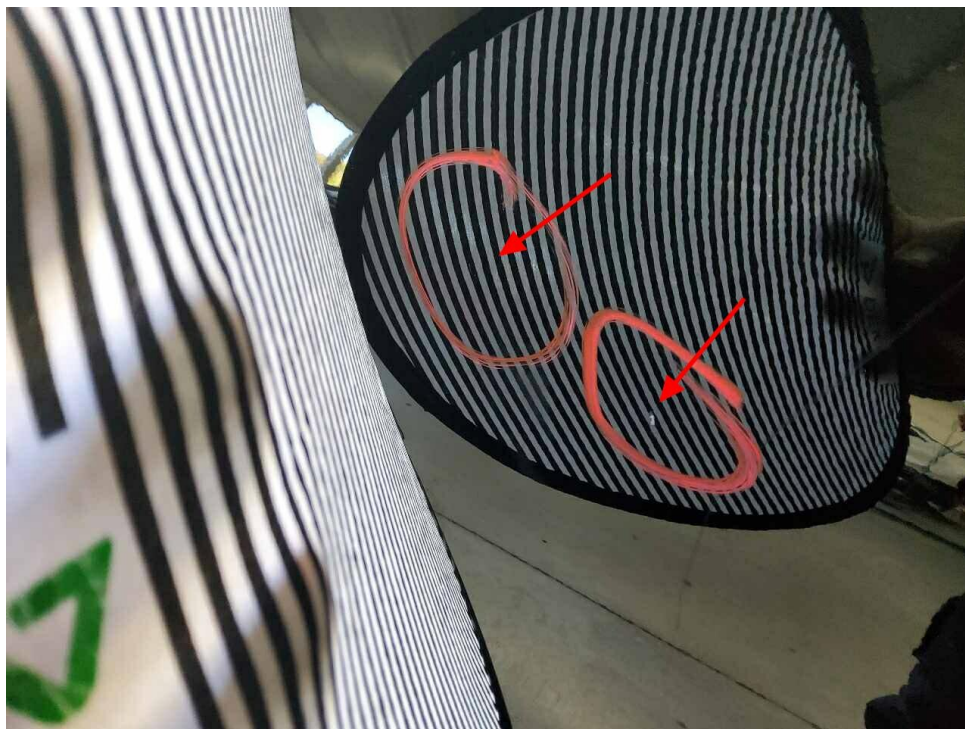
Bild 10 : Tür hinten rechts verdelit und verkratzt

Bild 11 : Tür hinten rechts verdellt und verkratzt

| Bezeichnung des Schadens / Rep.-Weg | Rep.Kost<br>brutto | Anrechnung | Minderwert in EUR<br>brutto | netto |
|---|---|---|---|---|
| 1. Tür hinten rechts verellt und verkratzt,<br>smart repair (Bild 10, 11) | 250 | 100 | -250 | -210,08 |
