## Zustandsbericht

| Berichtsnummer : | 0000000929443-DE968 | | |

#### Kia ProCeed (CD)(2018->) GT

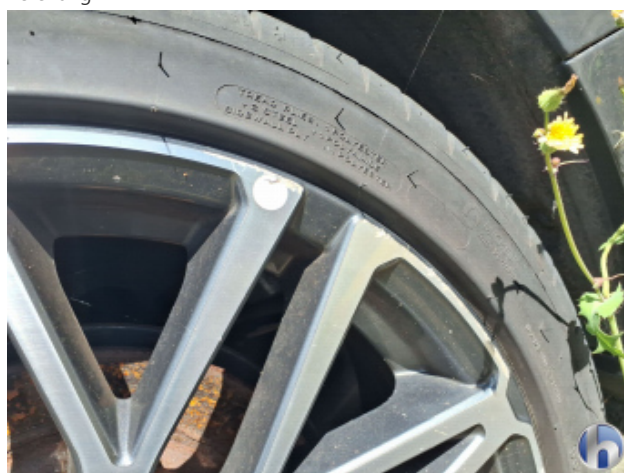
| | <b>Karosserie außen</b> | | |
|---|---|---|---|
| 1. | Felge Hinten - Rechts | Kratzer | Smart Repair |

1. Felge Hinten - Rechts  
Kratzer - Smart Repair

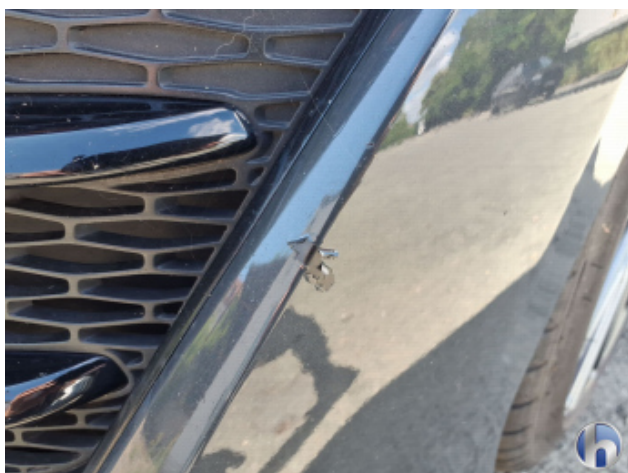
| | <b>Karosserie außen</b> | | |
|---|---|---|---|
| 2. | Stoßfänger Vorne | Lackabplatzer | Lackieren |

2. Stoßfänger Vorne  
Lackabplatzer - Lackieren

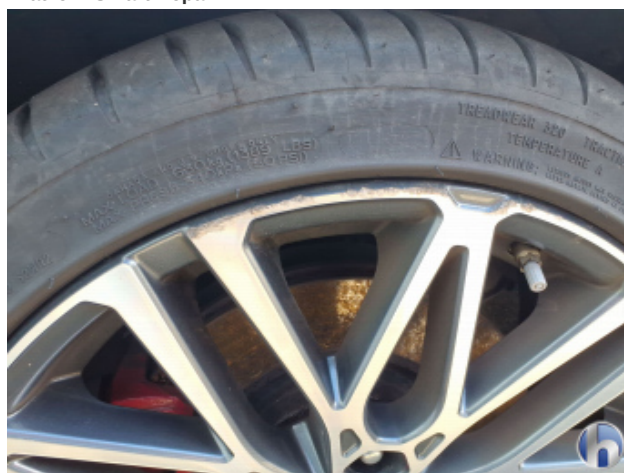
| | <b>Karosserie außen</b> | | |
|---|---|---|---|
| 3. | Felge Vorne - Links | Kratzer | Smart Repair |

3. Felge Vorne - Links  
Kratzer - Smart Repair

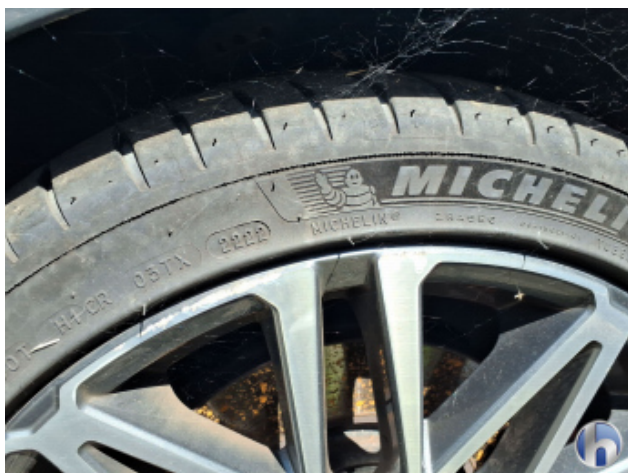
| 4. | Felge Vorne - Rechts | Kratzer | Smart Repair |

4. Felge Vorne - Rechts  
**Kratzer - Smart Repair**

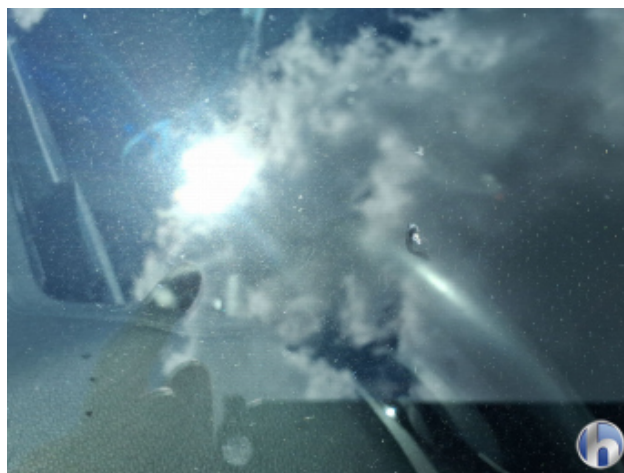
| 5. | Windschutzscheibe | Steinschlag | Erneuern |

5. Windschutzscheibe  
**Steinschlag - Erneuern**
