# Cupra

LEON 1.5 TSI S&S 150CV MANUAL

VIN (NUMERO DE BASTIDOR): VSSZZZKL6SR084864

## Daños y valoraciones

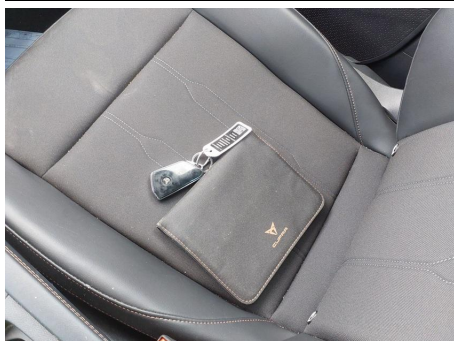
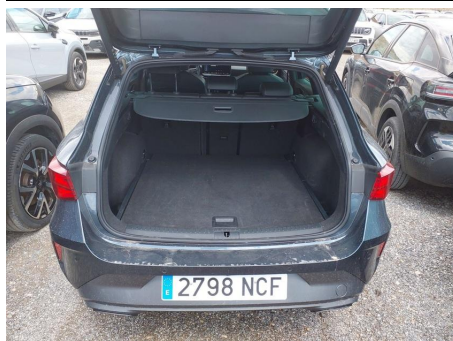
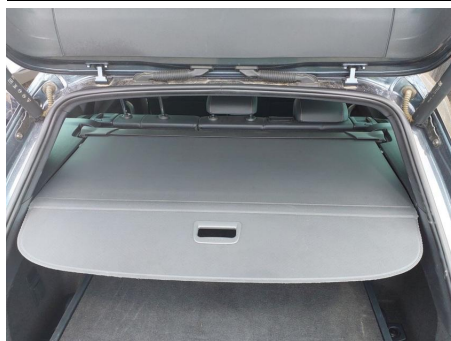
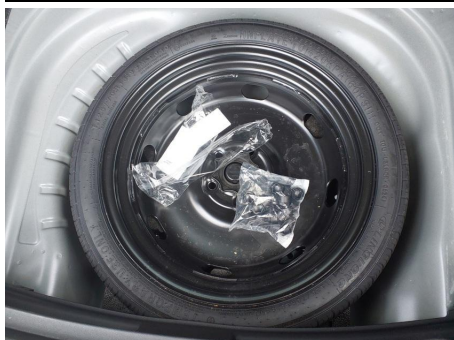
- ☐ Cable de carga lenta (Type 2, Mode 2)
- ☒ Cubierta de carga
- ☐ Libro de mantenimiento
- ☐ Cable de carga rápida (Type 2, Mode 3)
- ☐ Kit de reparación de neumáticos compresor
- ☐ Manual de instrucciones
- ☐ chaleco reflectante
- ☐ Kit de reparación de neumáticos de recarga
- ☐ Neumático de rueda de repuesto

Elementos faltantes / Cubierta de carga

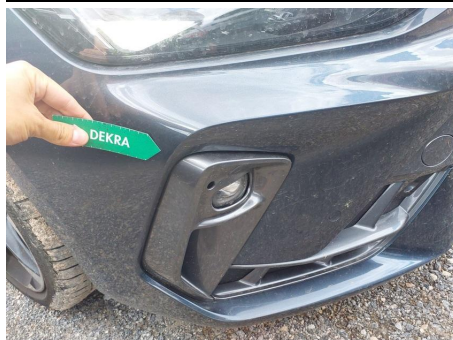
| # | Elemento | Defecto | Operación |
|---|---|---|---|
| 001 | Paragolpes / Delantero | Rayado | Pintar |

Paragolpes / Delantero / Rayado

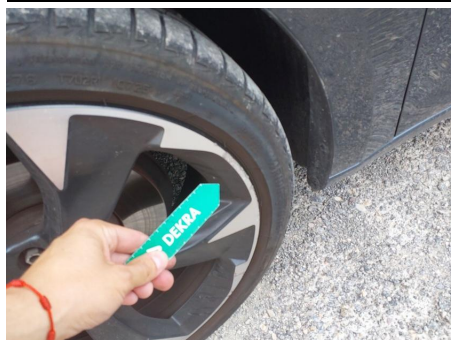
| # | Elemento | Defecto | Operación |
|---|---|---|---|
| 002 | Llanta / Delantero Izquierdo | Rayado | Smart repair |

Llanta / Delantero izquierdo / Rayado

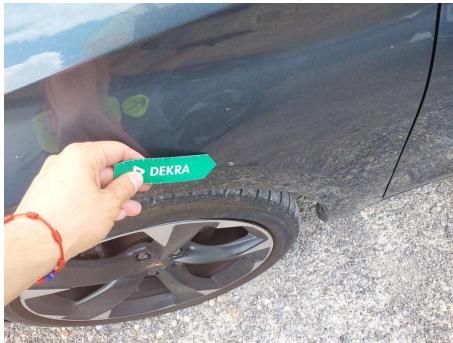
| 003 | Aleta / Delantero Izquierdo | Ralladura | Pulido |

Aleta / Delantero Izquierdo / Ralladura

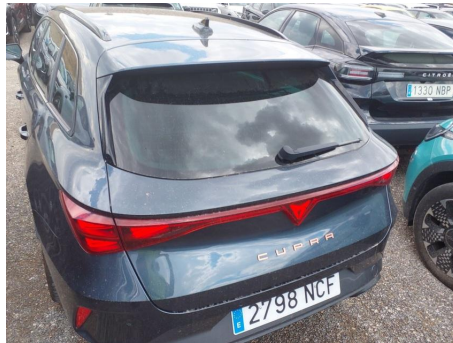
| 004 | Portón trasero / puerta del maletero / Trasero | Abolladura | Aceptable |

Portón trasero / puerta del maletero / Trasero / Abolladura

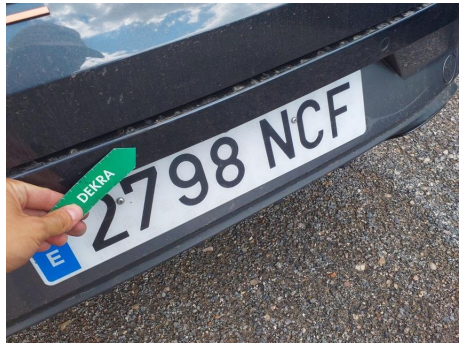
| 005 | Paragolpes / Trasero | Rayado | Pintar |

Paragolpes / Trasero / Rayado

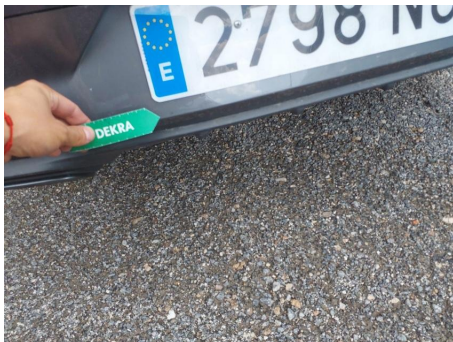
| 006 | Spoiler / Trasero | Rayado | Pintar |

Spoiler / Trasero / Rayado

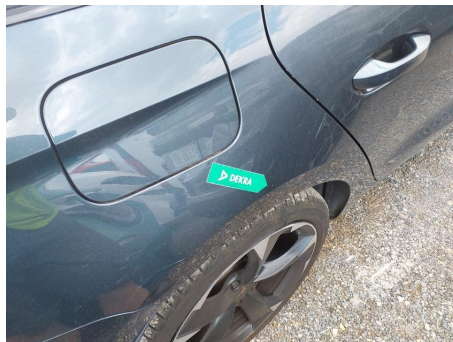
| 007 | Aleta / Trasero Derecho | Abolladura | Reparar |

Aleta / Trasero Derecho / Abolladura

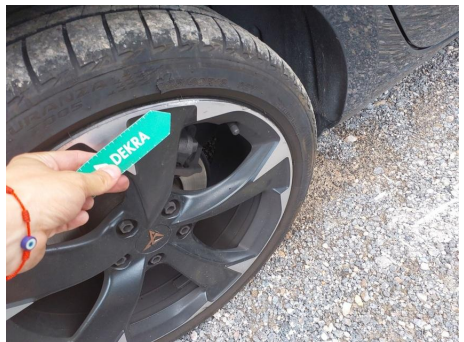
| 008 | Llanta / Trasero Derecho | Rayado | Smart repair |

Llanta / Trasero Derecho / Rayado

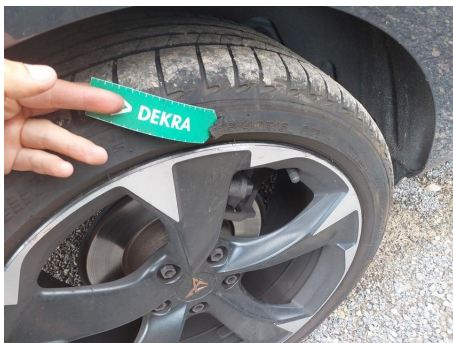
| 009 | Neumático / Trasero Derecho<br>Símbolo de velocidad : Y / Marca de neumáticos : BRIDGESTONE / Ancho : 225 mm / Perfil : 40 / Diámetro de llanta / neumático : 18 " | Desgarro | Sustitución |

Neumático / Trasero Derecho / Desgarro

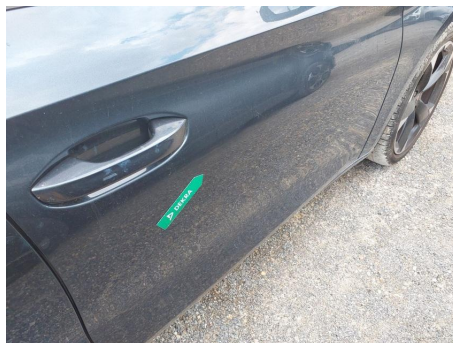
| 010 | Puerta / Delantero Derecho | Abolladura | Reparar |

Puerta / Delantero Derecho / Abolladura

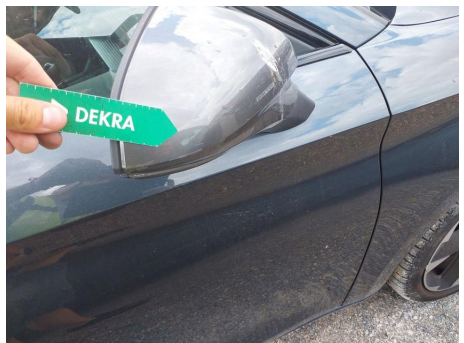
| 011 | Carcasa del espejo de la puerta exterior / Derecha | Rayado | Pintar |

Carcasa del espejo de la puerta exterior / Derecha / Rayado

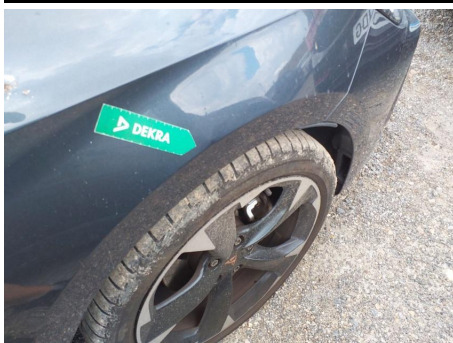
| 012 | Aleta / Delantero Derecho | Abolladura | Reparar |

Aleta / Delantero Derecho / Abolladura

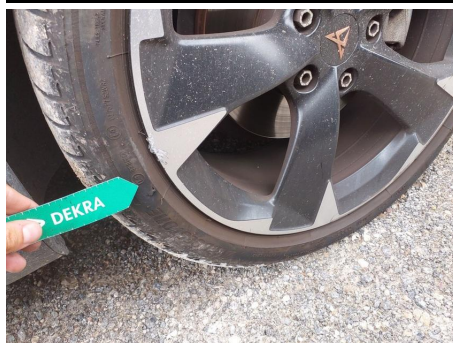
| 013 | Neumático / Delantero Derecho<br>Símbolo de velocidad : Y / Marca de neumáticos : BRIDGESTONE / Ancho : 225 mm / Perfil : 40 / Diámetro de llanta / neumático : 18 " | Desgarro | Sustitución |

Neumático / Delantero Derecho / Desgarro
