## Bewertungsgutachten

**Kennzeichen**      **RP OO106**      **FIN**      **VR1J45GBUPY671399**

| Typ / Verkaufsbezeichnung | DS 7 (07.2022->) / 7 E-Tense 360 Hybrid 4x4 Opera (EU6d) |

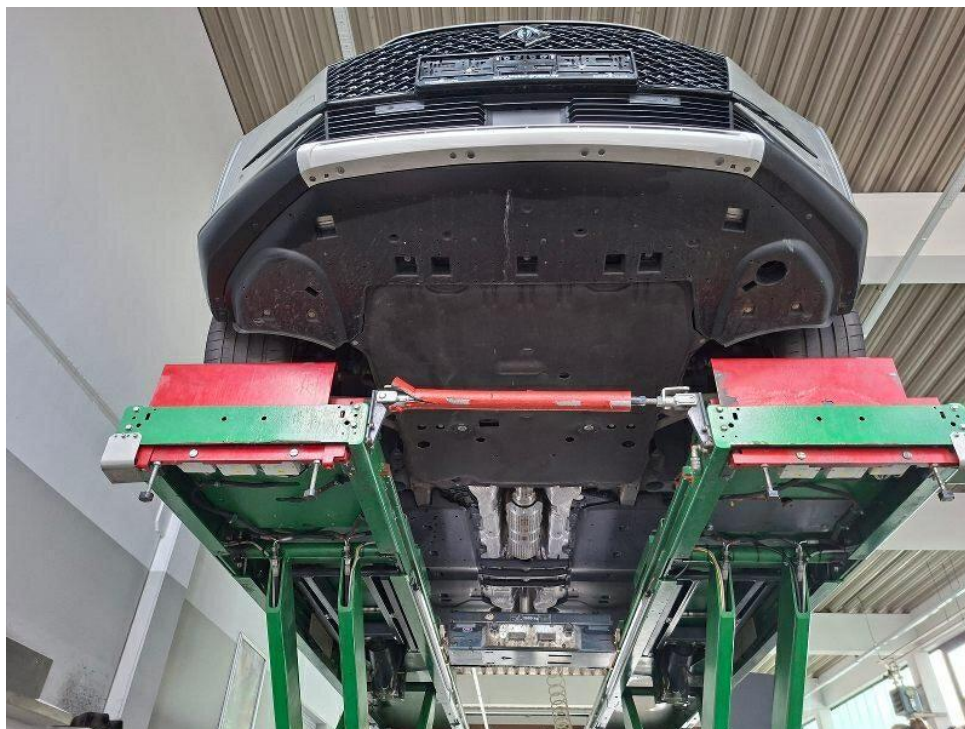
Bild 5 : Fahrzeugunterseite

Die vorgefundenen Besichtigungsbedingungen waren ausreichend. Das Fahrzeug / Objekt wurde von oben und auf einer Hebebühne von unten besichtigt. Im Rahmen der Fahrzeug / Objektbesichtigung wurde ein Probelauf des Motors durchgeführt.

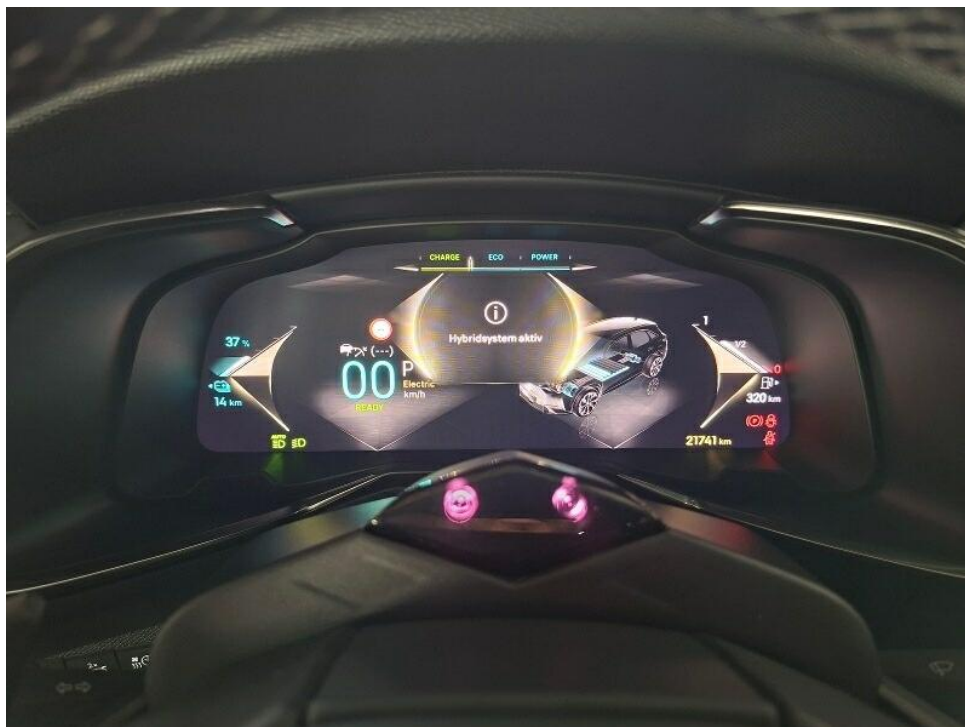
Bild 6 : Kombiinstrument (betriebsbereit) mit Km-Stand

| Km-Stand abgelesen | 21.741 |

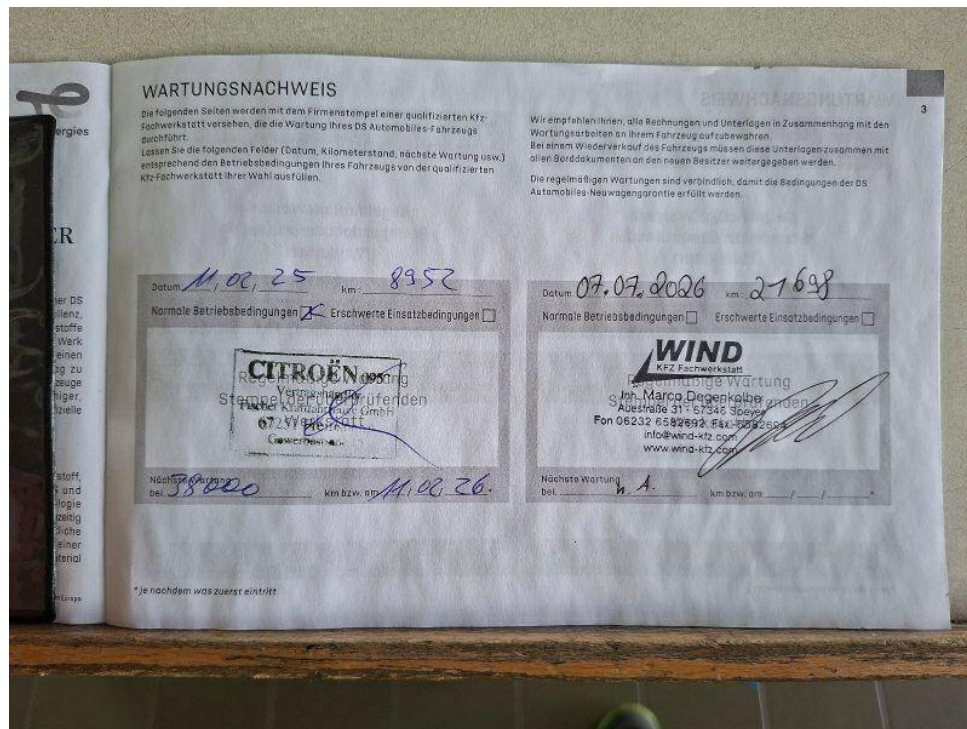
Bild 7 : Serviceintervallanzeige

Abgesehen von den beschriebenen Schäden/Mängeln weist das Fahrzeug/Objekt einen, bezogen auf Alter und Nutzung, üblichen Gesamtzustand auf. Wartungsinformationen sind elektronisch gespeichert. Entsprechende Informationen zu durchgeführten Wartungs- und Servicearbeiten können nur bei einem autorisierten Vertrags- oder Servicepartner abgerufen werden. Letzte Wartung erfolgte am 08.07.2026 bei Kilometerstand 21.698.

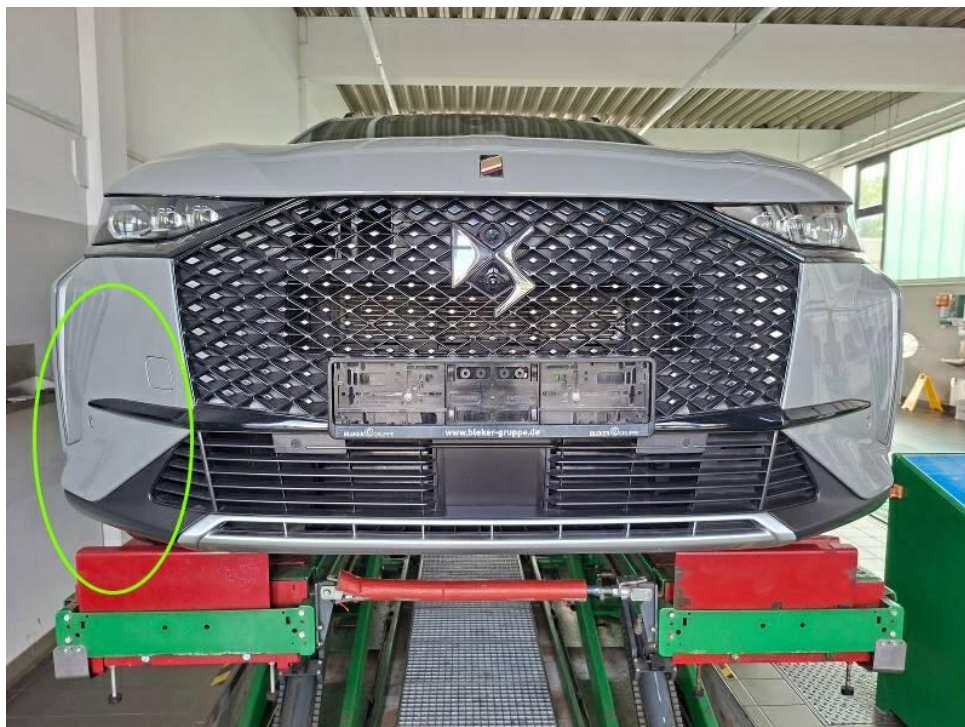
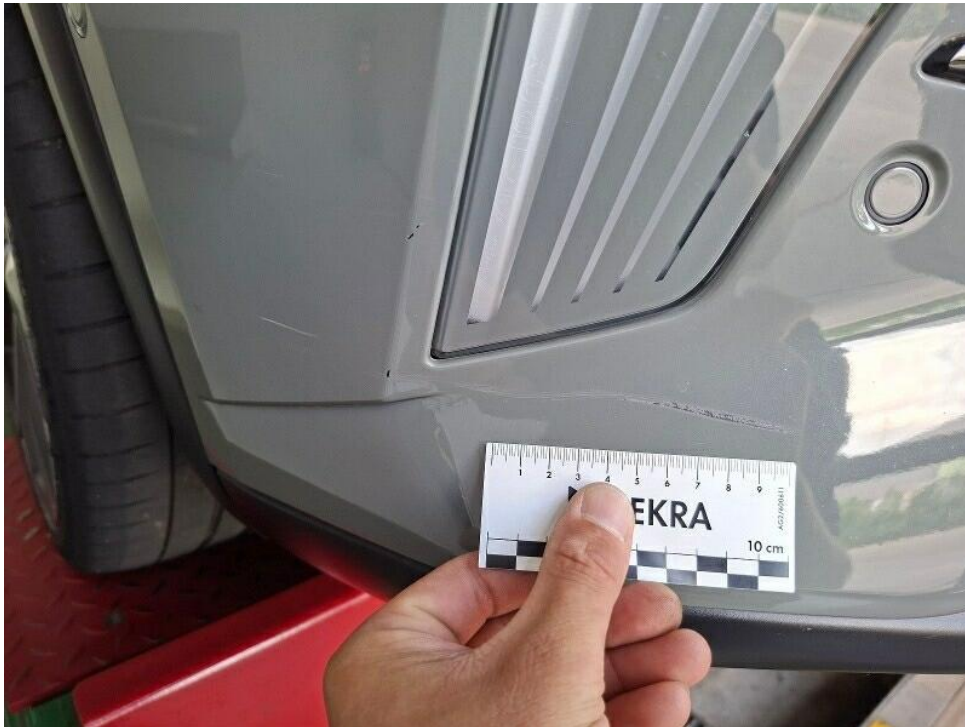
Bild 14 : Stoßfängerverkleidung vorne rechtsseitig streifend zerkratzt

Bild 15 : Stoßfängerverkleidung vorne rechtsseitig streifend zerkratzt

Stoßfängerverkleidung vorne rechtsseitig streifend zerkratzt, lackieren mit Lackaufbau (Bild 14, 15); Scheibenrad vorne rechts mehrfach verschrammt, erneuern (Bild 25); Scheibenrad vorne links mehrfach verschrammt, erneuern (Bild 26); Scheibenrad hinten rechts mehrfach verschrammt, erneuern (Bild 28); Tür hinten links punktuell eingedellt <20mm sowie im vorderen Bereich zerkratzt, lackieren mit Lackaufbau (Bild 21, 22). Stoßfängerzierleiste links unterhalb verschrammt, smart repair (Bild 16, 17).

| Bezeichnung des Schadens / Rep.-Weg | Rep.Kost<br>brutto | Anrechn. | Minderwert<br>brutto |
|---|---|---|---|
| 1. Stoßfängerverkleidung vorne rechtsseitig streifend zerkratzt, lackieren mit Lackaufbau (Bild 14, 15) | 700 | 62.8 | -439,60 |

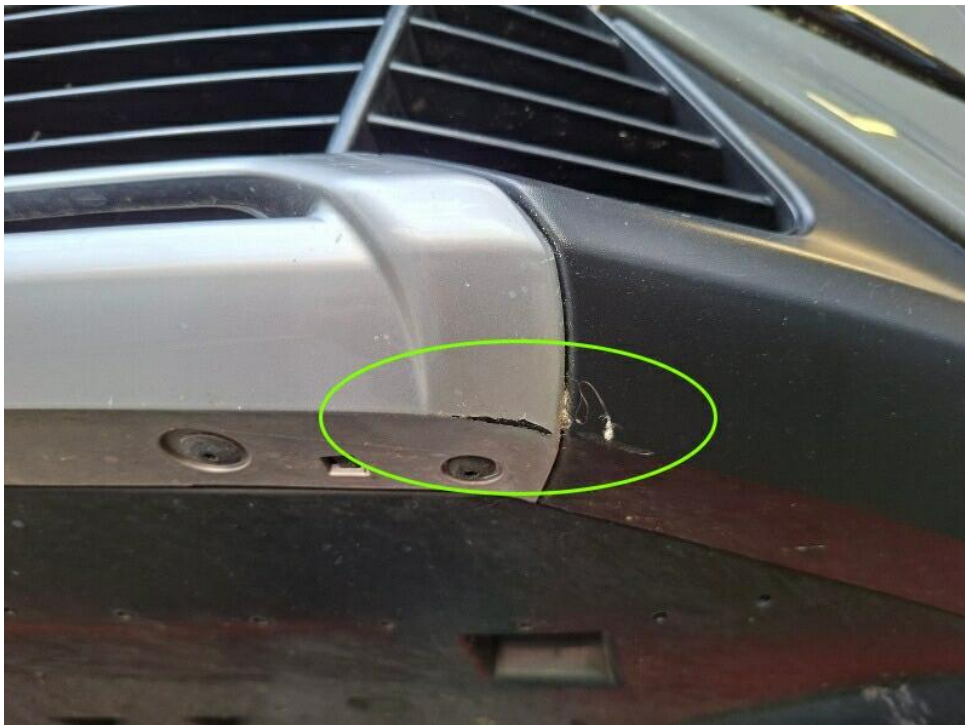
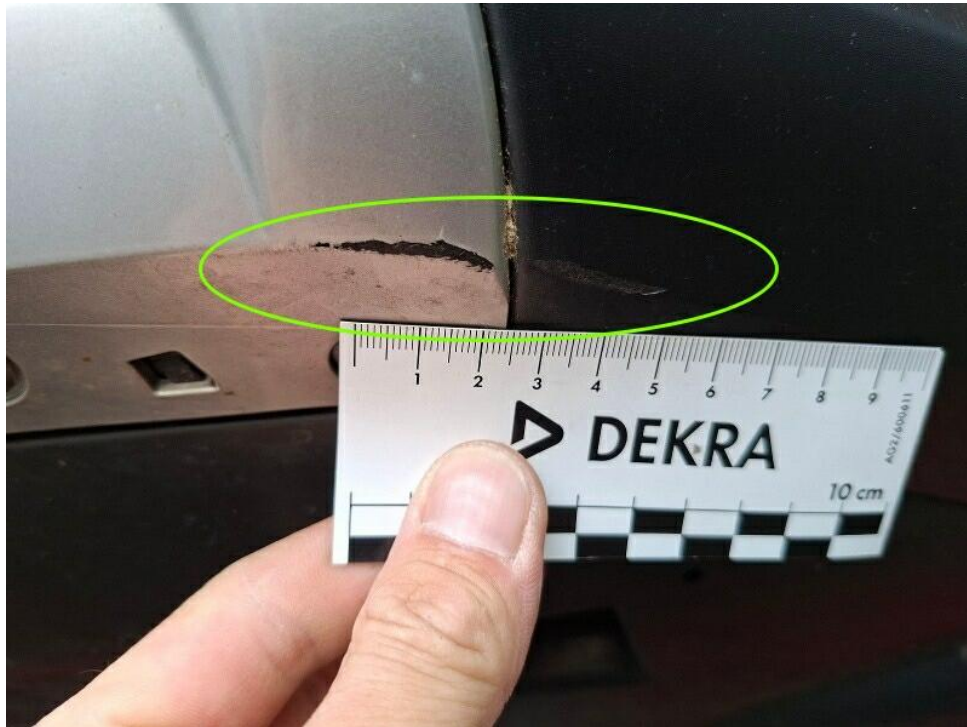
Bild 16 : Stoßfängerzierleiste links unterhalb verschrammt

Bild 17 : Stoßfängerzierleiste links unterhalb verschrammt

| Bezeichnung des Schadens / Rep.-Weg | Rep.Kost<br>brutto | Anrechn. | Minderwert<br>brutto |
|---|---|---|---|
| 6. Stoßfängerzierleiste links unterhalb verschrammt, smart repair (Bild 16, 17) | 162 | 100 | -162,00 |

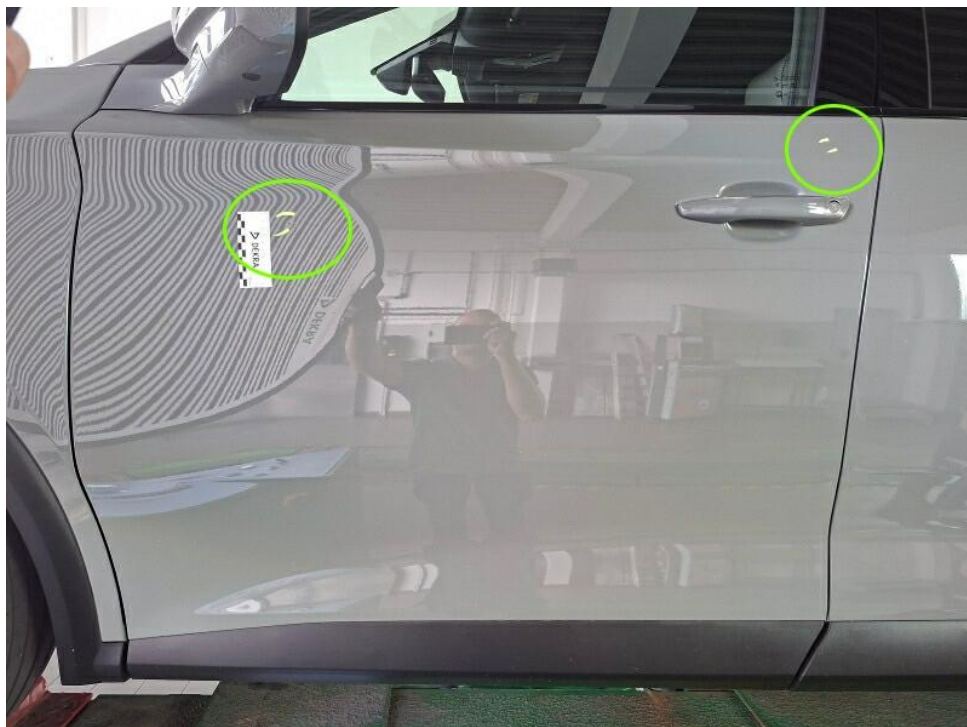
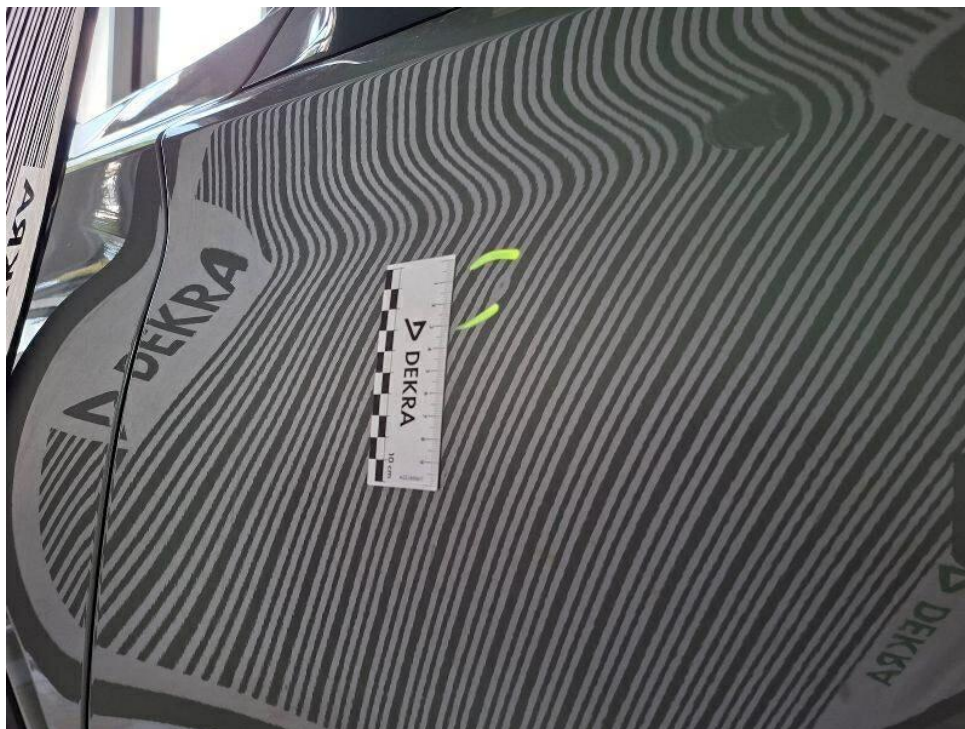
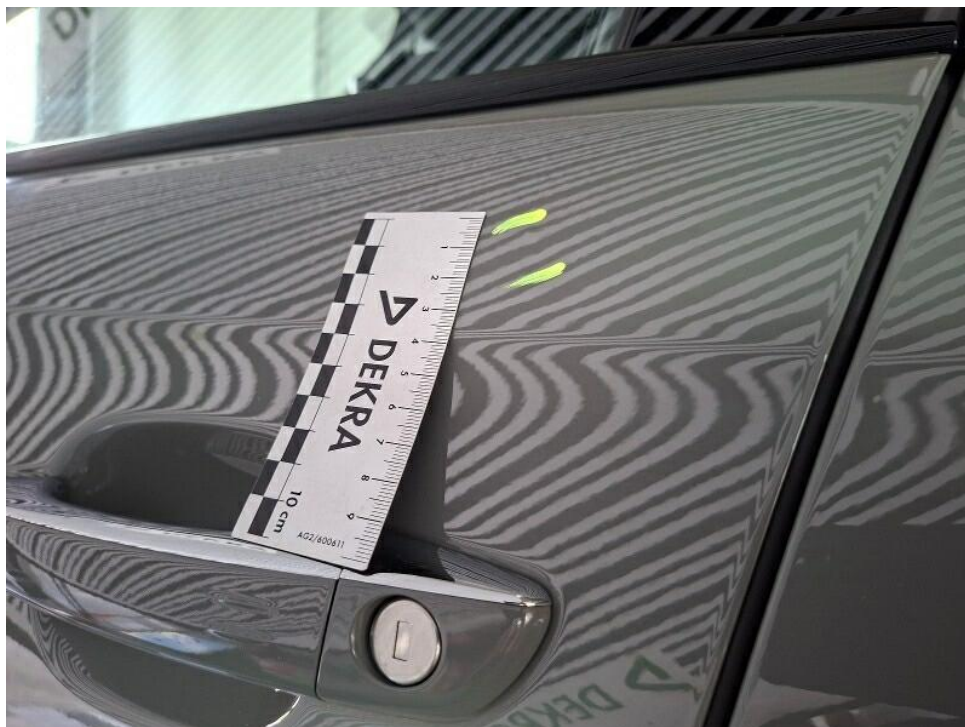
Bild 18 : Tür vorne links mehrfach eingedellt <20mm

Bild 19 : Tür vorne links mehrfach eingedellt <20mm

Bild 20 : Tür vorne links mehrfach eingedellt <20mm

Scheibenrad hinten links oberflächliche Kratzer, (Bild 27); Tür vorne links mehrfach eingedellt <20mm, (Bild 18, 19, 20); Tür vorne rechts punktuell eingedellt <20mm, (Bild 23, 24).

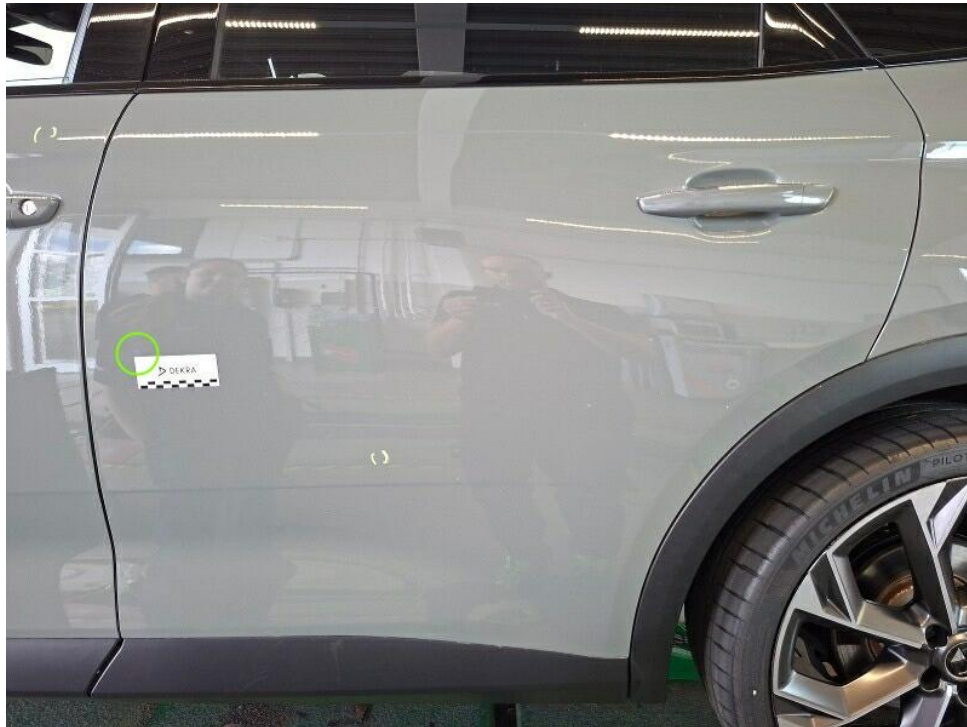
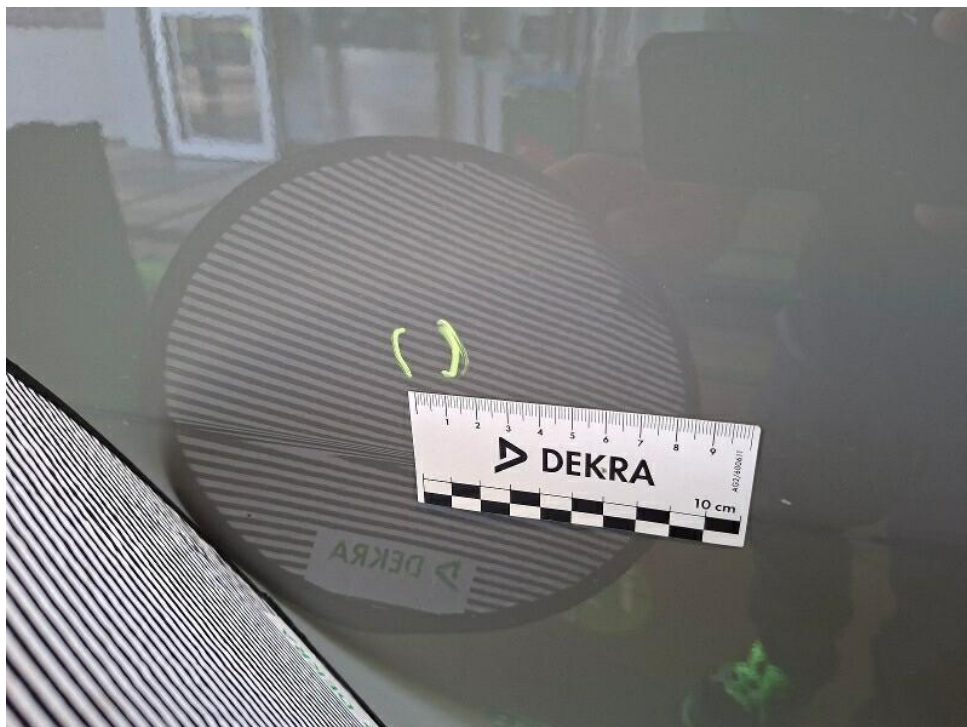
Bild 21 : Tür hinten links punktuell eingedellt <20mm sowie im vorderen Bereich zerkratzt

Bild 22 : Tür hinten links punktuell eingedellt <20mm sowie im vorderen Bereich zerkratzt

| Bezeichnung des Schadens / Rep.-Weg | Rep.Kost<br>brutto | Anrechn. | Minderwert<br>brutto |
|---|---|---|---|
| 5. Tür hinten links punktuell eingedellt <20mm sowie im vorderen Bereich zerkratzt, lackieren mit Lackaufbau (Bild 21, 22) | 500 | 62.8 | -314,00 |

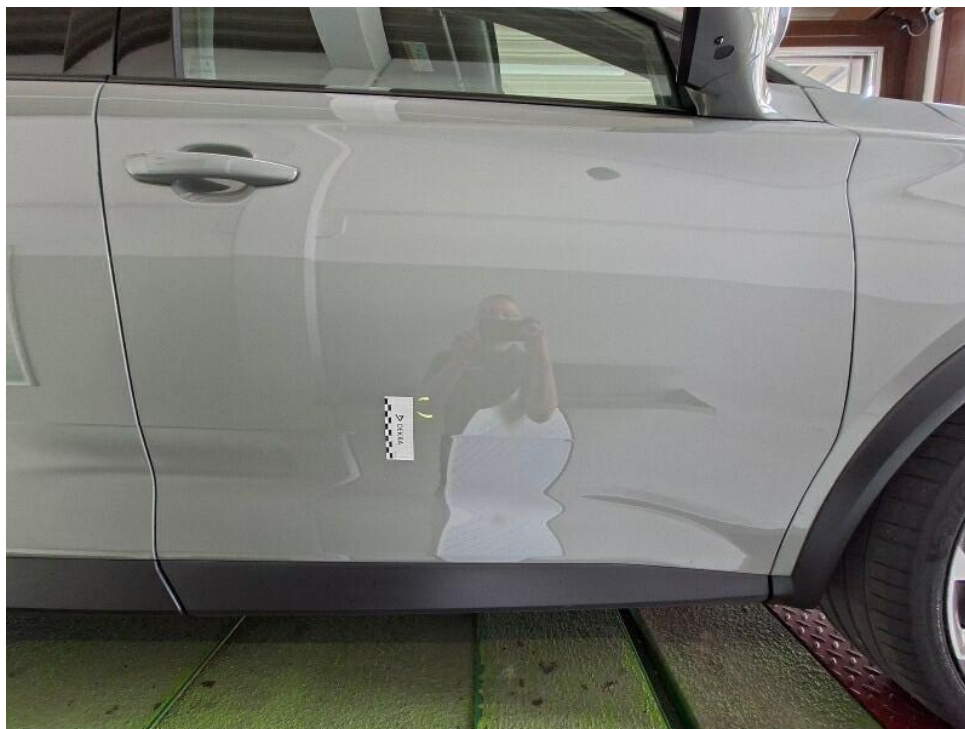
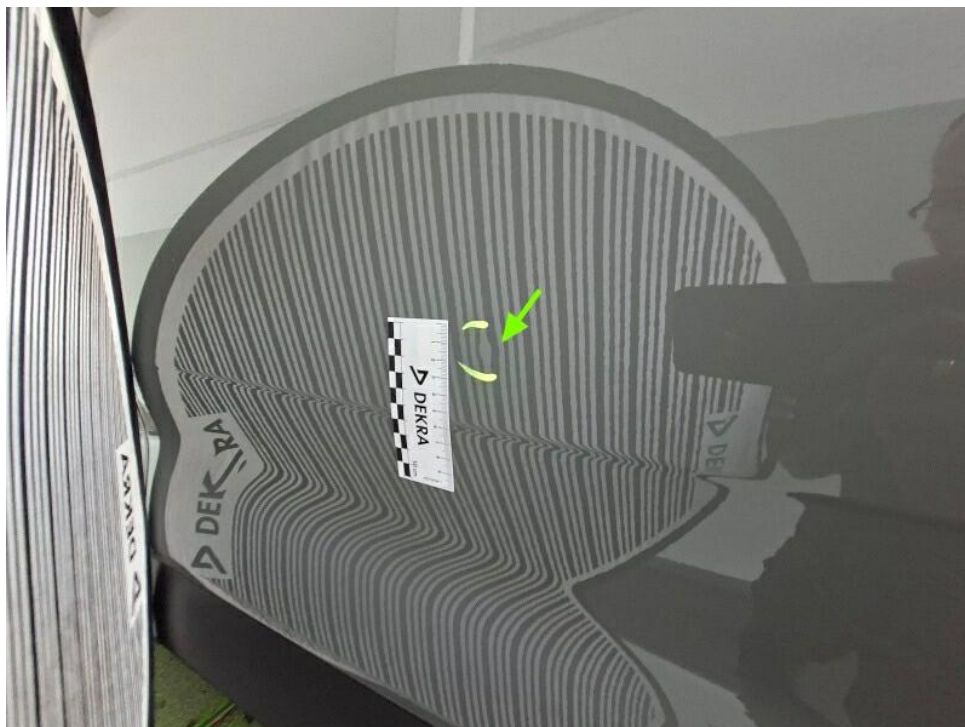
Bild 23 : Tür vorne rechts punktuell eingedellt <20mm

Bild 24 : Tür vorne rechts punktuell eingedellt <20mm

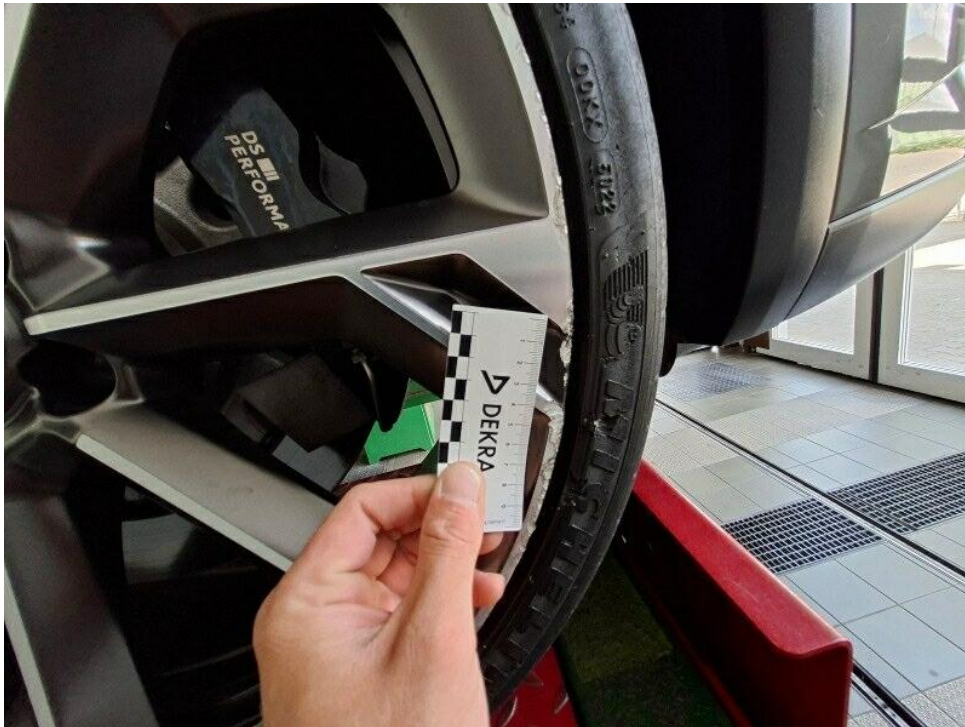
Bild 25 : Scheibenrad vorne rechts mehrfach verschrammt

| Bezeichnung des Schadens / Rep.-Weg | Rep.Kost<br>brutto | Anrechn. | Minderwert<br>brutto |
|---|---|---|---|
| 2. Scheibenrad vorne rechts mehrfach verschrammt, erneuern (Bild 25) | 600 | 100 | -600,00 |

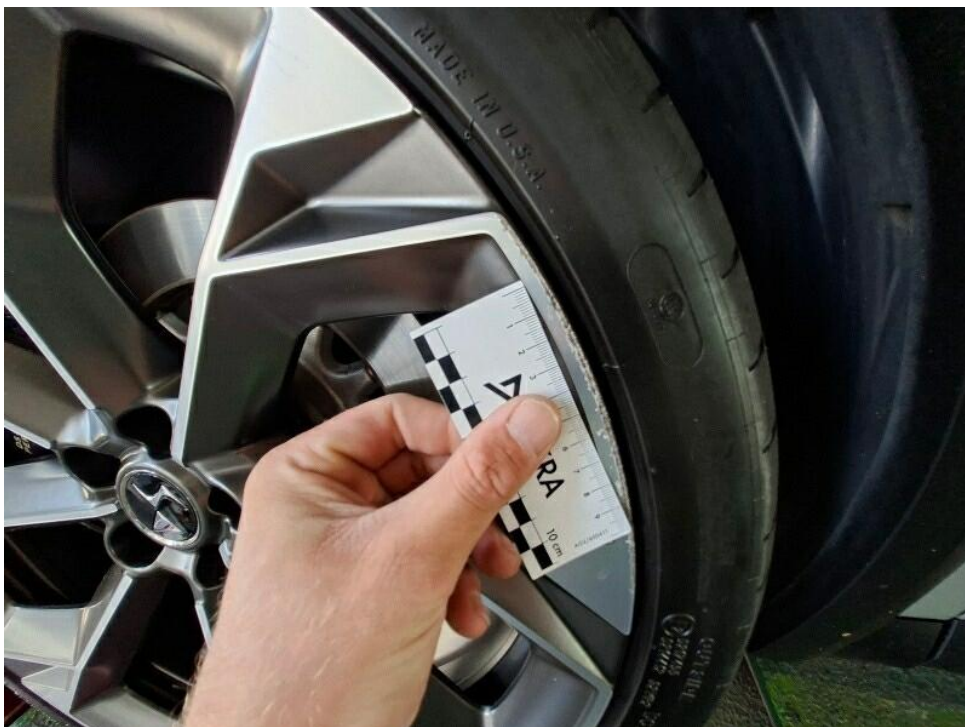
Bild 26 : Scheibenrad vorne links mehrfach verschrammt

| Bezeichnung des Schadens / Rep.-Weg | Rep.Kost<br>brutto | Anrechn. | Minderwert<br>brutto |
|---|---|---|---|
| 3. Scheibenrad vorne links mehrfach verschrammt, erneuern (Bild 26) | 600 | 100 | -600,00 |

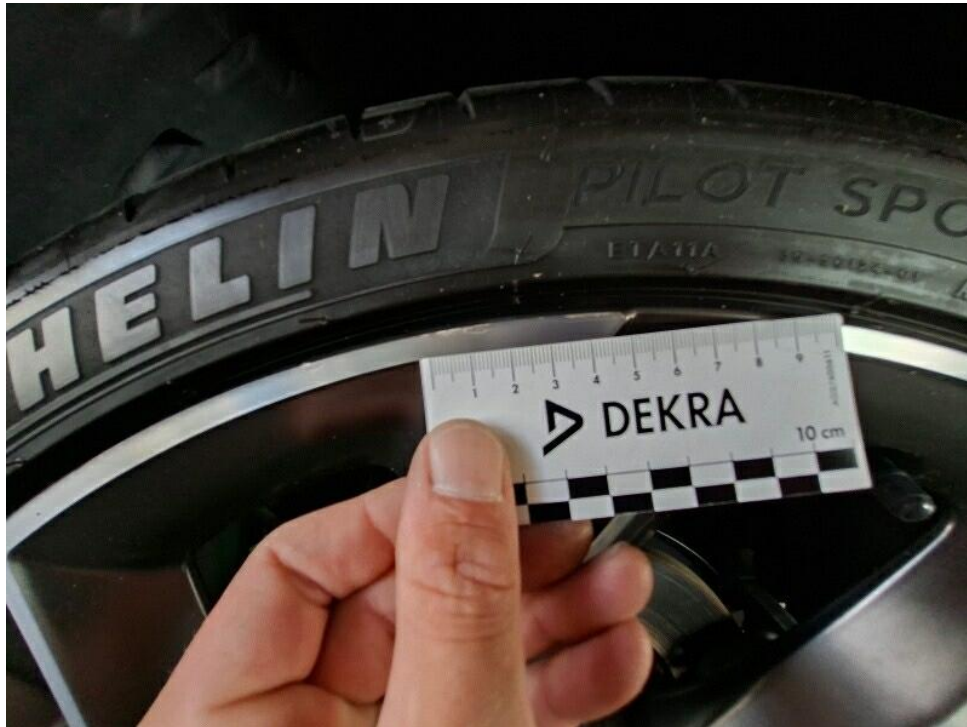
Bild 27 : Scheibenrad hinten links oberflächliche Kratzer

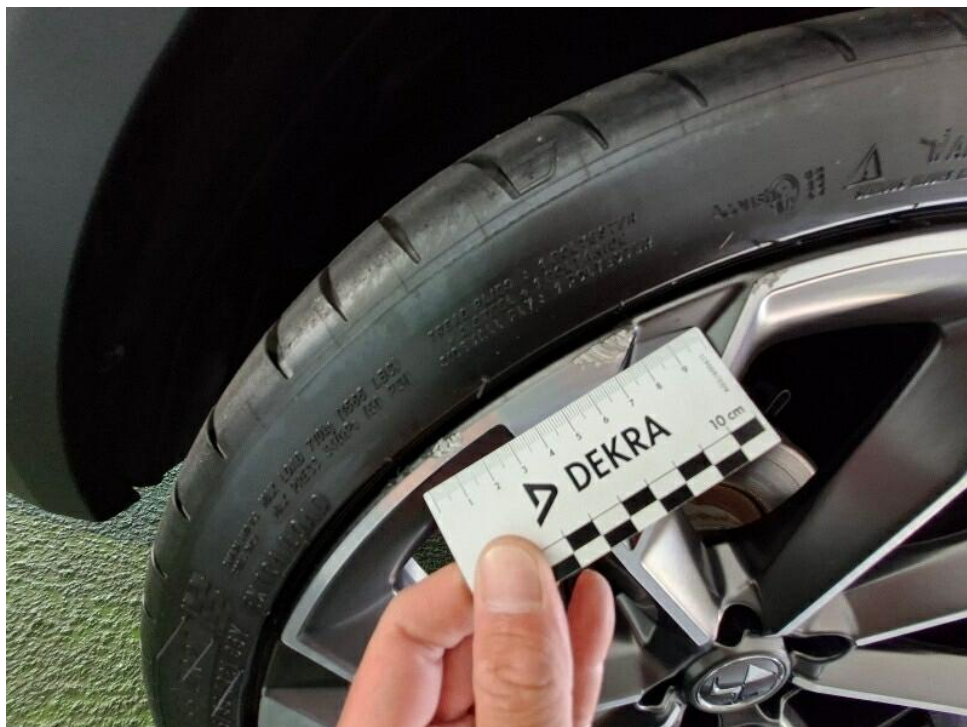
Bild 28 : Scheibenrad hinten rechts mehrfach verschrammt

| Bezeichnung des Schadens / Rep.-Weg | Rep.Kost<br>brutto | Anrechn. | Minderwert<br>brutto |
|---|---|---|---|
| 4. Scheibenrad hinten rechts mehrfach verschrammt, erneuern (Bild 28) | 600 | 100 | -600,00 |
