0.2.1. Handelsbezeichnung(en): **ASTRA SPORTS TOURER**

LVV Nr 346321
Hersteller Opel
Model Astra
Variante Edition 1.2 Direct Injection Turbo
Listenpreis 21.526,23
VIN W0VBD8ER2M8016121
Erstzulassungsdatum 1.5.2021
Kennzeichen DA EN567

Zustandsbericht / Minderwertgutachten

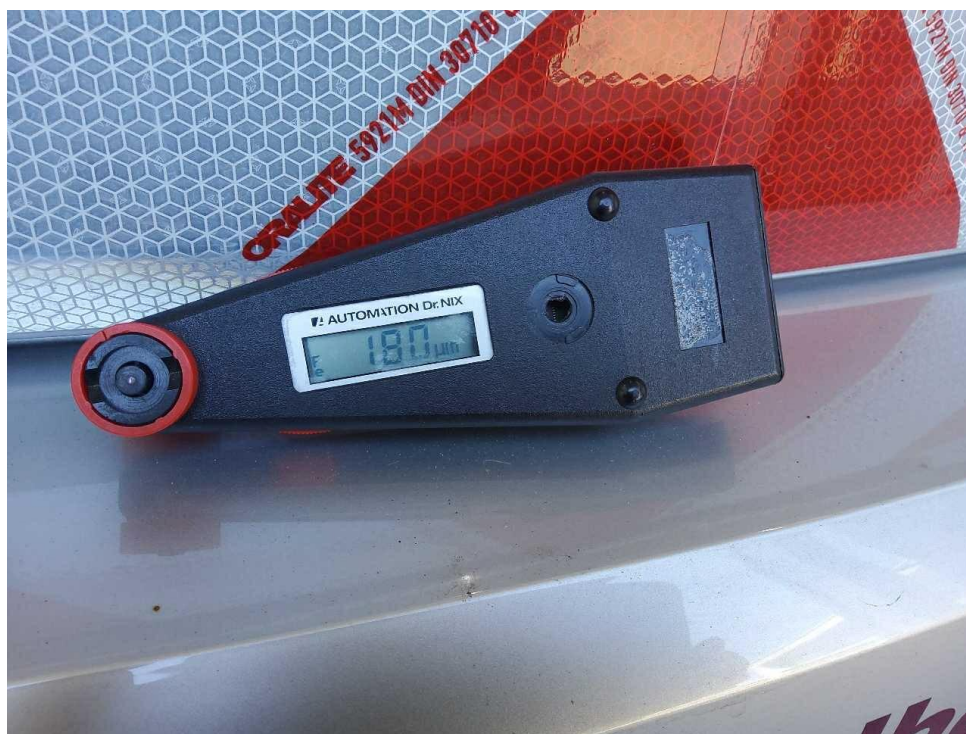
Bild 24 : Heckklappe unterhalb Nachlackiert.

Bei der Lackschichtdickenmessung wurden bei mindestens drei Messungen pro Bauteil Lackschichtdicken von 76 µm bis 188 µm festgestellt.

Es wurde eine optische Überprüfung auf Vorschäden und eine Lackschichtdickenmessung vorgenommen. Dabei wurden Nachlackierungen an folgenden Karosserieteilen festgestellt:

- (Heckklappe unterhalb Nachlackiert)

Ohne weitergehende Untersuchungen wurde nach dem Umfang der festgestellten Nachlackierungen und der Ausführungsqualität nach sachverständigem Ermessen *kein* merkantiler Minderwert angesetzt.
