Bewertungsgutachten

M JO1379

VXKUSHNSSPW027125

Typ / Verkaufsbezeichnung	Mokka (2020->) / Mokka 1.2 Turbo GS (EURO 6e)
Aufbauart	Geländewagen
HSN / TSN	1889 / ADB
Fahrzeug-Ident.-Nr.	VXKUSHNSSPW027125
Türen	5
Sitzplätze	5
Farbe	Schwarz
Lackierung	G70
Polster / Farbe	Teilleder / Schwarz
Energiequelle / Kraftstoff	Benzin
Motorart / Zylinderanzahl	Reihenmotor / 3
Leistung / Hubraum	96 kW / 1199 cm ³
Schadstoffklasse	EURO6;WLTP;AP;PI/CI; M, N1 I
Getriebe / Gänge	Automatik / 8
Felgen	Leichtmetall
Km-Stand abgelesen	17.603

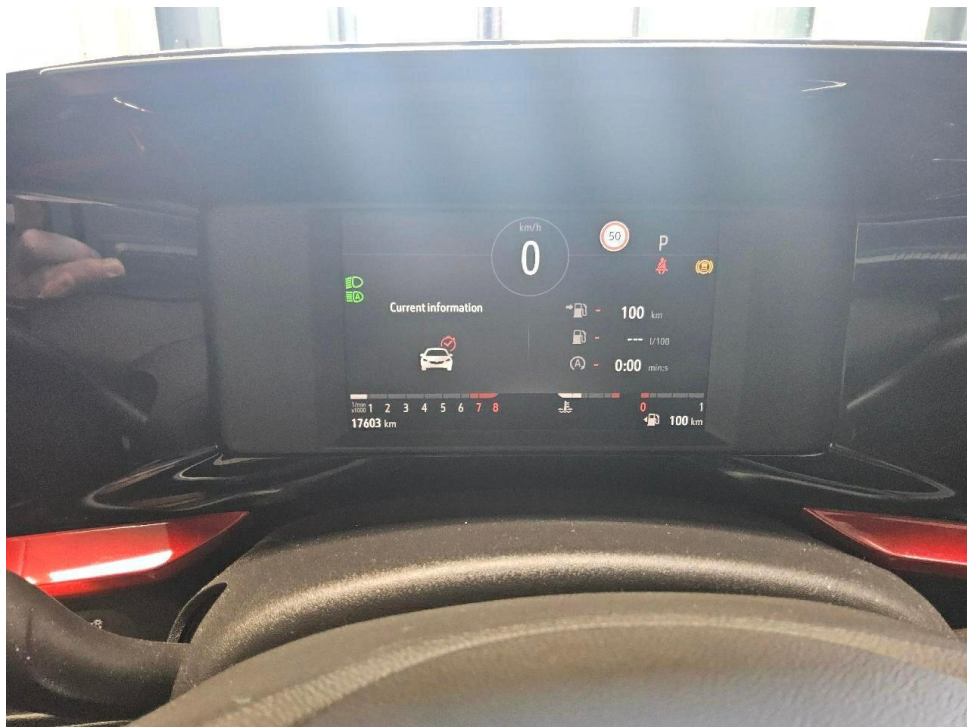
Bild 6 : Kombiinstrument (betriebsbereit) mit Km-Stand

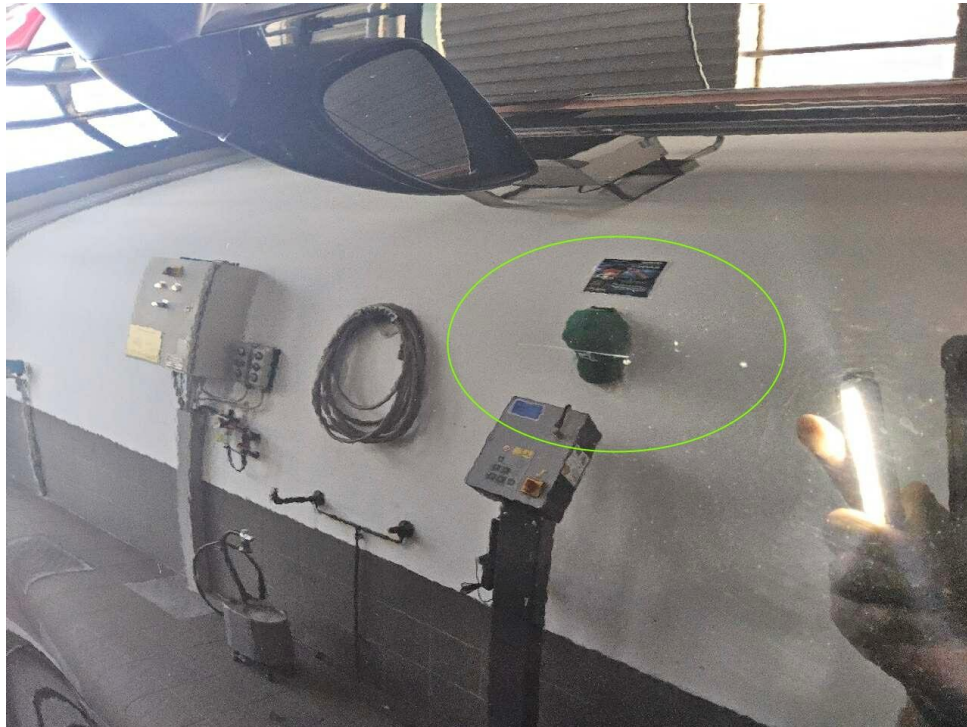
Bild 13 : Tür vorne links zerkratzt

Bild 14 : Tür vorne links zerkratzt

Tür vorne links zerkratzt, lackieren (Bild 13, 14); Tragbild Bremsscheiben vorn mangelhaft, erneuern (Bild 15, 16). Dach zerkratzt - polieren ggf. lackieren, prüfen und Befund festlegen, Schadenerweiterung möglich (Bild 17, 18, 19, 20, 21). Motorhaube zerkratzt - polieren ggf. lackieren, prüfen und Befund festlegen, Schadenerweiterung möglich (Bild 22, 23, 24).

Bezeichnung des Schadens / Rep.-Weg	Rep.Kost brutto	Anrechn.	Minderwert brutto
1. Tür vorne links zerkratzt, lackieren (Bild 13, 14)	1.100	60.64	-667,04
2. Tragbild Bremsscheiben vorn mangelhaft, erneuern (Bild 15, 16)	550	60.64	-333,52
3. Dach zerkratzt - polieren ggf. lackieren, prüfen und Befund festlegen, Schadenerweiterung möglich (Bild 17, 18, 19, 20, 21)	150	100	-150,00
4. Motorhaube zerkratzt - polieren ggf. lackieren, prüfen und Befund festlegen, Schadenerweiterung möglich (Bild 22, 23, 24)	150	100	-150,00
Rep.Kosten insgesamt / Minderwert	1.950		-1.300,56 EUR

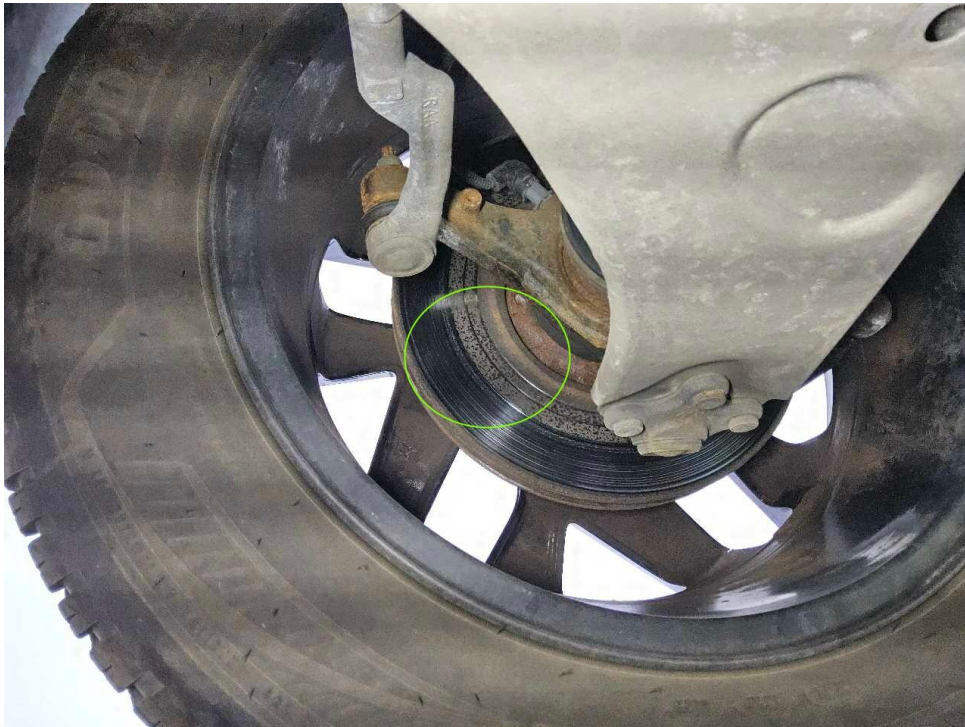
Bild 15 : Tragbild Bremsscheiben vorn mangelhaft

Bild 16 : Tragbild Bremsscheiben vorn mangelhaft

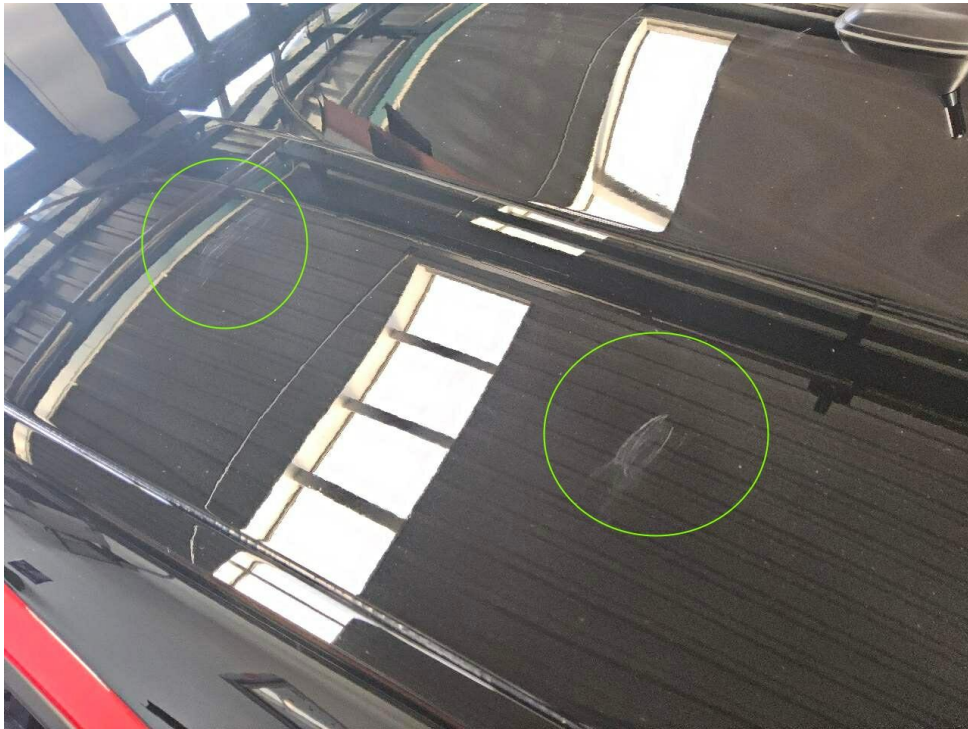
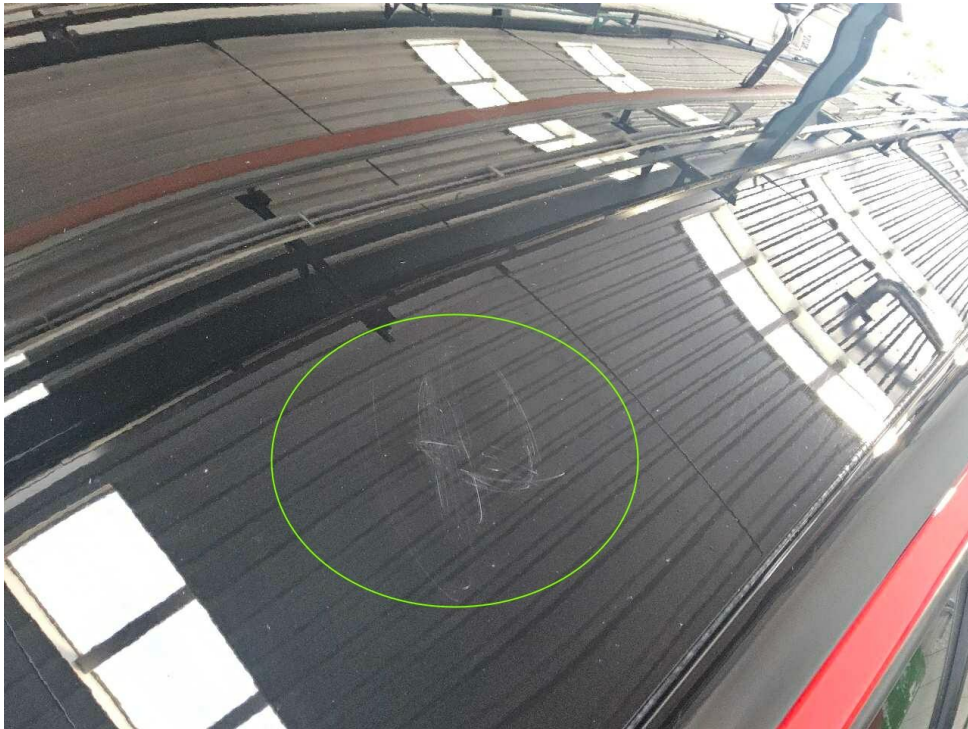
Bild 17 : Dach zerkratzt

Bild 18 : Dach zerkratzt

Bild 19 : Dach zerkratzt

Bild 20 : Dach zerkratzt

Bild 21 : Dach zerkratzt

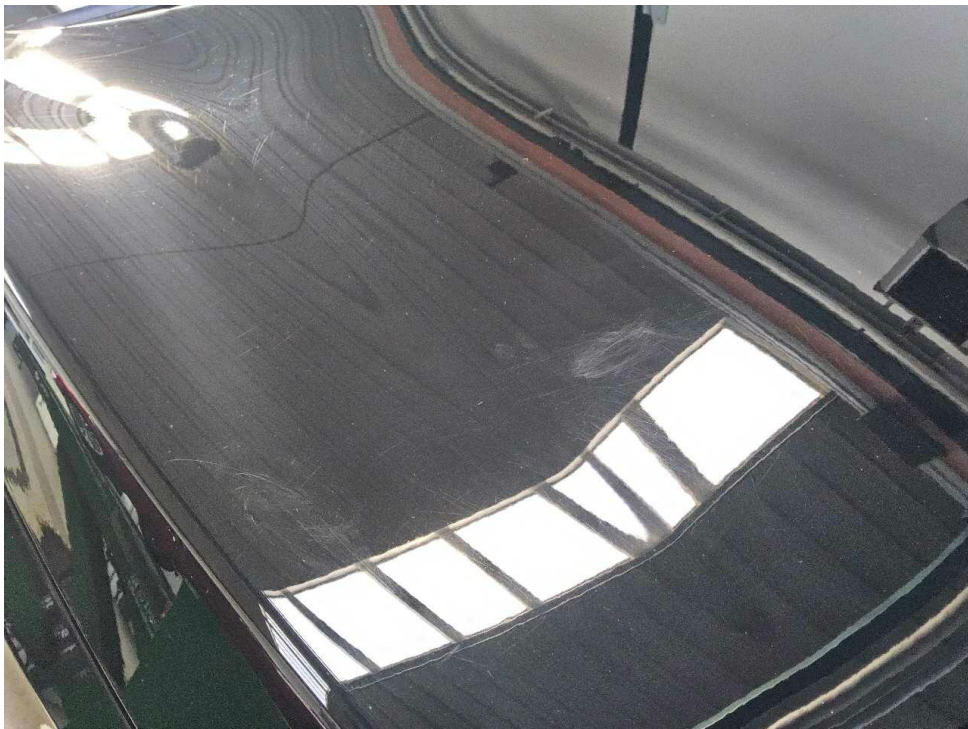
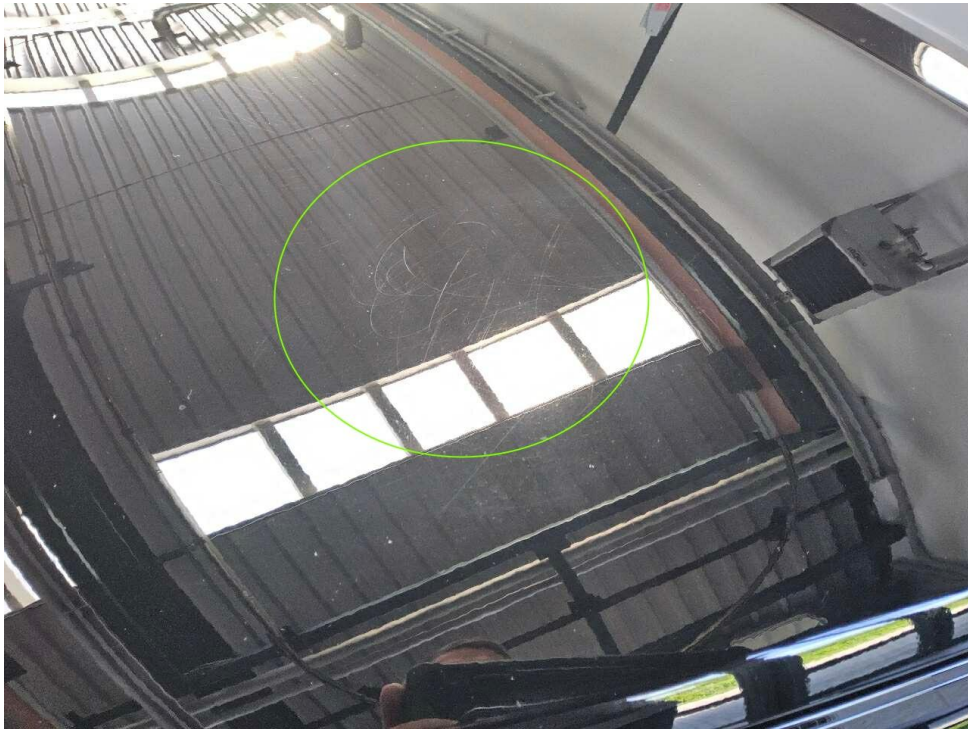
Bild 22 : Motorhaube zerkratzt

Bild 23 : Motorhaube zerkratzt

Bild 24 : Motorhaube zerkratzt
