**Fahrzeug:** VOLVO XC40 T3 Sports Utility Vehicle 5-türig 1477 ccm 163 PS / 120 KW bleifrei 6-Gang Manuell

## Zustandsbericht

Inspection date: 30 Jul 2026  
**Protocol number: 46789579**

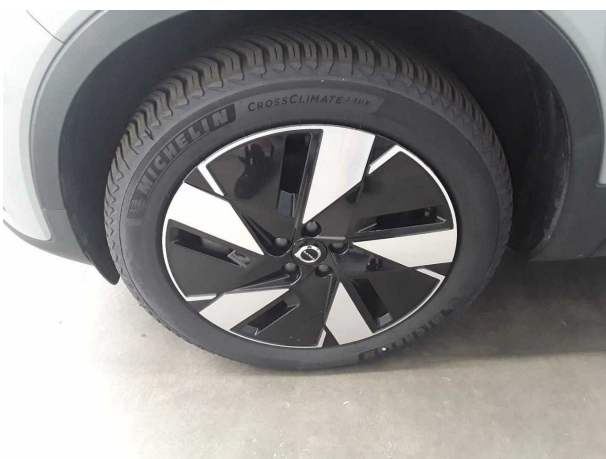
**Figure 17: Mounted tyres**

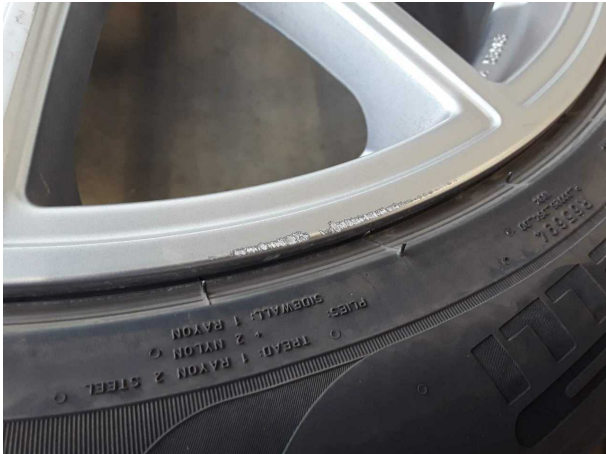
| No. | Component group | Description |
|---|---|---|
| 1 | 2nd wheel set | 1 alloy rim - Scratched - Loss in value |

**Damage #1:** 2nd wheel set: 1 alloy rim - Scratched - Loss in value

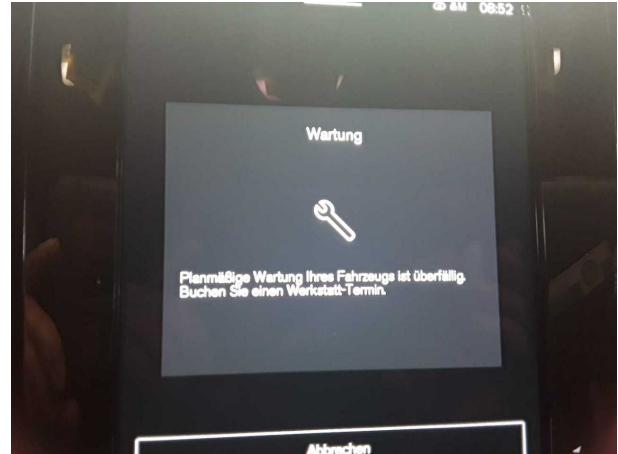
| No. | Component group | Description |
|---|---|---|
| 2 | Misc. | Inspection / maintenance - Due - Replace |

**Damage #2:** Misc.: Inspection / maintenance - Due - Replace

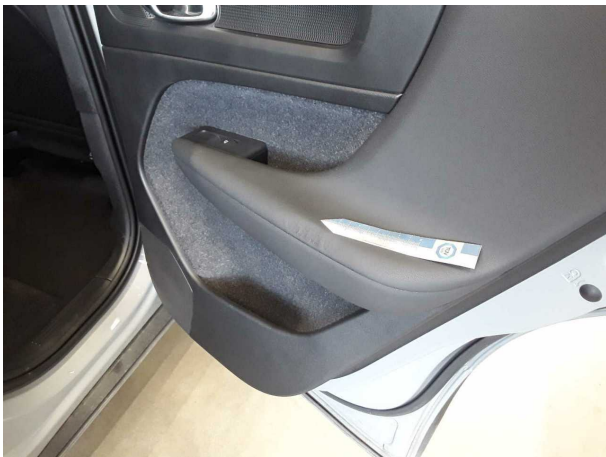
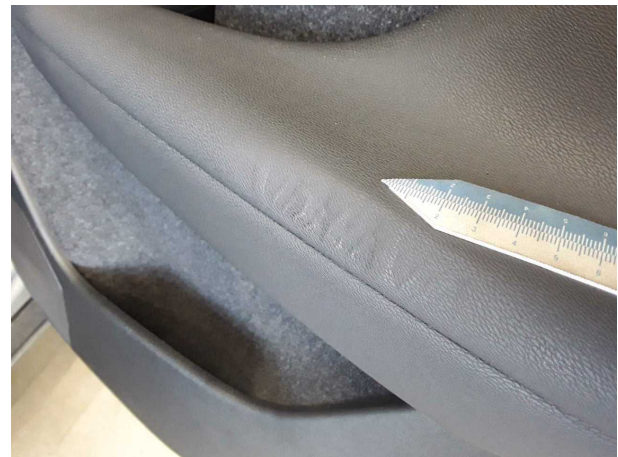
| No. | Component group | Description |
|---|---|---|
| 3 | Trim / covers | Door trim - rear right side - Deformed - Replace |

**Damage #3:** Trim / covers: Door trim - rear right side - Deformed - Replace

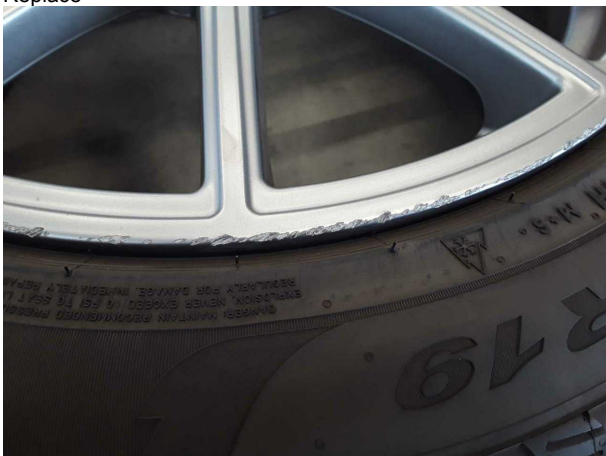
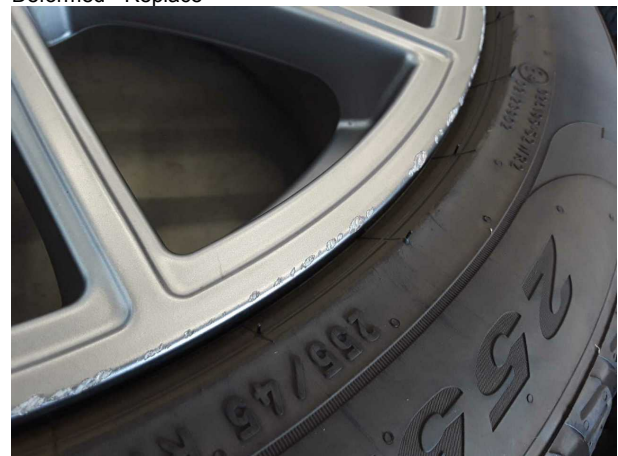
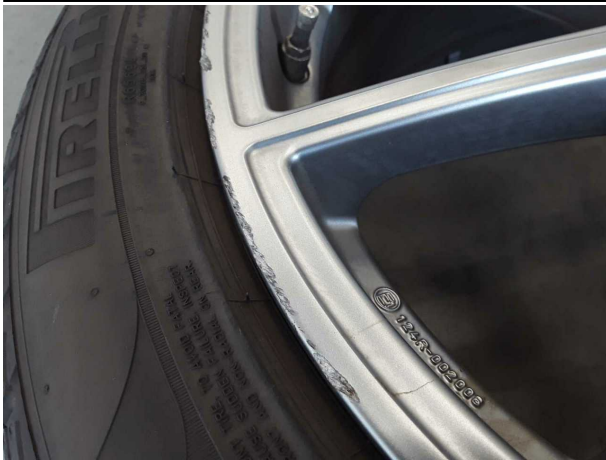
| No. | Component group | Description |
|---|---|---|
| 4 | 2nd wheel set | 1 alloy rim - Scratched - Replace |

**Damage #4:** 2nd wheel set: 1 alloy rim - Scratched - Replace

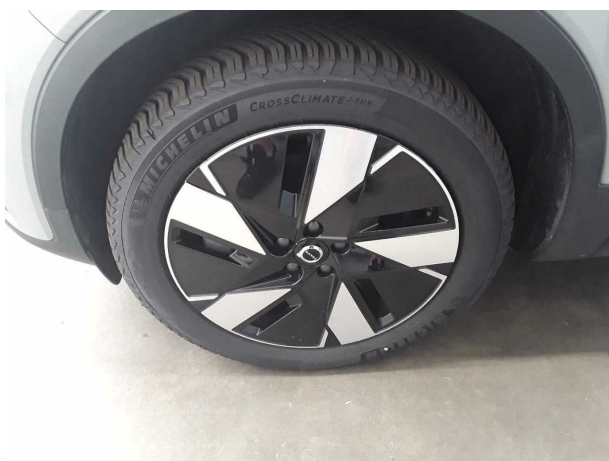
**Abbildung 17: Montierte Bereifung**

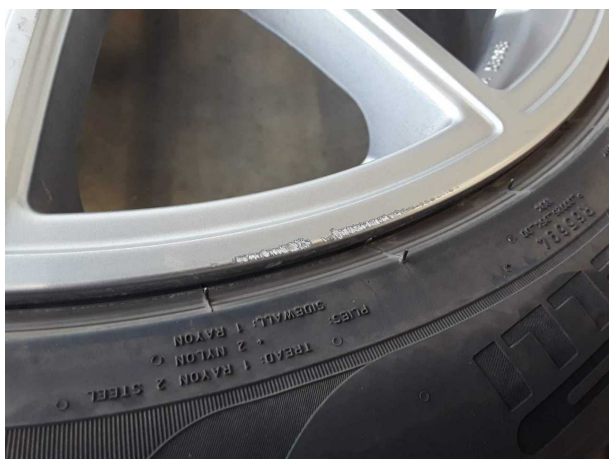
| Nr. | Bauteilgruppe | Beschreibung |
|---|---|---|
| 1 | 2.Radsatz | 1 Leichtmetallfelge - verkratzt / verschürft - Wertminderung |

**Beschädigung #1:** 2.Radsatz: 1 Leichtmetallfelge - verkratzt / verschürft - Wertminderung

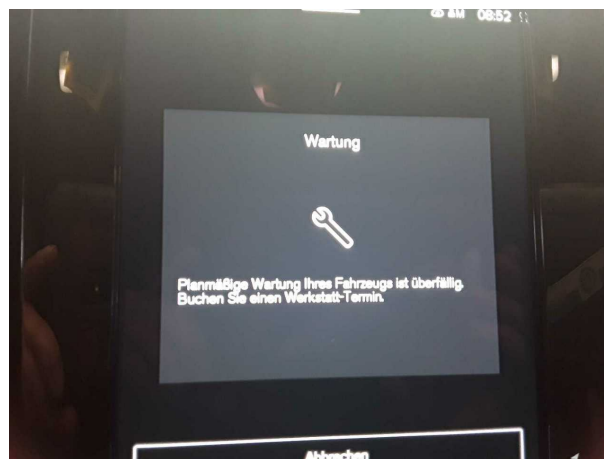
| Nr. | Bauteilgruppe | Beschreibung |
|---|---|---|
| 2 | Sonstiges | Inspektion/Wartung - fällig - erneuern |

**Beschädigung #2:** Sonstiges: Inspektion/Wartung - fällig - erneuern

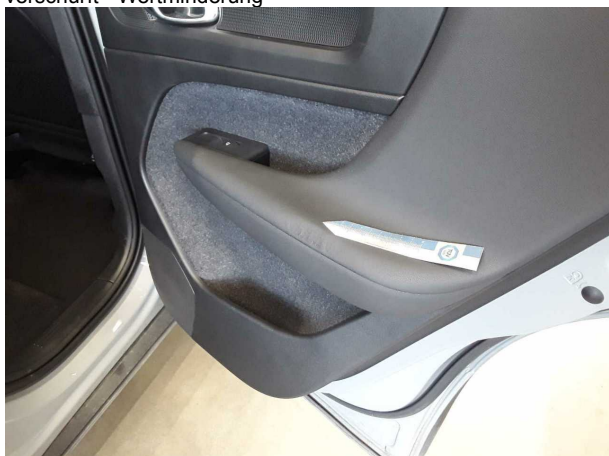
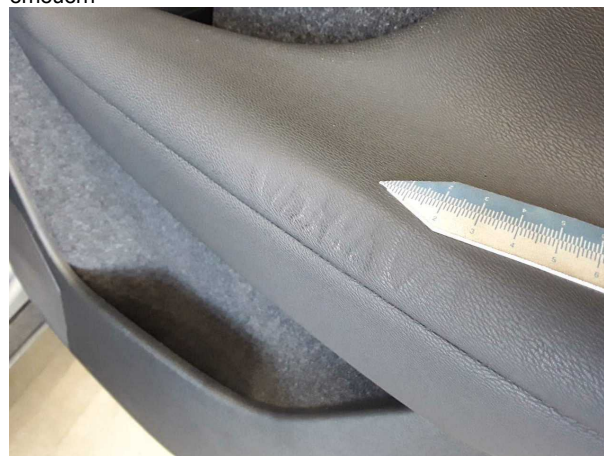
| Nr. | Bauteilgruppe | Beschreibung |
|---|---|---|
| 3 | Verkleidungen/Abdeckungen | Türverkleidung hinten rechts - verformt - erneuern |

**Beschädigung #3:** Verkleidungen/Abdeckungen: Türverkleidung hinten rechts - verformt - erneuern

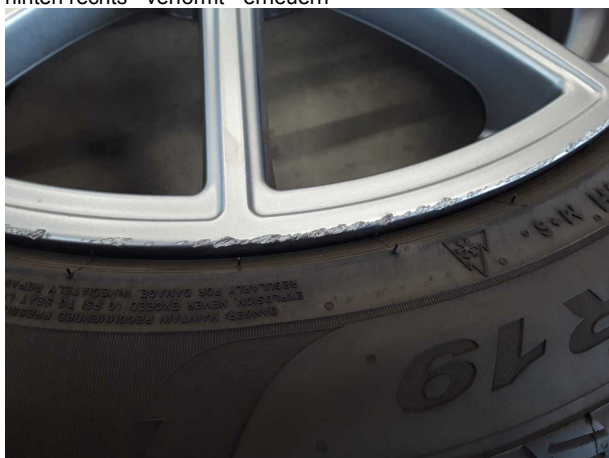
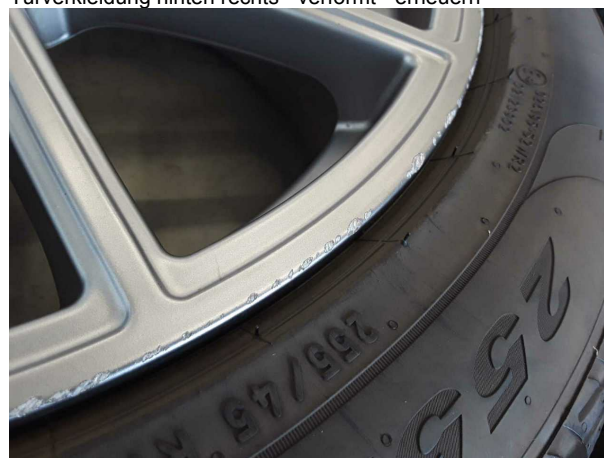
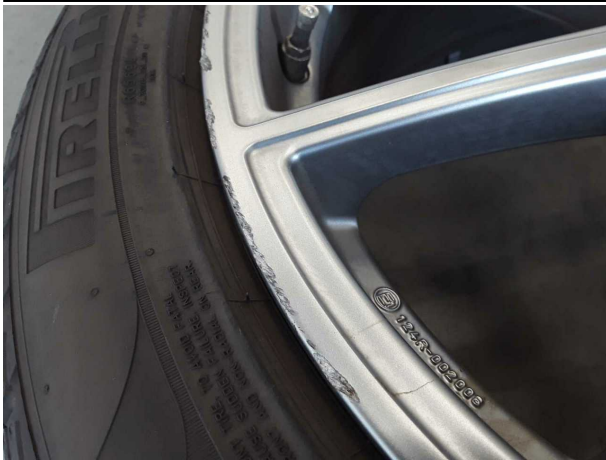
| Nr. | Bauteilgruppe | Beschreibung |
|---|---|---|
| 4 | 2.Radsatz | 1 Leichtmetallfelge - verkratzt / verschürft - erneuern |

**Beschädigung #4:** 2.Radsatz: 1 Leichtmetallfelge - verkratzt / verschürft - erneuern

**Beschädigung #4:** 2.Radsatz: 1 Leichtmetallfelge - verkratzt /  
verschürft - erneuern
