LVV Nr 383858  
Hersteller Mercedes-Benz  
Model CLA-Class  
Variante Progressive Line CLA 220 D  
Listenpreis 45.815,00  
VIN W1K5J1EB4PN326163  
Erstzulassungsdatum 1.8.2022  
Kennzeichen F IM5050

# Zustandsbericht / Minderwertgutachten

| Typ / Verkaufsbez. | CLA 220 d 8G-DCT<br>Progressive | Aufbauart | Limousine |

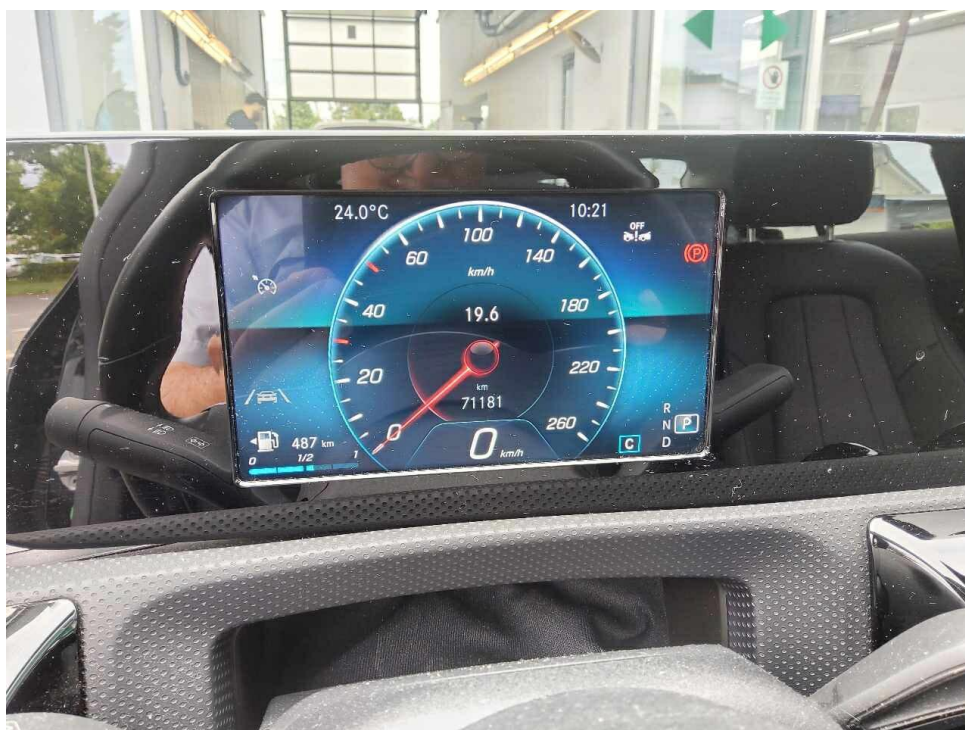
Bild 6 : Kombiinstrument (betriebsbereit) mit Km-Stand

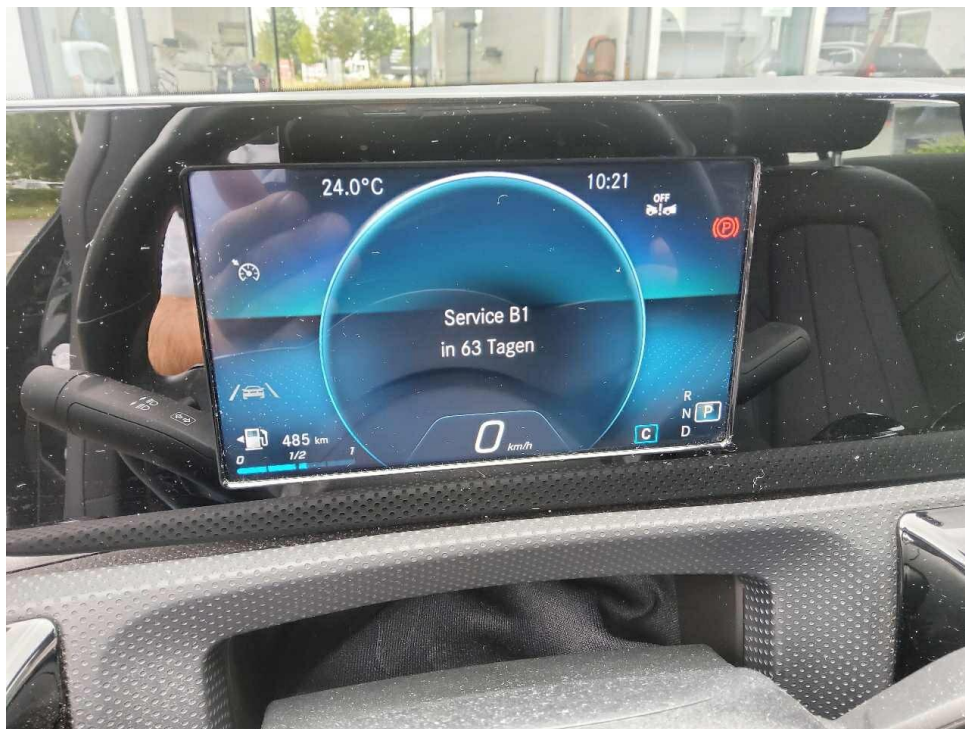
Bild 7 : Serviceintervallanzeige

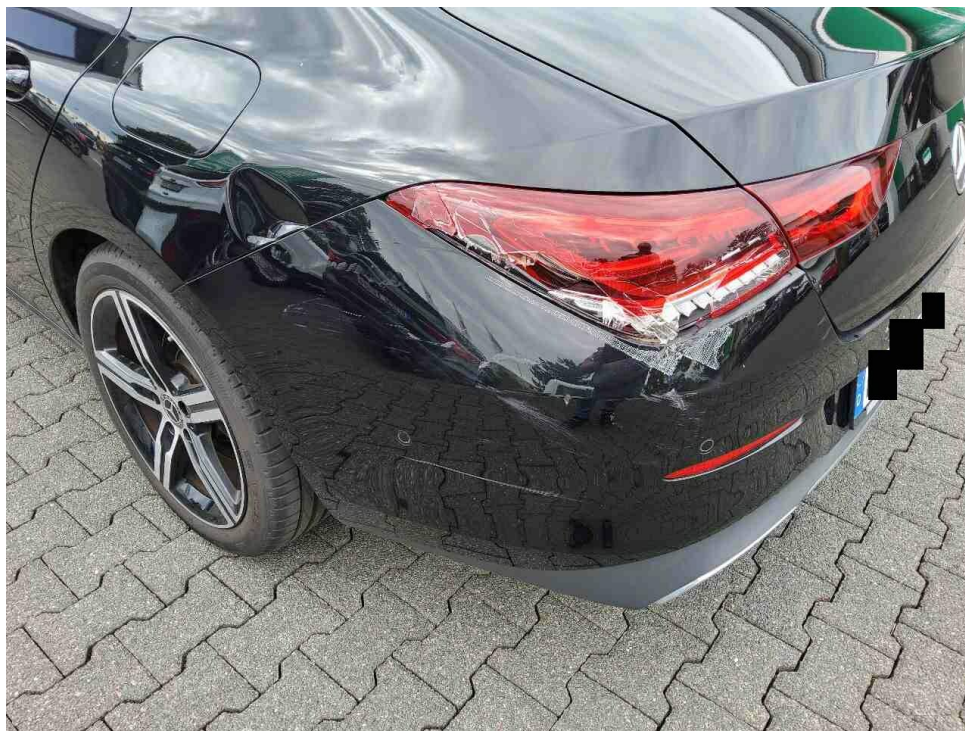
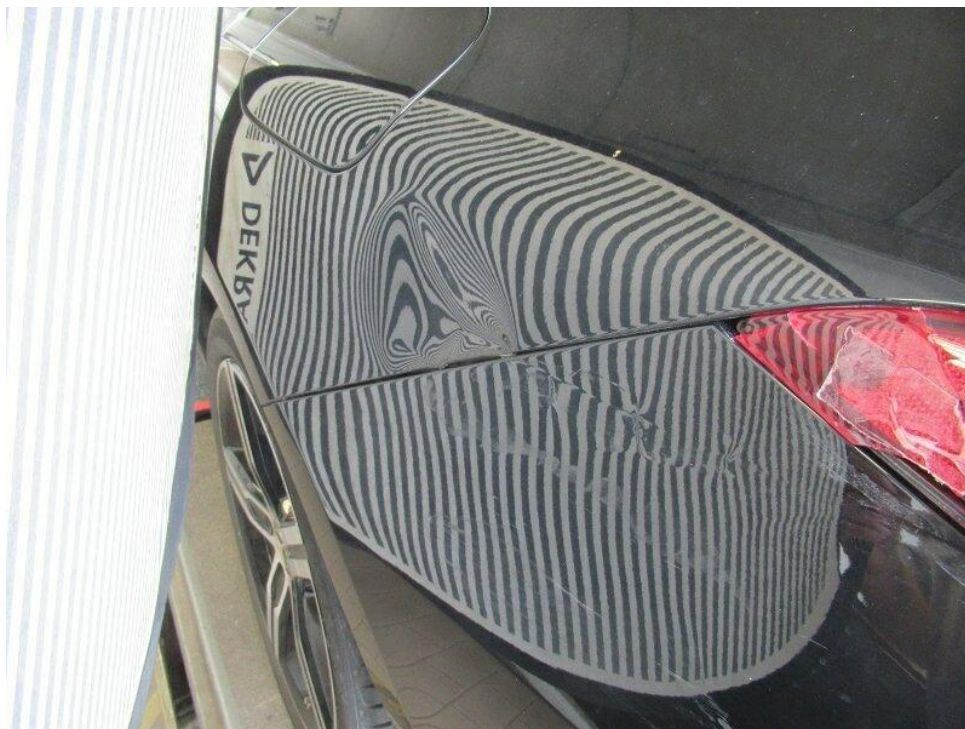
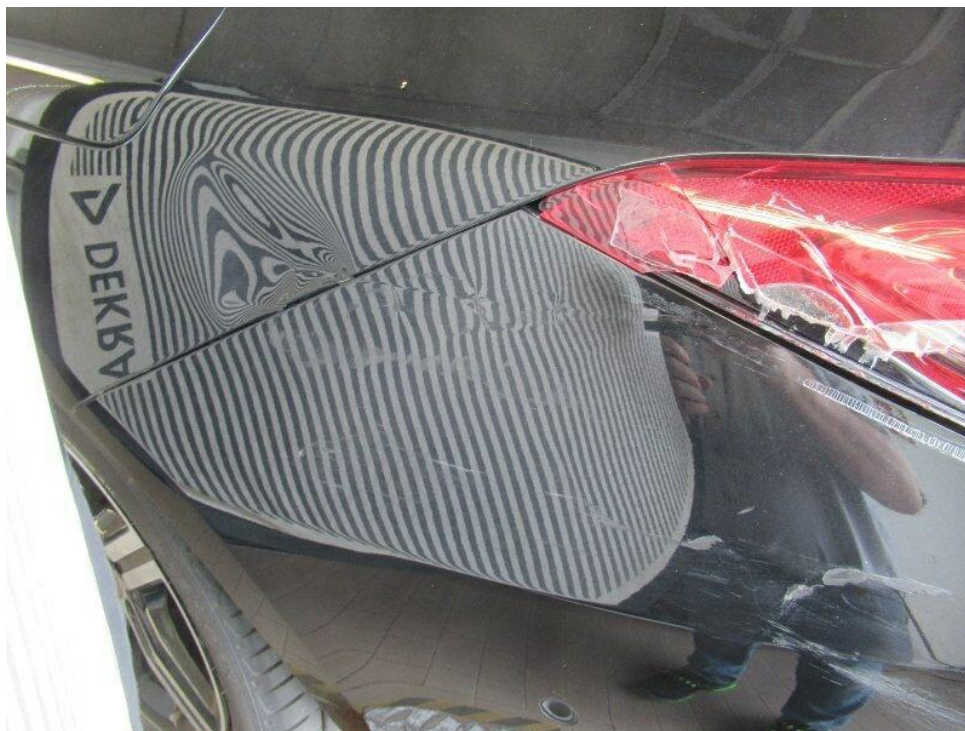
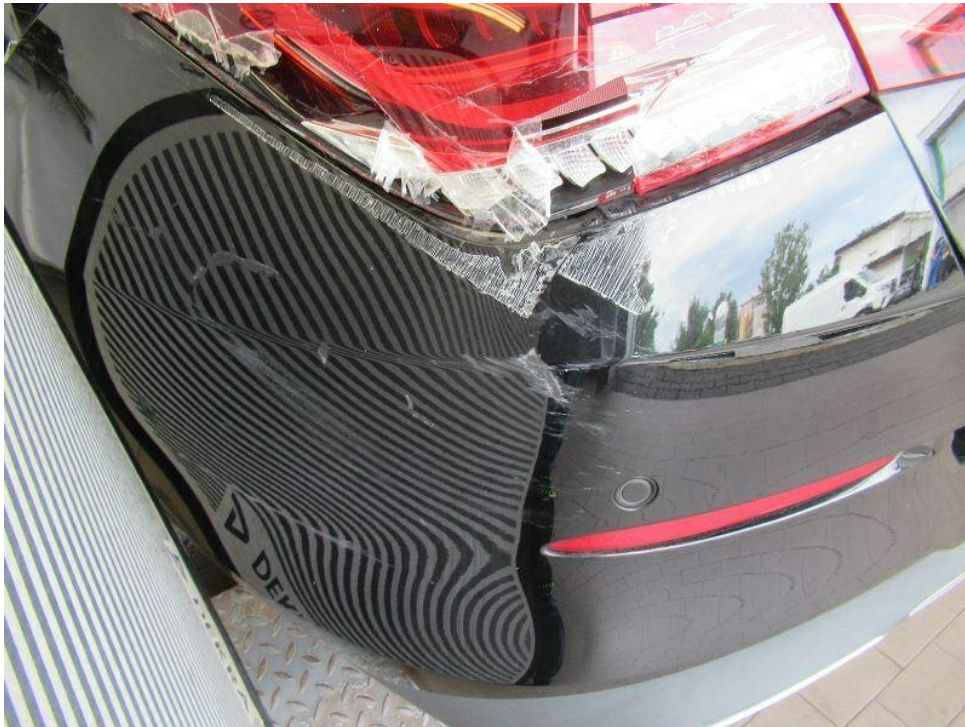
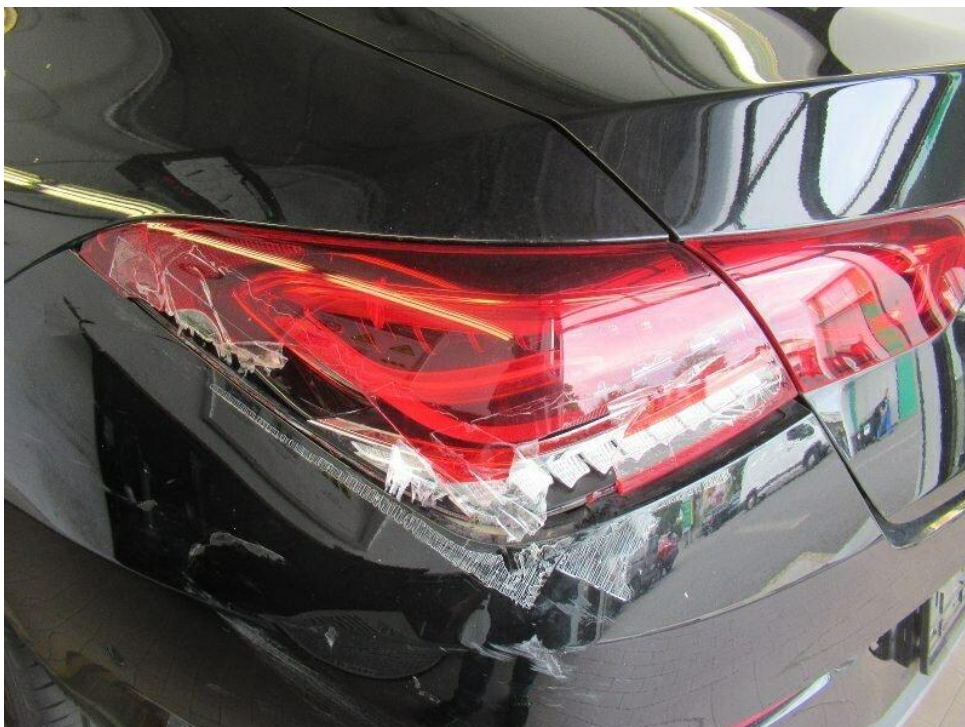
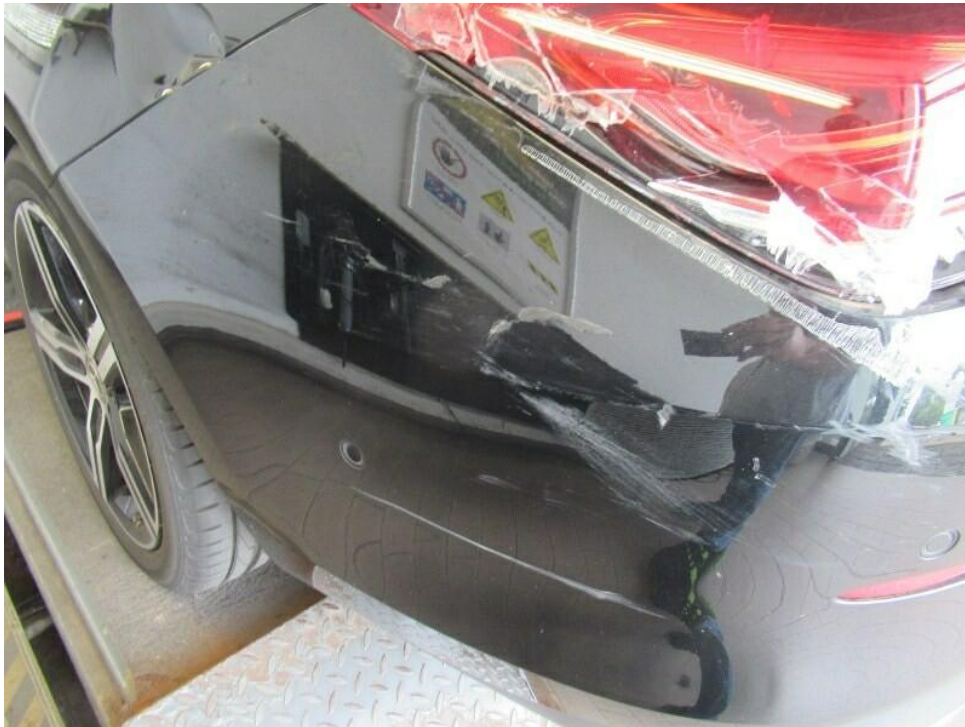
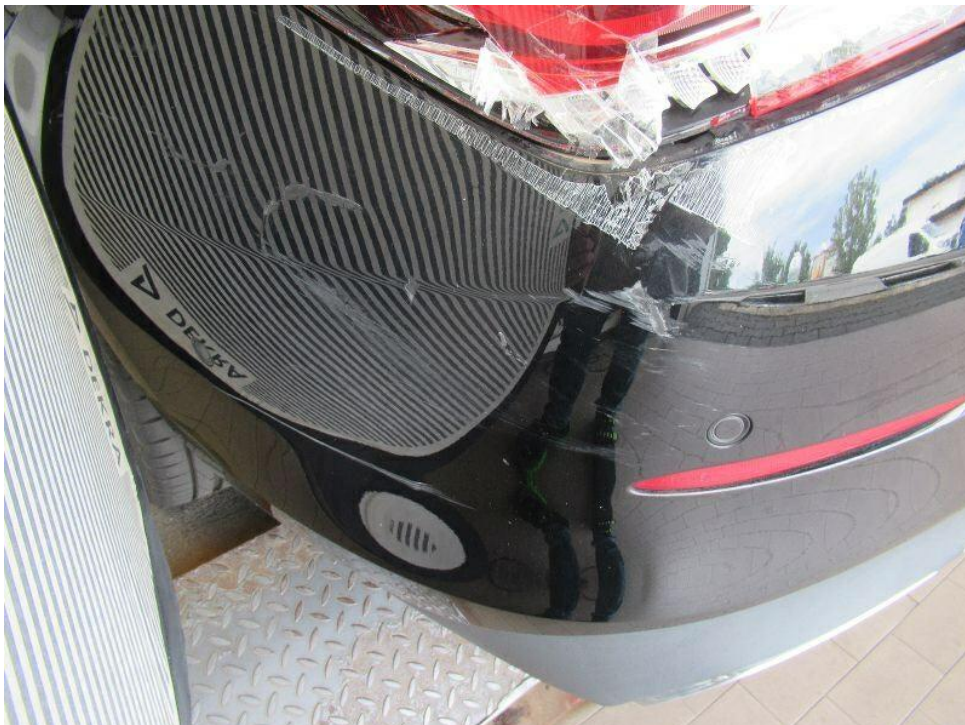
Bild 18 : Anfahrtschaden hinten links: Seitenteil, Stoßfänger, Rücklicht,..... beschädigt.

Bild 19 : Anfahrsschaden hinten links: Seitenteil, Stoßfänger, Rücklicht,..... beschädigt.

Bild 20 : Anfahrsschaden hinten links: Seitenteil, Stoßfänger, Rücklicht,..... beschädigt.

Bild 21 : Anfahrsschaden hinten links: Seitenteil, Stoßfänger, Rücklicht,..... beschädigt.

Bild 22 : Anfahrsschaden hinten links: Seitenteil, Stoßfänger, Rücklicht,..... beschädigt.

Bild 23 : Anfahrsschaden hinten links: Seitenteil, Stoßfänger, Rücklicht,..... beschädigt.

Bild 24 : Anfahrsschaden hinten links: Seitenteil, Stoßfänger, Rücklicht,..... beschädigt.

1. Anfahrtschaden hinten links: Seitenteil, Stoßfänger, Rücklicht,..... beschädigt., instandsetzen (Bild 18, 19, 20, 21, 22, 23, 24)
2. Leichtmetallfelge vorne rechts beschädigt verschrammt., (Bild 25, 26)
3. Leichtmetallfelge hinten rechts beschädigt verschrammt., (Bild 27, 28, 29, 30)
4. Stoßfänger vorne Lackierung, zerkratzt, smart repair (Bild 36)

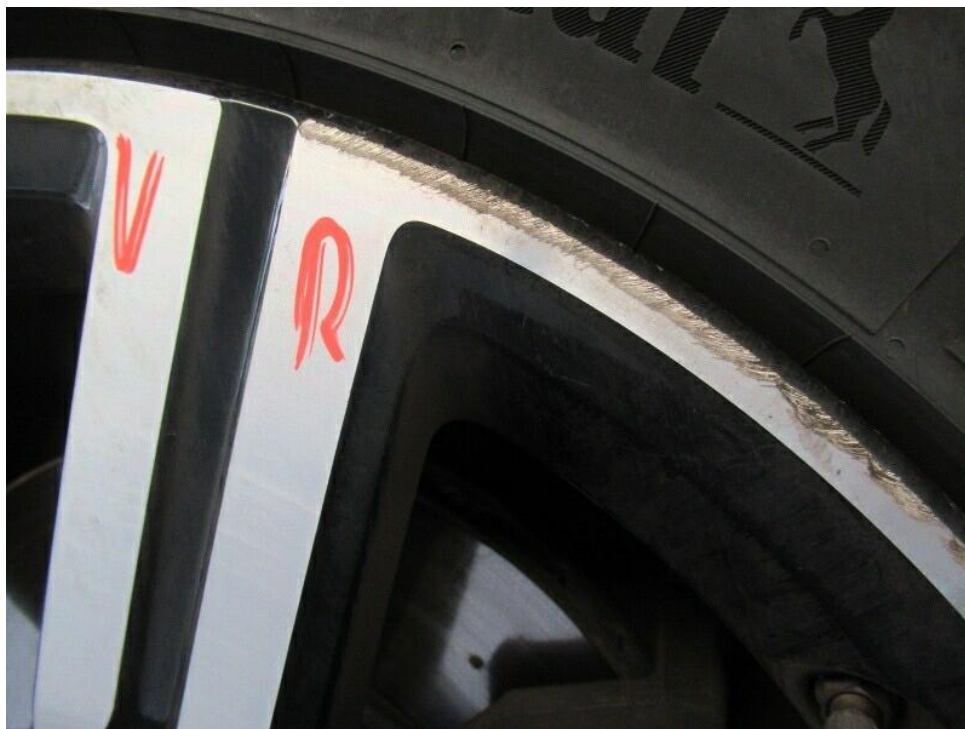
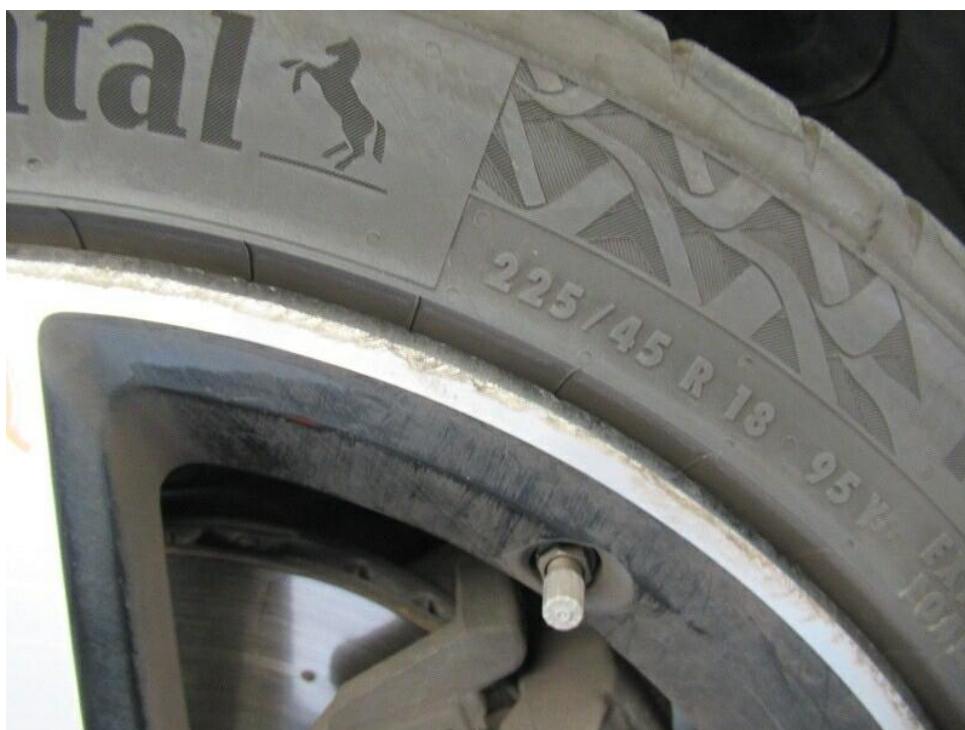
Bild 25 : Leichtmetallfelge vorne rechts beschädigt verschrammt.

Bild 26 : Leichtmetallfelge vorne rechts beschädigt verschrammt.

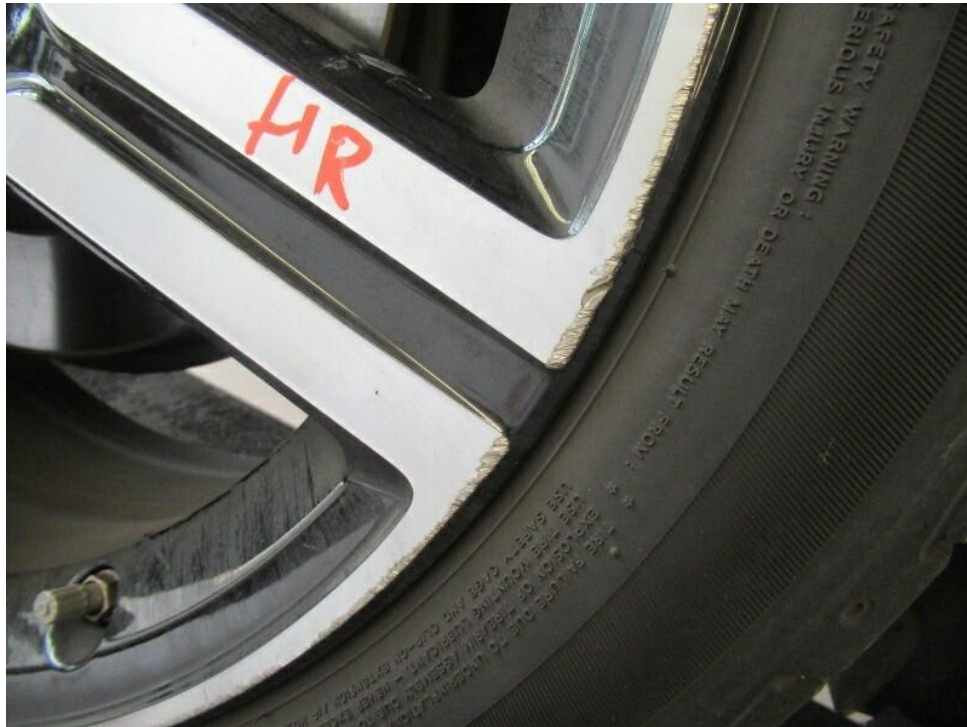
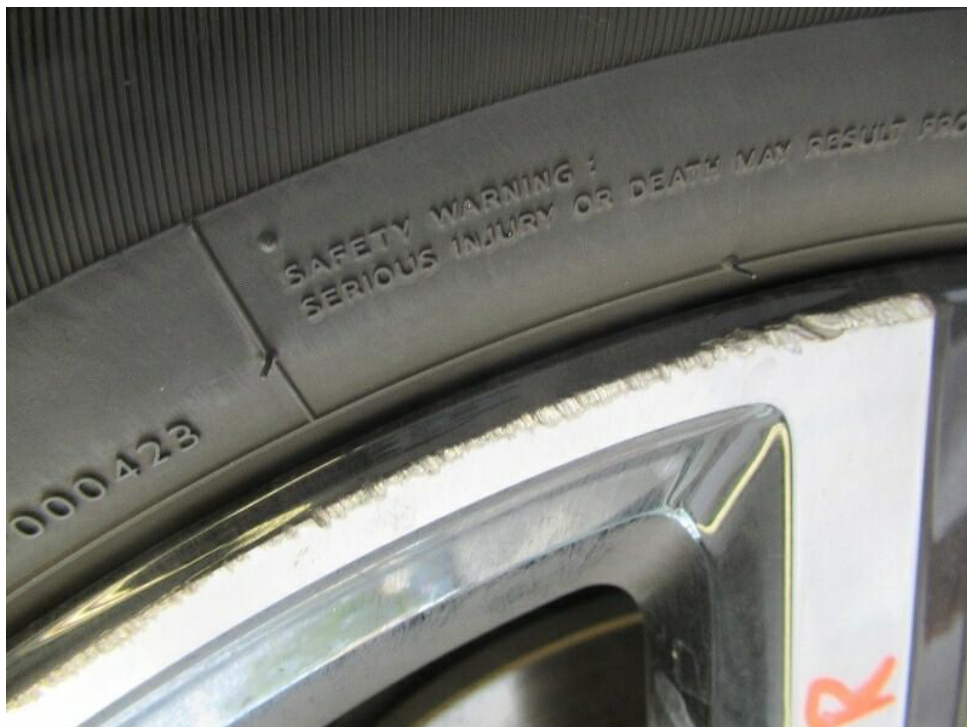
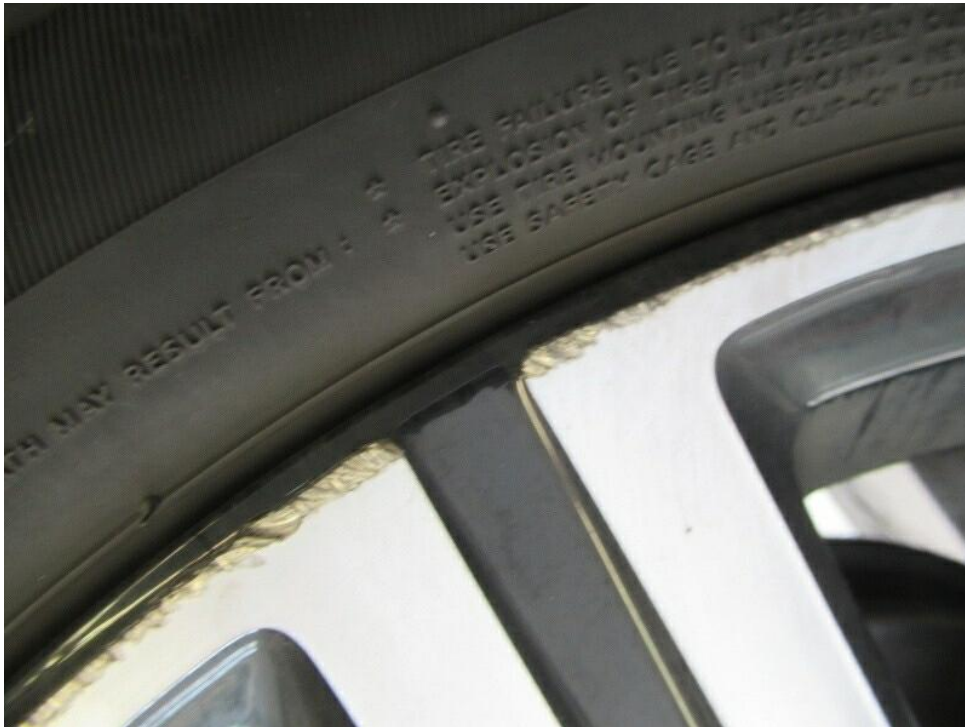
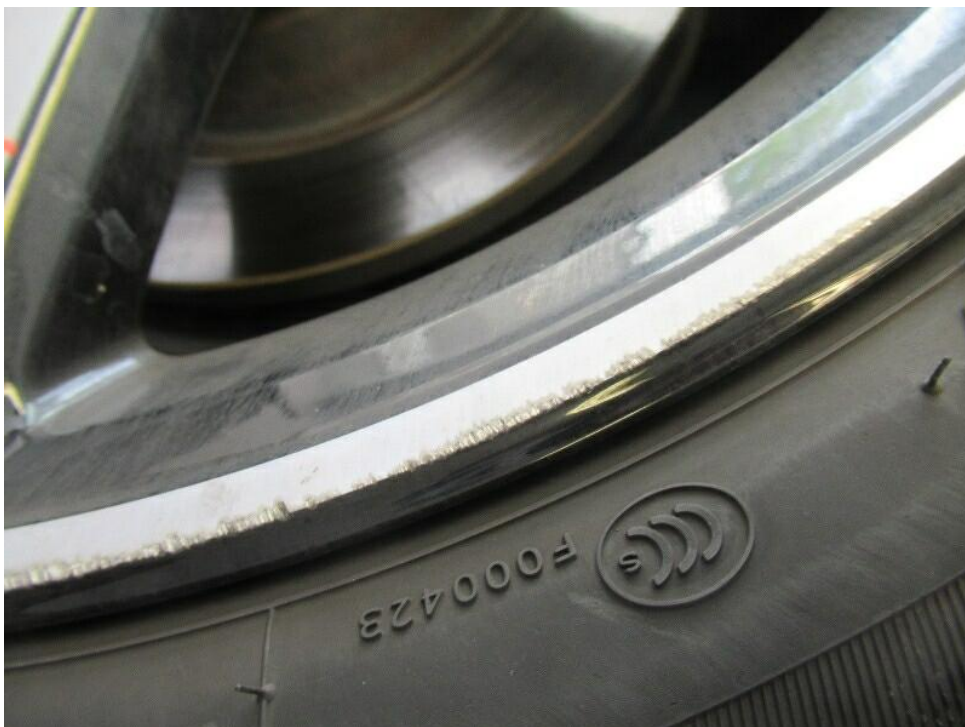
Bild 27 : Leichtmetallfelge hinten rechts beschädigt verschrammt.

Bild 28 : Leichtmetallfelge hinten rechts beschädigt verschrammt.

Bild 29 : Leichtmetallfelge hinten rechts beschädigt verschrammt.

Bild 30 : Leichtmetallfelge hinten rechts beschädigt verschrammt.

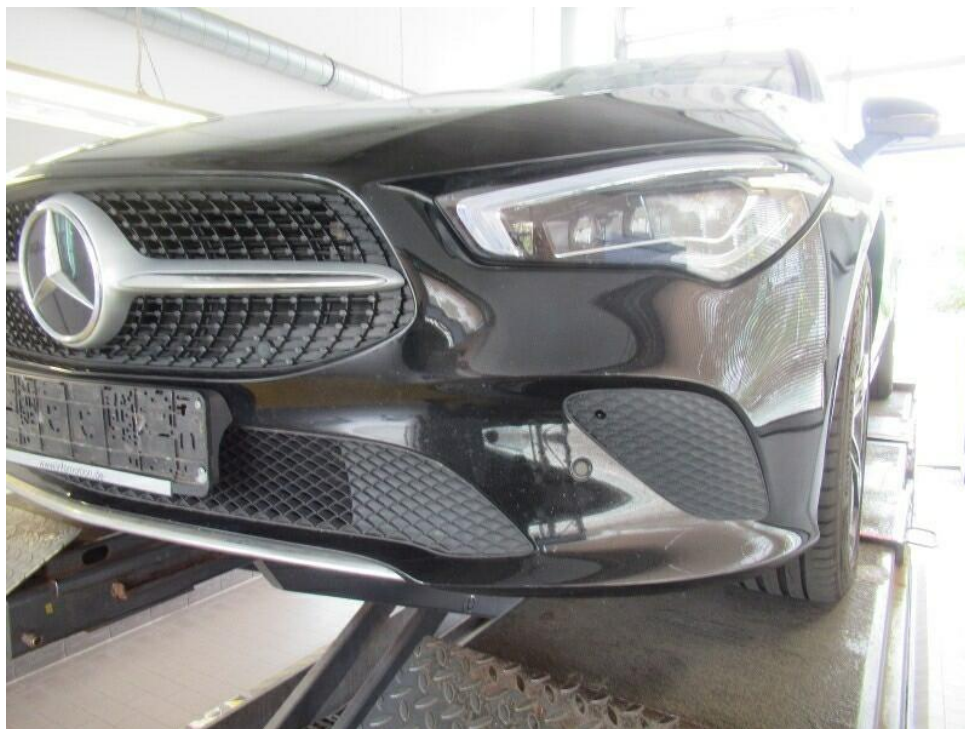
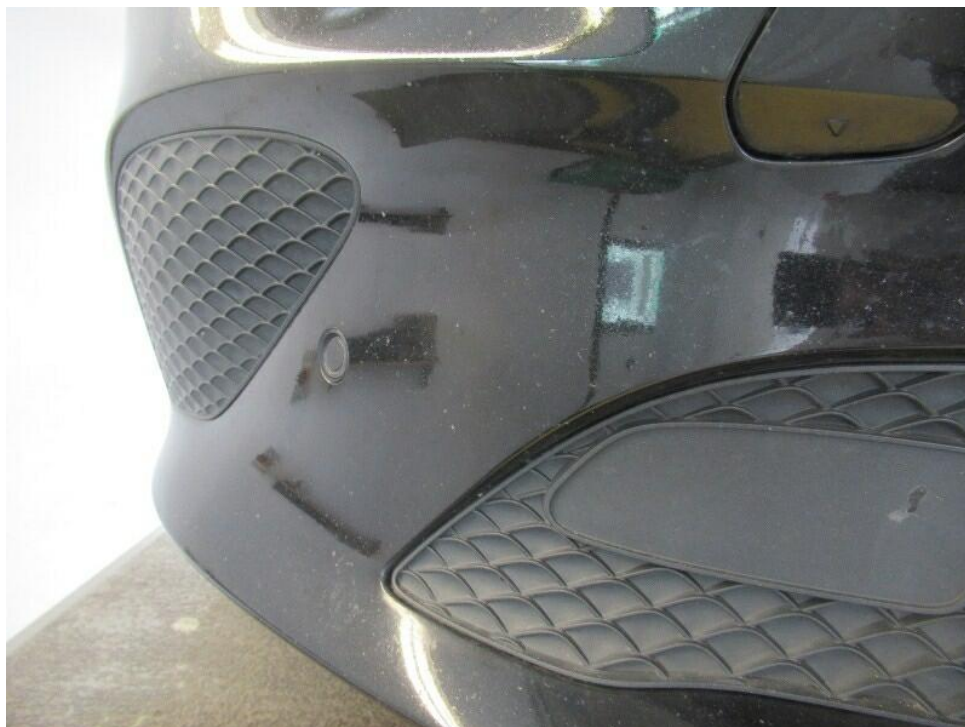
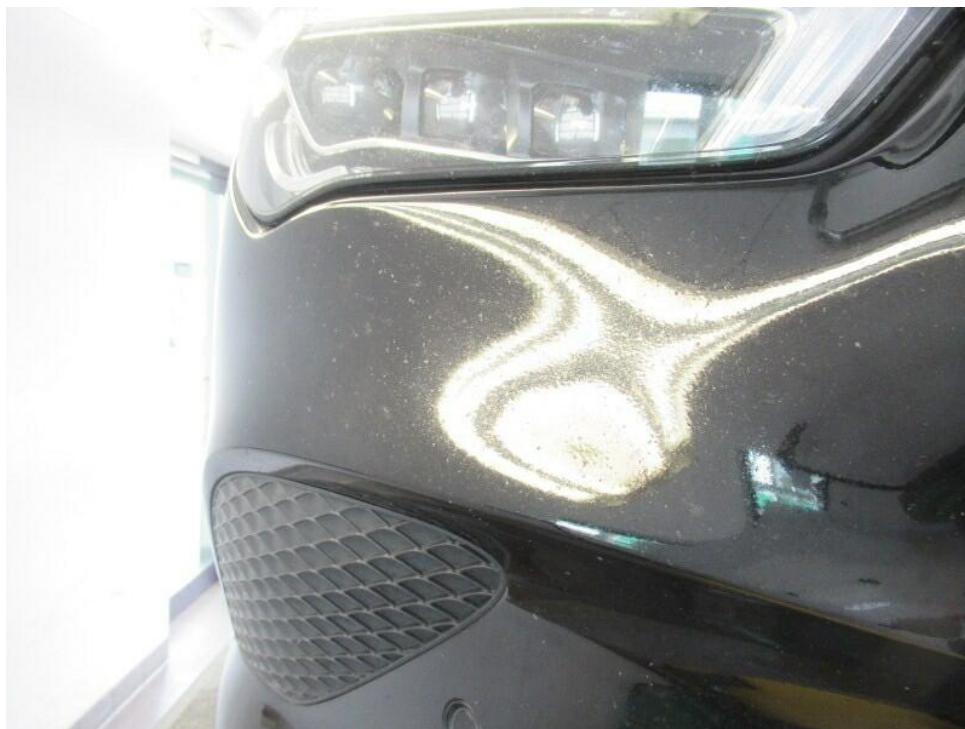
Bild 31 : Stoßfänger vorne Lackierung, Steinschlag, Gebrauchsspur

Bild 32 : Stoßfänger vorne Lackierung, Steinschlag, Gebrauchsspur

Bild 33 : Stoßfänger vorne Lackierung, Steinschlag, Gebrauchsspur

Scheinwerfer links und rechts Steinschlag.  
(Bild 34, 35)  
Frontscheibe: Rep. Steinschlag. (Bild 42)  
Service B 1 in 63 Tagen fällig.,  
Kotflügel vorne rechts Lackierung, Steinschlag,  
Gebrauchsspur (Bild 40, 41)  
Kotflügel vorne links Lackierung, Steinschlag,  
Gebrauchsspur (Bild 38)  
Stoßfänger vorne Lackierung, Steinschlag,  
Gebrauchsspur (Bild 31, 32, 33, 38, 40, 41)  
Motorhaube Lackierung, Steinschlag,  
Gebrauchsspur (Bild 37, 39)

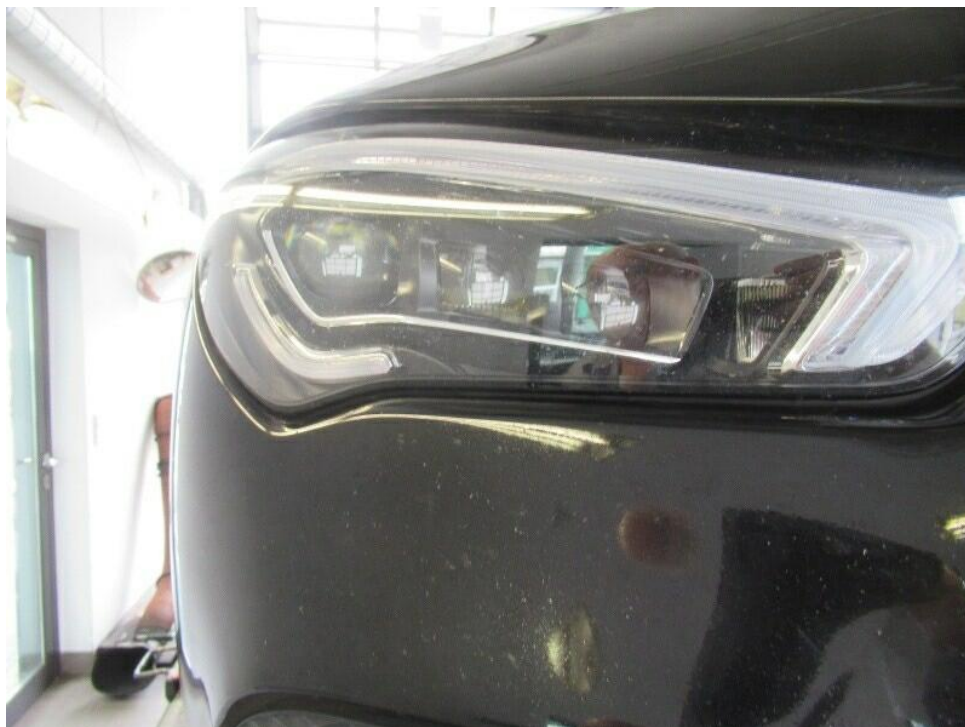
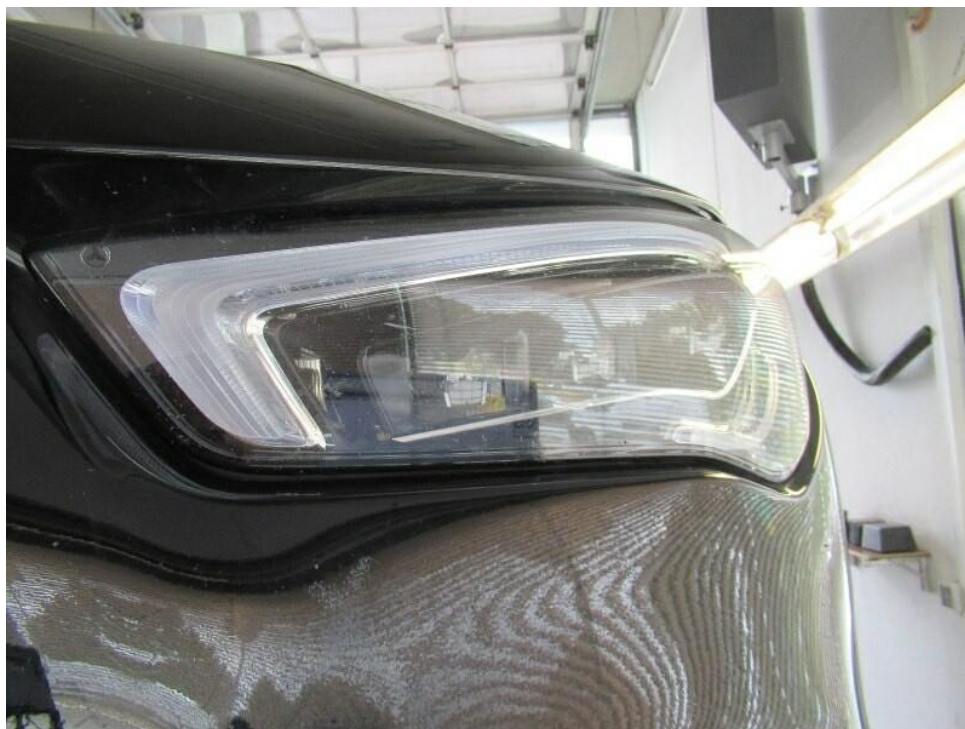
Bild 34 : Scheinwerfer links und rechts Steinschlag.

Bild 35 : Scheinwerfer links und rechts Steinschlag.

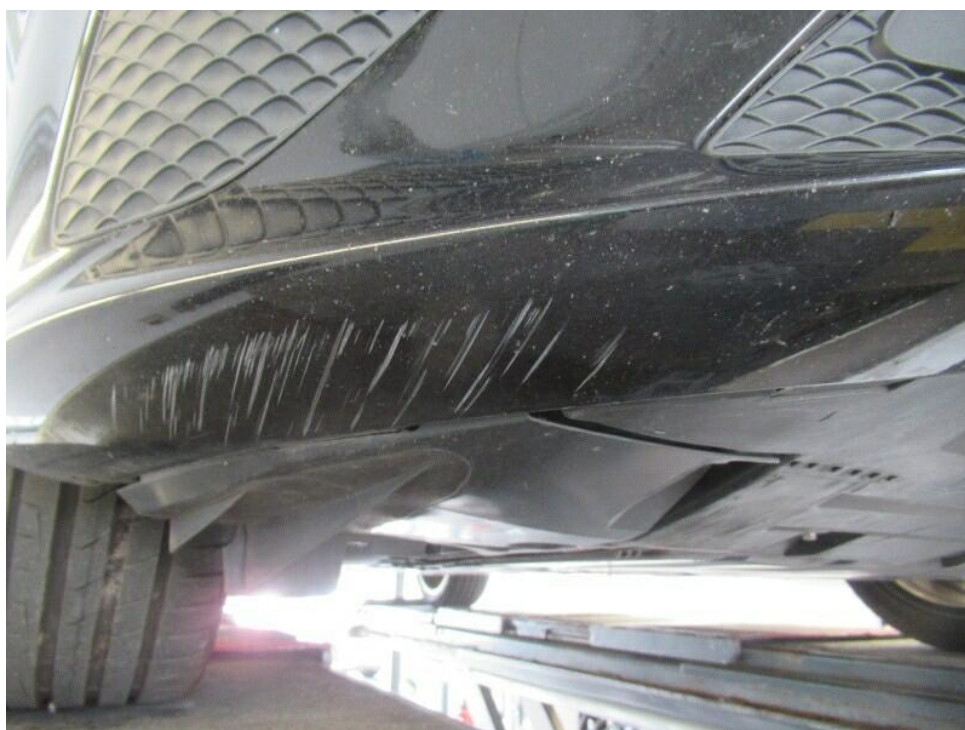
Bild 36 : Stoßfänger vorne Lackierung, zerkratzt, smart repair

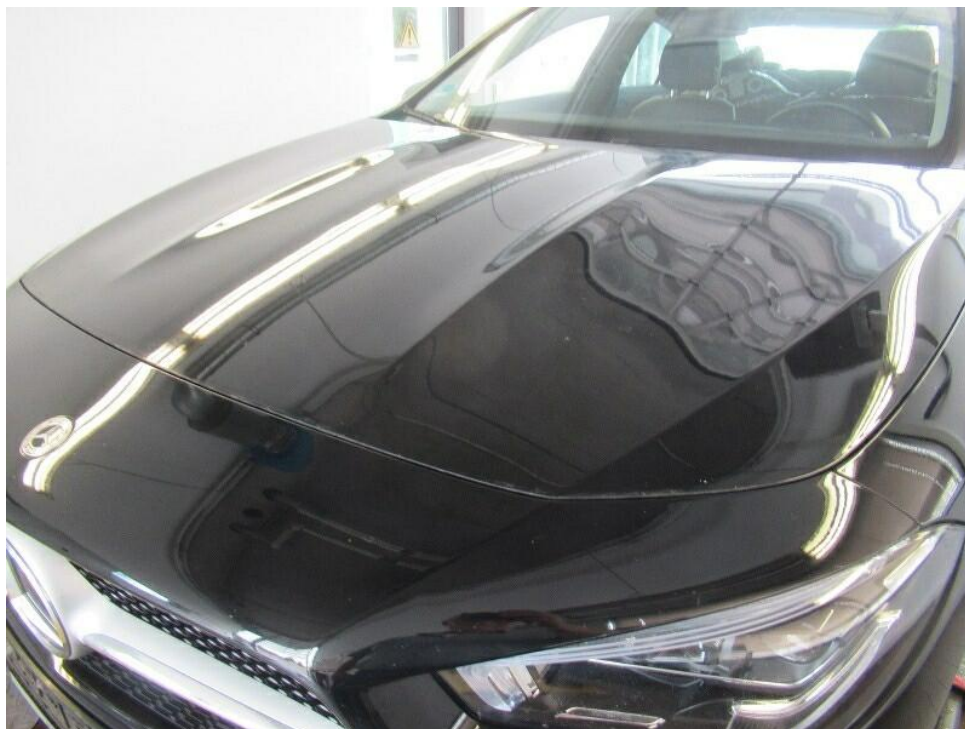
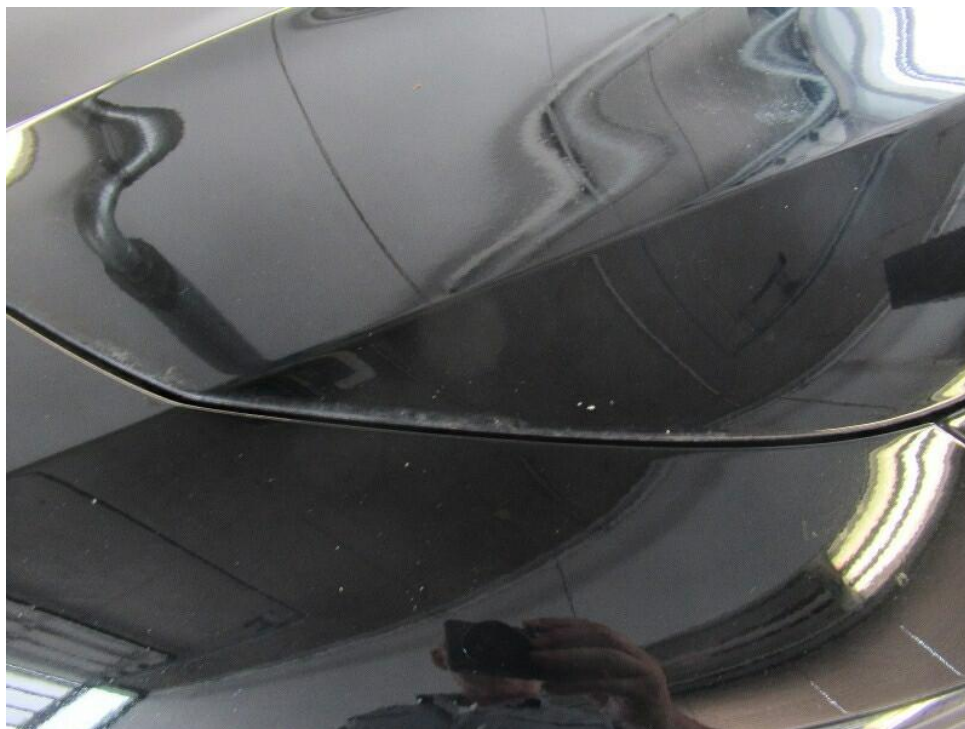
Bild 37 : Motorhaube Lackierung, Steinschlag, Gebrauchsspur

Bild 39 : Motorhaube Lackierung, Steinschlag, Gebrauchsspur

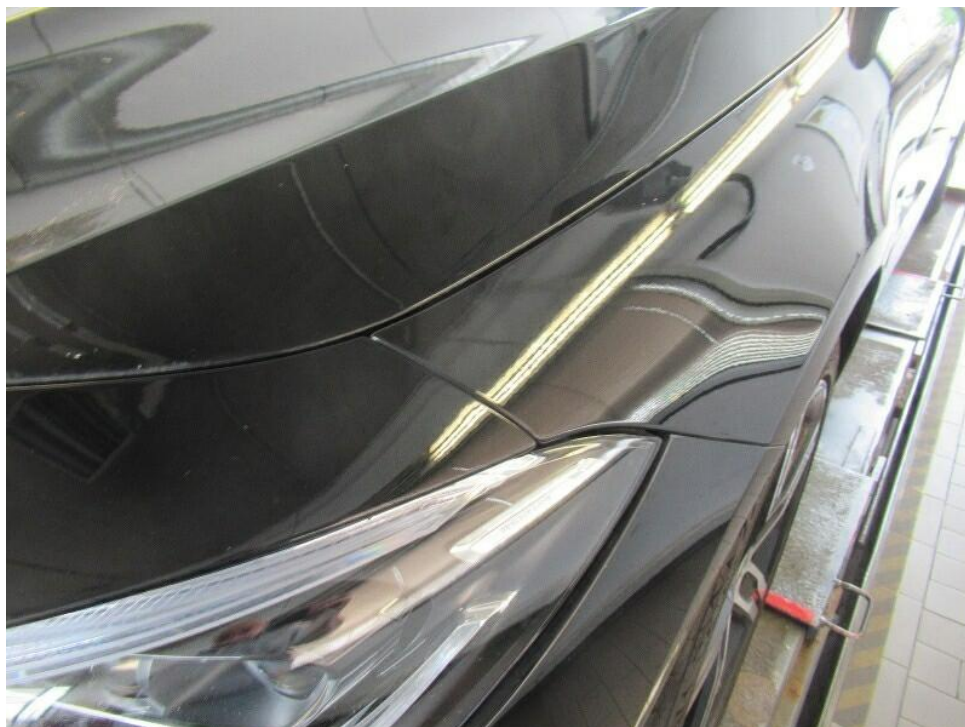
Bild 38 : Stoßfänger vorne Lackierung, Steinschlag, Gebrauchsspur  
Kotflügel vorne links Lackierung, Steinschlag, Gebrauchsspur

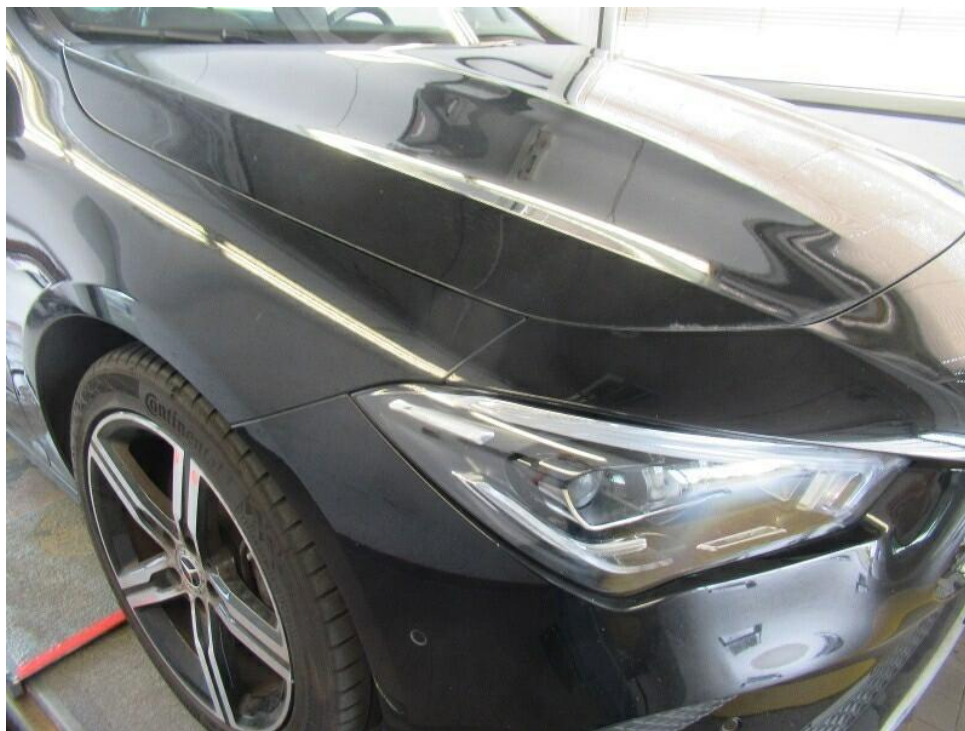
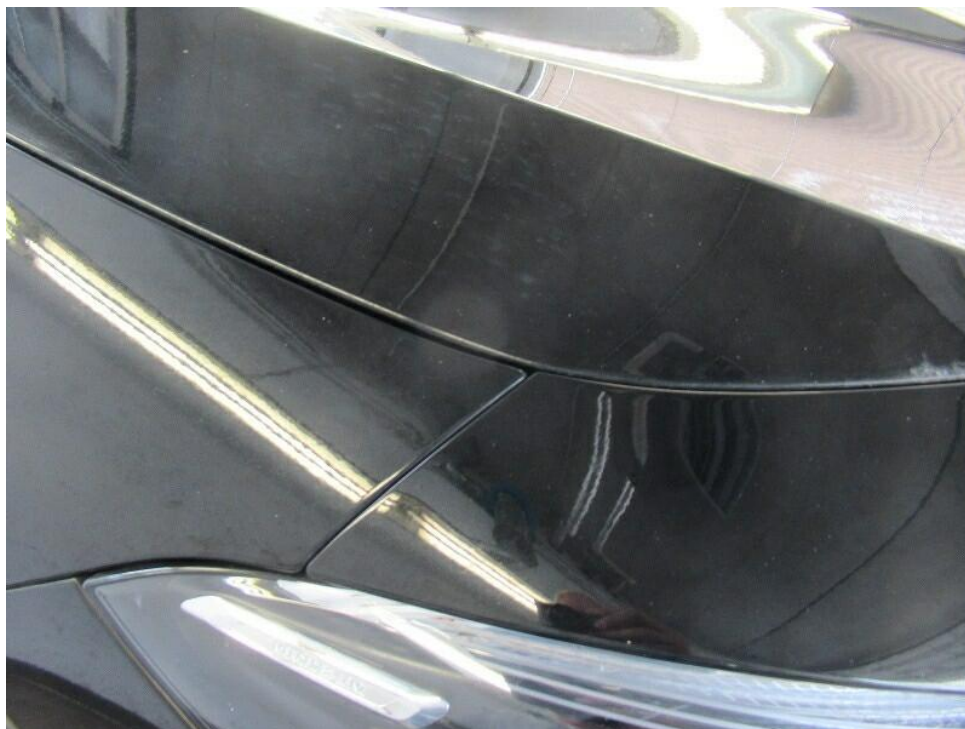
Bild 40 : Stoßfänger vorne Lackierung, Steinschlag, Gebrauchsspur  
Kotflügel vorne rechts Lackierung, Steinschlag, Gebrauchsspur

Bild 41 : Kotflügel vorne rechts Lackierung, Steinschlag, Gebrauchsspur  
Stoßfänger vorne Lackierung, Steinschlag, Gebrauchsspur

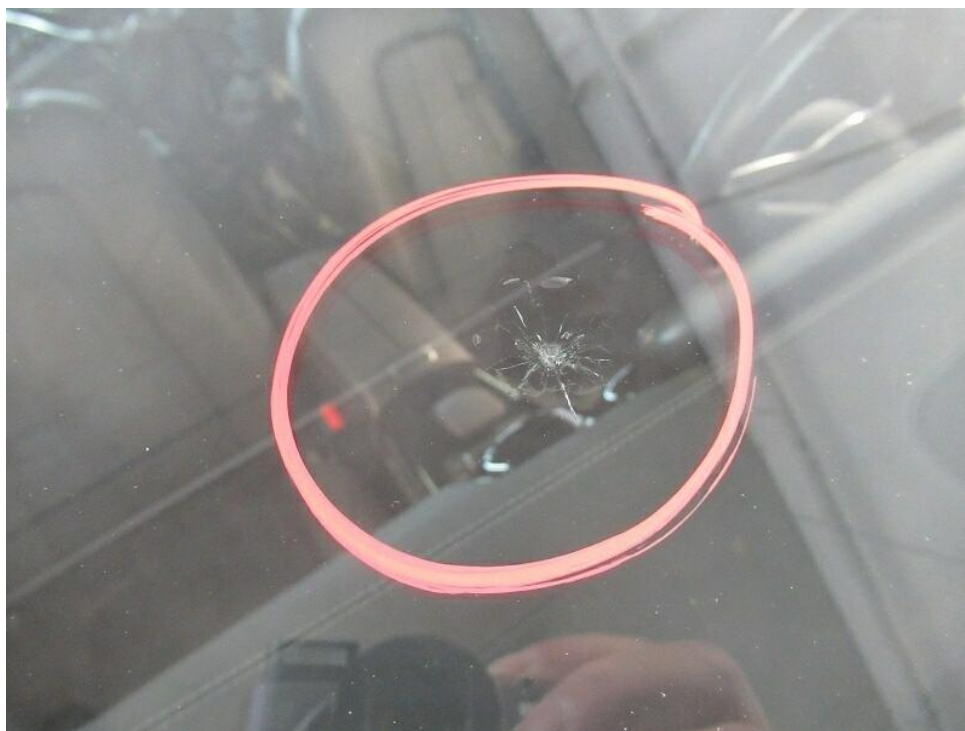
Bild 42 : Frontscheibe: Rep. Steinschlag.
