# Zustandsbericht / Minderwertgutachten

| Typ / Verkaufsbez. | Mokka Edition | Aufbauart | Limousine |
| Fahrzeug-Ident.-Nr. | VXKUSHNSSNW030248 | HSN / TSN | 1889 / ADB |

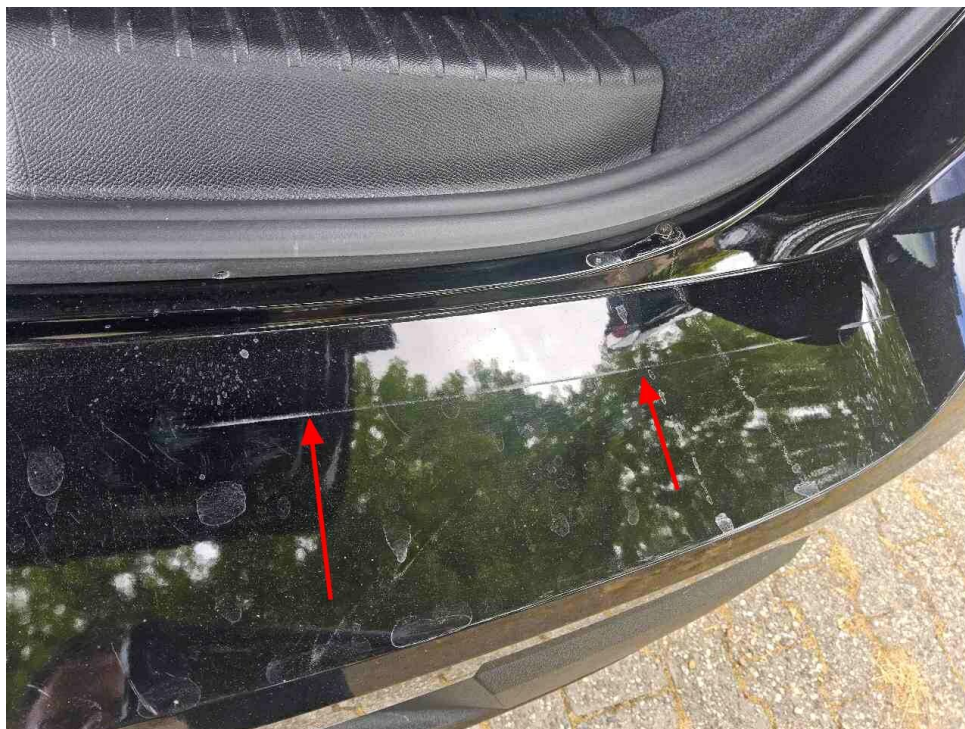
Bild 13 : Stoßfänger hinten durch die Heckklappe verschrammt

Stoßfänger hinten durch die Heckklappe  
verschrammt, (Bild 13)

Folgende Schäden sind in Anbetracht des Alters, der Laufleistung und dem Einsatzzweck als Gebrauchsspur einzustufen.

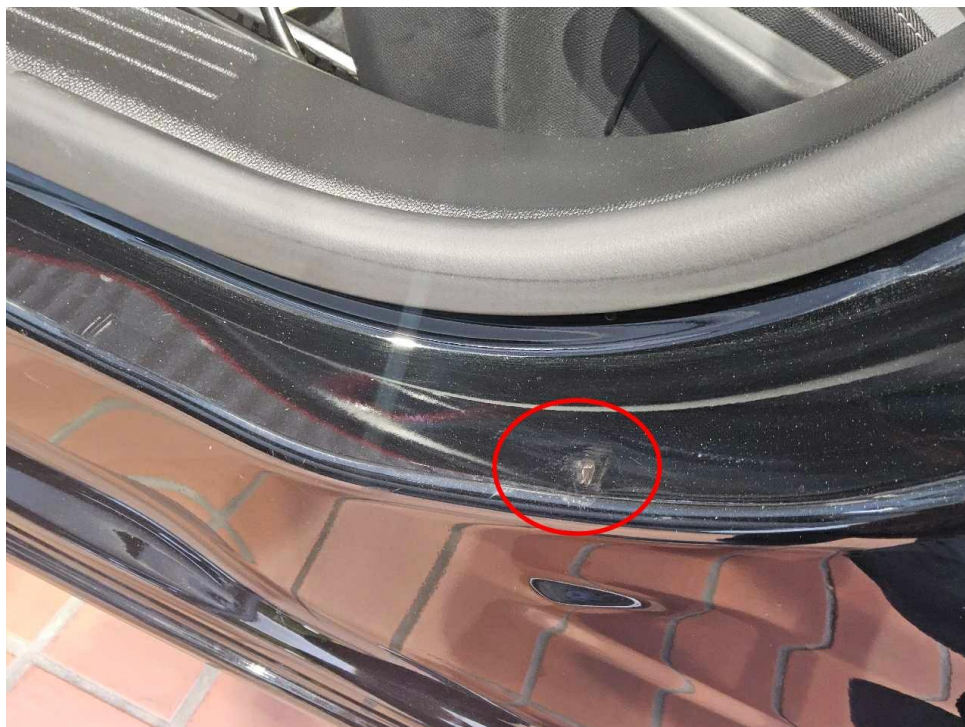
Bild 14 : Einstieg vorne links Delle/Kratzer

1. Einstieg vorne links Delle/Kratzer, smart repair (Bild 14)
2. Fehlermeldung Aktive Gefahrenbremsung, prüfen und Befund festlegen, Schadenerweiterung möglich (Bild 15)

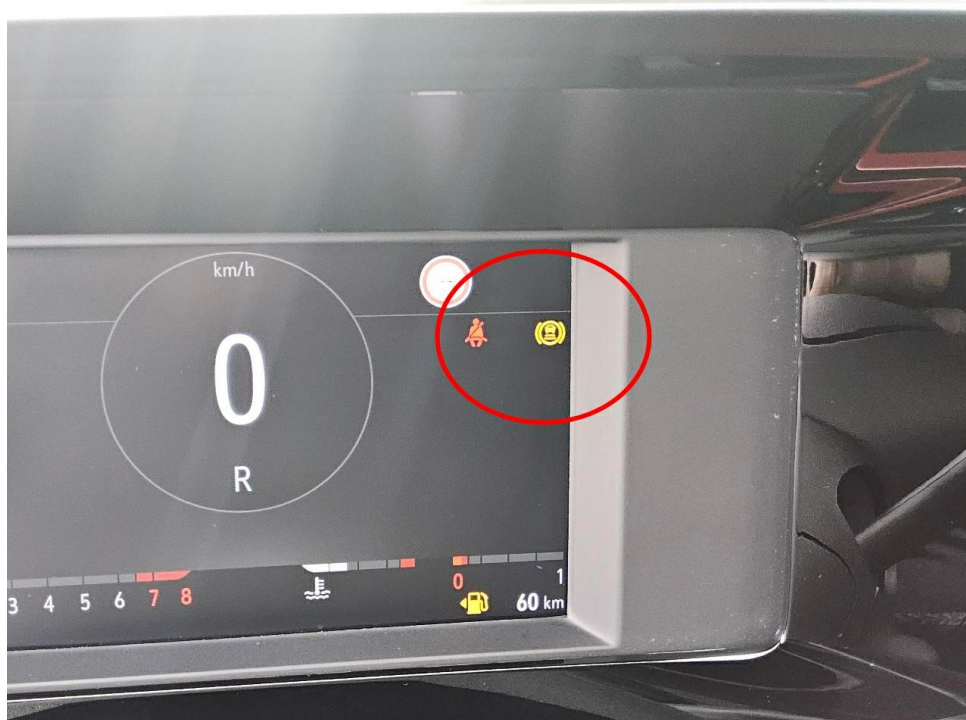
Bild 15 : Fehlermeldung Aktive Gefahrenbremsung
