Fahrzeugbeschreibung

Fahrzeug: FORD Fiesta 1,1 Cool & Connect Schräghecklimousine 5-türig 1084 ccm 75 PS / 55 KW bleifrei 5-Gang Manuell

Zustandsbericht

Ford Fiesta (CE1)(2017->) Cool & Connect

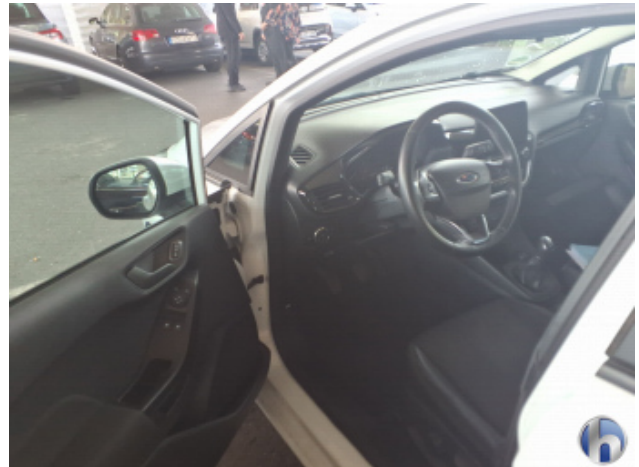
Innen

Bauteil	Schaden	Rep.-Art
1.	Fußraum Innenraum rechts vorne	Verschmutzt	Reinigen
2.	Service 30.000 Km		
3.	Wartung um 2.460 Km überzogen - Wertminderung / Herstellergarantie

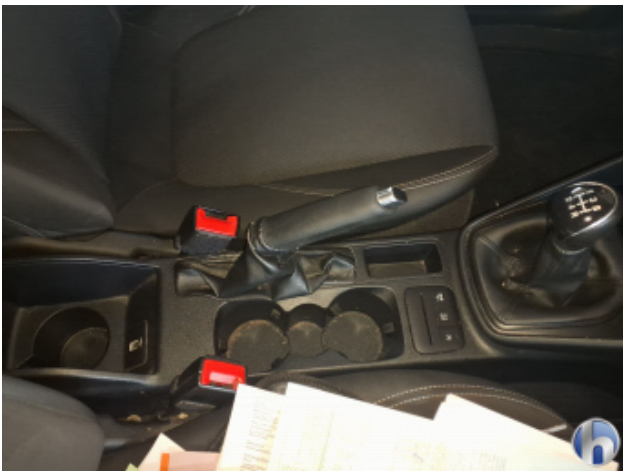
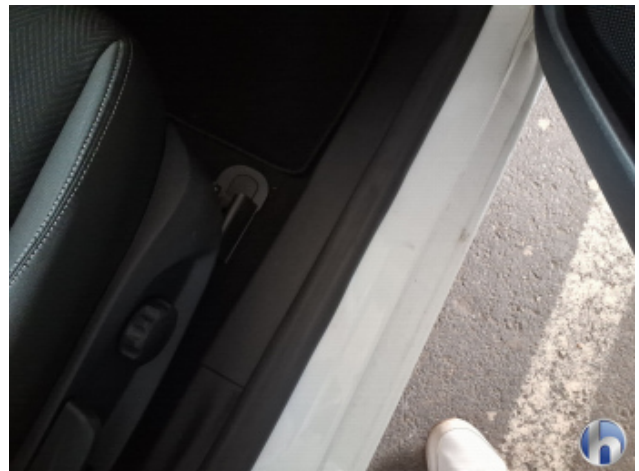
1. Fußraum Innenraum rechts vorne
Verschmutzt - Reinigen
