**Fahrzeugbeschreibung**

## Zustandsbericht

| Berichtsnummer : | 0000000928381-DE613 | | |

#### BMW iX3 (G08E/G08F)(07.2020->) Impressive

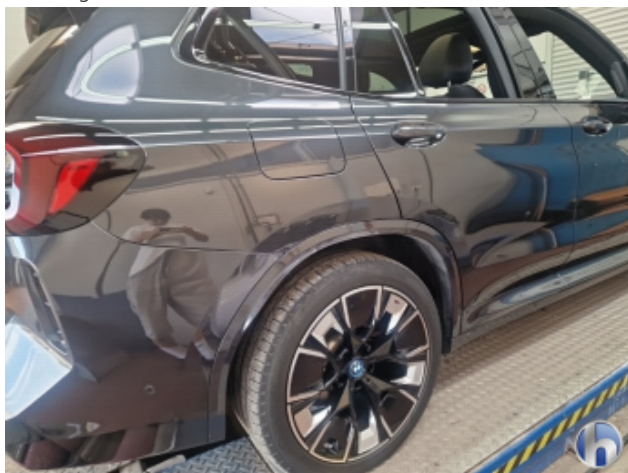
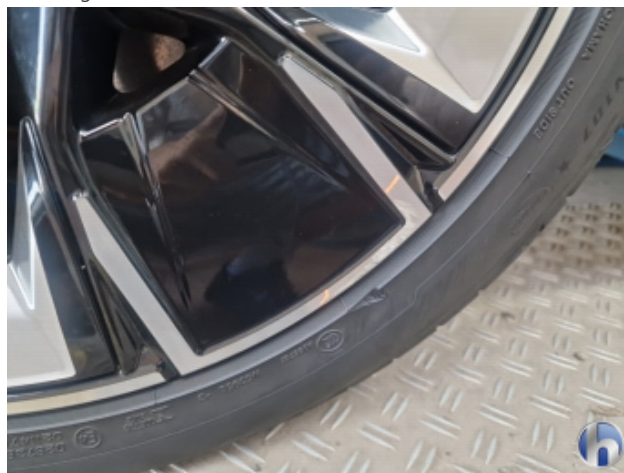
1. Felge Hinten - Rechts  
Beschädigt - Smart Repair

| | Bauteil | Schaden | Rep.-Art |
|---|---|---|---|
| 1. | Felge Hinten - Rechts | Beschädigt | Smart Repair |

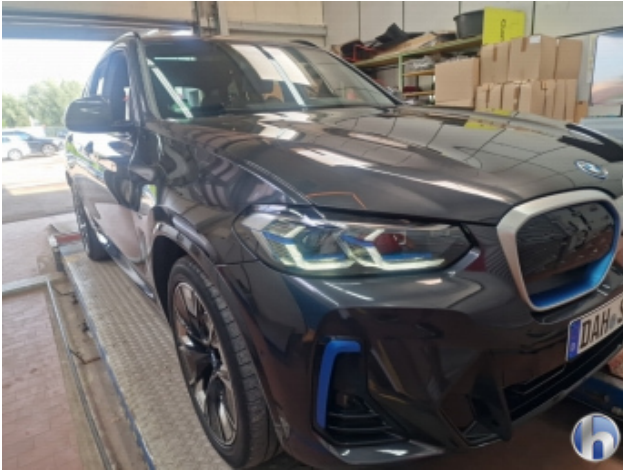
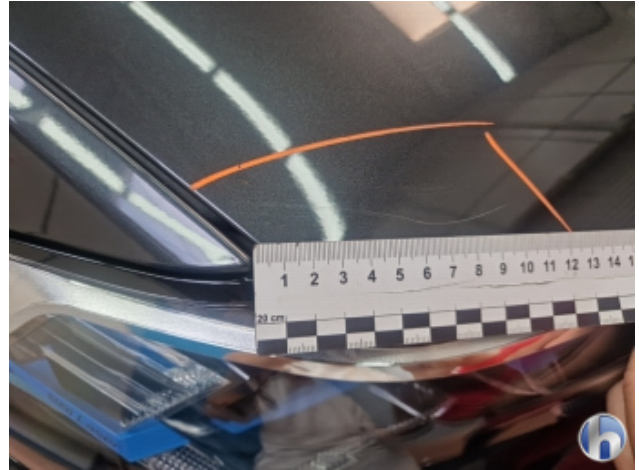
2. Motorhaube  
Kratzer - Smart Repair

| | Bauteil | Schaden | Rep.-Art |
|---|---|---|---|
| 2. | Motorhaube | Kratzer | Smart Repair |
