## Zustandsbericht

| Berichtsnummer : | 0000000936469-DE968 | | |

#### Hyundai i30 (PD)(01.2017->) Edition 30

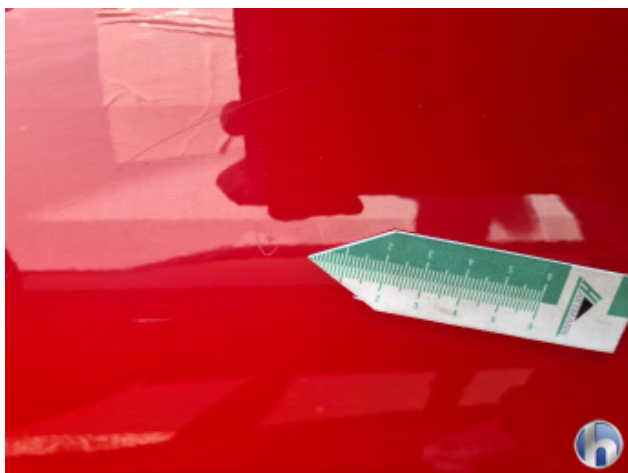
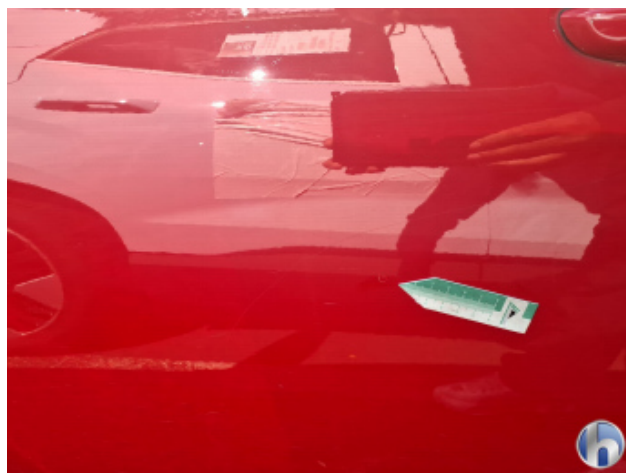
| | Bauteil | Schaden | Rep.-Art |
|---|---|---|---|
| 1. | Tür Vorne - Links | Kratzer | Smart Repair |

1. Tür Vorne - Links  
Kratzer - Smart Repair

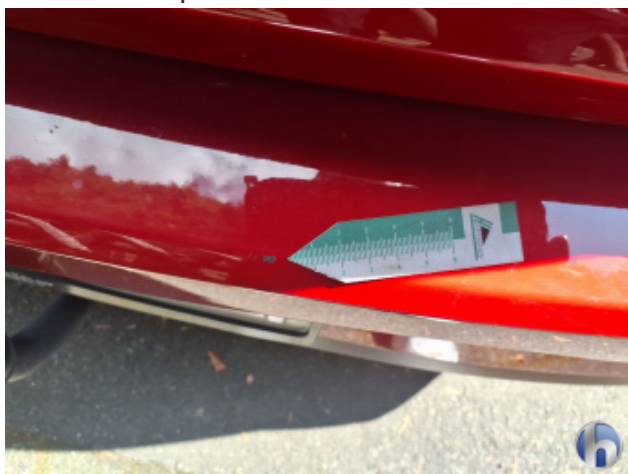
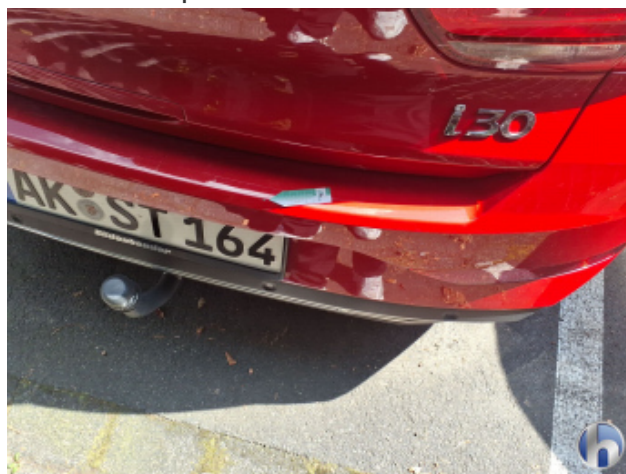
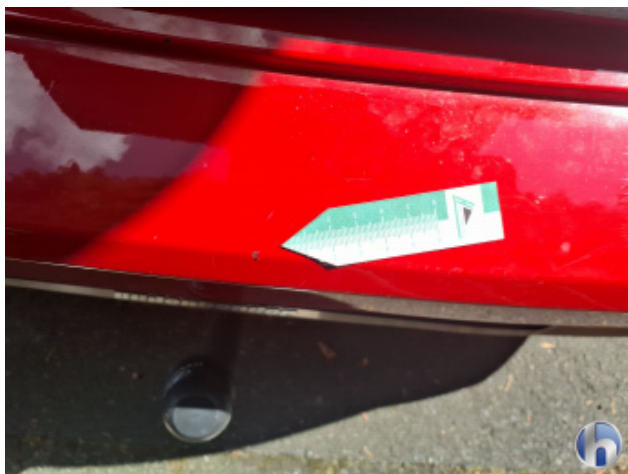
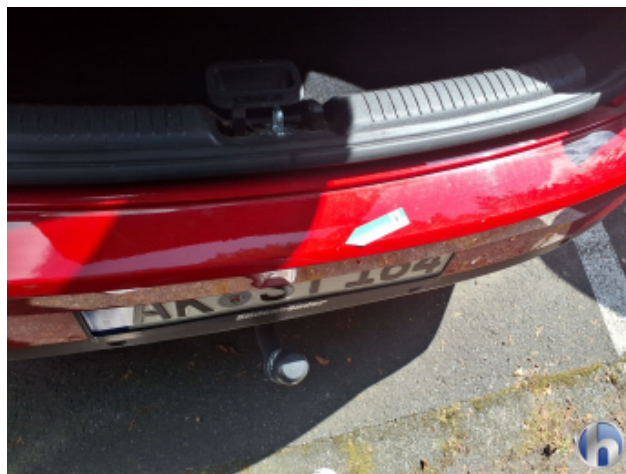
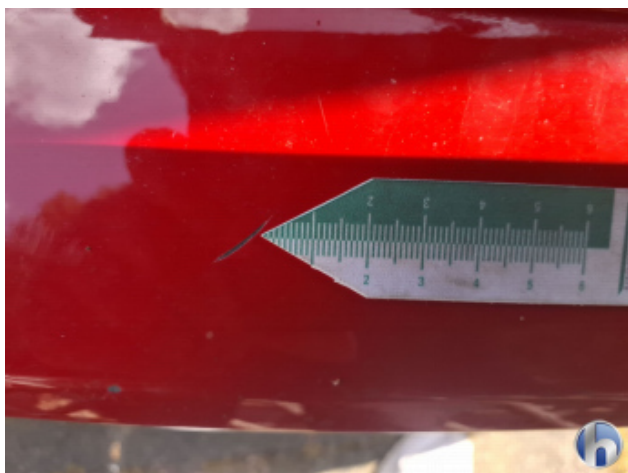
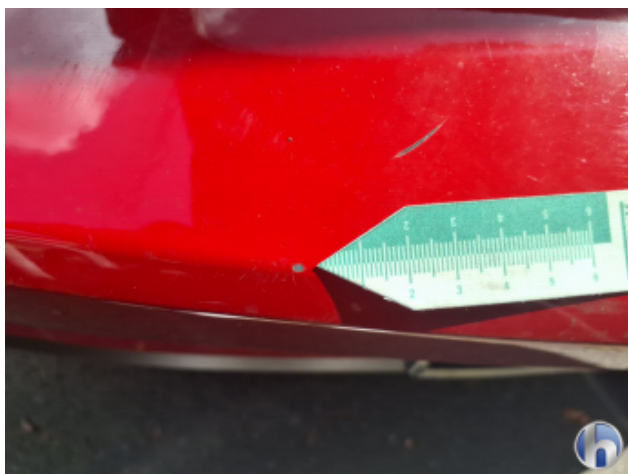
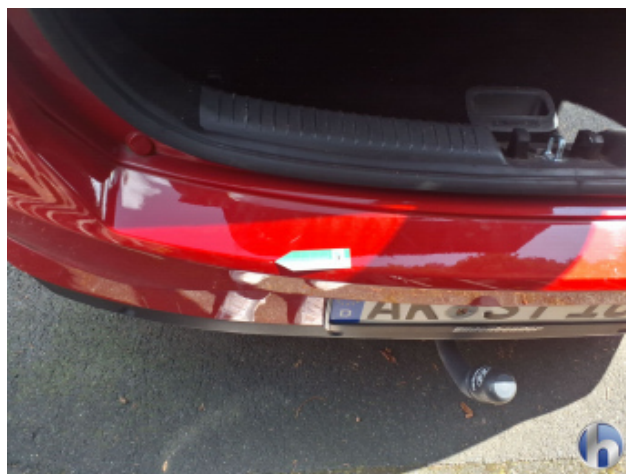
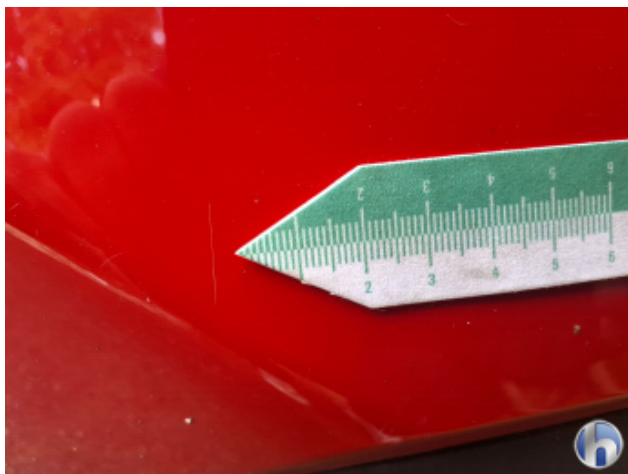
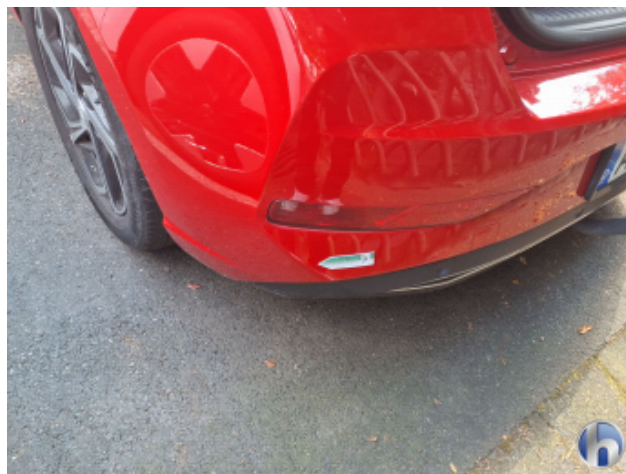
| | Bauteil | Schaden | Rep.-Art |
|---|---|---|---|
| 2. | Stoßfänger Hinten | Kratzer | Lackieren |

2. Stoßfänger Hinten  
Kratzer - Lackieren

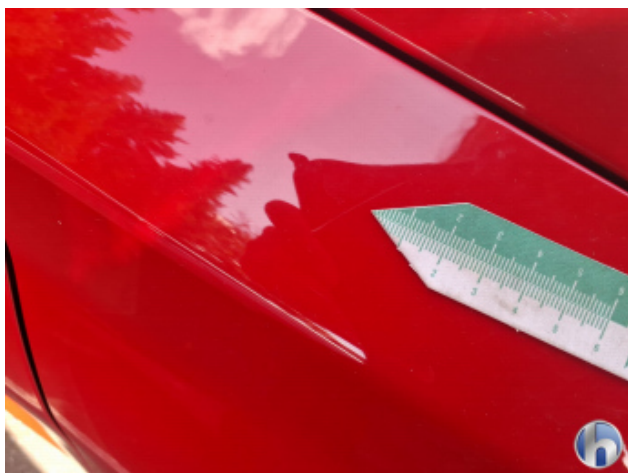
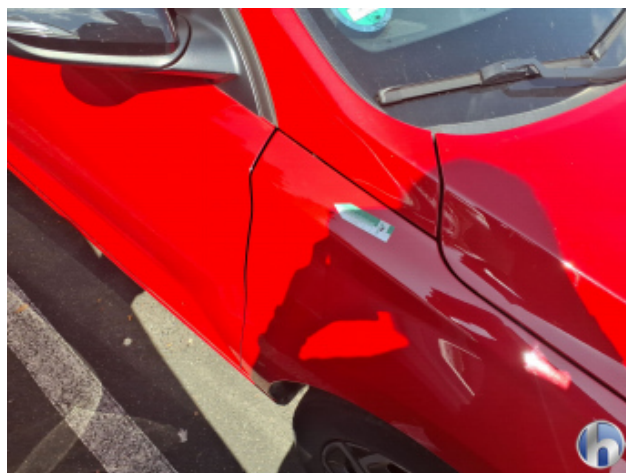
| | Bauteil | Schaden | Rep.-Art |
|---|---|---|---|
| 3. | Kotflügel Vorne - Rechts | Kratzer | Smart Repair |

3. Kotflügel Vorne - Rechts  
Kratzer - Smart Repair

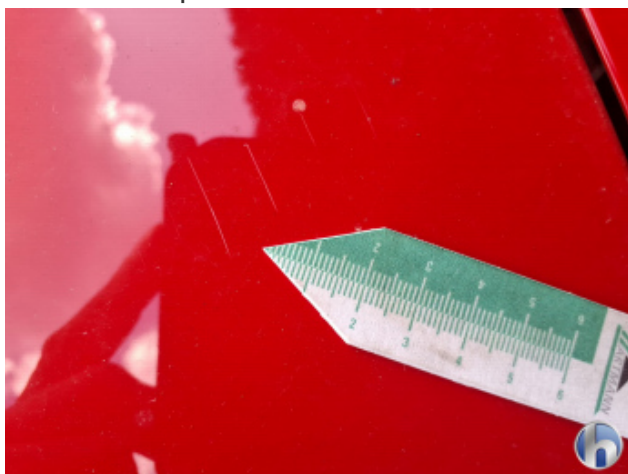
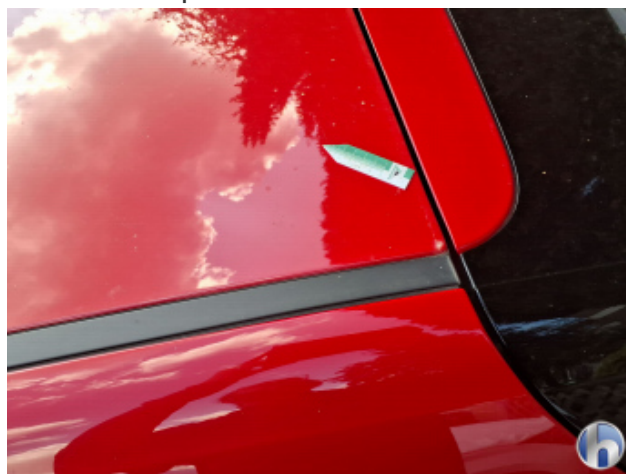
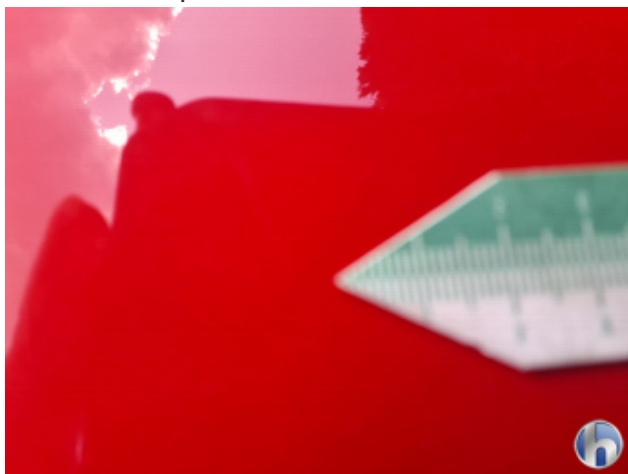
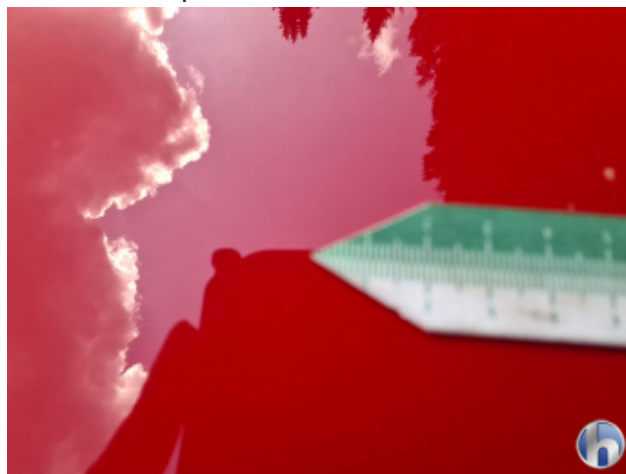
| | Bauteil | Schaden | Rep.-Art |
|---|---|---|---|
| 4. | Dach | Kratzer | Smart Repair |

4. Dach  
Kratzer - Smart Repair

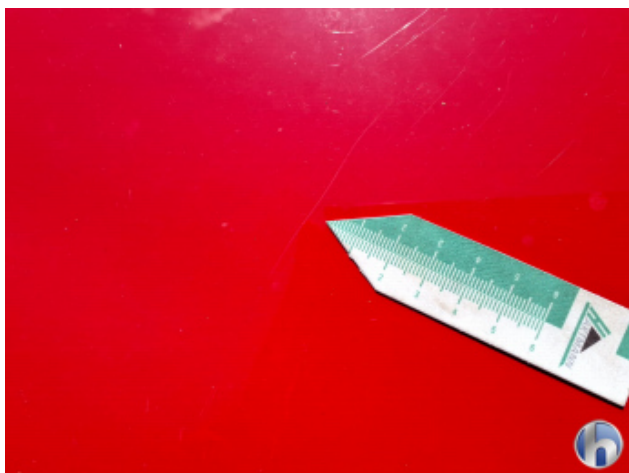
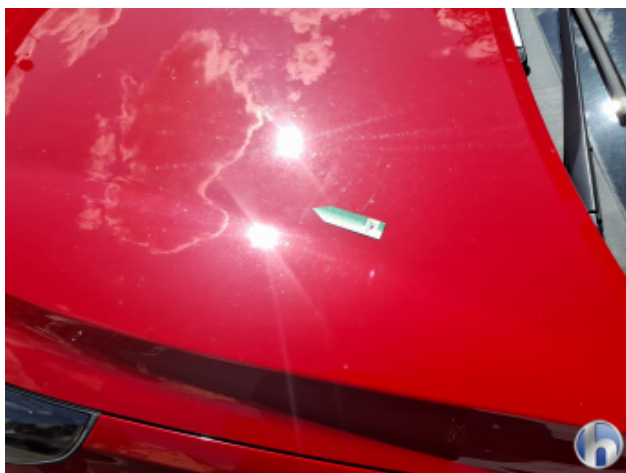
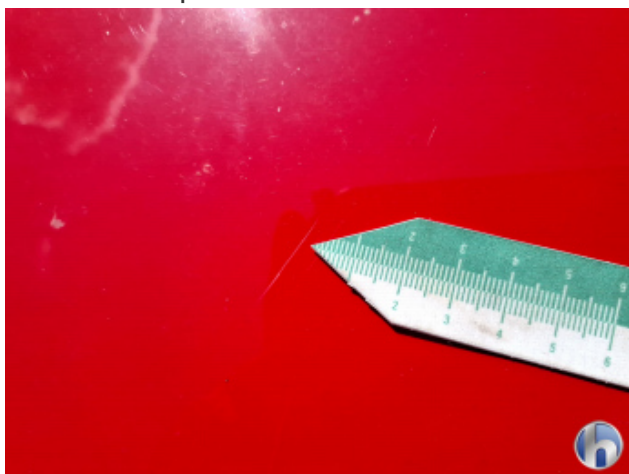
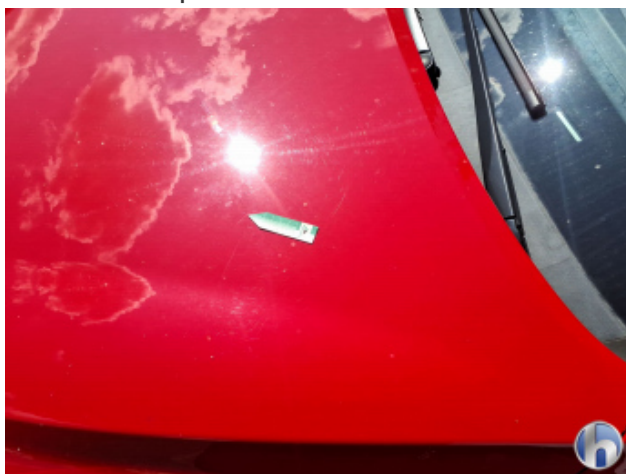
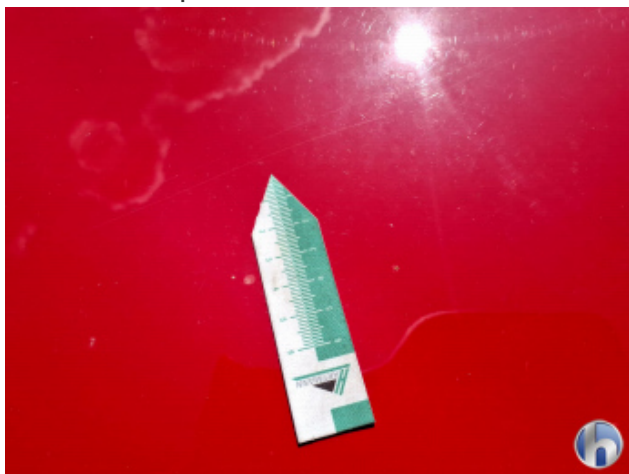
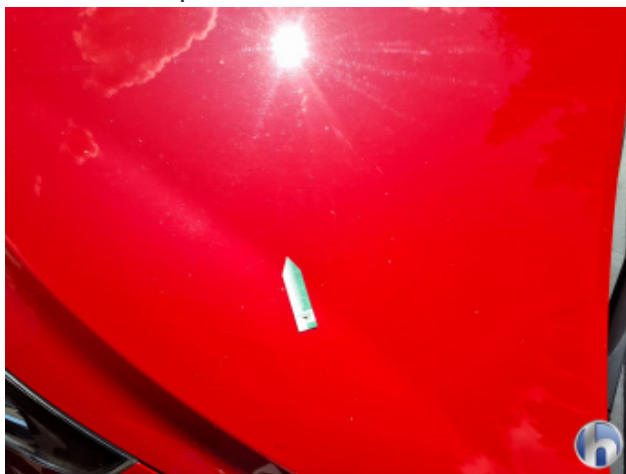
| | Bauteil | Schaden | Rep.-Art |
|---|---|---|---|
| 5. | Motorhaube | Kratzer | Smart Repair |

5. Motorhaube  
Kratzer - Smart Repair

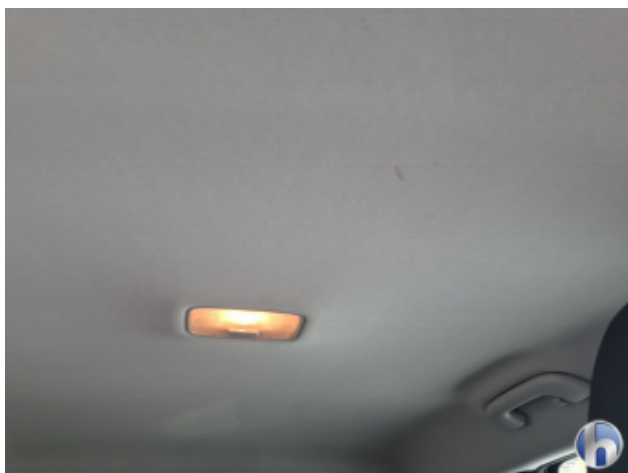
| | Bauteil | Schaden | Rep.-Art |
|---|---|---|---|
| 6. | Dachhimmel | Verschmutzt | Reinigen |

6. Dachhimmel  
Verschmutzt - Reinigen

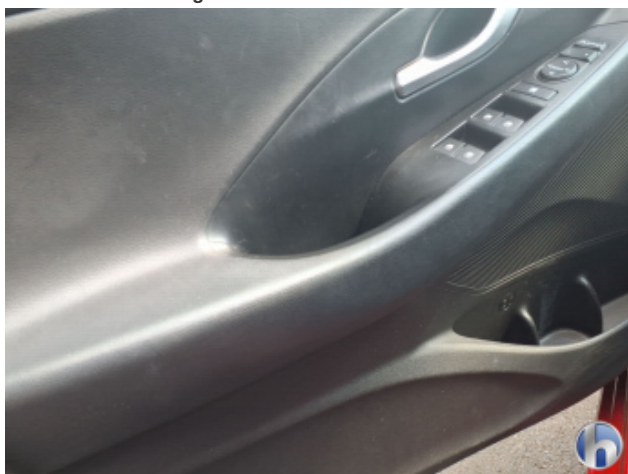
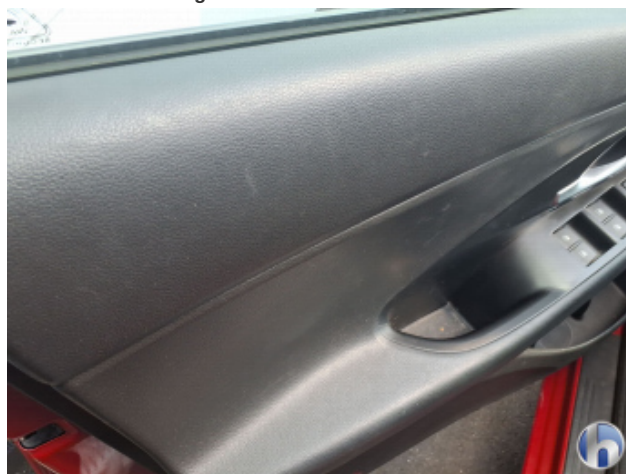
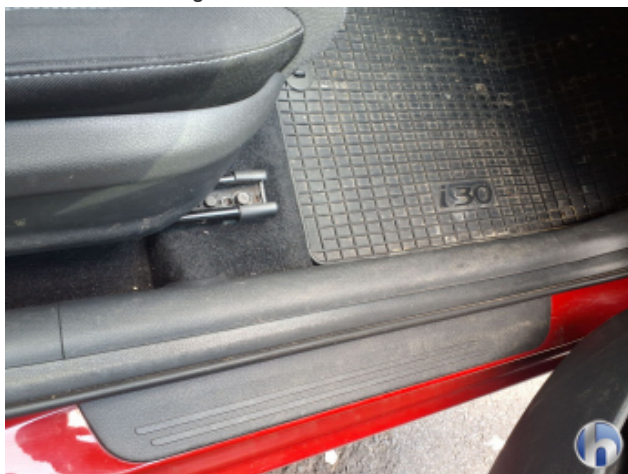
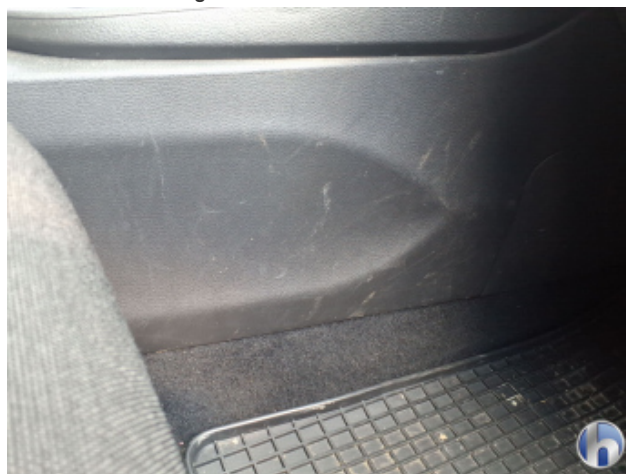
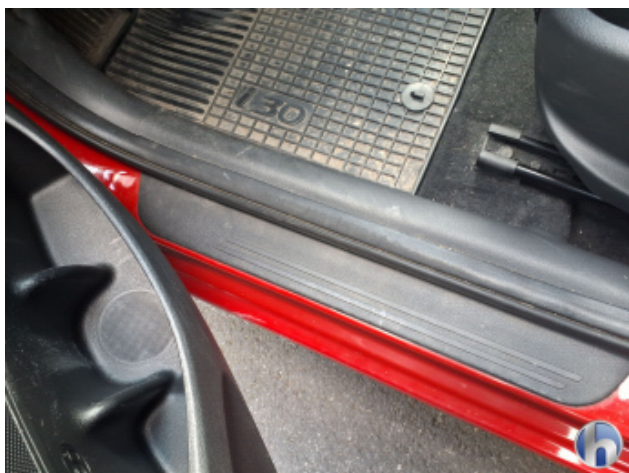
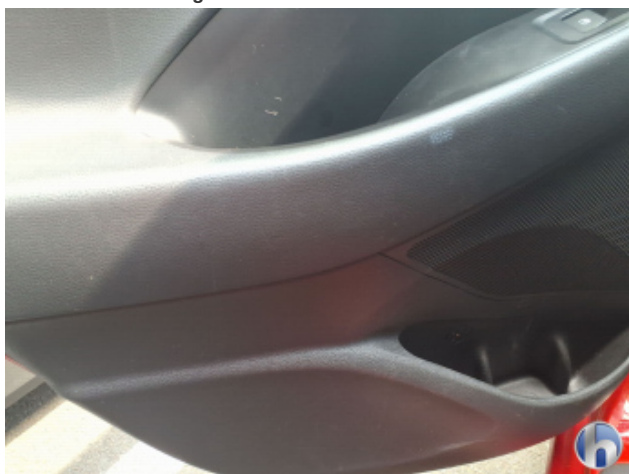
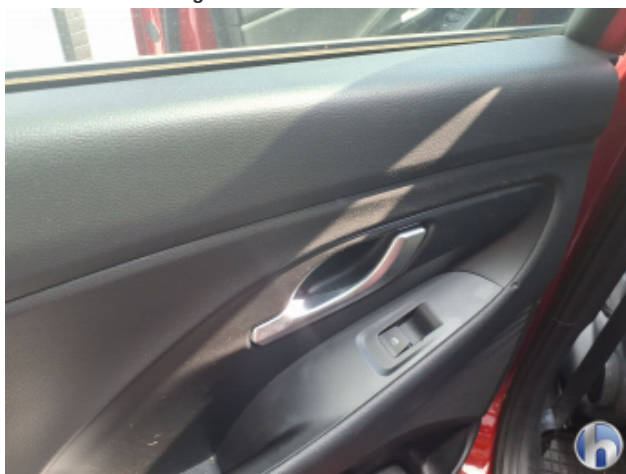
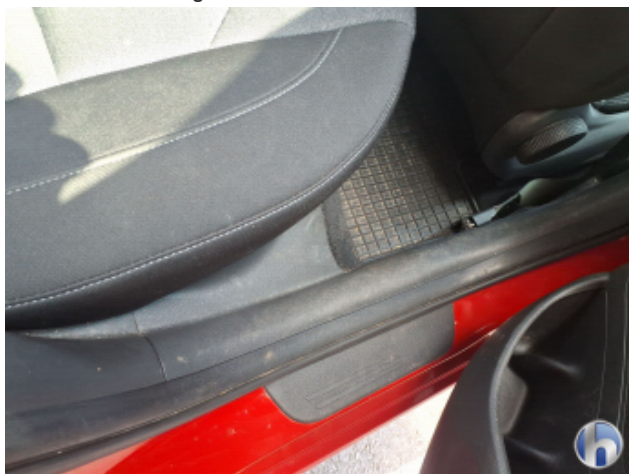
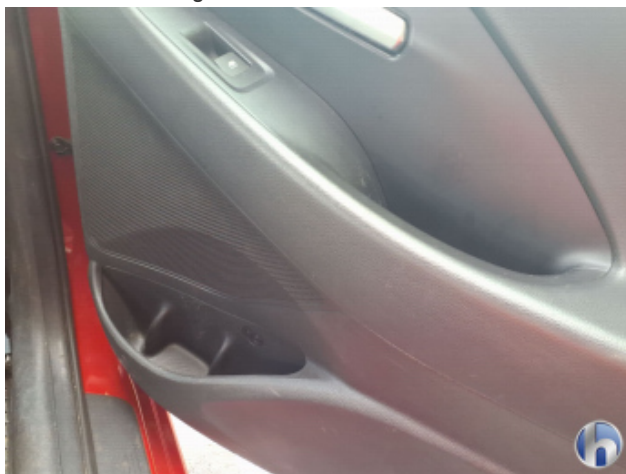
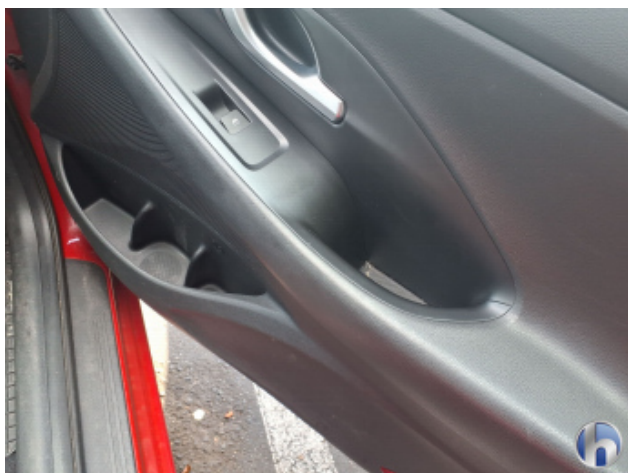
| | Bauteil | Schaden | Rep.-Art |
|---|---|---|---|
| 7. | Verkleidung | Verschmutzt | Reinigen |

7. Verkleidung  
Verschmutzt - Reinigen

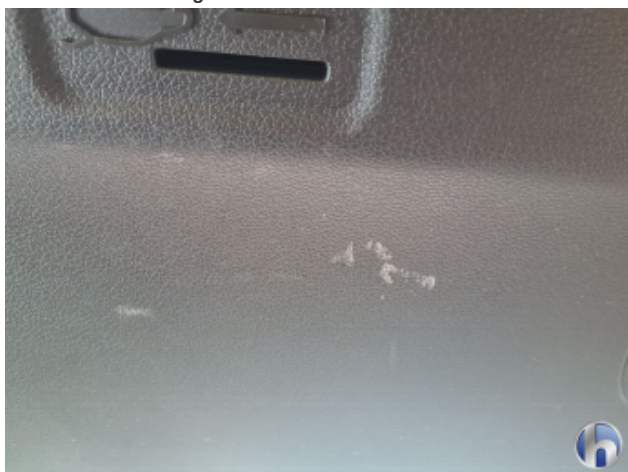
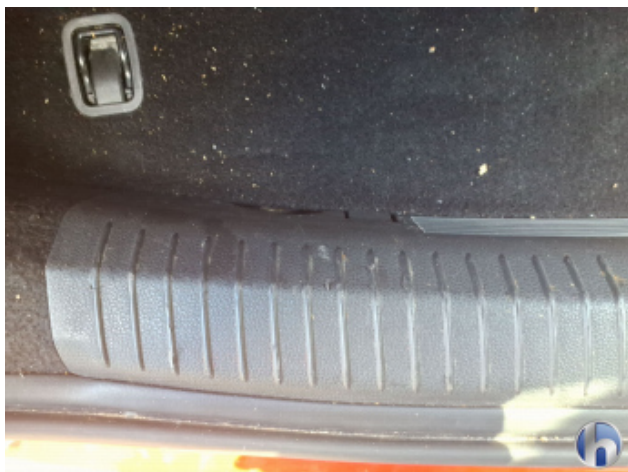
| | Bauteil | Schaden | Rep.-Art |
|---|---|---|---|
| 8. | Innenraum | Kratzer | Erneuern |

8. Innenraum  
Kratzer - Erneuern

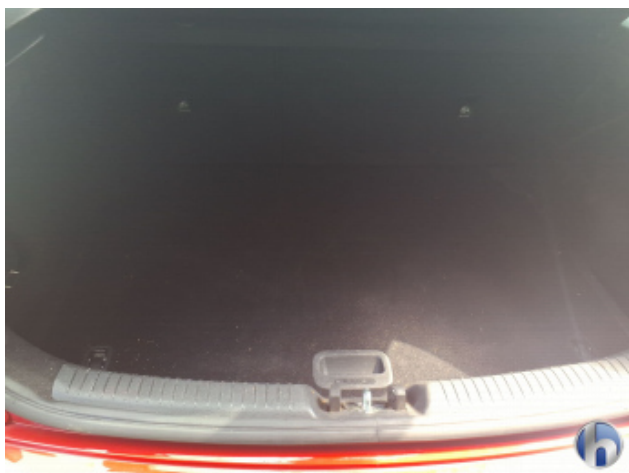
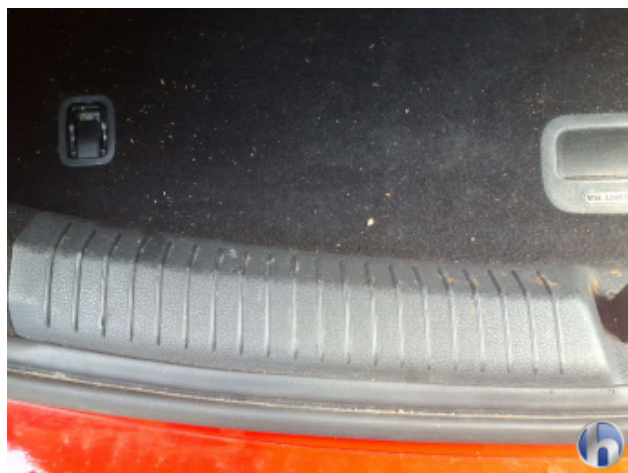
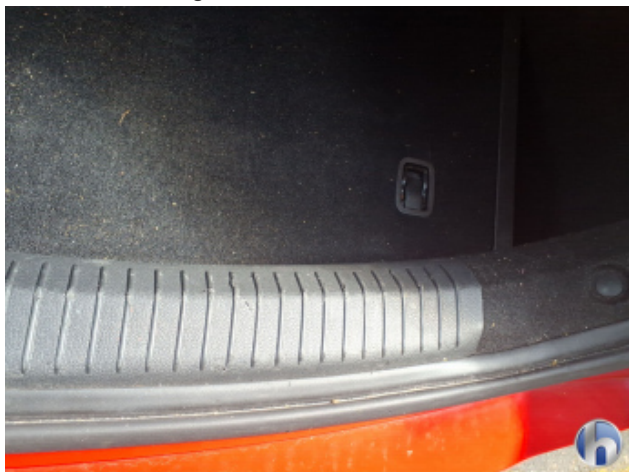
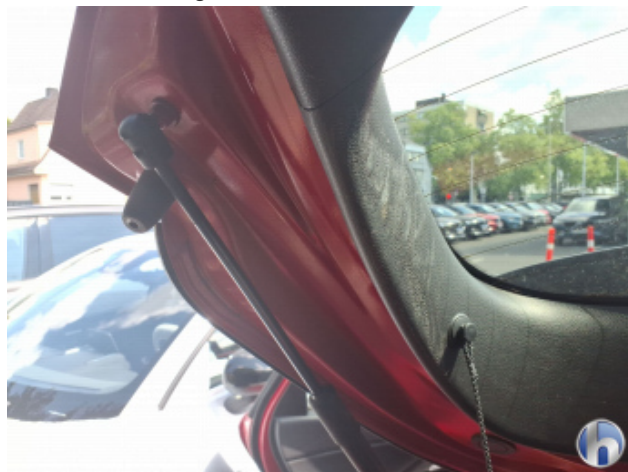
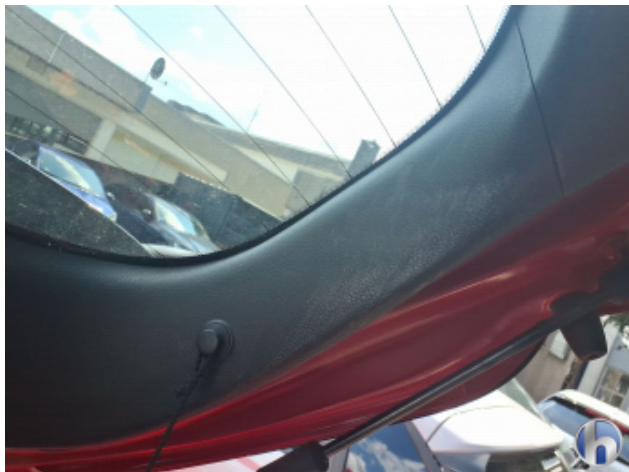
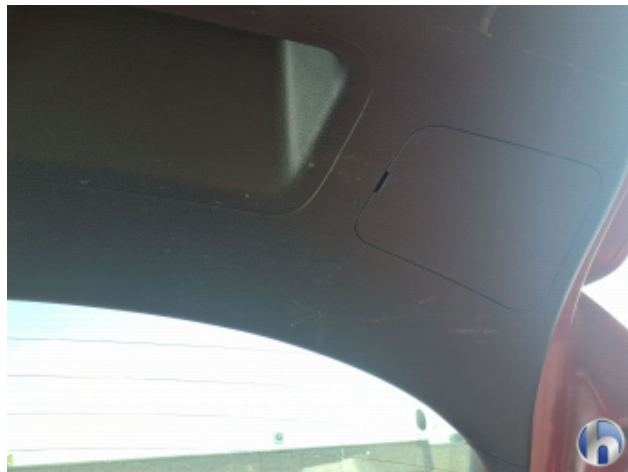
| | Bauteil | Schaden | Rep.-Art |
|---|---|---|---|
| 9. | Innenraum | Verschmutzt | Reinigen |

9. Innenraum  
Verschmutzt - Reinigen

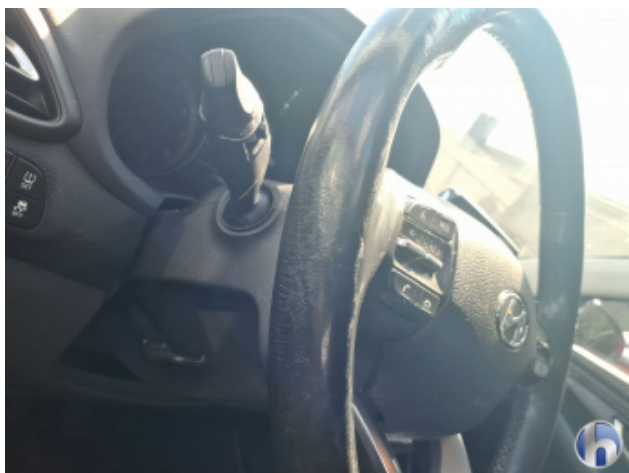
| | Bauteil | Schaden | Rep.-Art |
|---|---|---|---|
| 10. | Lenkrad | Beschädigt | Erneuern |

10. Lenkrad  
**Beschädigt - Erneuern**

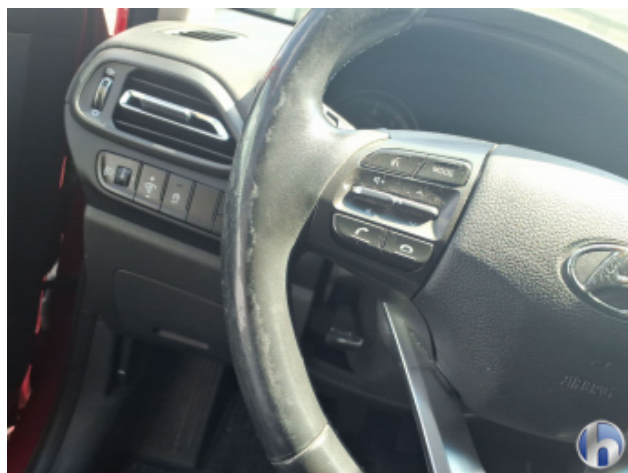
| | Bauteil | Schaden | Rep.-Art |
|---|---|---|---|
| 11. | Kombiinstrument | Verschmutzt | Reinigen |

11. Kombiinstrument  
**Verschmutzt - Reinigen**

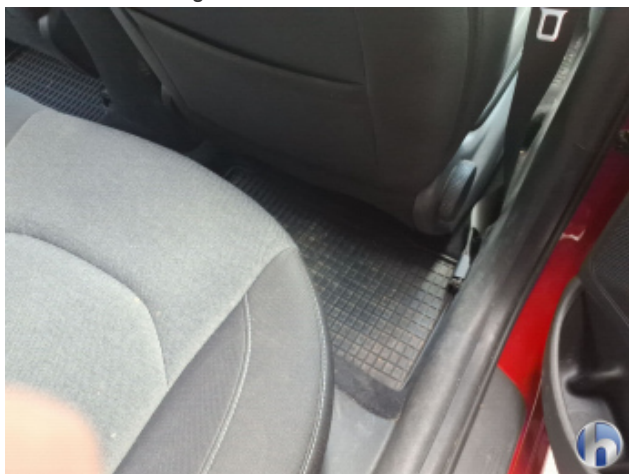
| | Bauteil | Schaden | Rep.-Art |
|---|---|---|---|
| 12. | Sitz Innenraum links dritte | Verschmutzt | Reinigen |

12. Sitz Innenraum links dritte  
**Verschmutzt - Reinigen**

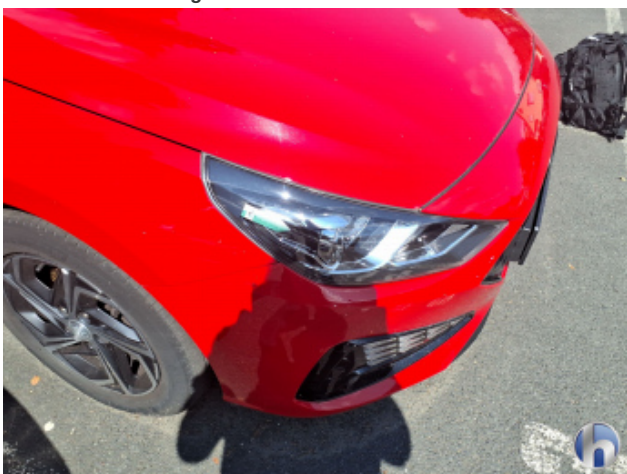
| | Bauteil | Schaden | Rep.-Art |
|---|---|---|---|
| 13. | Scheinwerfer Halogen - Rechts | Kratzer | Erneuern |

13. Scheinwerfer Halogen - Rechts  
**Kratzer - Erneuern**
